| | Memorial Descritivo | | Nº: | M-MEM-8-100-VIR-001 | |
| | OBRA: | Elaboração de Projeto de Recuperação das Margens do Canal do Viradouro - Santa Rosa - Niterói | | | |
| | TÍTULO: <b>Memorial Descritivo</b> | | | | |

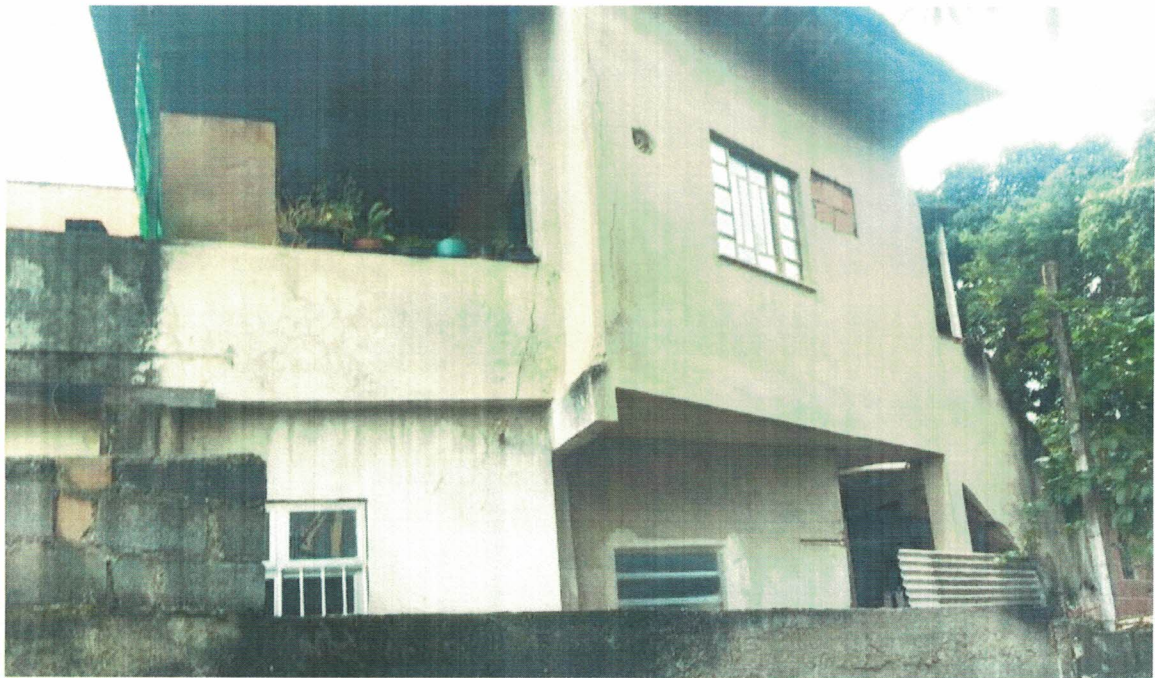
No bloco de fundos a composição instalada de telhado é com telhas de fibrocimento, conforme mostra a figura 2.

**Figura 2** – Vista da lateral direita da construção.

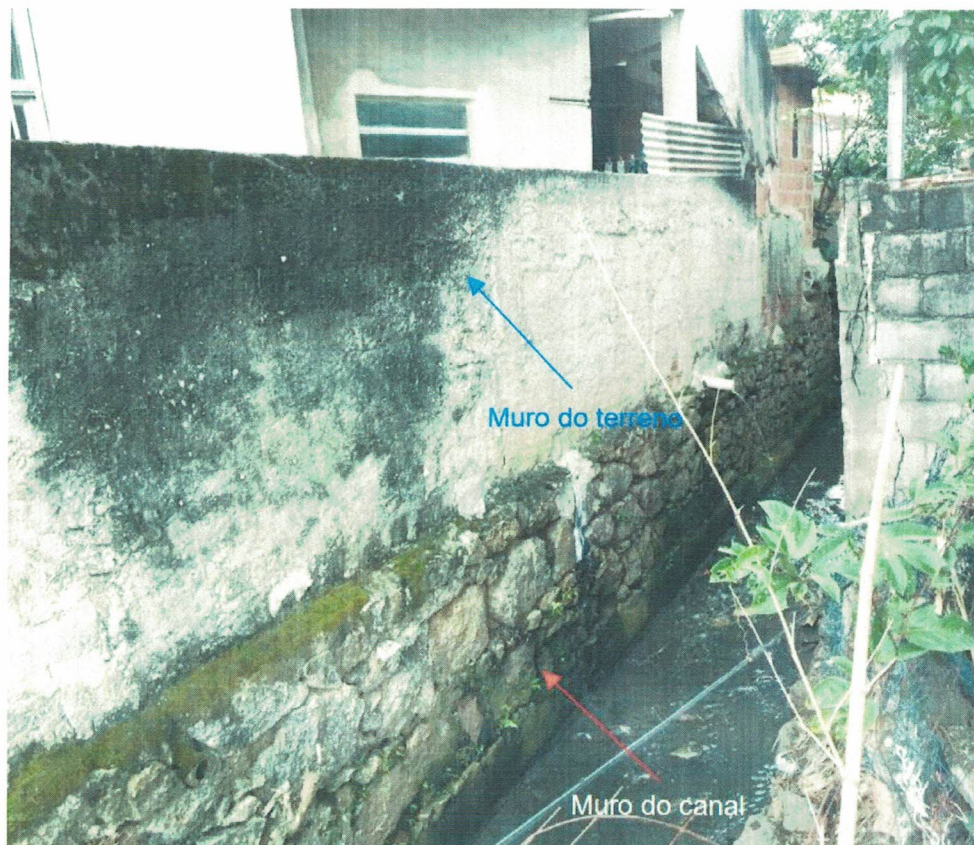
O muro de divisa do alinhamento lateral direito do terreno foi construído sobre muro de contenção de margem do canal, construído em pedra da mão(brita nº4), conforme mostra a figura 3.

Figura 3 – Vista externa do muro do terreno sobre o muro do canal.

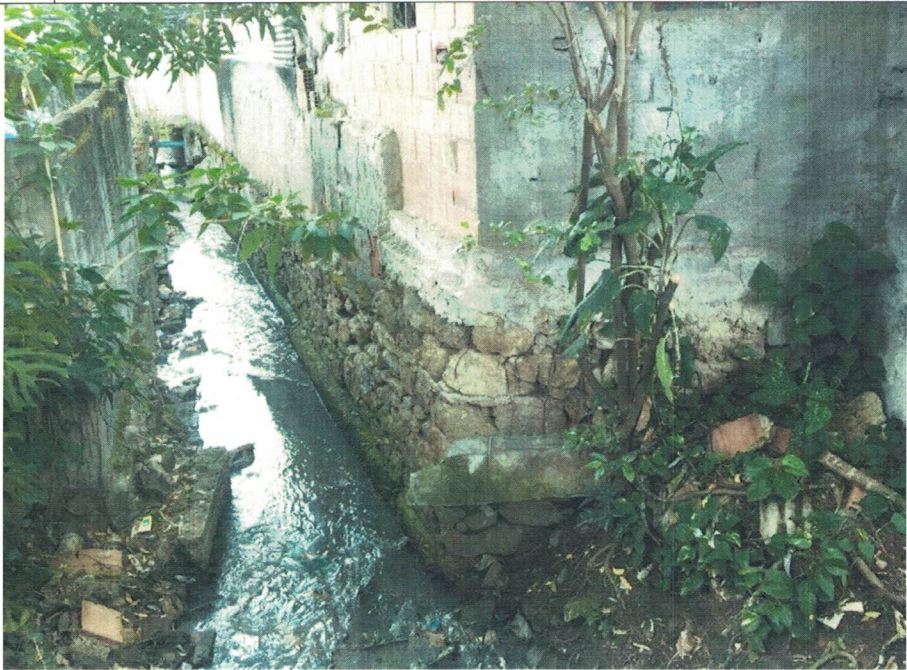
O canal do Viradouro, integrante do Rio Icaraí, tem a sua margem composta por muro de contenção em alguns trechos e outros por muro do tipo gabião, conforme mostra a figura 4.

Figura 4 – Muro do canal no trecho em estudo.

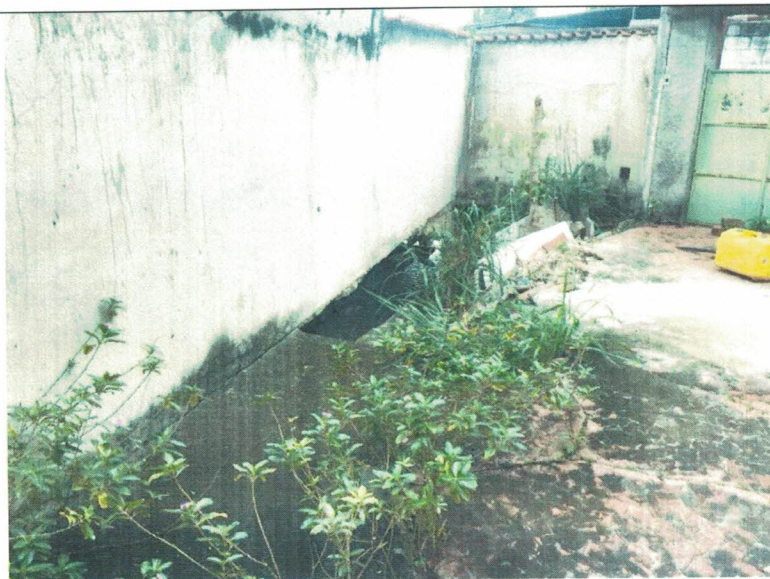
O muro encontra-se rompido, o que gerou o colapso do piso da área interna do imóvel. Não há informações suficientes para avaliação das causas da ruptura do muro, porém, em análise prévia visual considerando o aspecto no local não aparenta ser recente, conforme mostra a figura 5.

**Figura 5** – Trecho do canal que sofreu colapso estrutural.

Antes dos serviços, promover limpeza do canal e remoção de lixo e entulho. Uma avaliação da estabilidade dos muros de contenção antes de remover solo do fundo do canal deve ser realizada.

Demolir os muros de contenção, tipo gravidade, de pedra de mão, já em eminência de colapso, que puderem ser removidos sem prejuízo a qualquer tipo de

estrutura. As estruturas de contenção que não puderem ser removidas devem ser escoradas antes do início das atividades de dragagem. Qualquer demolição deve ser avaliada em campo por um engenheiro.

A recomposição das margens do canal deverá ser feita em camadas com 20 centímetros de espessura e compactação manual com placa vibratória.

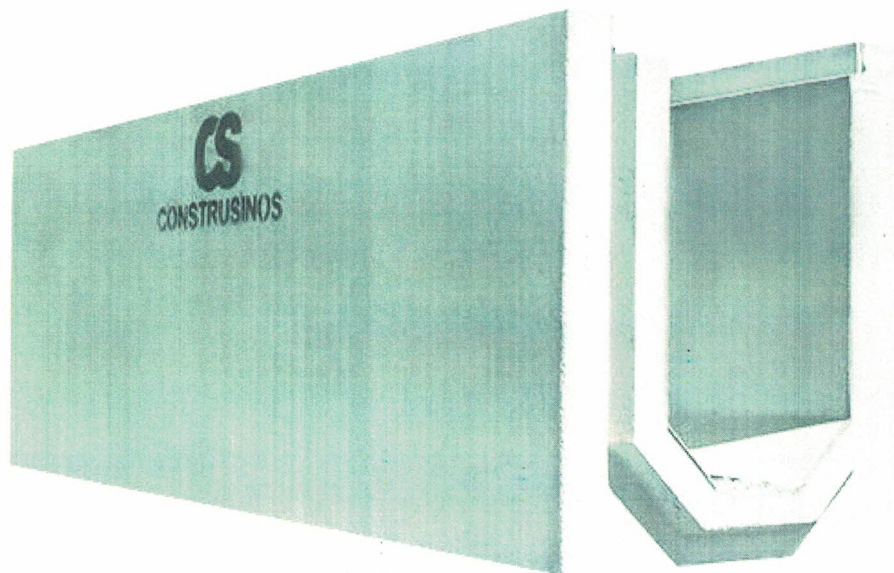
**Figura 6** – Aduela de concreto em “U”.

Aduelas em “U” de concreto armado foram utilizadas como solução do presente problema, essas peças são artefatos de concreto com encaixe macho e fêmea, que são utilizadas nos sistemas de drenagem em vias urbanas, rodovias, canalizações de córregos, entre outros, a possibilidade de multiplicação deste sistema proporciona rapidez, segurança e economia.
