RELATÓRIO DE ANÁLISE DO BEM TOMBADO
Casarão Norival de Freitas
Solar Notre Revê

A análise abaixo visa descrever as características estéticas e arquitetônicas do bem tombado na instância estadual pelo processo E-03/13.574/80 - Casa Norival de Freitas também conhecido como: “Solar *Notrê Réve*” localizado na Rua Maestro Felício Toledo, 474 – CEP: 24.030-001 –

2021

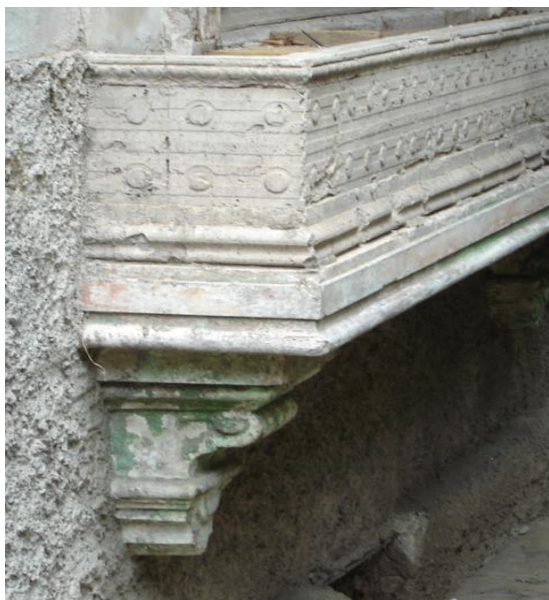
IMAGEM 06 – MÍSULA JARDINEIRA
BASE DEPAC

O pavimento térreo abriga a única janela da edificação que não possui formato retangular essa mesma possui ainda, à sua frente, uma jardineira. Tal esquadria é contornada por um lintel de argamassa com coroamento de temática floral. Suas folhas possuem vidros texturizados em cor anil, com madeiras de formas sinuosas e ogivais. A bandeira possui um conjunto de cores - verde, branco, âmbar, azul celeste e anil - muito utilizadas na arte mourisca, que são replicadas na porta da sacada do pavimento superior. A jardineira é sustentada por duas pequenas mísulas ornadas, separada da janela por um pequeno gradil em ferro com trabalho em retas, curvas e temas florais, possuindo ainda corrimão em madeira. É possível observar que o elemento era revestido por azulejos que se encontram ausentes.

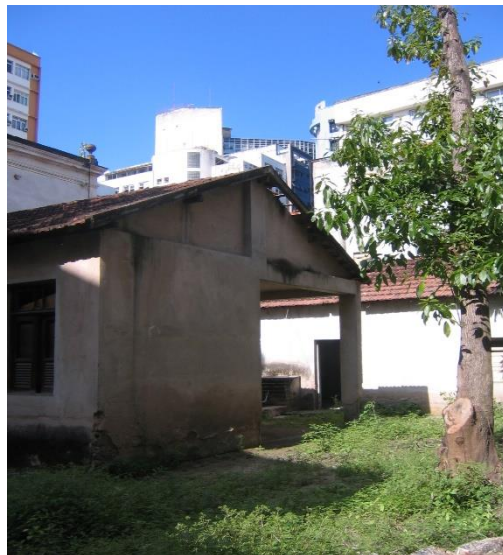
IMAGEM 23 – FACHADA POSTERIOR
ANEXO
BASE DEPAC

A fachada posterior é ocupada parcialmente pela fachada posterior do anexo contíguo, de resto, possui parede simples e com poucos ornamentos. Possui platibanda com lintel e capitéis ao fim dos cunhais, com globo decorativo. É possível ainda observar vestígios de tinta na platibanda.

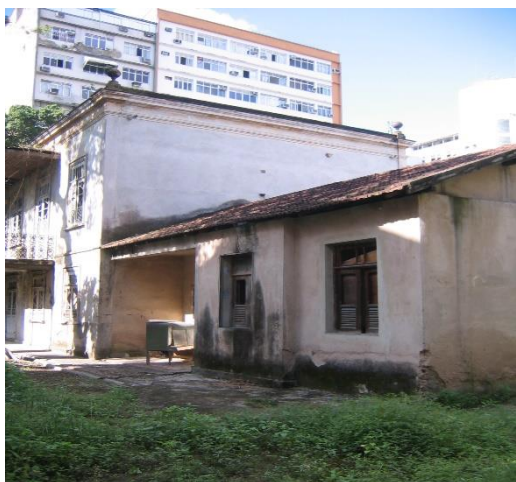
IMAGEM 24 – FACHADA LATERAL DIREITA
ANEXO
BASE DEPAC

O anexo contíguo encontra-se extremamente descaracterizado. Em metade da fachada lateral direita há uma varanda, com piso revestido de ladrilho hidráulico em temática geométrica. Junto à varanda há uma janela metálica quadrada, inserida provavelmente nos anos 60, em uma intervenção posterior. A porta de acesso à varanda não possui esquadria e também aparenta ser uma intervenção posterior. Há mais duas janelas na fachada, ambas de madeira, com bandeira que são semelhantes às esquadrias do corpo principal.

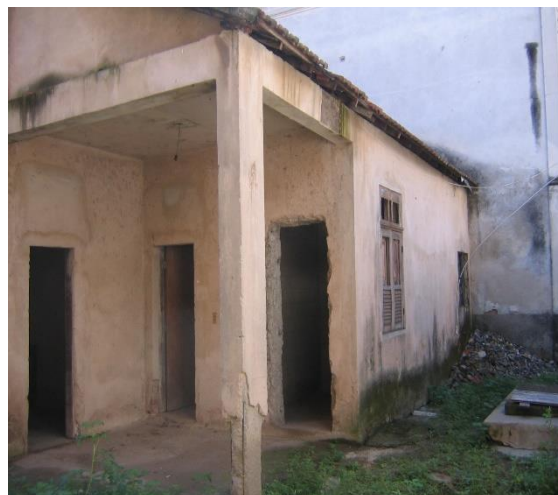
IMAGEM 25 – FACHADA LATERAL
ESQUERDA ANEXO
BASE DEPAC

Na fachada lateral direita do anexo, a esquadria metálica se repete, assim como a esquadria de madeira. Uma varanda encontra-se entre as fachadas posterior e lateral esquerda, sendo ela em si uma intervenção posterior, como é possível observar no pilar de concreto armado deteriorado. Em tal varanda encontram-se três portas, duas na fachada de fundos e uma na fachada esquerda, esta última possui apenas o batente. As aberturas da fachada posterior são entradas para dois banheiros. A porta à esquerda, que possui apenas o batente, aparenta ser uma abertura original, entretanto a porta à direita não possui indícios de esquadria, sendo, apenas, abertura feita através de apicoamento da parede. No frontão e na parede da fachada posterior do anexo é possível observar as intervenções realizadas posteriormente, como o pilar que se salienta da parede, nascendo da viga que também se sobressai.

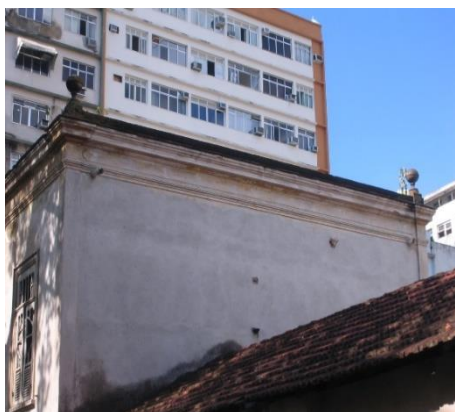
IMAGEM 26 – FACHADA POSTERIOR
CASARÃO
BASE DEPAC

O telhado de duas águas possui madeiramento que se estende poucos centímetros das paredes. No projeto original, o anexo contíguo não possui telhado, sendo a laje do anexo uma varanda. Entretanto, a porta que originalmente daria acesso a tal laje foi fechada, sendo possível, após cuidadosa observação, notar vestígios da mesma.

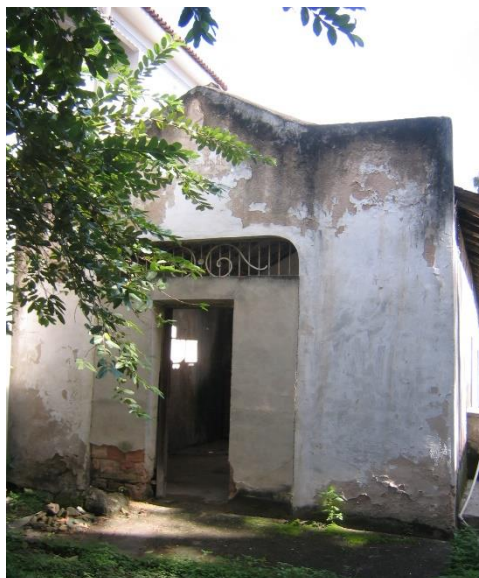
IMAGEM 27 – GARAGEM
BASE DE PAC

No fundo do terreno, à esquerda, encontra-se a garagem do conjunto com telhado de duas águas. Em sua fachada frontal, possui pequeno frontão triangular. Sua abertura, outrora larga o suficiente para o acesso de uma carroça, foi parcialmente fechada com cimento. A parte de cima da abertura possui gradil de ferro retilíneo com dois elementos curvos e pequena flor em ferro. Tal gradil é reproduzido também no interior da garagem. A fachada lateral possui duas aberturas: uma com dimensão de porta social e outra janela em formado retangular, cuja base é mais larga que altura. Apesar de possuir esquadria em madeira, acredita-se que tal abertura fosse utilizada para alimentação dos cavalos. Junto à porta encontra-se uma caixa de bomba em cimento, vazia, em cima da cisterna. Ambas intervenções posteriores.

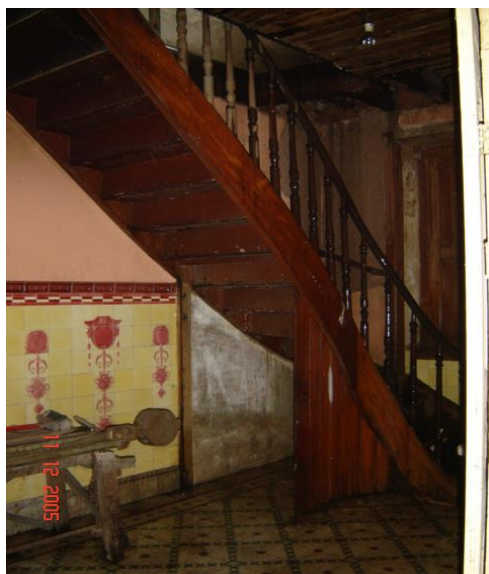
IMAGEM 28 – ESCADARIA INTERNA -
COPA
BASE DE PAC

Na copa as paredes são cobertas, até metade, com azulejos, possuindo alguns padrões: no rodapé azulejo de 20x20 cm com listras verde e rosa, seguidos de azulejos 15x15 cm ou amarelos, ou com ornatos cor de rosa em alto relevo que compõe desenhos de temática floral e de fitas, os roda meios com 15x7,5 cm, sendo duas categorias de azulejo: linhas retas e retângulos em tons de rosa, com ornado em alto-relevo com plantas, também em tons de rosa. Ainda na copa encontrava-se um pequeno balcão de mármore branco sustentado por duas mãos francesas metálicas com curvas. Também era a copa a ligação com o pavimento superior, onde existia escada semi helicoidal em madeira, ainda que hoje seja possível notar apenas o rastro carbonizado da mesma.

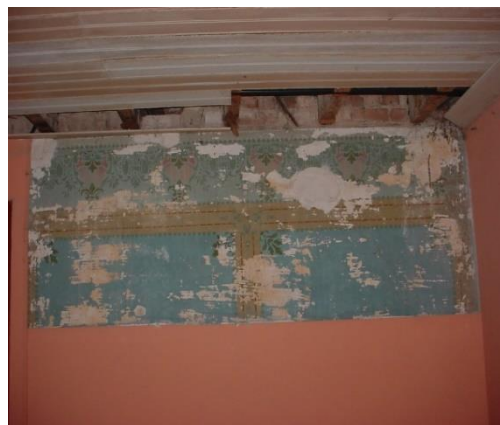
IMAGEM 29 – PROSPECÇÃO INTERNA
BASE DEPAAC

As paredes do interior foram pintadas em tons de salmão e azul, porém nos anos 2000, a pedido do DePaC, foram realizadas algumas prospecções, que podem ser visualizadas em fotos fornecidas pelo órgão. As imagens ajudam a entender como as paredes eram antes do fogo, visto que muitas apresentam danos de descascamento ou fuligem, com exceção dos cômodos que se encontram voltados para a fachada frontal. O severo enraizamento também dificulta a compreensão e observação dos revestimentos. As paredes possuem cores leves, principalmente em tons de azul, com diversas pinturas utilizando a técnica *pouchoir*. Era comum as paredes possuírem pinturas como molduras, rodeadas por palmetas e flores pintadas com *pouchoir*. O revestimento do teto era em tábuas de madeira corrida e, em alguns cômodos, existiam sancas duplas em madeira, com delicadas curvas.
