RELATÓRIO DE DIAGNÓSTICO		Nº PCE: PJ1147-B-V05-VD-RL-001						
			Nº CLIENTE: DREN_MEMO_01_IT						
<b>PROJETO BÁSICO DE DRENAGEM E PAVIMENTAÇÃO DE LOGRADOUROS DO BAIRRO ITAIPU, NITERÓI</b>			FOLHA: 1 de 28

TÍTULO: <b>PROJETO DE DRENAGEM</b>  <b>DIAGNÓSTICO DA SUFICIÊNCIA DO SISTEMA DE DRENAGEM EXISTENTE NO BAIRRO ITAIPU</b>								
RESPONSÁVEL PELA APROVAÇÃO: ENG. CAMILO DE LELLIS MACHADO MASSA – CREA 1982105511									
<b>ÍNDICE DE REVISÕES</b>									
<b>REV.</b>	<b>DESCRIÇÃO E/OU FOLHAS ATINGIDAS</b>								
0	Emissão Inicial.								
	REV. 0	REV. 1	REV. 2	REV. 3	REV. 4	REV. 5	REV. 6	REV. 7	VER. 8
DATA	22/01/2021								
PROJETO	AF								
EXECUÇÃO	AF								
VERIFICAÇÃO	CMM								
APROVAÇÃO	CMM

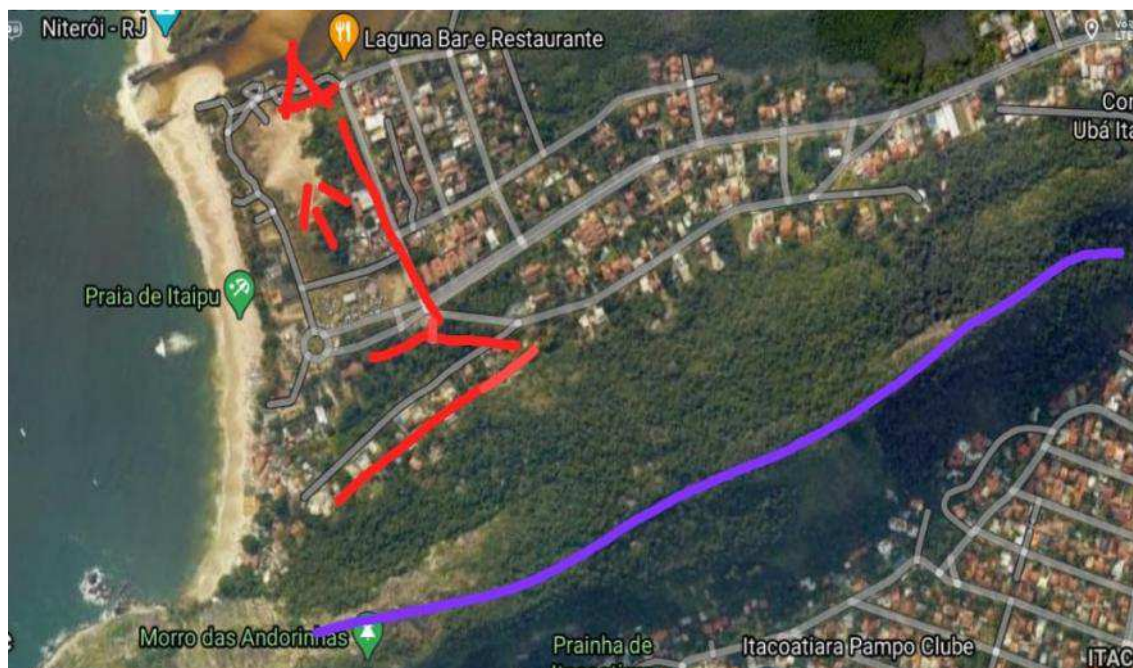
Esta sub-bacia capta boa parte das águas advindas do Morro das Andorinhas, que faz a divisa entre as praias de Itaipu e Itacoatiara (foto 1). Estas águas escorrem superficialmente pela Rua da Amizade que não possui pavimentação e por esta razão os próprios moradores abriram valas de escoamento para que essas águas possam escoar para um grande terreno baldio e por fim alcançar a Estrada Francisco da Cruz Nunes (fotos 2/3). Inicialmente não temos a informação quanto a titularidade deste terreno, alguns dizem tratar-se de uma área pública mas esta informação não está confirmada. Acredito que o novo projeto de drenagem deverá optar pelo escoamento pela Rua São Vicente Pallotti, uma vez que a Rua da Amizade irá receber pavimentação, possibilitando assim a implantação de um sistema de drenagem com direcionamento das águas para esta rua.

Foto 1: Destacado em lilás temos a cumeeira do Morro das Andorinhas que é o divisor de águas. em vermelho o direcionamento desta água até desaguar na lagoa de Itaipu no A.

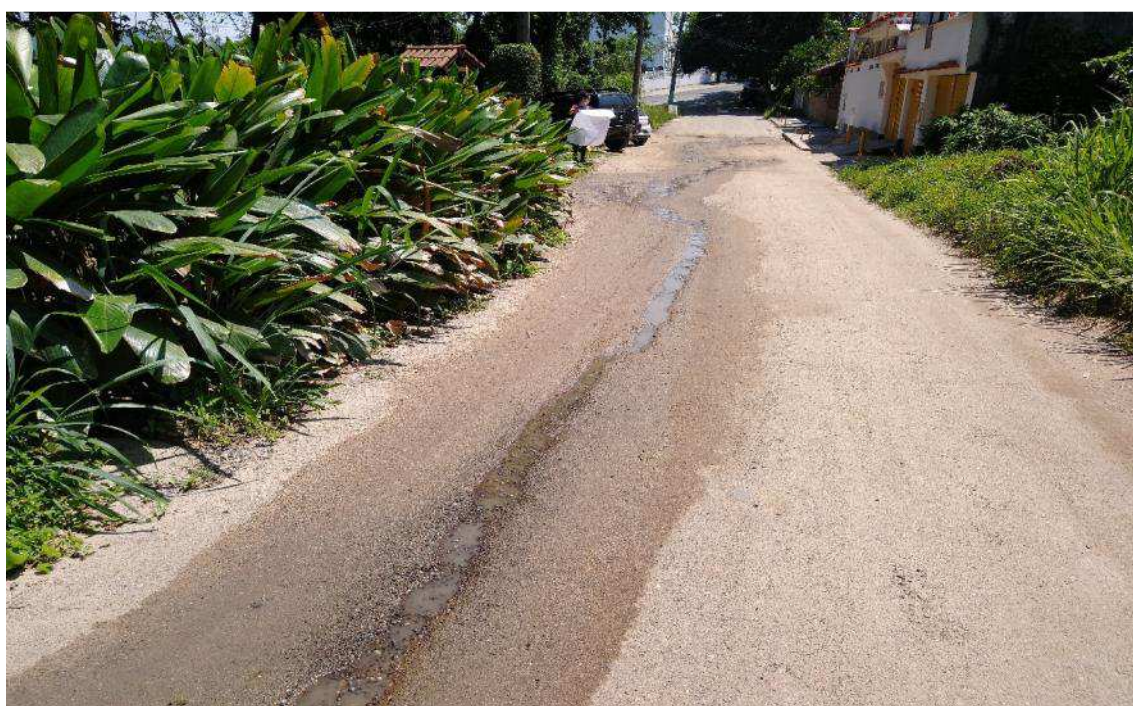
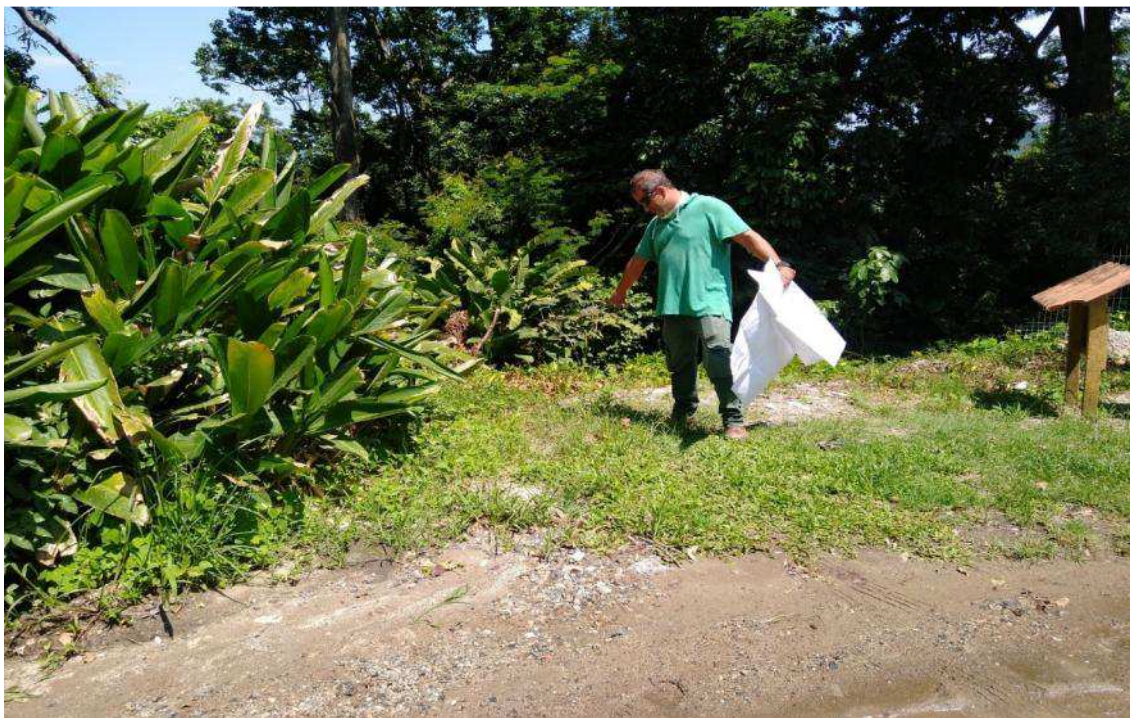
**Fotos 2/3: Detalhe na foto 3 da vala de escoamento que os próprios moradores abriram para escoamento das águas da Rua da Amizade.**

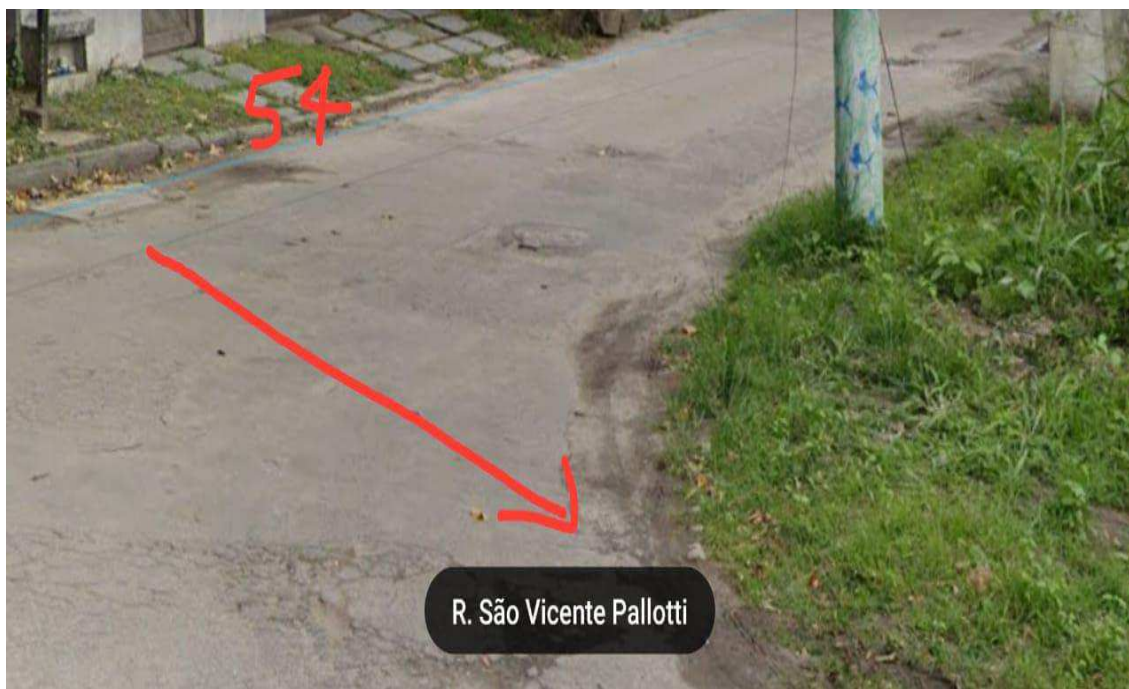
Em frente a casa número 54 da Rua da Amizade existe uma caixa de passagem, PV A-01, que recebe uma água que é captada internamente, provavelmente advinda dos fundos do terreno, ou seja o morro das andorinhas (foto 4). Daí por diante esta água segue para as caixas da Rua São Vicente Pallotti, pelo bordo direito da Rua no sentido Estrada Francisco da Cruz Nunes, PVs A-02, A-04, A-05 e PV A-07 (fotos 5 / 6) com seção circular e diâmetro de 400mm. No bordo esquerdo da Rua São Vicente Pallotti o PV A-06 recebe a contribuição proveniente de uma vala de escoamento natural que conduz a água da Rua da Amizade (foto 7) e depois atravessa em uma pequena galeria de 0,20 X 0,60 de seção para o PV A-07 já na esquina da Estrada Francisco da Cruz Nunes.

**Fotos 4 : Caixa próximo ao meio-fio em frente ao número 54 da Rua da Amizade denominada em nosso cadastro de PV A-01.**

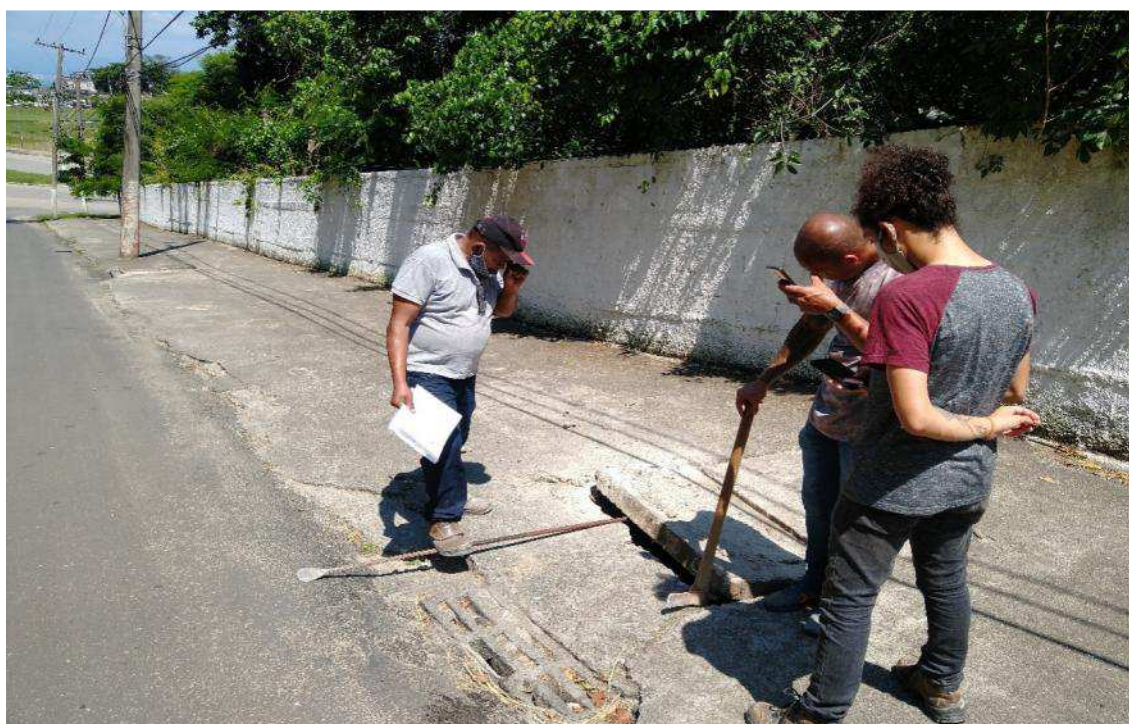
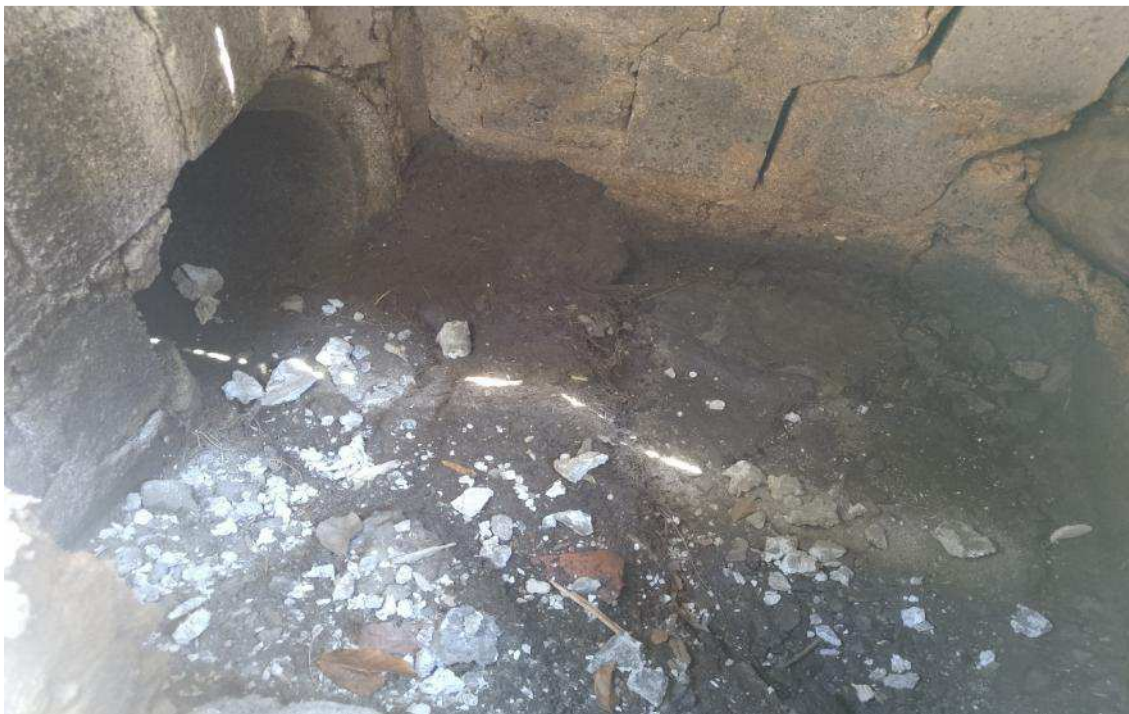
**Fotos 5 / 6: Rua São Vicente Pallocci, PV A-04 com rede seção circular de 400mm**

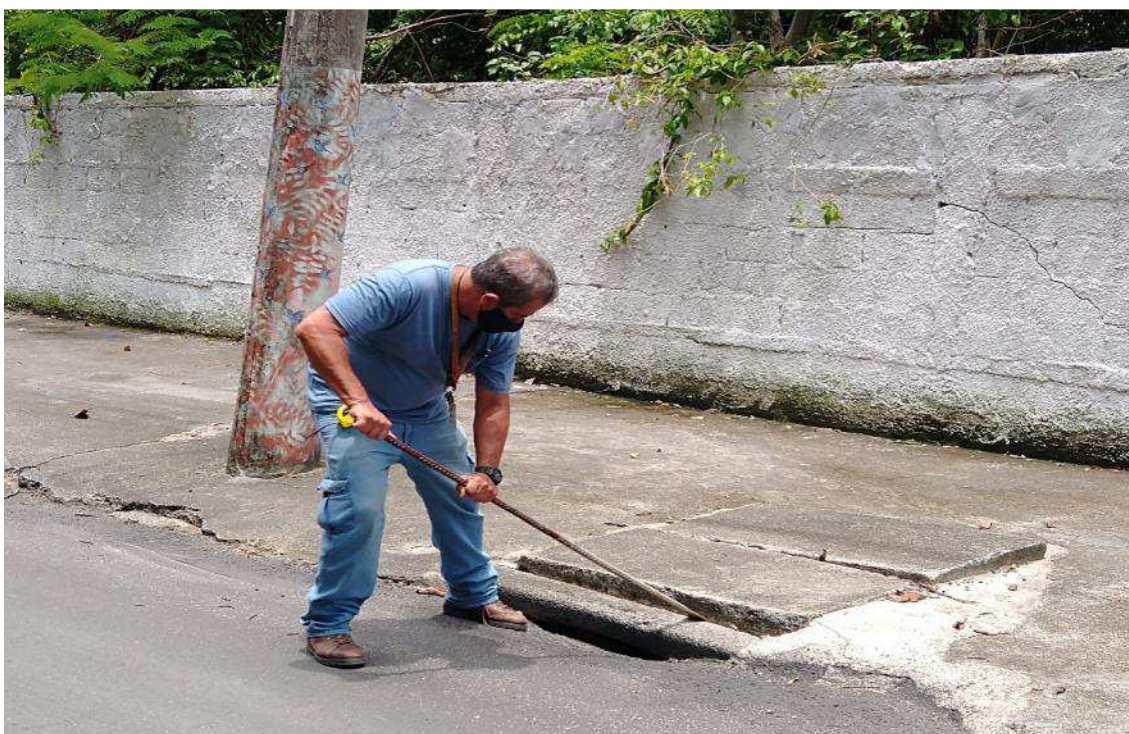
**Foto 7 : PV A-05 sob a calçada da Rua São Vicente Pallotti e sistema de “boca de lobo”**

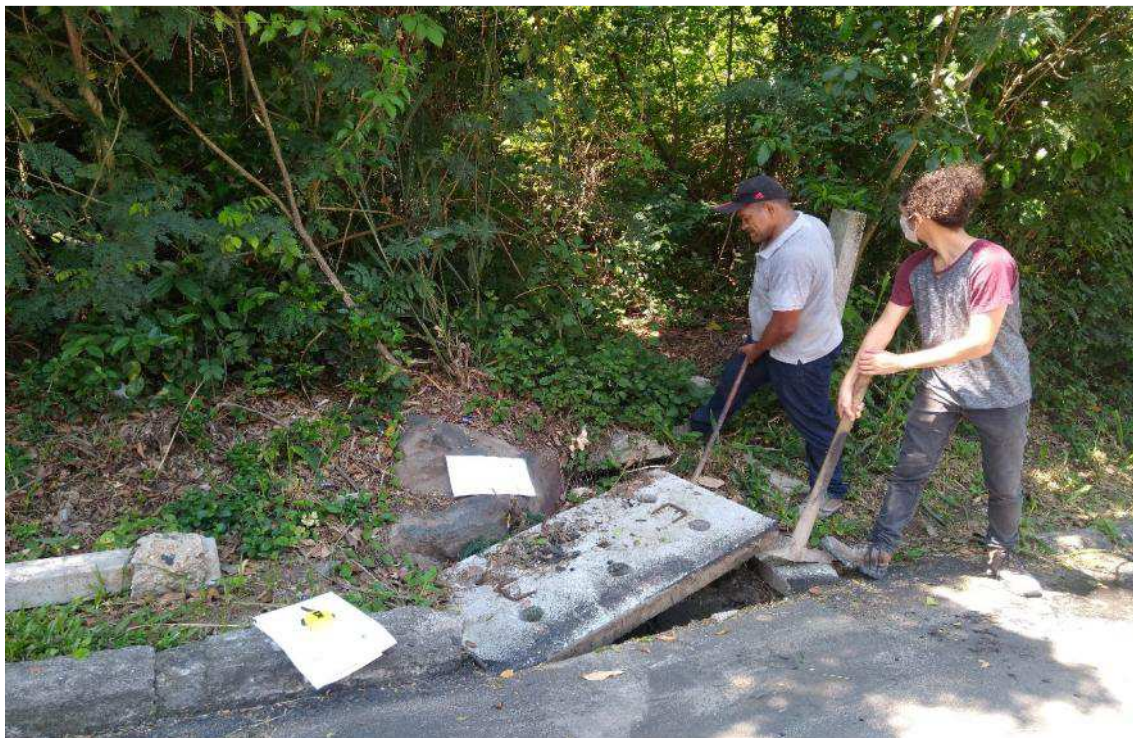
**Foto 8 : PV A-06 neste ponto recebemos o escoamento das águas da Rua da Amizade**

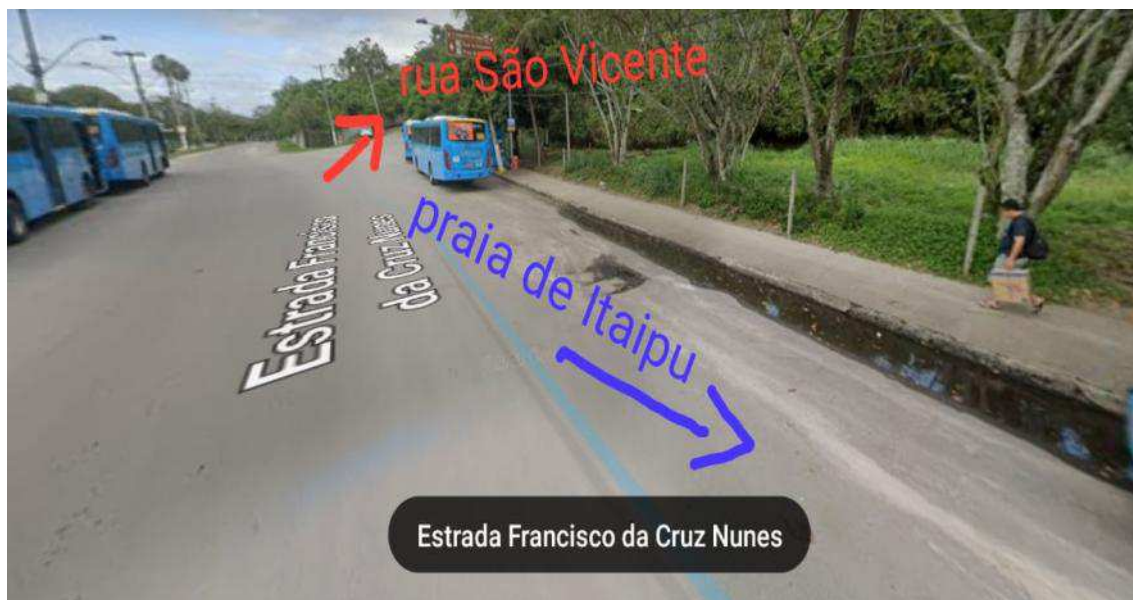
Ao chegar na esquina da Estrada Francisco da Cruz Nunes (PV A-07), antes de seguir o escoamento pela Rua Max Albin existe um problema crônico causado pela insuficiência de pontos de captação superficiais que poderia ser solucionado com implantação de mais caixas ralo nas esquinas, sendo assim o acúmulo de água junto ao meio fio torna-se inevitável (fotos 9 e 10). De maneira semelhante, toda a rede que desce pela Rua Max Albin também não possui caixas ralo em toda a sua extensão, no entanto neste caso, a inexistência destes dispositivos de captação superficial evitam o carreamento de terra para o interior da rede, uma vez que esta rua não possui nenhum tipo de pavimentação ao longo dela. Após o PV A-13 ocorre o deságüe na Lagoa de Itaipu, neste ponto podemos ver que a ancoragem desta manilha de 1200mm foi muito bem feita com duas alas de concreto armado localizadas na margem (foto 11).

Foto 9 : Acúmulo de água junto ao meio fio ao longo do local de parada dos ônibus. Este problema se deve a falta de caixas ralo e a insuficiência do sistema de drenagem que nesse ponto só conta com uma pequena rede de 300mm sob a sarjeta que interliga as caixas ralo

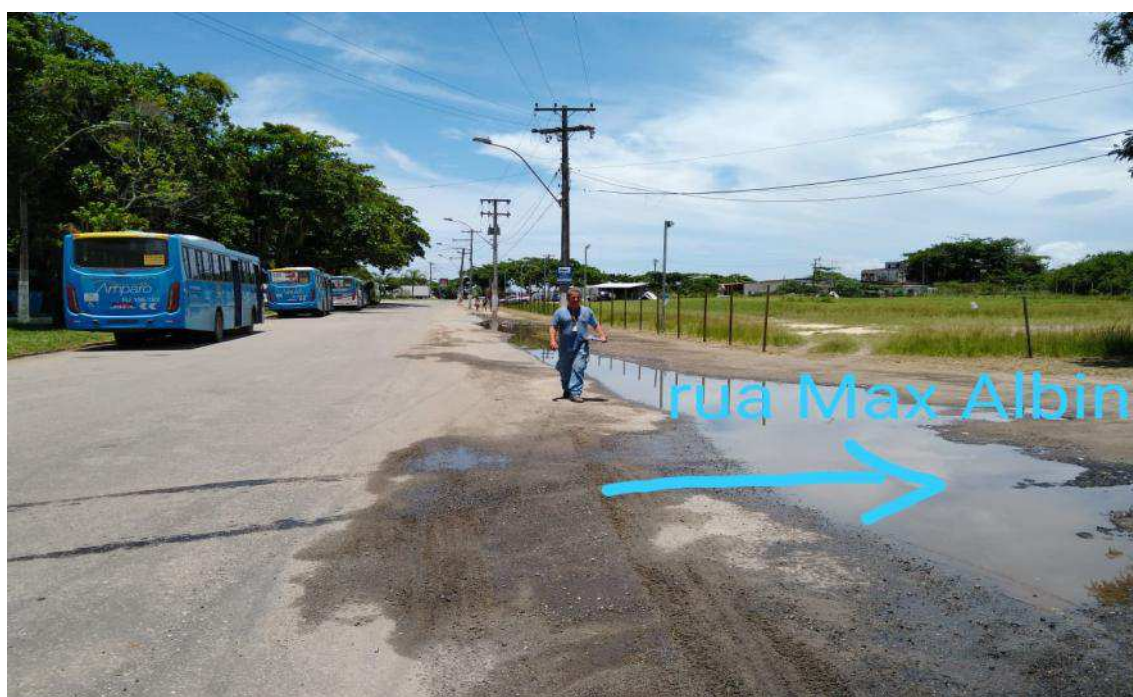
Fotos 10 : Neste caso ainda é pior pois não existem caixas ralo e nem bocas de lobo.

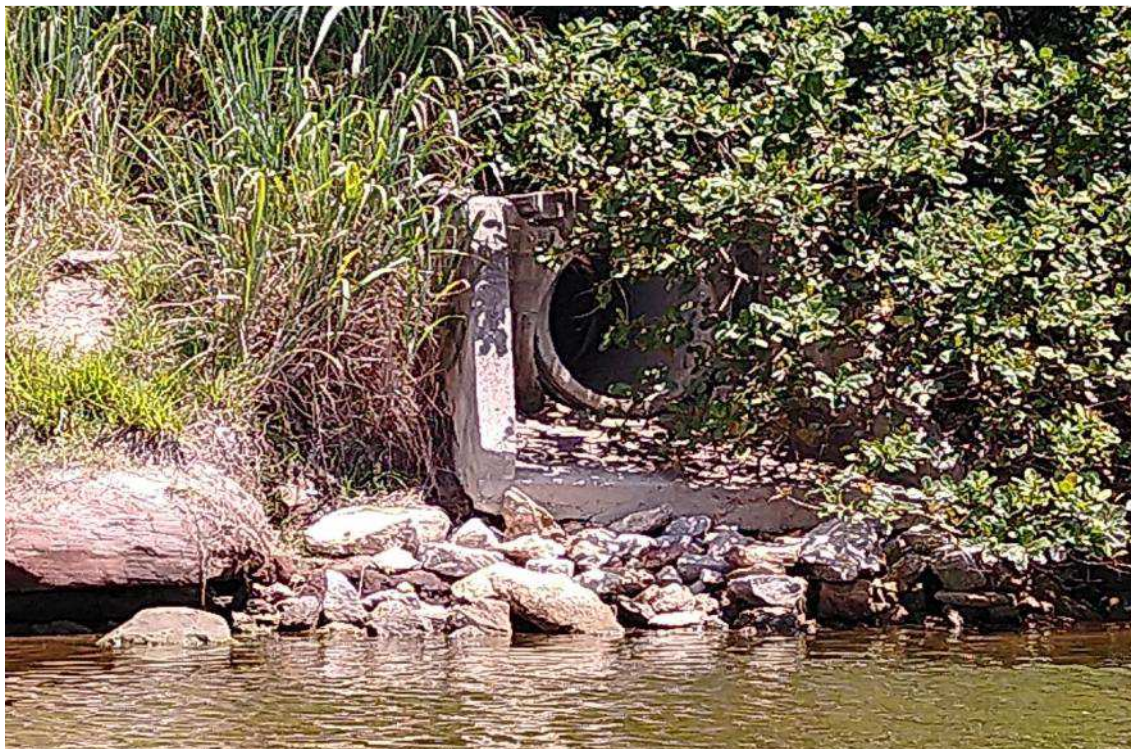
**Fotos 11 : Deságüe sub-bacia A, na lagoa de Itaipu com manilha de 1200mm**

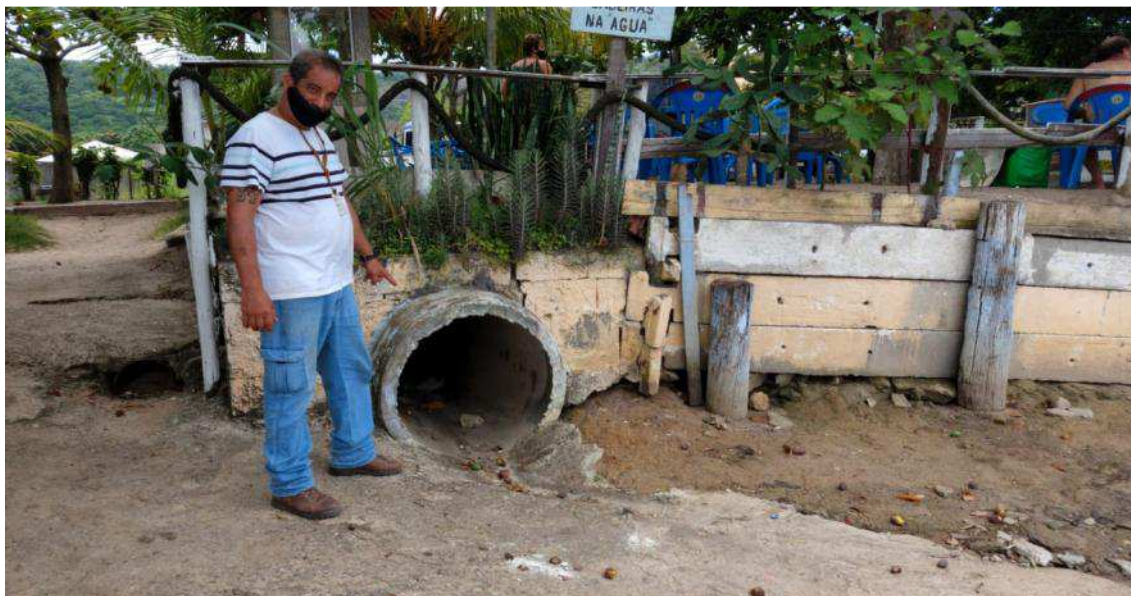
Esta sub-bacia podia estar sem dúvida alguma incluída na sub-bacia A, uma vez que não existe um ponto alto que funcionaria como divisor entre as Ruas Max Albin e a Osvaldir Vicente Siqueira. No entanto foi exatamente pelo fato de existir no final desta última rua um ponto de deságüe, no cruzamento com a Rua José Otto Ribeiro. Que resolvemos denominar de sub-bacia B, esse pequeno trecho que possui um primeiro poço de visita na Rua Permínio Mendonça de Sousa em frente ao número 789 (PV B-01). Onde, segundo os moradores, existiam ralos que foram soterrados e as grelhas de ferro teriam sido roubadas. Nossa equipe não encontrou esse poço de visita, mas para cadastrá-lo seguimos informações dos moradores mais antigos que nos relataram que era uma caixa com tampa de concreto com aproximadamente 80 cm de profundidade de onde partia uma manilha de 400mm de diâmetro para outra caixa na esquina da Rua Osvaldir Vicente. Nesta Rua a rede passa para 600mm de diâmetro a partir do PV B-02 e segue neste mesmo diâmetro o PV B-03 no meio da quadra e em seguida passa para 800mm até desaguar na lagoa ao lado do bar do João (foto 12).

**Fotos 12 : Deságüe sub-bacia B na lagoa de Itaipu com 800mm**

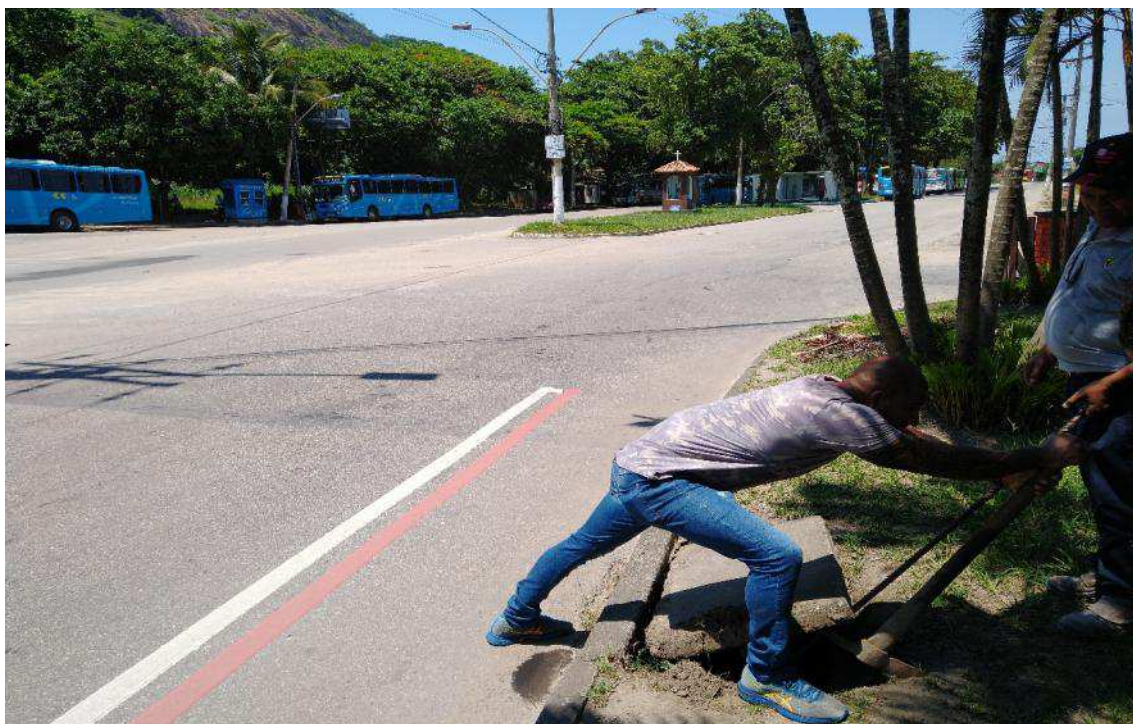
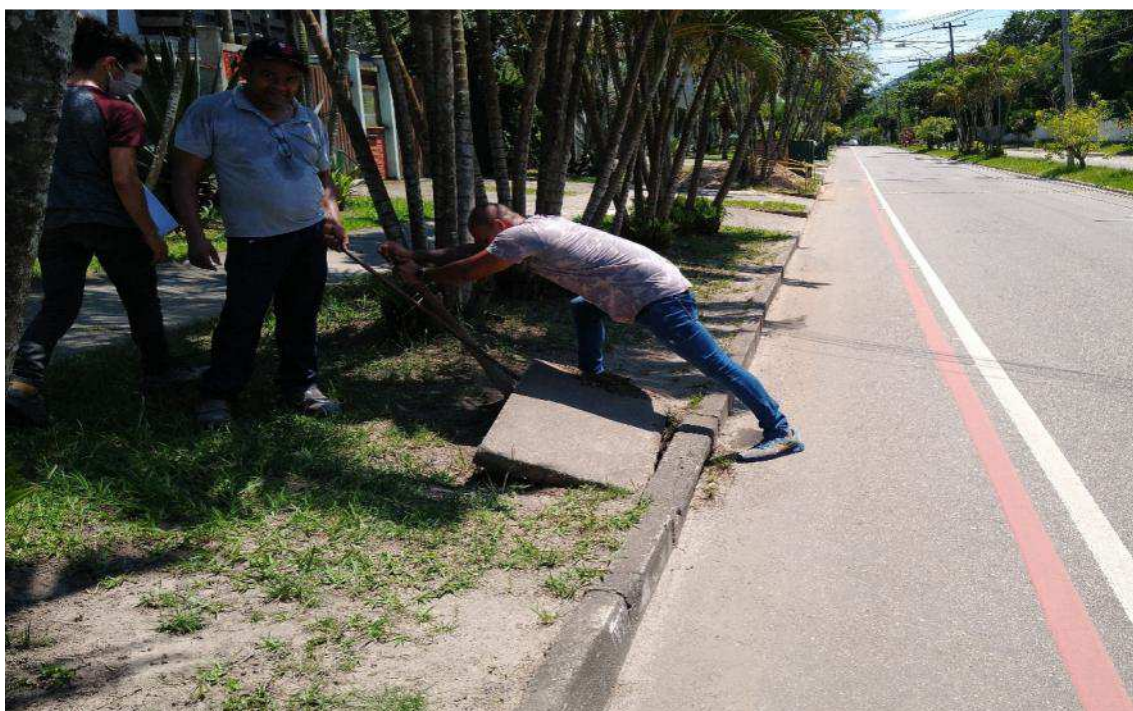
Fotos 13 / 14 : PV C01 ponto inicial de captação da sub-bacia C na Estrada Francisco da Cruz Nunes pista sentido praia de Itaipu.

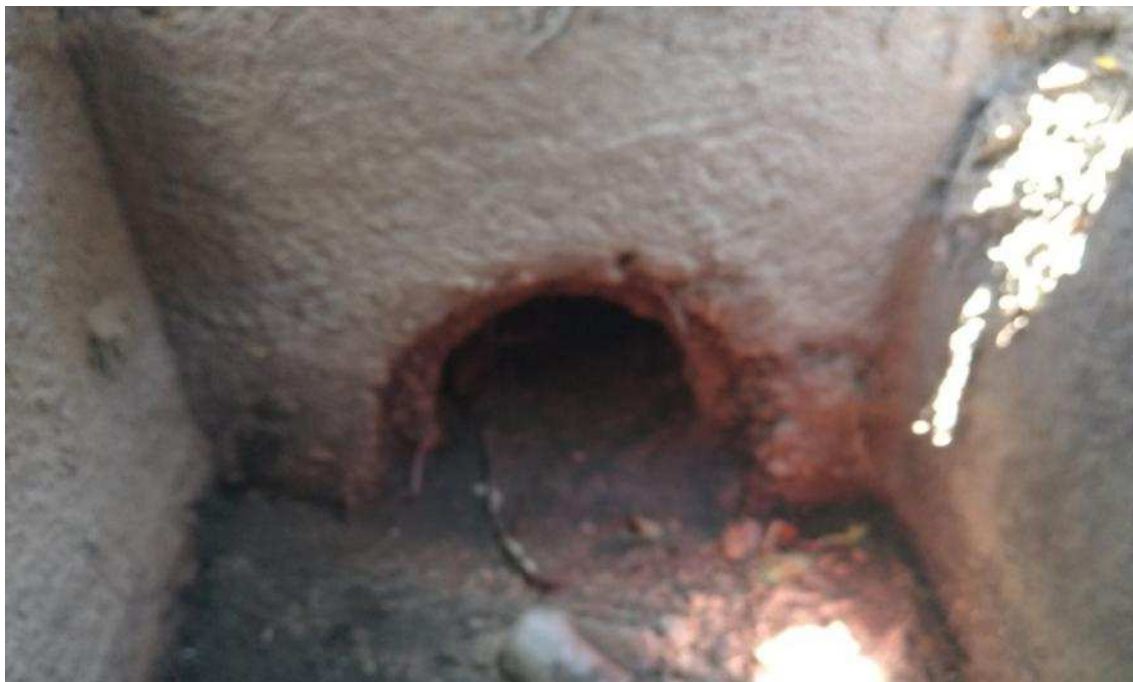
**Foto 15 : Detalhe interno do PV C-01 no qual podemos ver que a rede é feita de material cerâmico com diâmetro de 300 mm.**

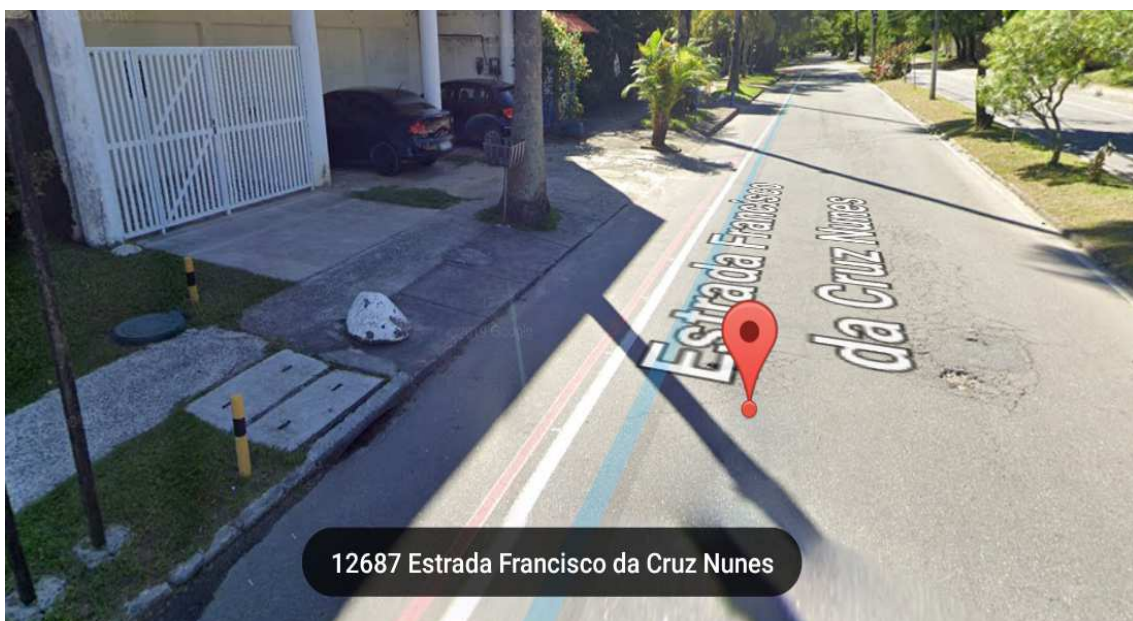
**Foto 16 : Detalhe do sistema adotado em quase toda a drenagem local, boca de lobo e caixa (sem ramal) PV C- 04 em frente ao número 8512**

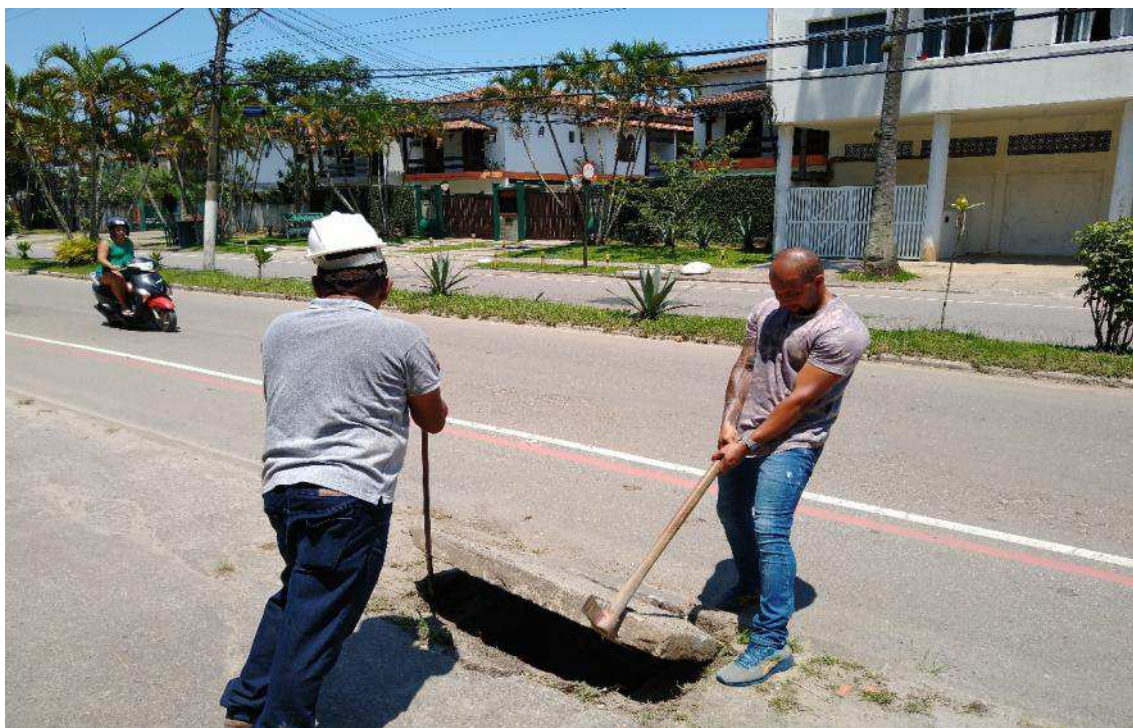
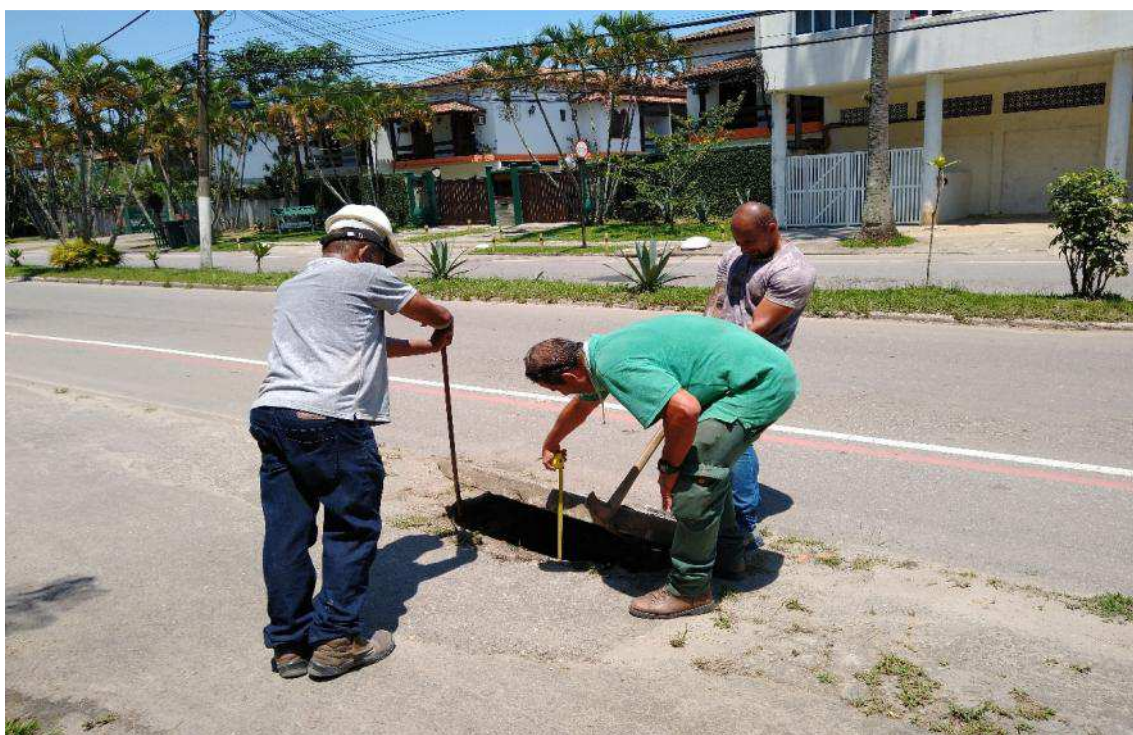
Fotos 17 / 18 : PV D-01 na Estrada Francisco da Cruz Nunes com 0,70m de profundidade

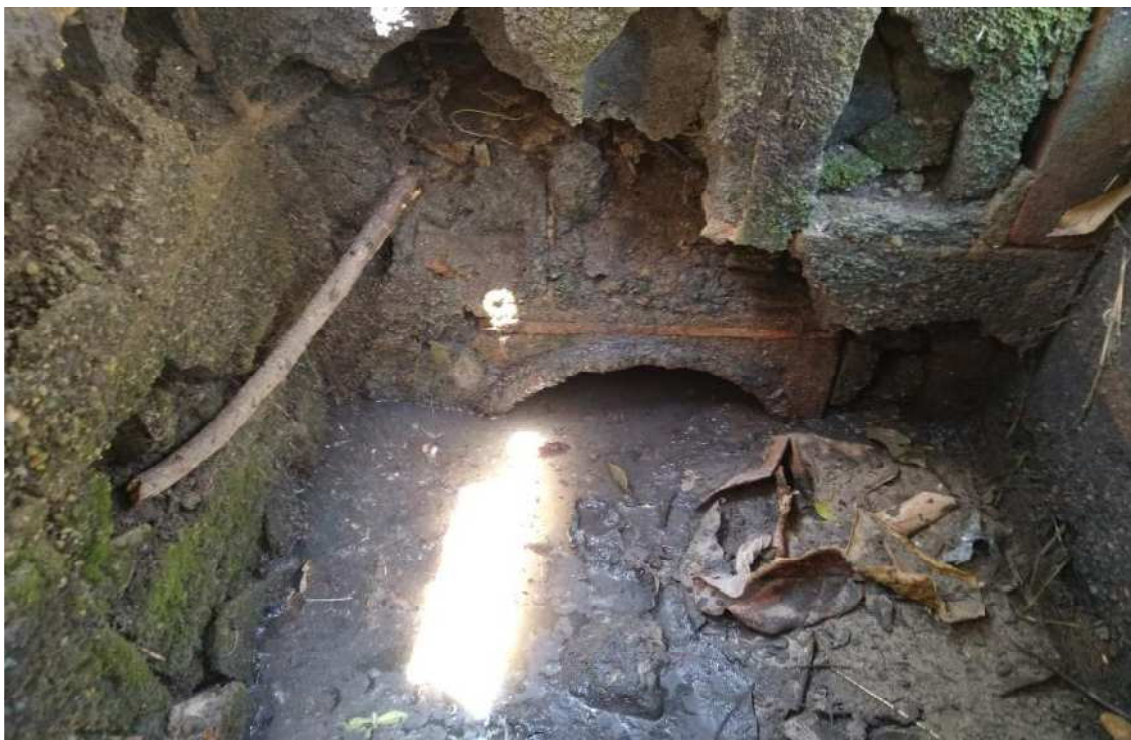
**Foto 19 : Detalhe do interior do PV D-01 com sua manilha de 400mm quase que totalmente coberta por lixo e terra.**

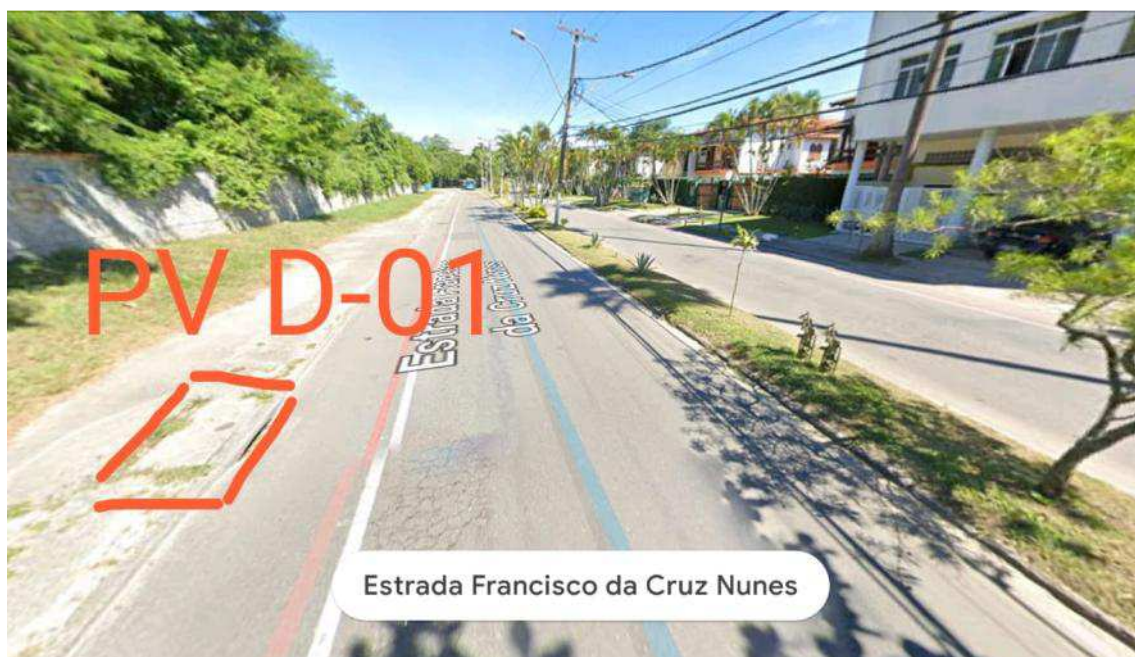
**Foto 20 : Detalhe PV D-01 com a captação pelo sistema de boca de lobo**

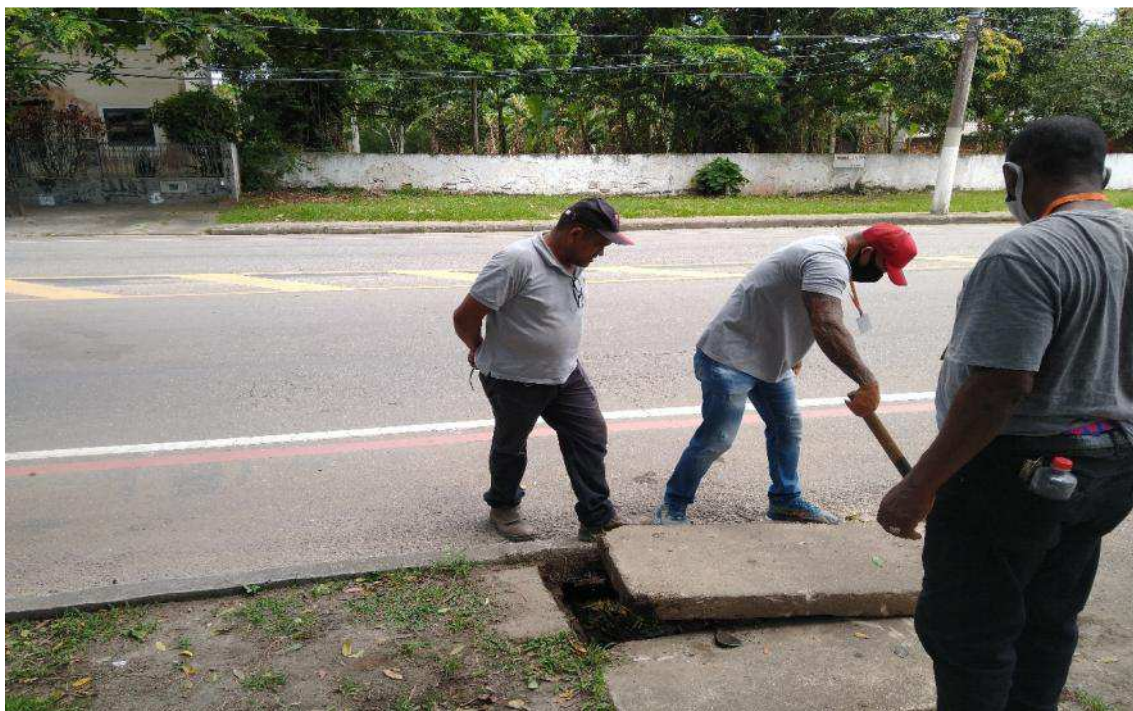
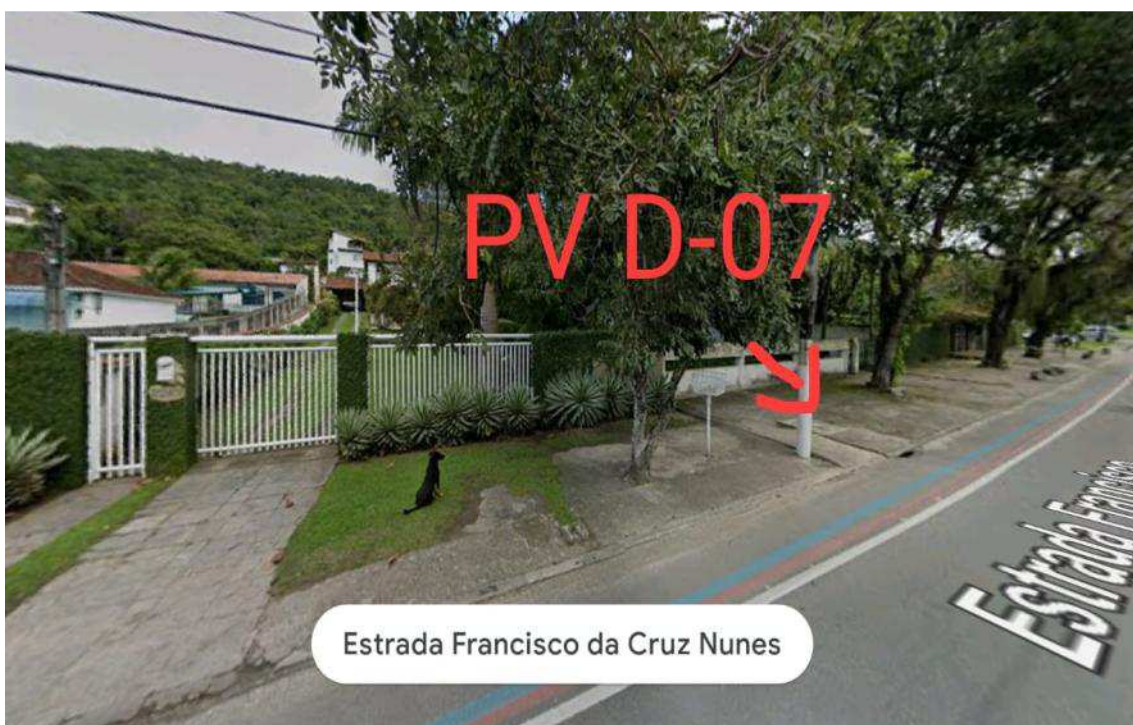
Fotos 21 / 22 : PV D-07 onde é feita a transição de um lado para outro da estrada

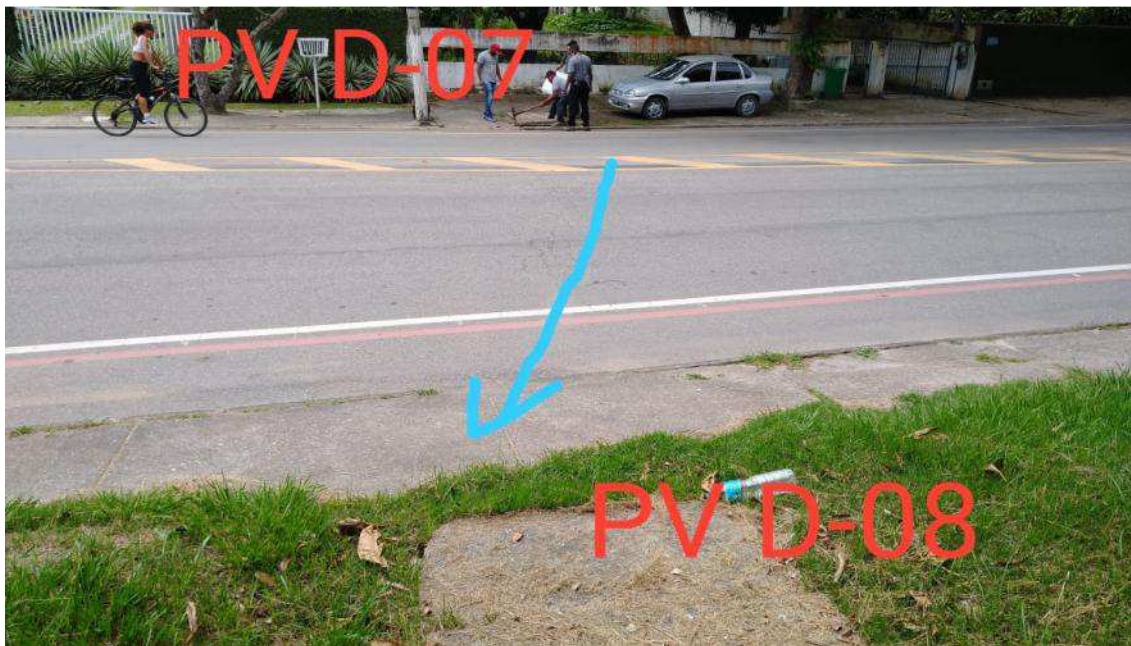
Foto 23 : Interligação entre os PVs D-07 e D-08, feita com manilha 400mm

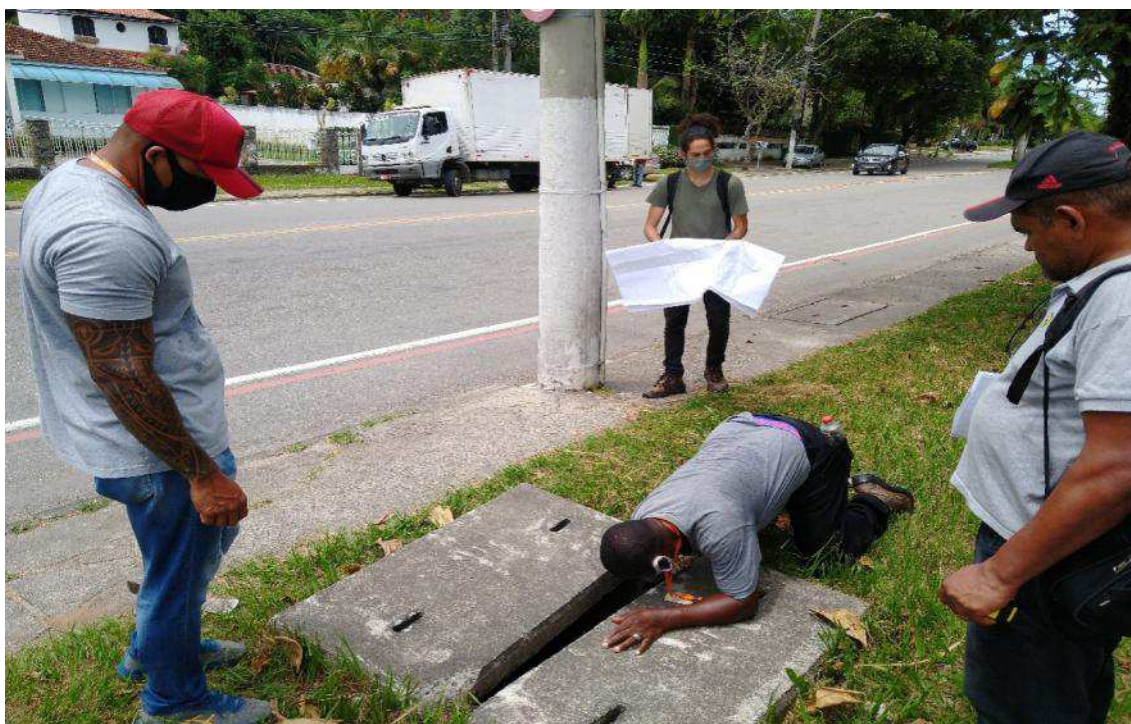
Foto 24 : PV D-08 cujo a profundidade aumentou consideravelmente para 1,50 m

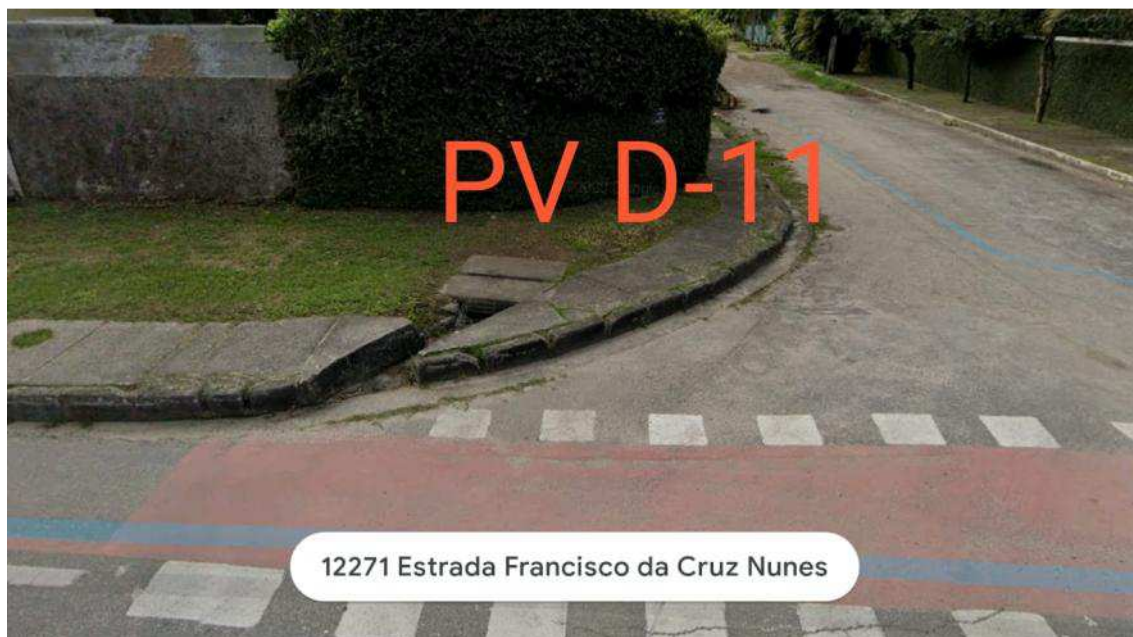
**Foto 25 : Detalhe PV D-11 que recebe além da contribuição dos dois lados da estrada,tem ainda a travessia do PV D-16 que conduz as águas provenientes da Rua da Amizade**

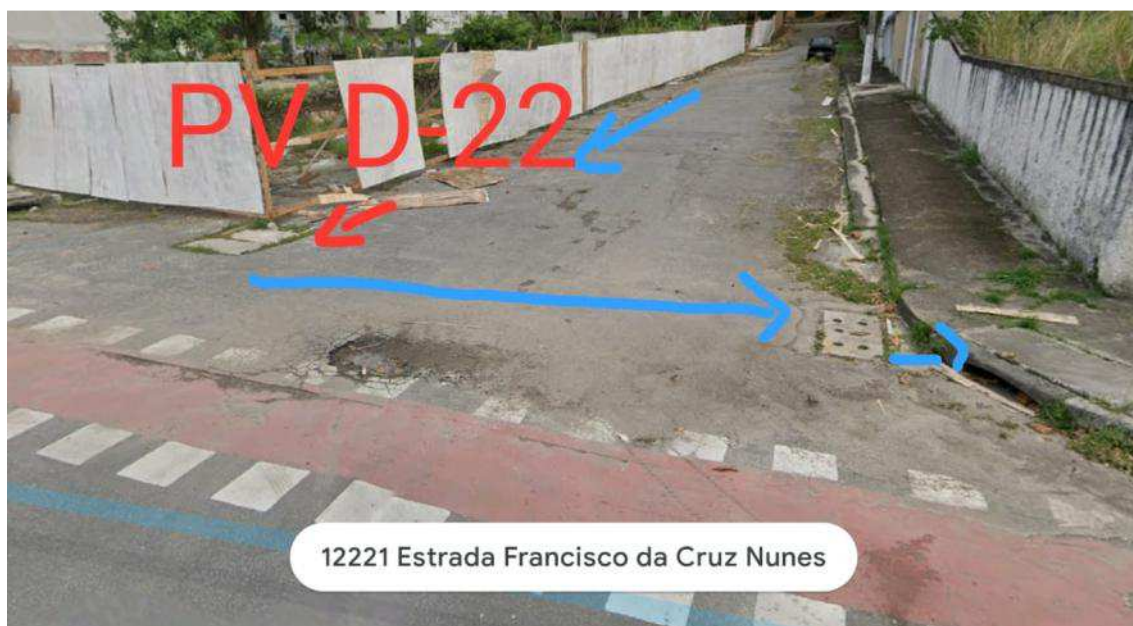
**Foto 26 : Detalhe PV D-22 na esquina da Travessa Timotheo da costa que recebe a contribuição de parte das águas da Rua da Amizade a montante.**

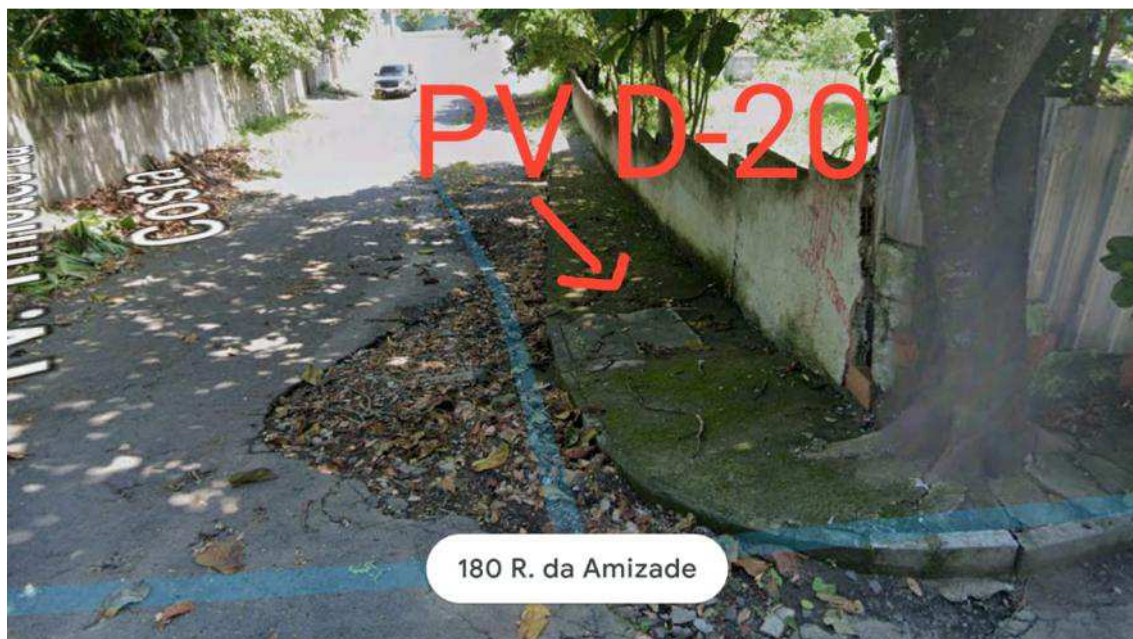
Foto 27 : Detalhe PV D-20 esquina da TV. Thimotheo da Costa com Rua da Amizade
