RELATÓRIO DE DIAGNÓSTICO		Nº PCE: PJ1147-B-V05-VD-RL-001						
			Nº CLIENTE: DREN_MEMO_01_IT						
<b>PROJETO BÁSICO DE DRENAGEM E PAVIMENTAÇÃO DE LOGRADOUROS DO BAIRRO ITAIPU, NITERÓI</b>			FOLHA: 1 de 28

TÍTULO: <b>PROJETO DE DRENAGEM</b>  <b>DIAGNÓSTICO DA SUFICIÊNCIA DO SISTEMA DE DRENAGEM EXISTENTE NO BAIRRO ITAIPU</b>								
RESPONSÁVEL PELA APROVAÇÃO: ENG. CAMILO DE LELLIS MACHADO MASSA – CREA 1982105511									
<b>ÍNDICE DE REVISÕES</b>									
<b>REV.</b>	<b>DESCRIÇÃO E/OU FOLHAS ATINGIDAS</b>								
0	Emissão Inicial.								
	REV. 0	REV. 1	REV. 2	REV. 3	REV. 4	REV. 5	REV. 6	REV. 7	VER. 8
DATA	22/01/2021								
PROJETO	AF								
EXECUÇÃO	AF								
VERIFICAÇÃO	CMM								
APROVAÇÃO	CMM

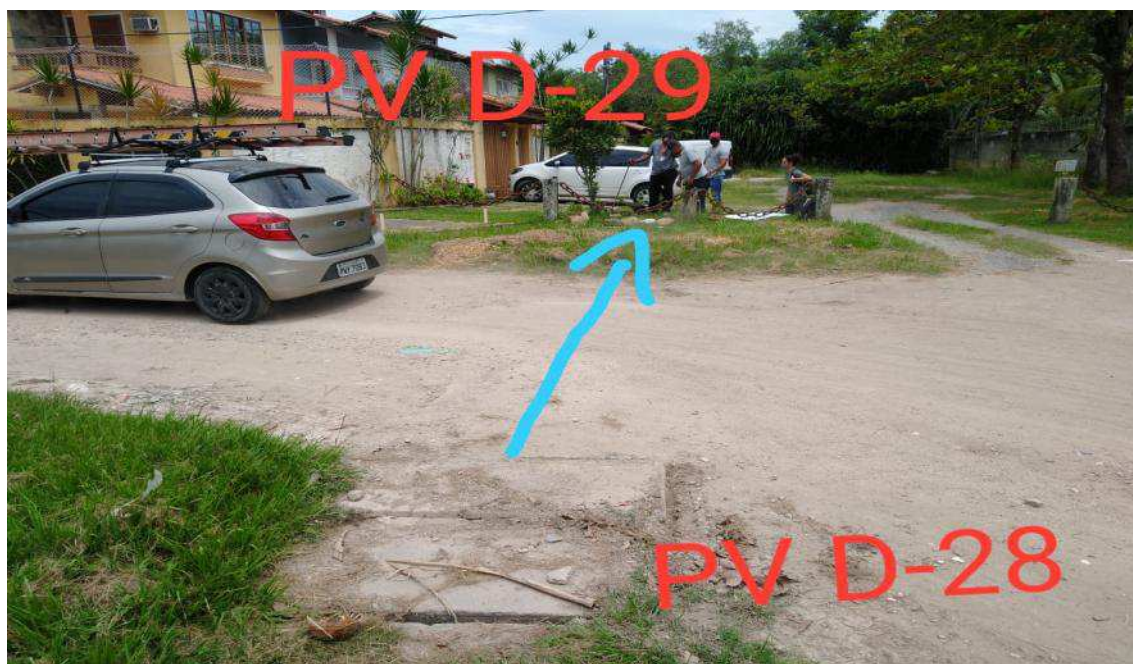
Foto 28 : Interligação dos PVs D-28 e D-29 no cruzamento das Ruas Perminio Mendonça com Póvoa de Varzim, esta interligação foi feita com uma galeria de 1,20 x 0,90m de seção.

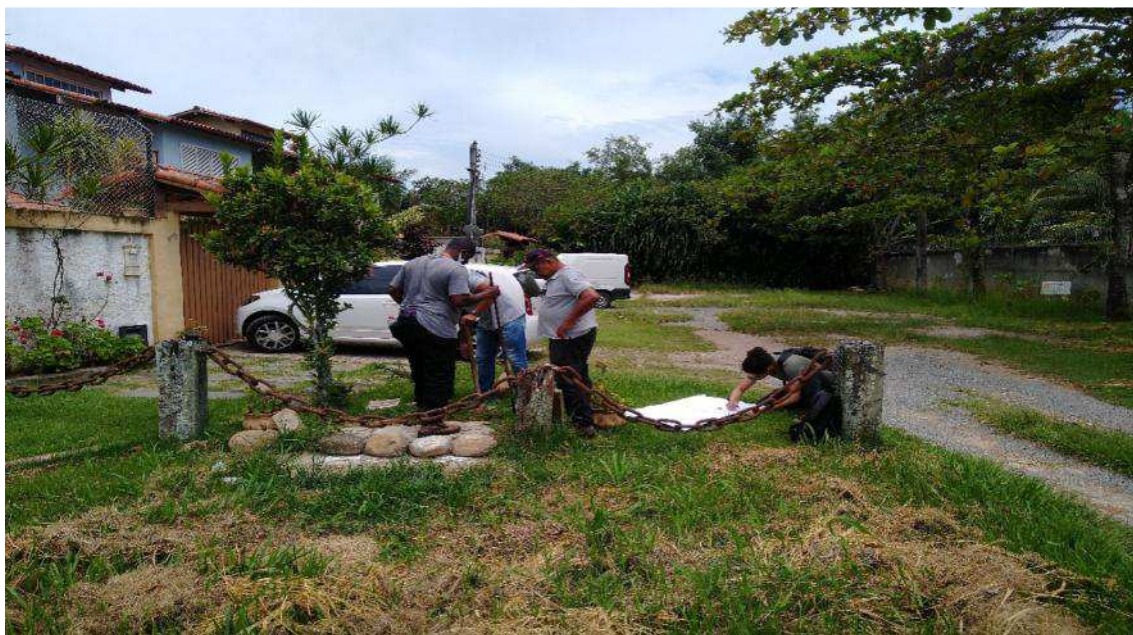
**Foto 29 :** Nesta foto nossa equipe está posicionada sobre o PV D-29 último PV antes do deságüe na região de mangue da lagoa de Itaipu.

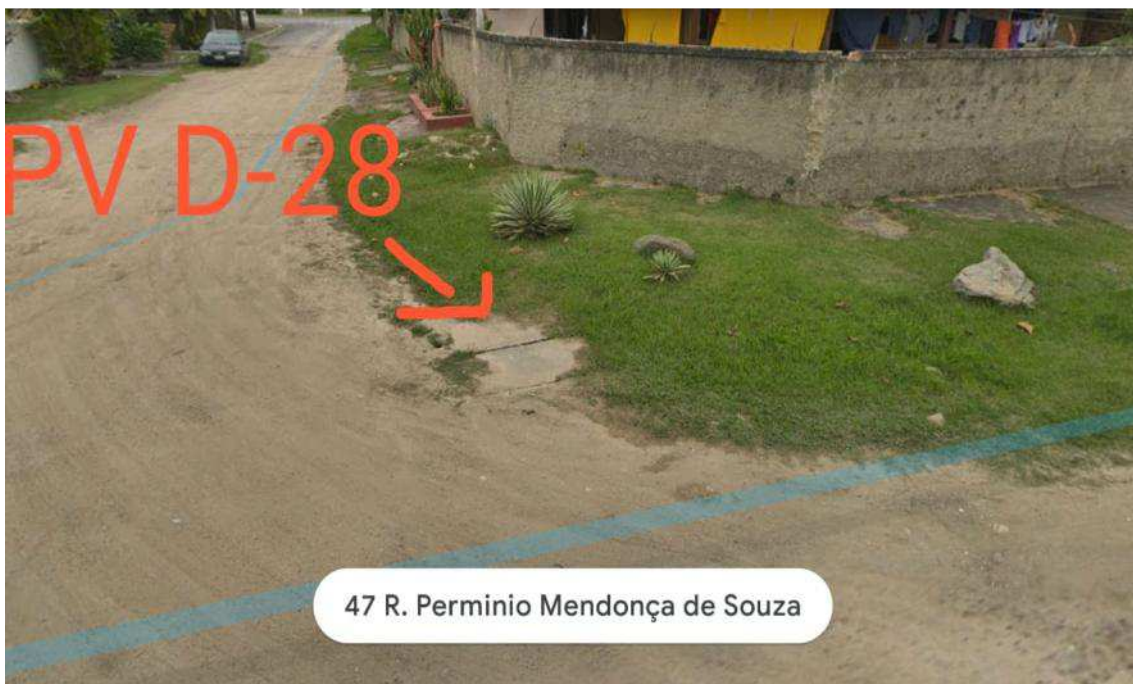
**Foto 30 :** Detalhe PV D-28 na esquina da Rua Póvoa de Varzim com Perminio Mendonça

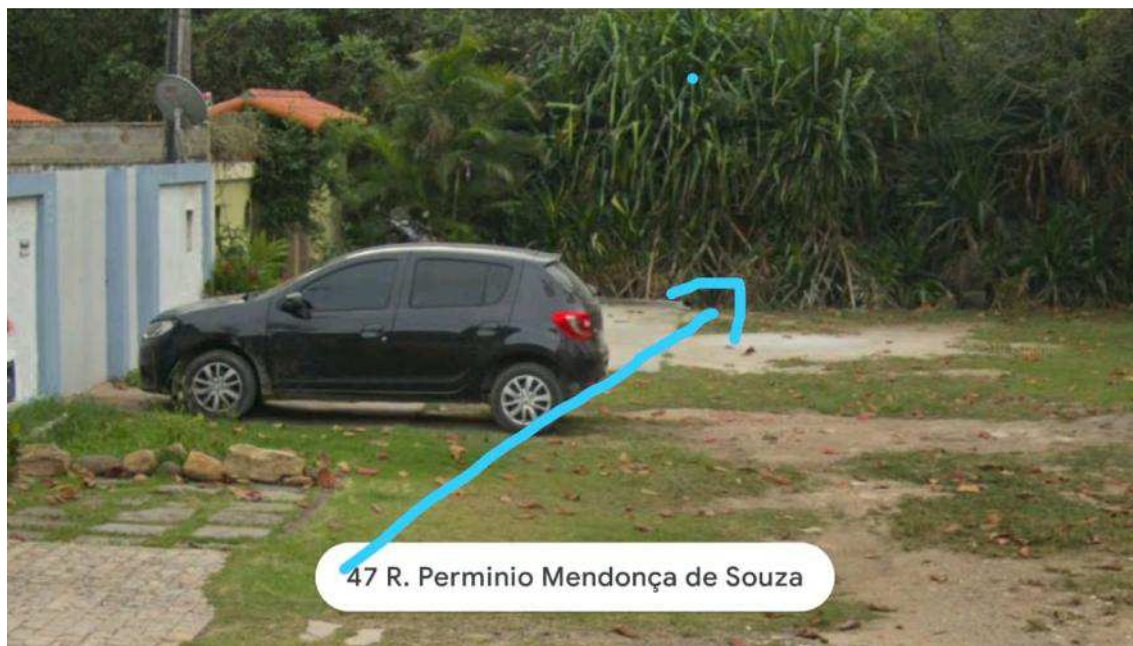
**Foto 31 : Local de deságüe da bacia D, final da Rua Polvoa Varzin**

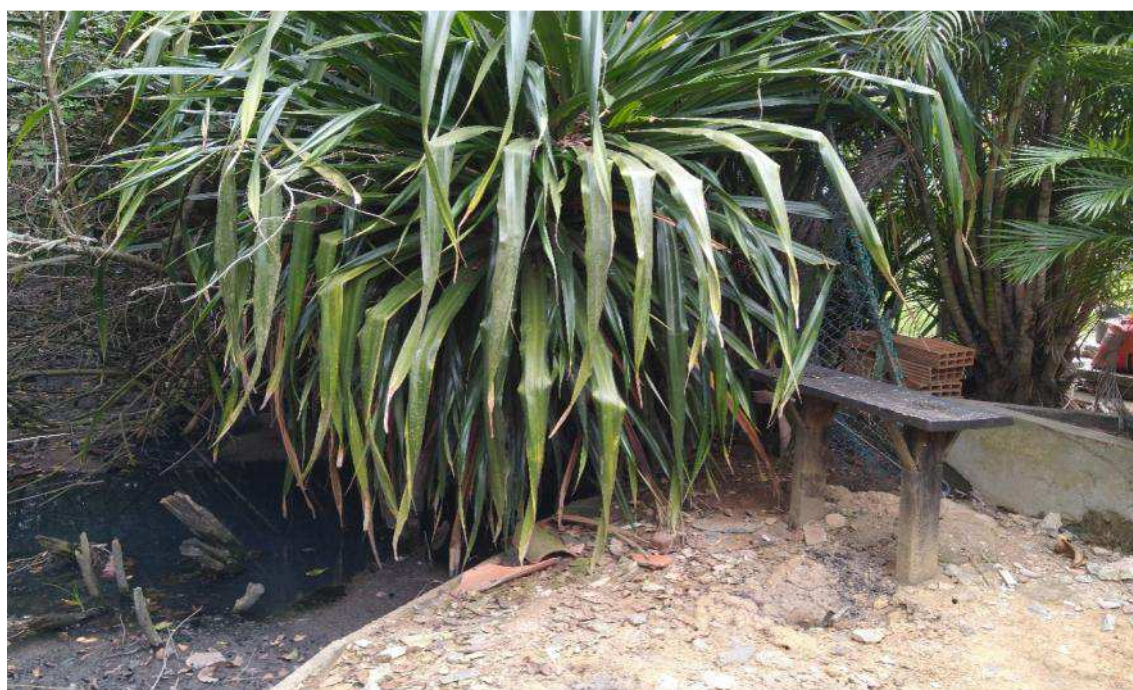
**Foto 32 : Detalhe do local onde a galeria termina, deságüe D**

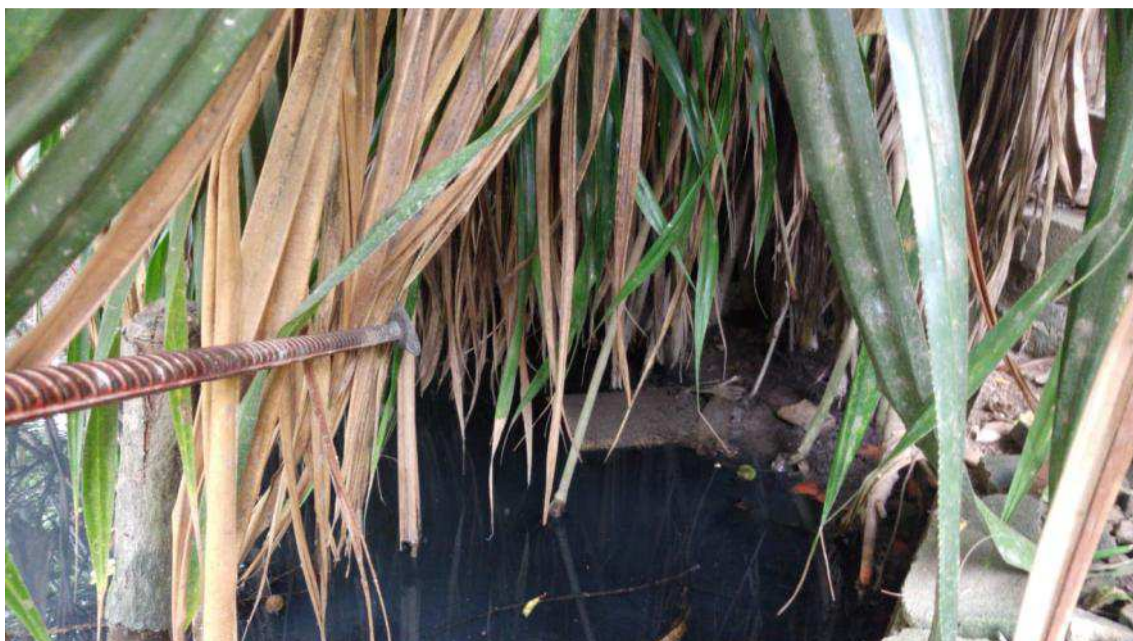
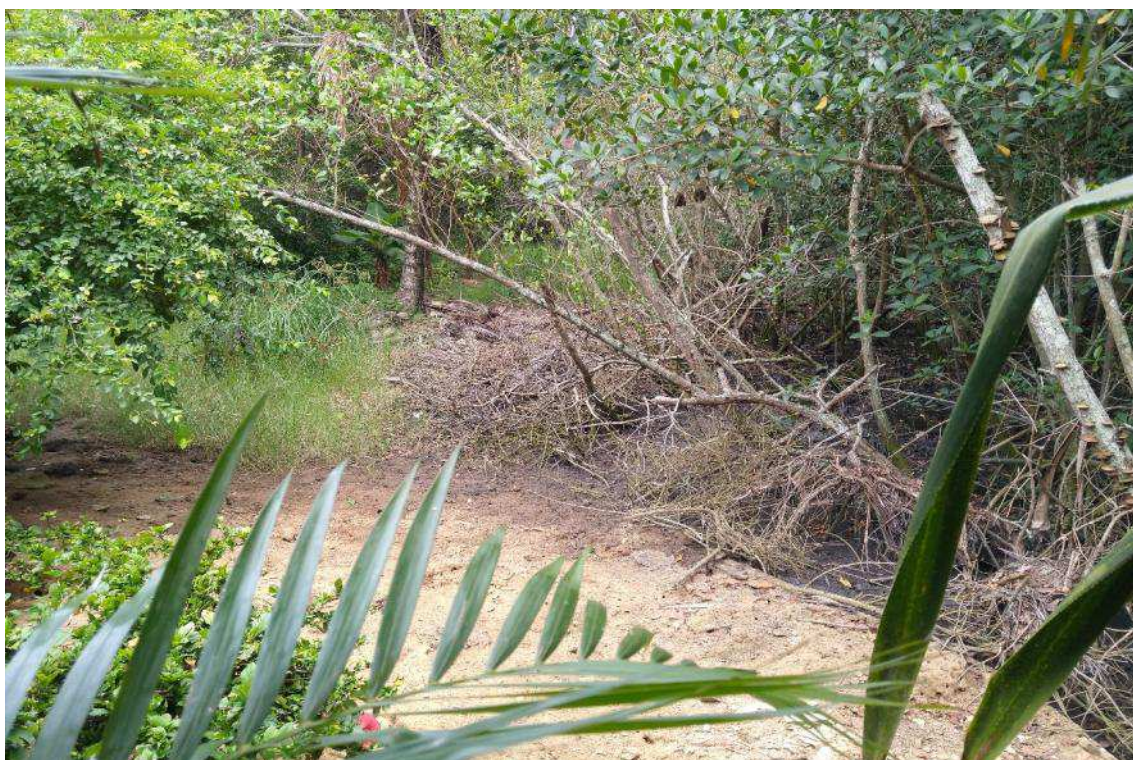
**Fotos 33 / 34 : Detalhe da vegetação na área do deságüe D, características de mangue típico nessa região e ainda preservado pelo poder público com acesso restrito.**

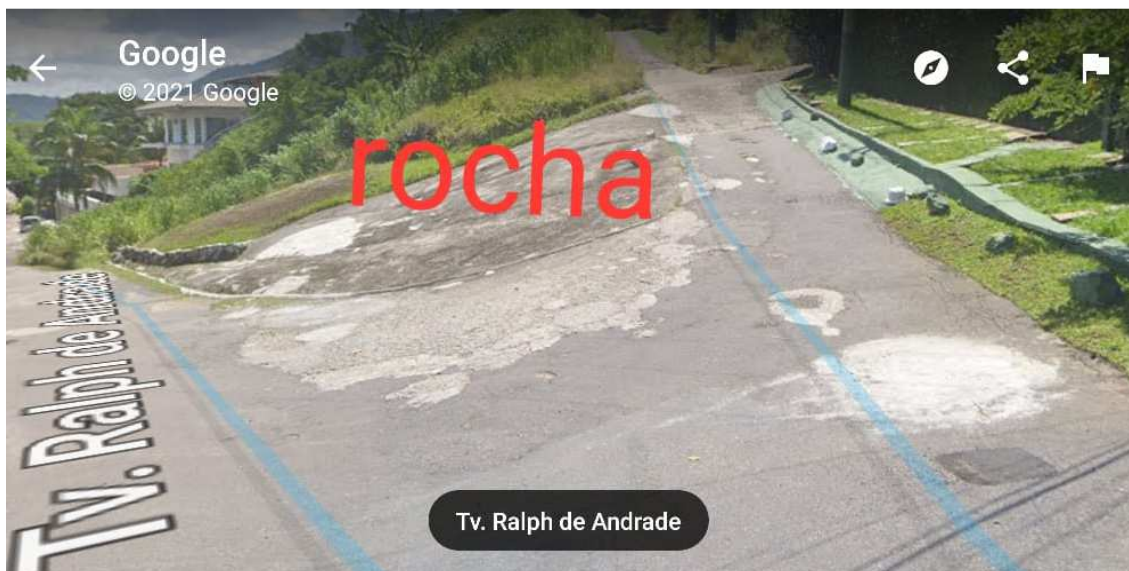
Esta sub-bacia possui seu deságüe no limite da área de intervenção e sua principal função é de escoar toda a água do trecho final da rua da Amizade que por sua vez recebe as águas do morro das andorinhas (foto 35). Como podemos ver na foto 35 a rocha aflora na via , o que obviamente impossibilitou a implantação de rede neste local . Com isto o escoamento segue pela travessa Ralph de Andrade até chegar na Estrada Francisco da Cruz Nunes (foto 36) Somente neste ponto , mais precisamente em frente ao número 12032 onde existe um comercio de materiais de construção, é que encontramos uma caixa com boca de lobo , PV E-02 (foto 38) que tem a função de receber toda essa água e através de uma manilha de 600mm de diâmetro transferir para o outro lado da estrada (foto 37). Neste ponto temos o PV E-01 (foto 39) de onde sai a rede de 700mm que assim como os deságües C e D tem o deságüe no mangue (foto 40). De acordo com o levantamento topográfico temos a cota da linha d'agua de saída do fundo do PV E-01 com 1,51m e a linha d'agua da boca da manilha no desague com 0,29m (foto 41).

Fotos 35 : Detalhe da rocha aflorada na esquina da Rua da Amizade com Trav. Ralph

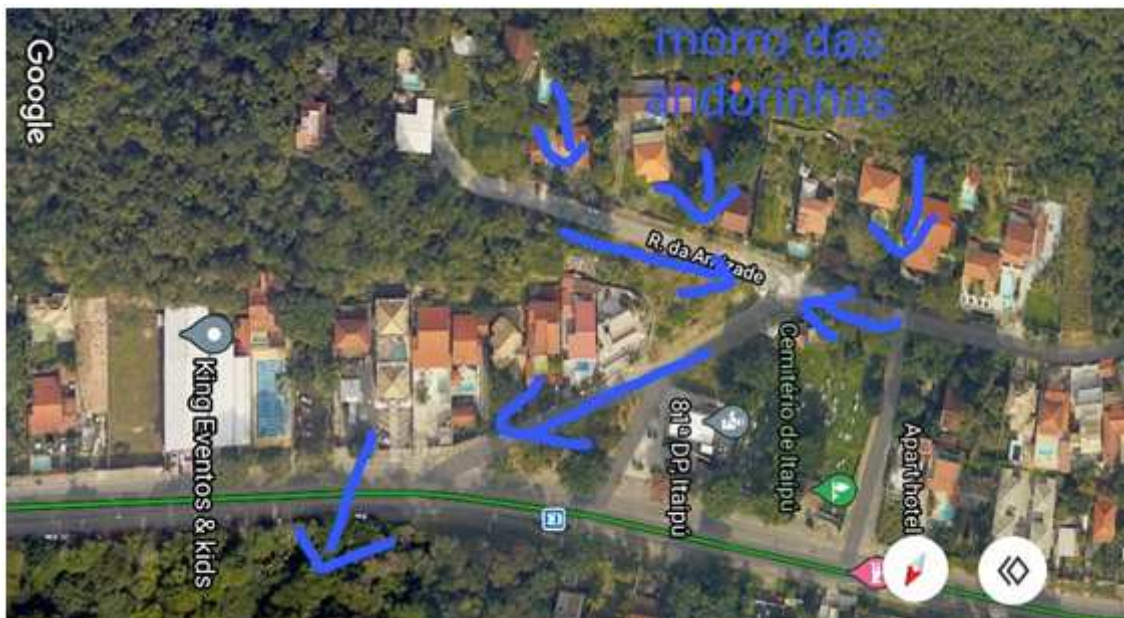
Foto 36 : Detalhe do escoamento das águas do morro das andorinhas pelas Ruas da Amizade e Ralph de Andrade até chegar a Est. Francisco da Cruz Nunes e desaguar na região de mangue do entorno da lagoa de Itaipu.

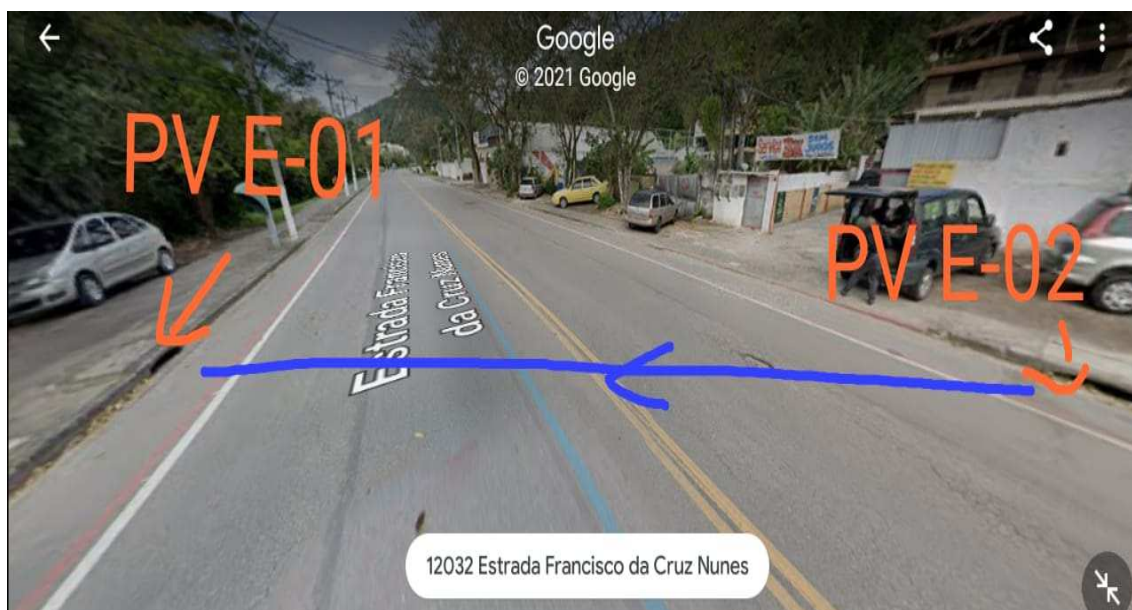
Fotos 37 : Detalhe da travessia da rede que interliga as duas caixas dessa sub-bacia

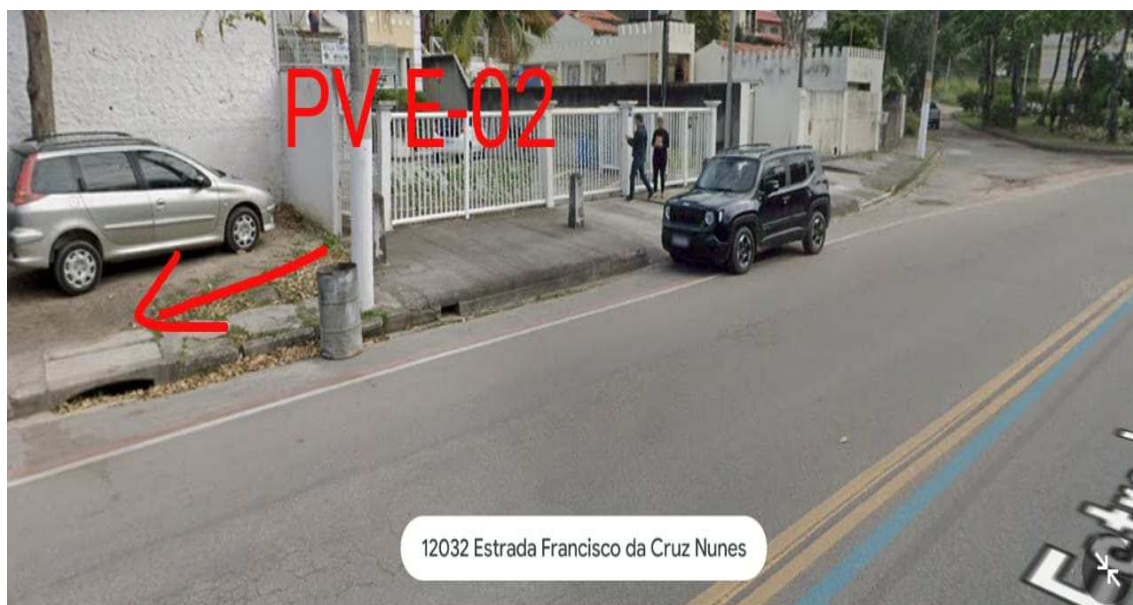
Fotos 38 : Detalhe PV E-2 com a Trav. Ralph de Andrade ao fundo

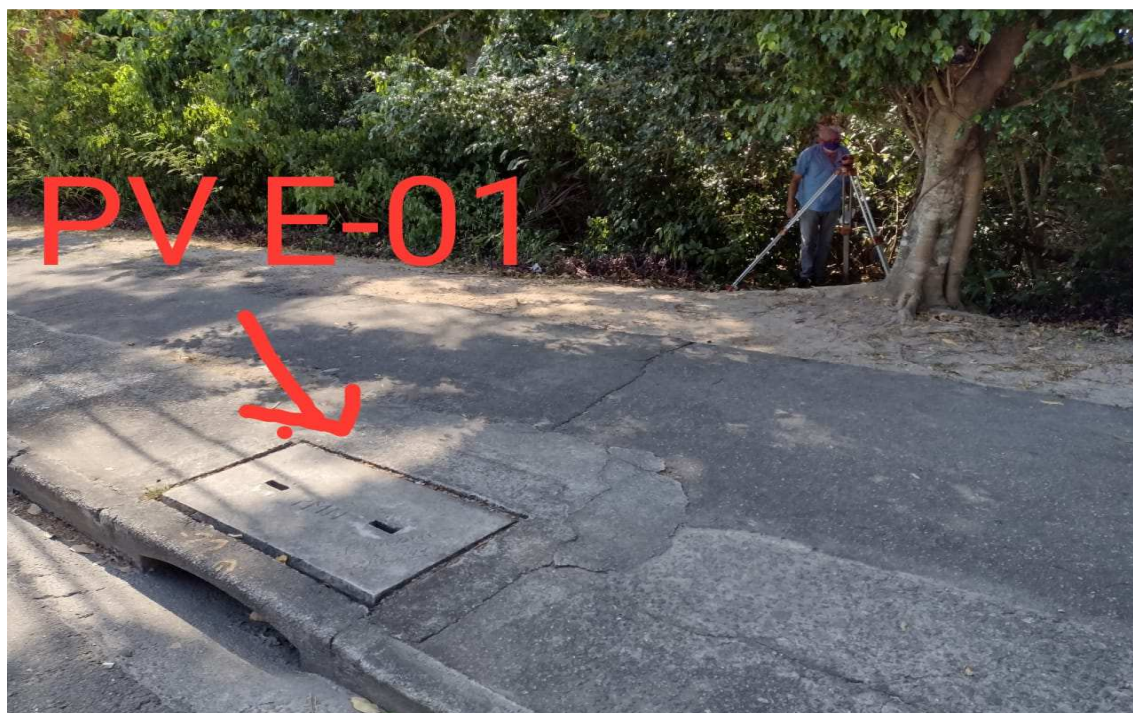
Fotos 39 : Detalhe PV E-01, com o topógrafo e equipamento já posicionados na entrada da área de manguezal onde encontra-se o deságüe E.

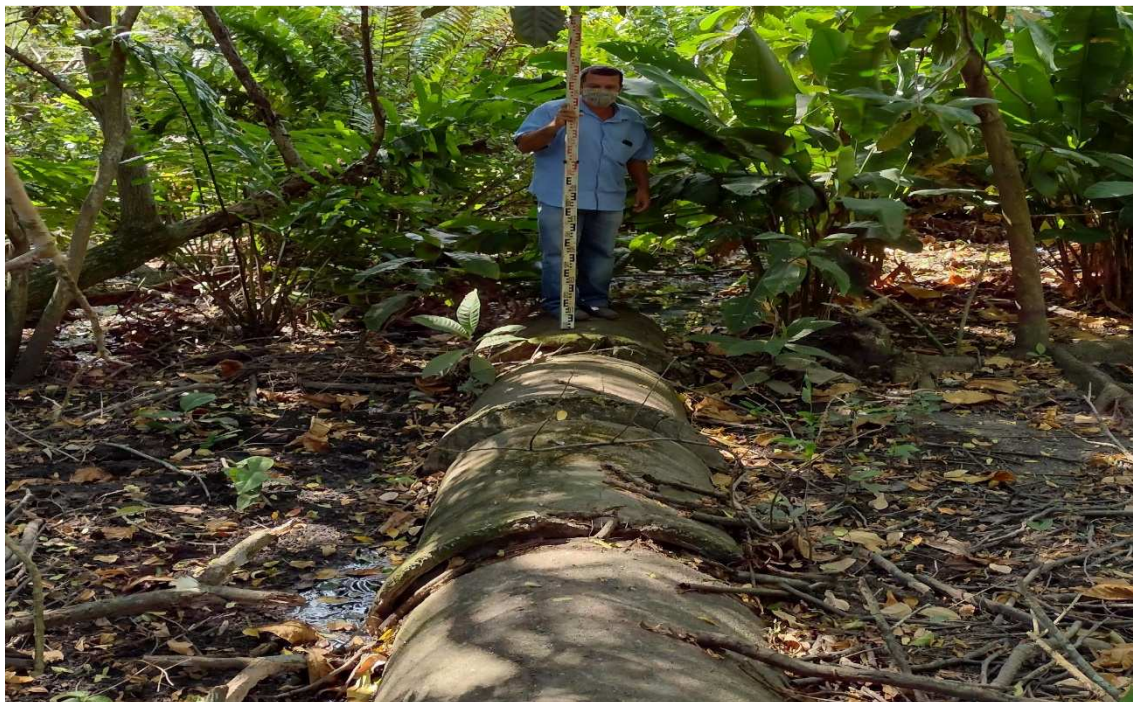
**Fotos 40 : Topografia posicionada sobre a rede do deságüe E, manilha de 700mm.**

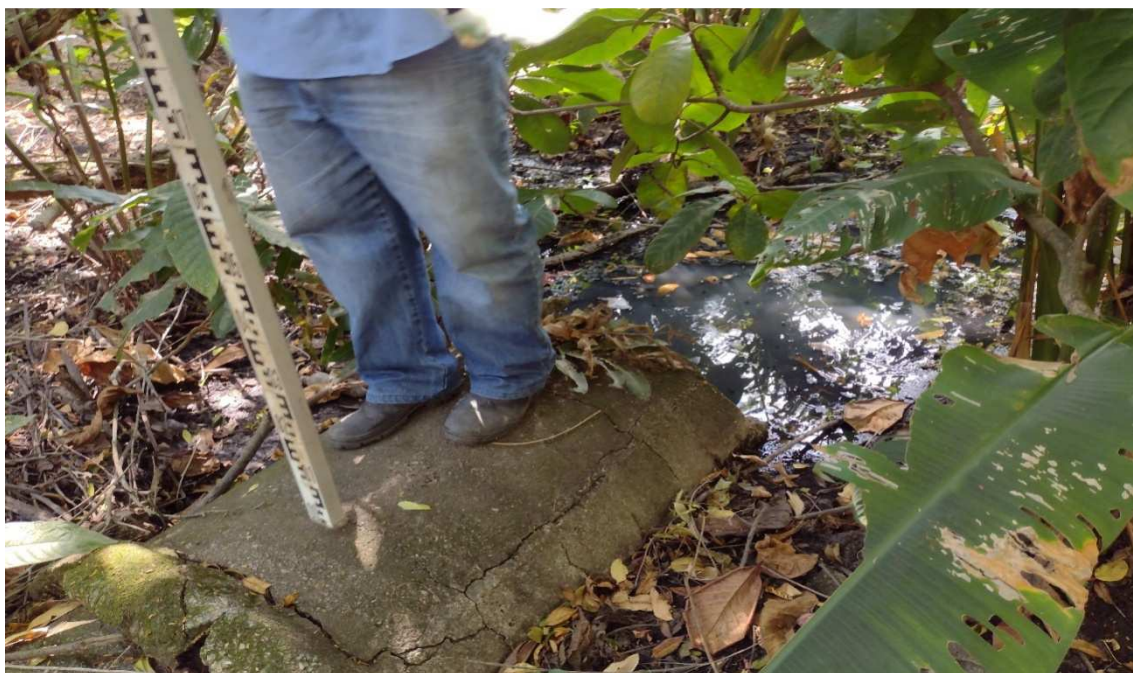
**Fotos 41 : Detalhe do deságüe E com acúmulo de água na saída da manilha de 700mm**
