Diagnóstico de drenagem	Nº: R-DIA-8-100-CAM-BAS-001	REV. 0
	OBRA:	Projeto Básico de drenagem e pavimentação do bairro Campo Belo no município de Niterói/RJ	FOLHA: 2 de 4
	TÍTULO:	<b>Diagnóstico da suficiência do sistema de drenagem existente</b>

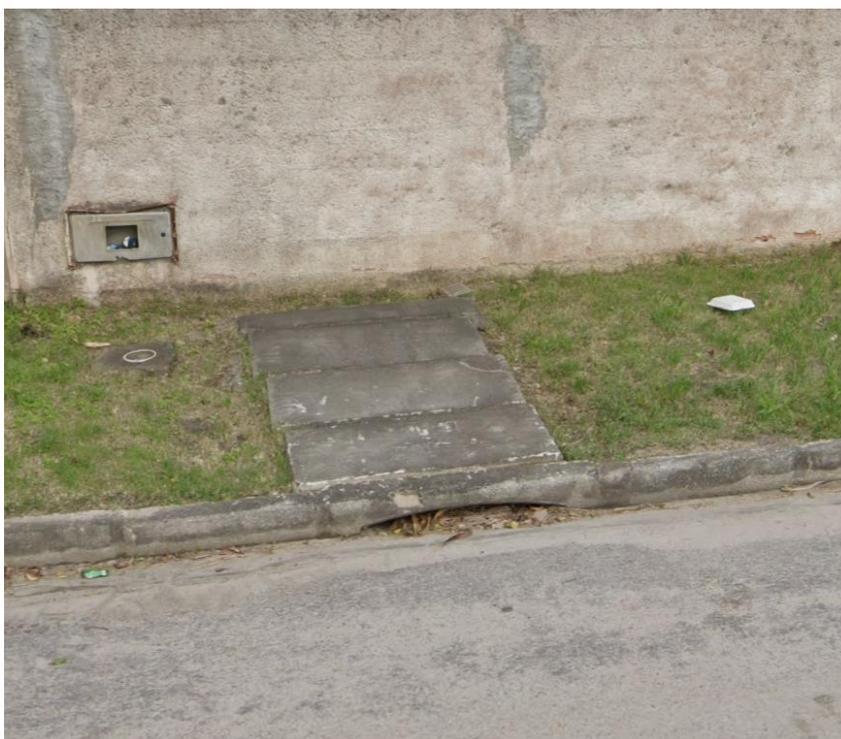
Após uma visita técnica ao local foi verificado as bocas de lobo encontram-se assoreadas, conforme a figura 1. E seus espaçamentos são irregulares, não

apresentando regularidades conforme o dimensionamento realizado e os manuais de dimensionamento do DNIT.

**Figura 1** – Boca de lobo assoreada.

O espaçamento entre bocas de lobo e seus comprimentos foram definidos conforme apresentado na memória de cálculo. Os dispositivos existentes também possuem o comprimento de 1,00m, porém estão espaçadas de forma desordenadas não suprimindo a necessidade de escoamento necessária atualmente demandada pela região.

Avaliando todos os dados mencionados anteriormente e levando em consideração os relatos dos moradores sobre alagamentos e outros problemas relacionados a deficiência da rede de drenagem, conclui-se que o sistema de drenagem existente é ineficiente para a demanda atual, necessitando de uma complementação em sua rede ou a realização de um novo sistema de drenagem pluvial.
