RESIDÊNCIA - TÉRREO

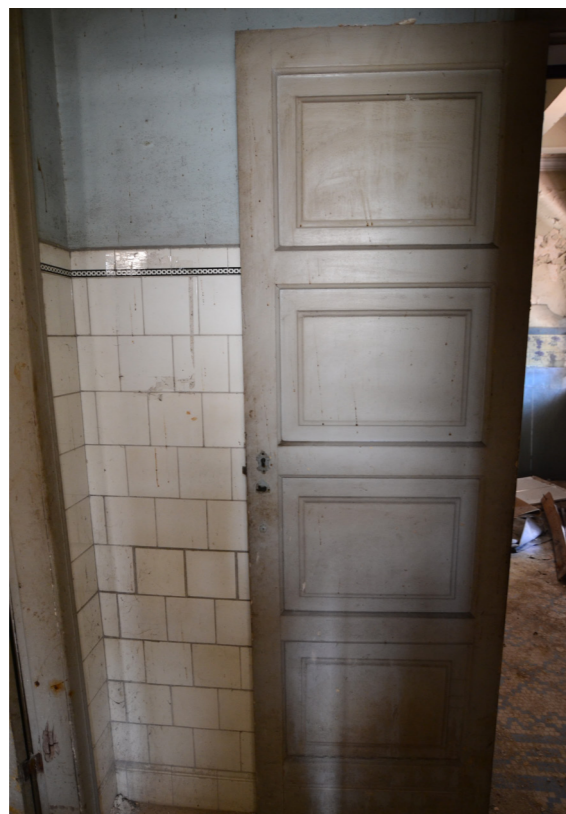
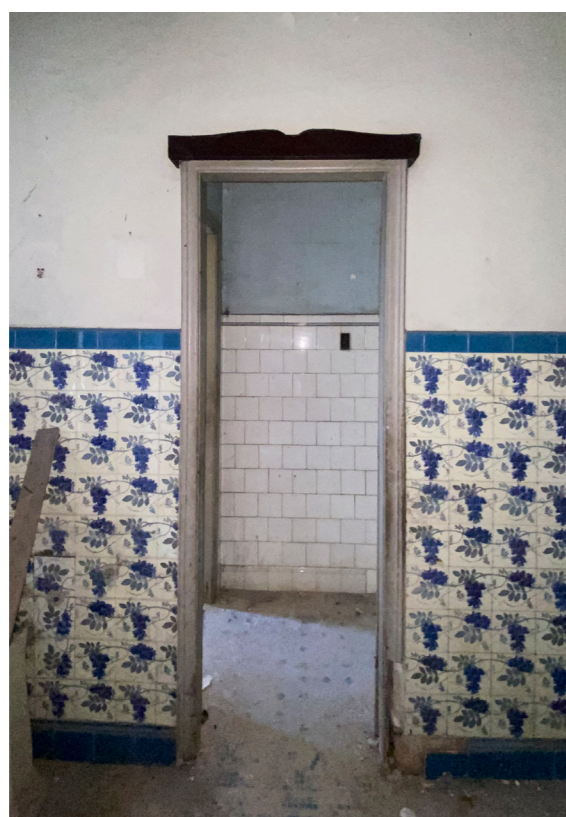
RE.TE.P16

QUANTIDADE	COMENTÁRIOS	
<b>FOLHAS</b>	1	Abrindo normalmente.	
<b>VIDROS</b>	0		
<b>POSTIGOS</b>	0		
<b>BANDEIRA</b>	0		
<b>GRADE</b>	0		
<b>FERRAGENS</b>	DOBRADIÇAS	3	Oxidadas devido a exposição ao tempo.
<b>FOLHAS</b>	FERROLHOS	0	Fechadura e maçaneta faltando.
<b>FERRAGENS</b>	DOBRADIÇAS	0	
<b>POSTIGO</b>	TRINCOS DE CORRER	0

**OBSERVAÇÕES GERAIS** Porta danificada e em mau estado.  
Cortineiro em madeira escura.  
Madeira deteriorada pela ação do tempo e falta de manutenção.

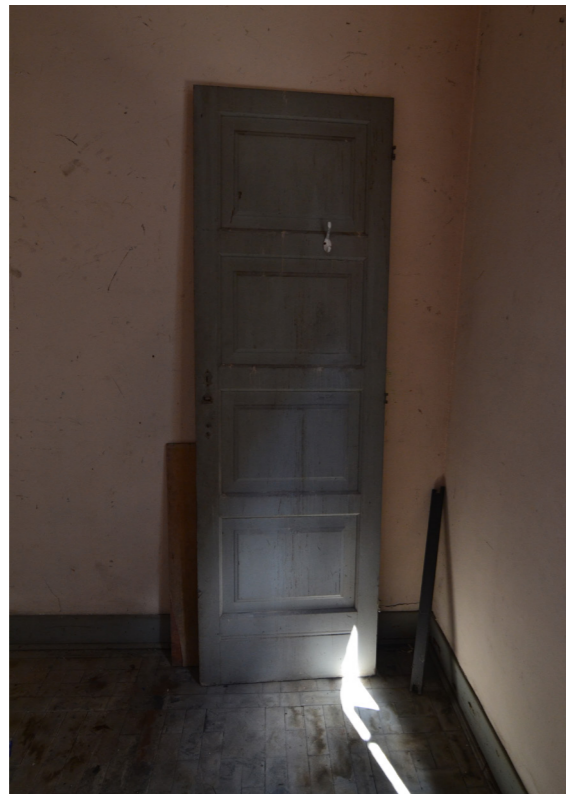
RE.TE.P17

QUANTIDADE	COMENTÁRIOS
<b>FOLHAS</b>		1	Folha solta.
<b>VIDROS</b>		0	
<b>POSTIGOS</b>		0	
<b>BANDEIRA</b>		0	
<b>GRADE</b>		0	
<b>FERRAGENS</b>	DOBRADIÇAS	3	Oxidadas devido a exposição ao tempo.
<b>FOLHAS</b>	FERROLHOS	0	Fechadura e maçaneta faltando.
<b>FERRAGENS</b>	DOBRADIÇAS	0	
<b>POSTIGO</b>	TRINCOS DE CORRER	0

**OBSERVAÇÕES GERAIS** Porta solta.  
Madeira deteriorada pela ação do tempo e falta de manutenção.

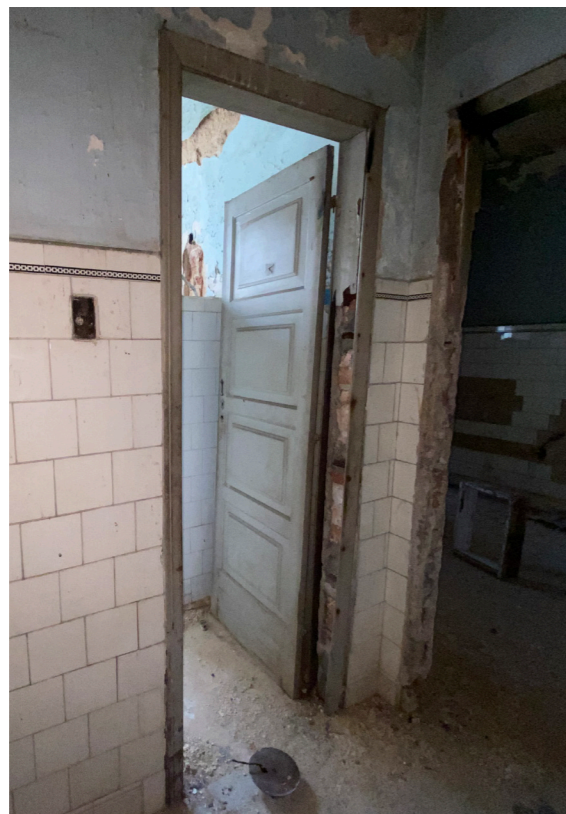
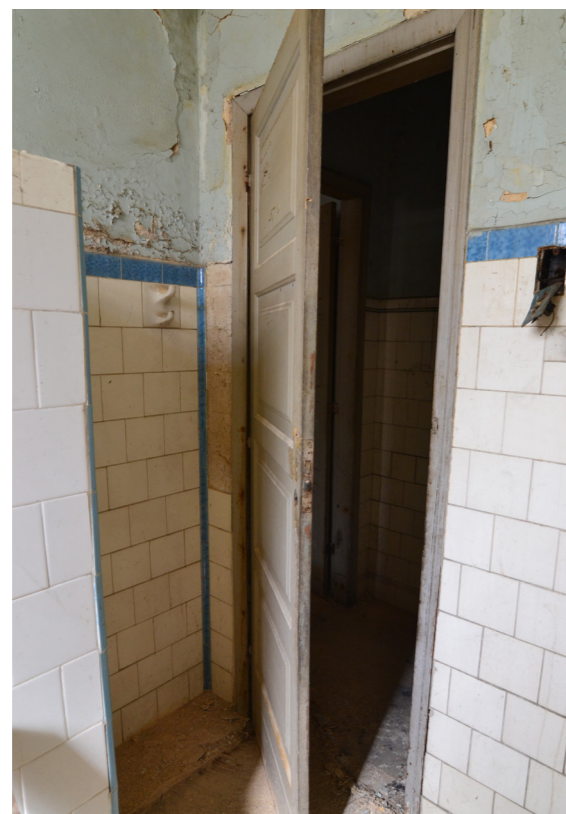
RE.TE.P18

QUANTIDADE	COMENTÁRIOS
<b>FOLHAS</b>	1	Abrindo com dificuldade.
<b>VIDROS</b>	0	
<b>POSTIGOS</b>	0	
<b>BANDEIRA</b>	0	
<b>GRADE</b>	0	
<b>FERRAGENS</b>	DOBRADIÇAS 3	Oxidadas devido a exposição ao tempo.
<b>FOLHAS</b>	FERROLHOS 0	Folha solta. Fechadura e maçaneta faltando.
<b>FERRAGENS</b>	DOBRADIÇAS 0	
<b>POSTIGO</b>	TRINCOS DE CORRER 0

**OBSERVAÇÕES GERAIS** Portas danificadas e em mau estado, parte da boneca danificada. Madeira deteriorada pela ação do tempo e falta de manutenção.

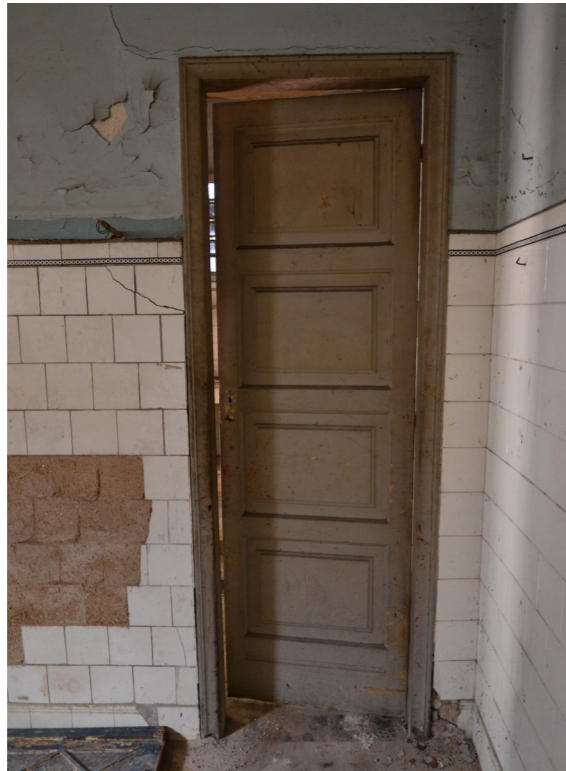
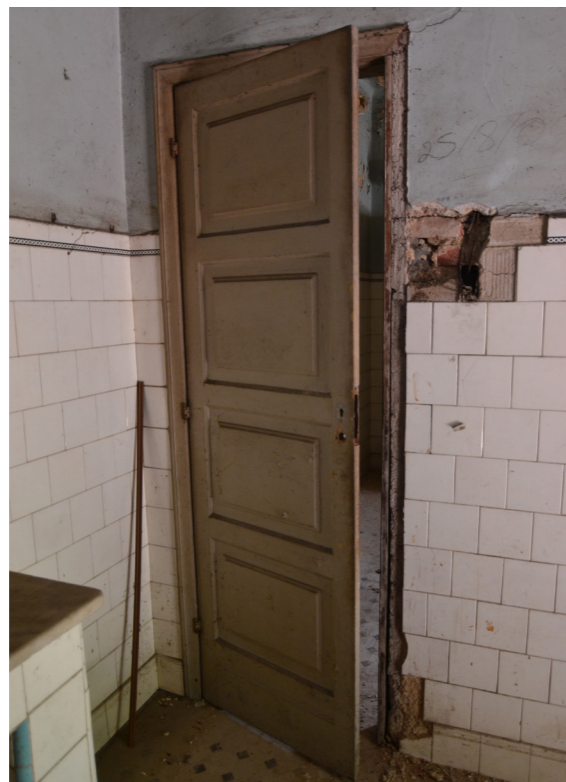
RE.TE.P20

QUANTIDADE	COMENTÁRIOS
<b>FOLHAS</b>	1	Abrindo normalmente.
<b>VIDROS</b>	0	
<b>POSTIGOS</b>	0	
<b>BANDEIRA</b>	0	
<b>GRADE</b>	0	
<b>FERRAGENS</b>	DOBRADIÇAS 3	Oxidadas devido a exposição ao tempo.
<b>FOLHAS</b>	FERROLHOS 0	Fechadura e maçaneta faltando.
<b>FERRAGENS</b>	DOBRADIÇAS 0	
<b>POSTIGO</b>	TRINCOS DE CORRER 0

**OBSERVAÇÕES GERAIS** Portas danificadas e em mau estado, parte interna do alisar faltando. Madeira deteriorada pela ação do tempo e falta de manutenção.

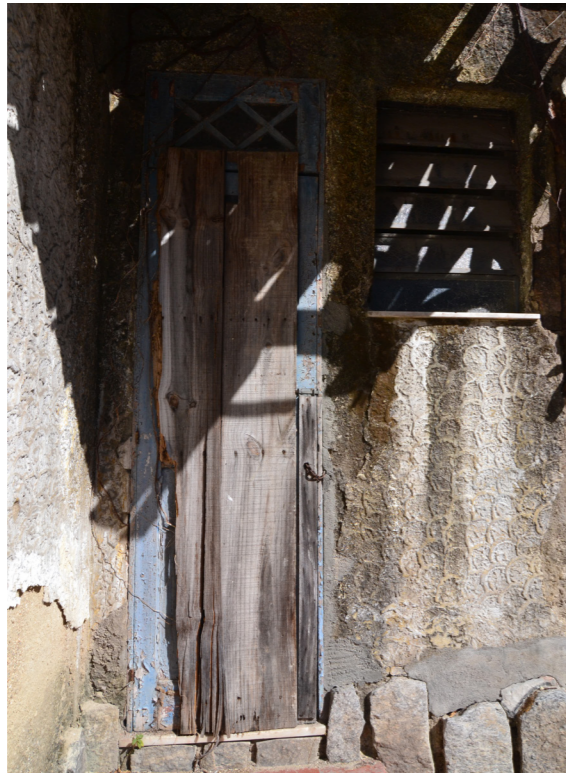
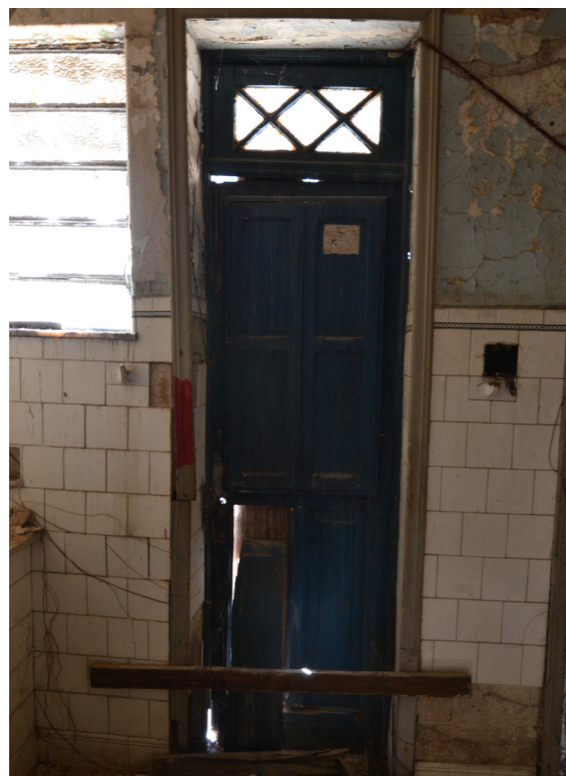
RE.TE.P22

**OBSERVAÇÕES GERAIS** Tapume impossibilitando visibilidade.  
Porta em péssimas condições de conservação.

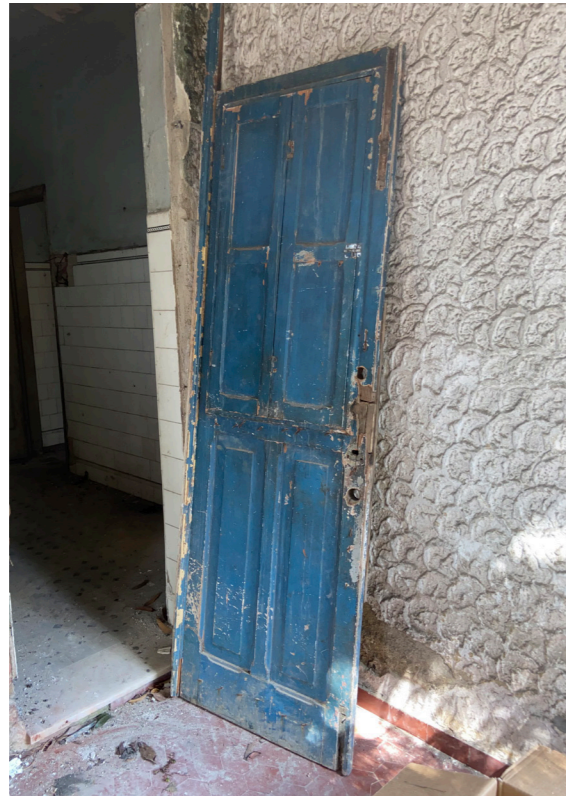
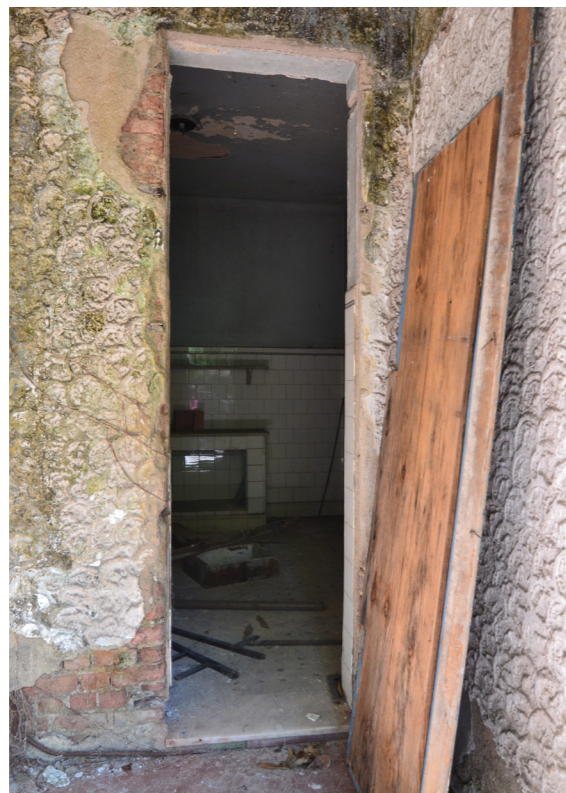
RE.TE.P23

QUANTIDADE	COMENTÁRIOS
<b>FOLHAS</b>	1	Folha solta.
<b>VIDROS</b>	0	
<b>POSTIGOS</b>	0	
<b>BANDEIRA</b>	0	
<b>GRADE</b>	0	
<b>FERRAGENS</b>	DOBRADIÇAS	0
<b>FOLHAS</b>	FERROLHOS	0
		Maçaneta e fechadura faltando.
<b>FERRAGENS</b>	DOBRADIÇAS	0
<b>POSTIGO</b>	TRINCOS DE CORRER	0

**OBSERVAÇÕES GERAIS** Portas solta em mau estado.  
Madeira deteriorada pela ação do tempo e falta de manutenção.

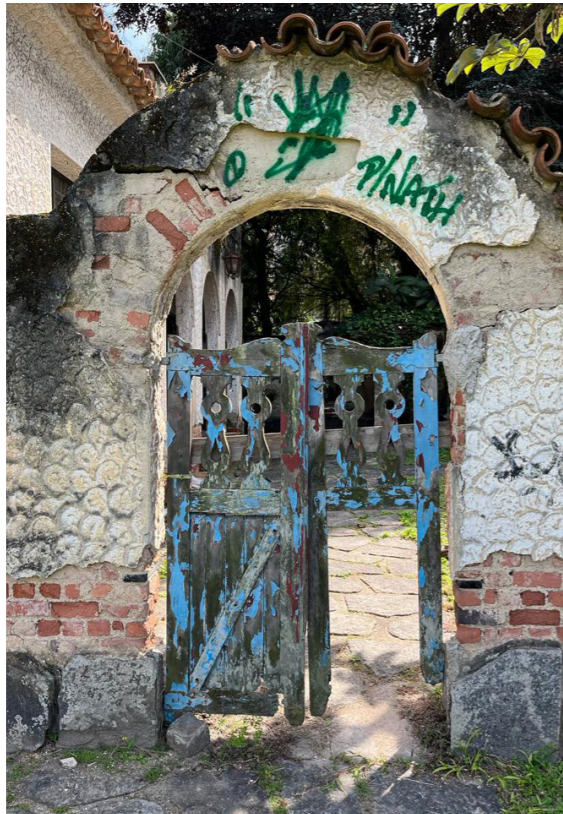
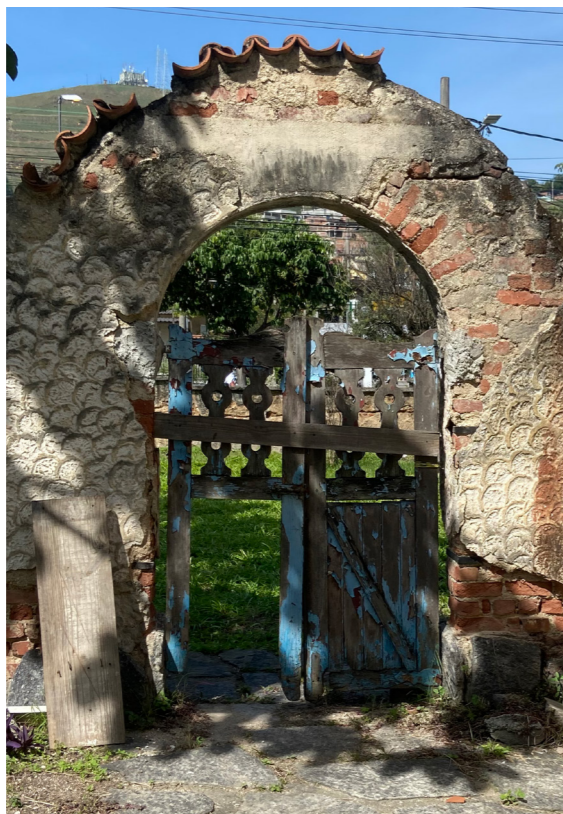
RE.TE.P24

QUANTIDADE	COMENTÁRIOS
<b>FOLHAS</b>		2	Em mau estado de conservação, uma folha quebrada.
<b>VIDROS</b>		0	
<b>POSTIGOS</b>		0	
<b>BANDEIRA</b>		0	
<b>GRADE</b>		0	
<b>FERRAGENS</b>	DOBRADIÇAS	4	Oxidadas devido a exposição ao tempo.
<b>FOLHAS</b>	FERROLHOS	1	Fechadura faltando.
<b>FERRAGENS</b>	DOBRADIÇAS	0	
<b>POSTIGO</b>	TRINCOS DE CORRER	0

**OBSERVAÇÕES GERAIS** Madeira deteriorada pela ação do tempo e falta de manutenção.

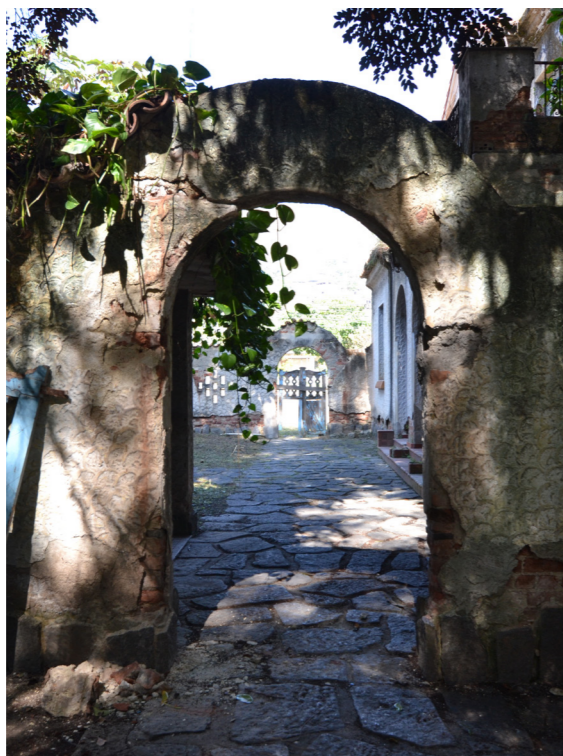
RE.TE.P25

**OBSERVAÇÕES GERAIS** Em mau estado de conservação devido a exposição ao tempo/clima.

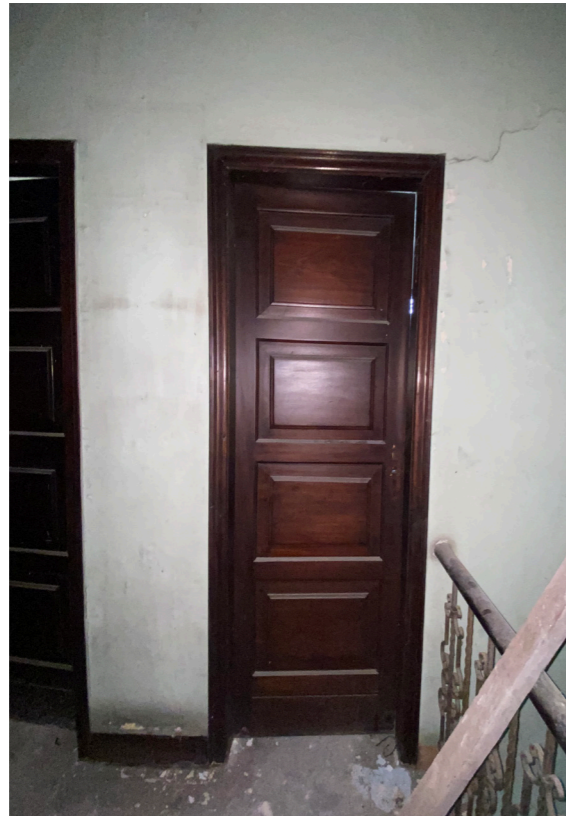
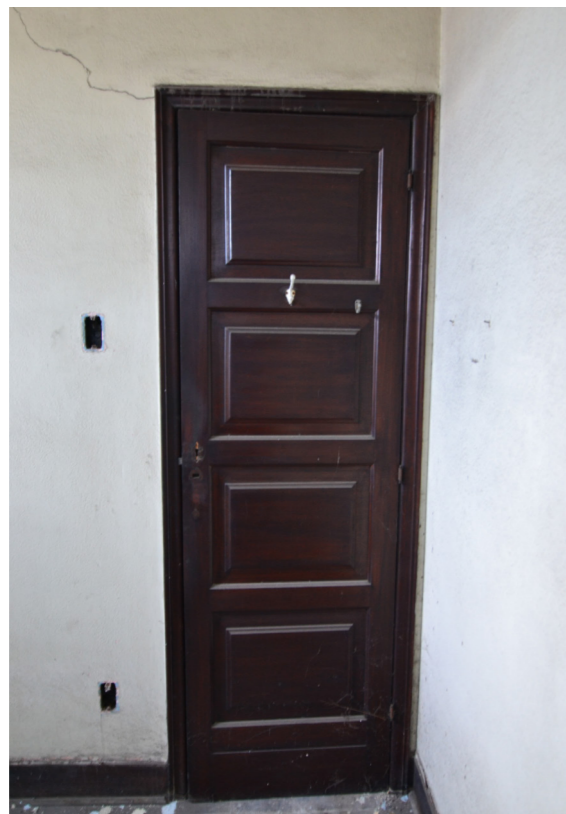
RE.1P.P01

QUANTIDADE	COMENTÁRIOS
<b>FOLHAS</b>	1	Abrindo normalmente.
<b>VIDROS</b>	0	
<b>POSTIGOS</b>	0	
<b>BANDEIRA</b>	0	
<b>GRADE</b>	0	
<b>FERRAGENS</b>	DOBRADIÇAS 3	Oxidadas devido a exposição ao tempo.
<b>FOLHAS</b>	FERROLHOS 1	Possui fechadura mas está sem maçaneta.
<b>FERRAGENS</b>	DOBRADIÇAS 0	
<b>POSTIGO</b>	TRINCOS DE CORRER 0

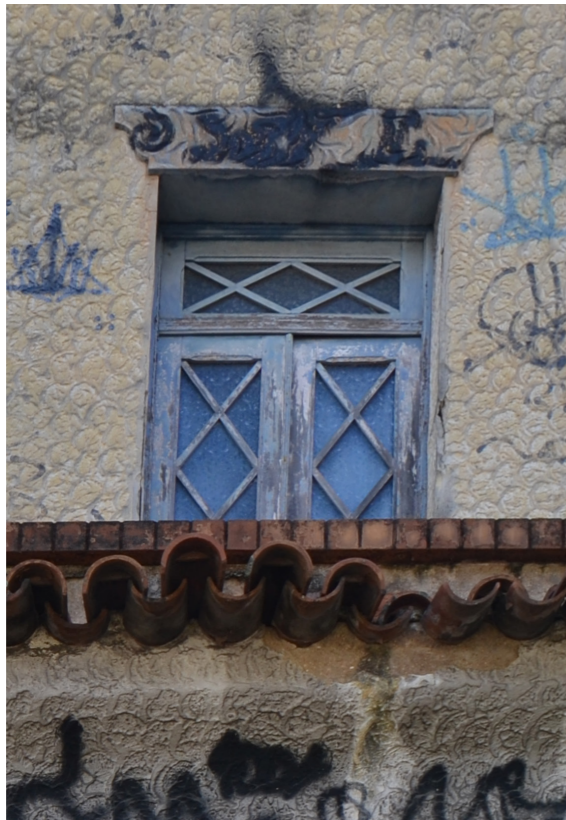
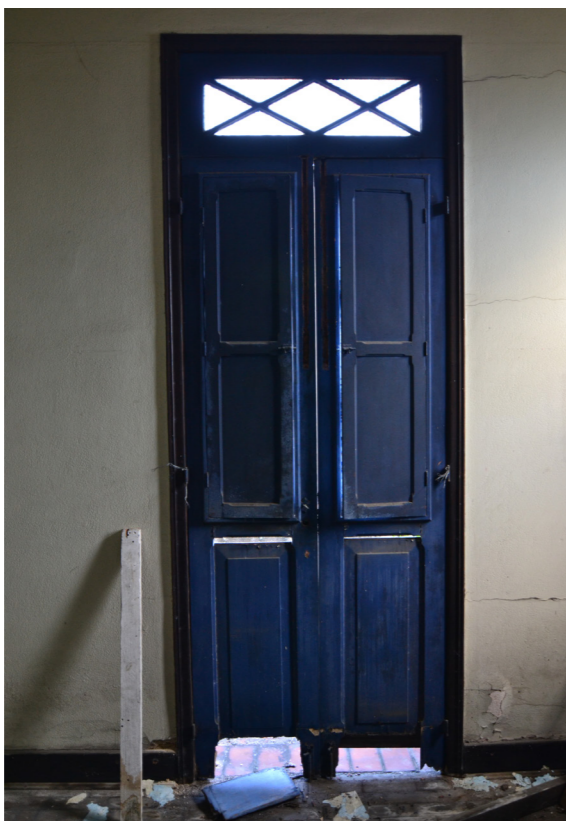
RE.1P.P02

QUANTIDADE	COMENTÁRIOS	
<b>FOLHAS</b>	2	Abrindo com dificuldade.	
<b>VIDROS</b>	3	Vidros impressos padrão ártico incolores nas folhas e nas bandeiras.	
<b>POSTIGOS</b>	2	Abrindo normalmente.	
<b>BANDEIRA</b>	1		
<b>GRADE</b>	0	Grade em madeira tipo adorno embutida na folha.	
<b>FERRAGENS</b>	DOBRADIÇAS	6	Oxidadas devido a exposição ao tempo.
<b>FOLHAS</b>	FERROLHOS	3	Possui cremona e fechadura mas está sem maçaneta.
<b>FERRAGENS</b>	DOBRADIÇAS	6	
<b>POSTIGO</b>	TRINCOS DE CORRER	2

**OBSERVAÇÕES GERAIS** Madeira deteriorada pela ação do tempo e falta de manutenção.

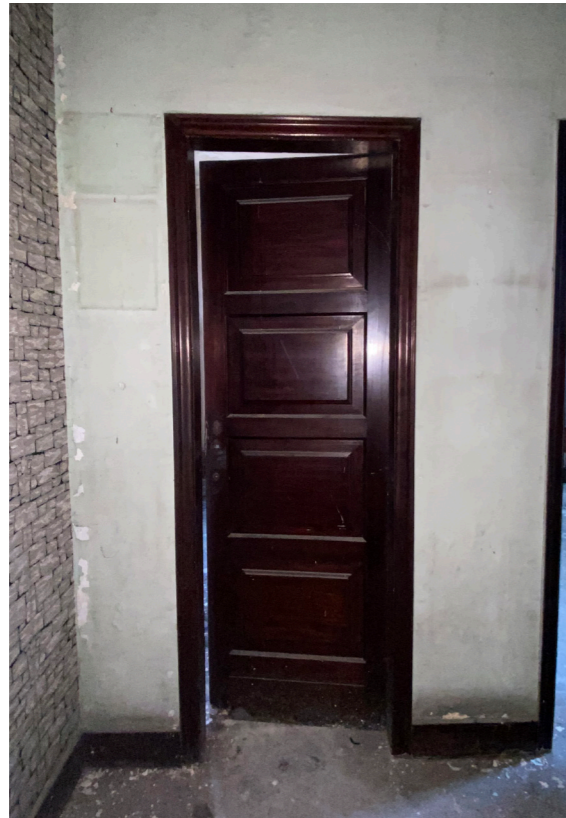
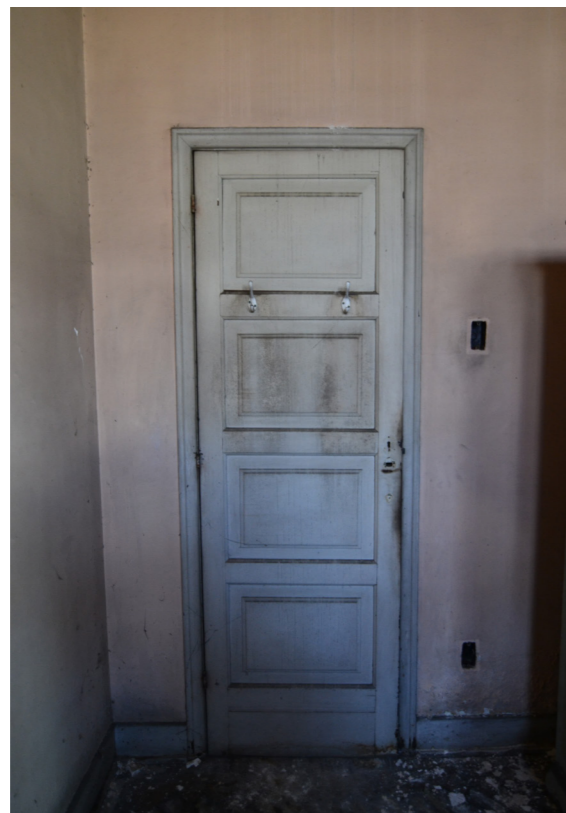
RE.1P.P03

QUANTIDADE	COMENTÁRIOS
<b>FOLHAS</b>	1	Abrindo normalmente.
<b>VIDROS</b>	0	
<b>POSTIGOS</b>	0	
<b>BANDEIRA</b>	0	
<b>GRADE</b>	0	
<b>FERRAGENS</b>	DOBRADIÇAS 3	Oxidadas devido a exposição ao tempo.
<b>FOLHAS</b>	FERROLHOS 1	Possui fechadura mas está sem maçaneta.
<b>FERRAGENS</b>	DOBRADIÇAS 0	
<b>POSTIGO</b>	TRINCOS DE CORRER 0

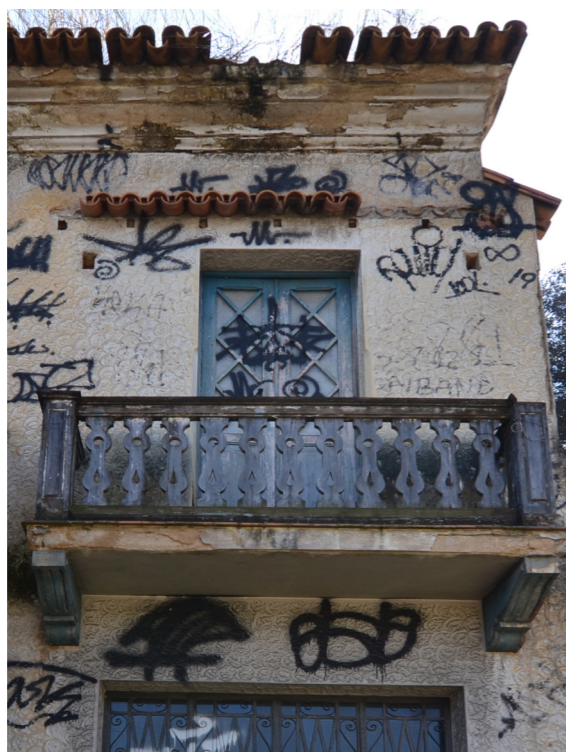
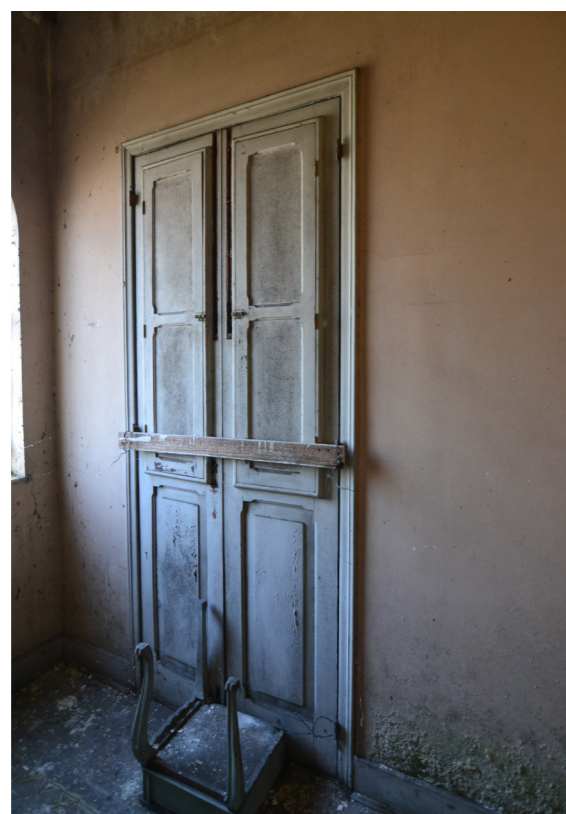
RE.1P.P04

<b>OBSERVAÇÕES GERAIS</b>	Madeira deteriorada pela ação do tempo e falta de manutenção.

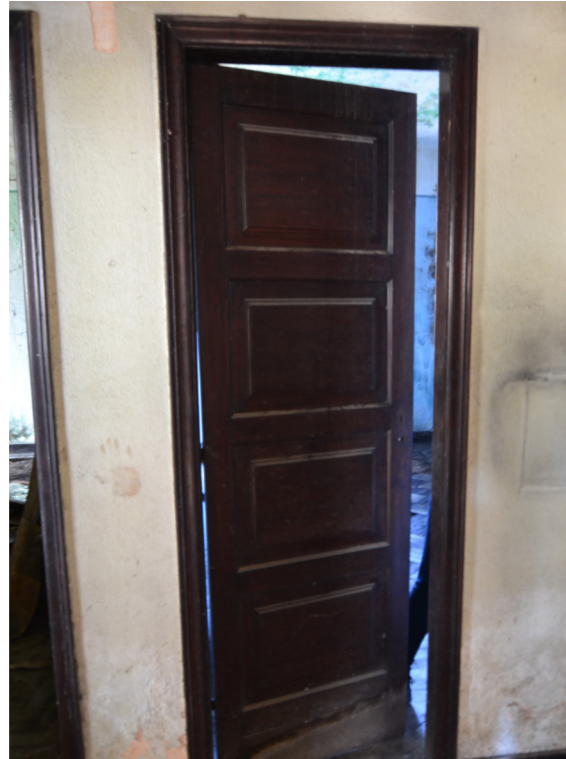
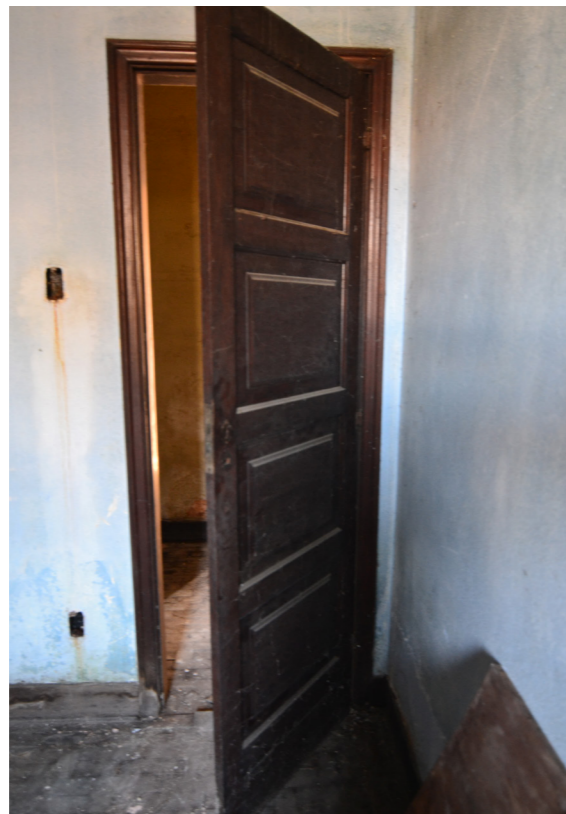
RE.1P.P06

QUANTIDADE	COMENTÁRIOS
<b>FOLHAS</b>	1	Abrindo normalmente.
<b>VIDROS</b>	0	
<b>POSTIGOS</b>	0	
<b>BANDEIRA</b>	0	
<b>GRADE</b>	0	
<b>FERRAGENS</b>	DOBRADIÇAS 3	Oxidadas devido a exposição ao tempo.
<b>FOLHAS</b>	FERROLHOS 1	Possui fechadura mas está sem maçaneta.
<b>FERRAGENS</b>	DOBRADIÇAS 0	
<b>POSTIGO</b>	TRINCOS DE CORRER 0

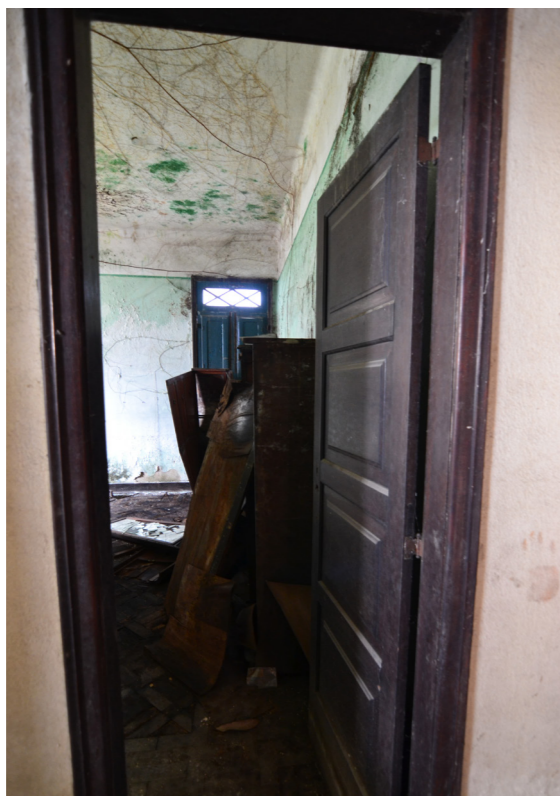
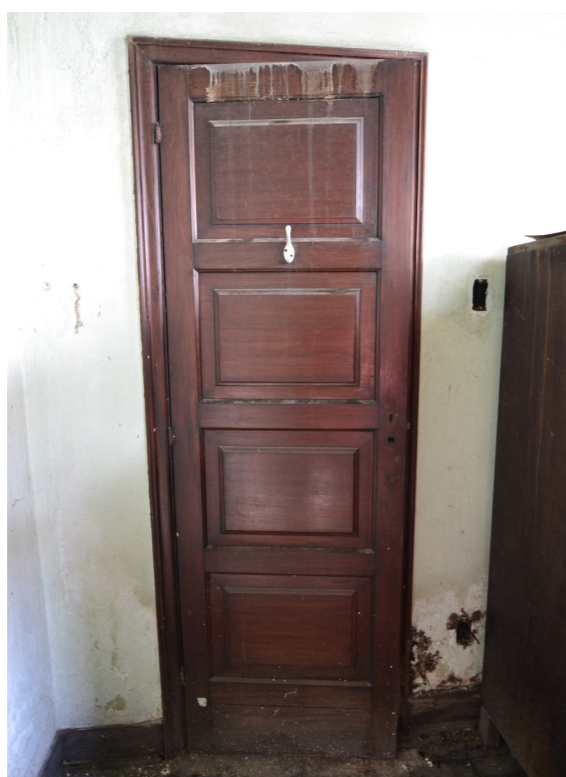
RE.1P.P07

QUANTIDADE	COMENTÁRIOS
<b>FOLHAS</b>	1	Abrindo normalmente.
<b>VIDROS</b>	0	
<b>POSTIGOS</b>	0	
<b>BANDEIRA</b>	0	
<b>GRADE</b>	0	
<b>FERRAGENS</b>	DOBRADIÇAS 3	Oxidadas devido a exposição ao tempo.
<b>FOLHAS</b>	FERROLHOS 1	Possui fechadura mas está sem maçaneta.
<b>FERRAGENS</b>	DOBRADIÇAS 0	
<b>POSTIGO</b>	TRINCOS DE CORRER 0

**OBSERVAÇÕES GERAIS** Moldura em madeira.  
Partes da madeira deteriorada pela ação do tempo e falta de manutenção.

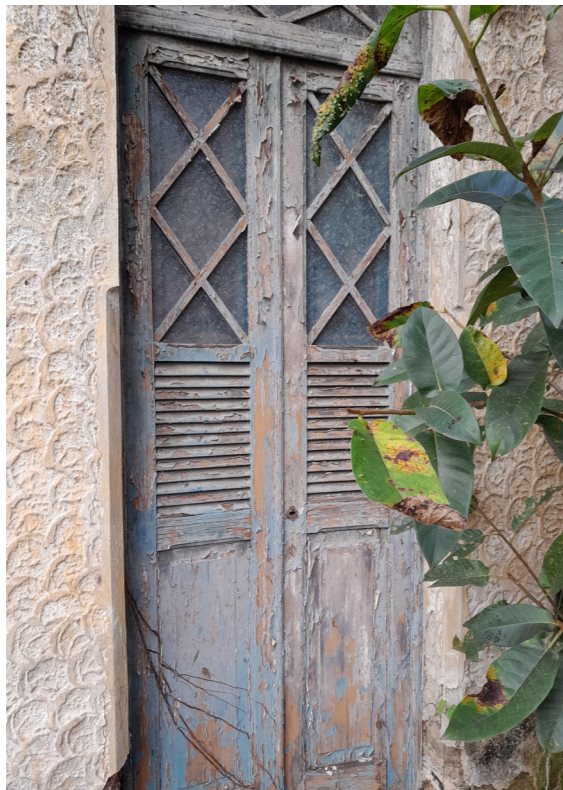
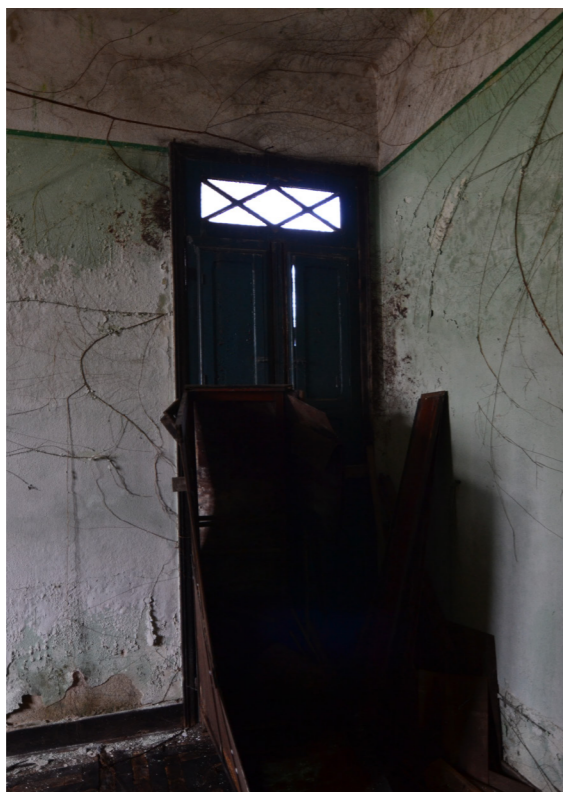
RE.1P.P08

QUANTIDADE	COMENTÁRIOS
<b>FOLHAS</b>		2	Abrindo com dificuldade.
<b>VIDROS</b>		3	Vidros impressos padrão ártico incolores nas folhas e nas bandeiras. Íntegros.
<b>POSTIGOS</b>		2	Abrindo normalmente.
<b>BANDEIRA</b>		1	
<b>GRADE</b>		0	Grade em madeira tipo adorno embutida na folha.
<b>FERRAGENS</b>	DOBRADIÇAS	6	Oxidadas devido a exposição ao tempo.
<b>FOLHAS</b>	FERROLHOS	3	Possui cremona e fechadura mas está sem maçaneta.
<b>FERRAGENS</b>	DOBRADIÇAS	8	Oxidadas devido a exposição ao tempo.
<b>POSTIGO</b>	TRINCOS DE CORRER	4	Oxidados devido a exposição ao tempo.
<b>SOLEIRA</b>			Soleira em piso cerâmico retangular avermelhado.
<b>OBSERVAÇÕES GERAIS</b>			Madeira deteriorada pela ação do tempo e falta de manutenção.

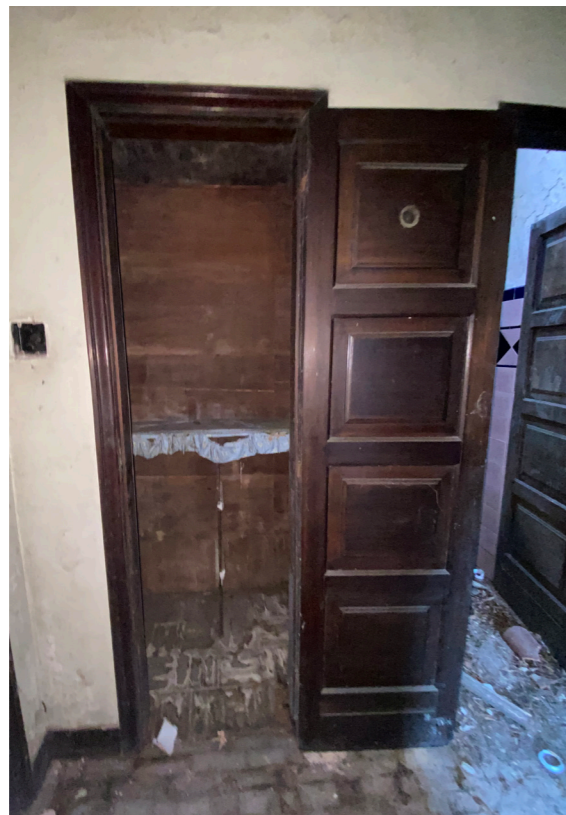
RE.1P.P09

QUANTIDADE	COMENTÁRIOS	
<b>FOLHAS</b>	1	Abrindo com dificuldade.	
<b>VIDROS</b>	0		
<b>POSTIGOS</b>	0		
<b>BANDEIRA</b>	0		
<b>GRADE</b>	0		
<b>FERRAGENS</b>	DOBRADIÇAS	0	Oxidadas devido a exposição ao tempo.
<b>FOLHAS</b>	FERROLHOS	1	Possui fechadura mas está sem maçaneta.
<b>FERRAGENS</b>	DOBRADIÇAS	0	
<b>POSTIGO</b>	TRINCOS DE CORRER	0

**OBSERVAÇÕES GERAIS** Moldura em madeira.  
Partes da madeira deteriorada pela ação do tempo e falta de manutenção.

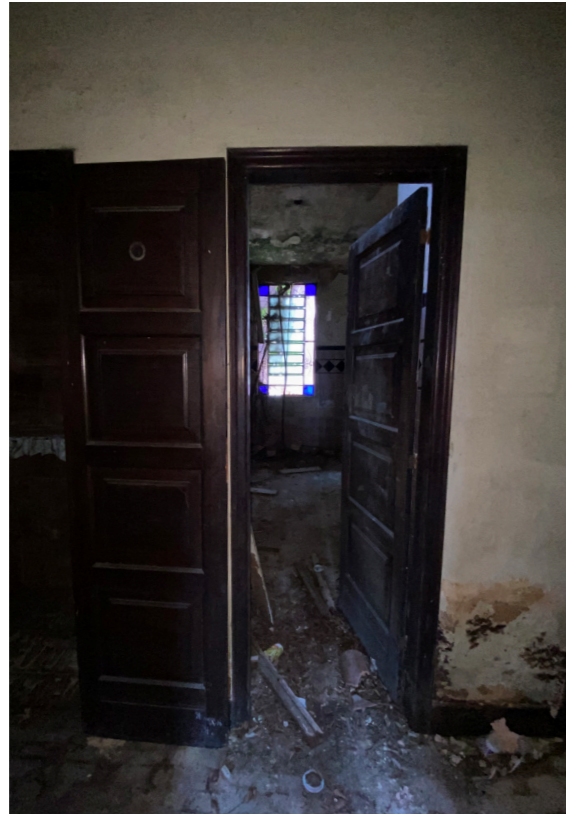
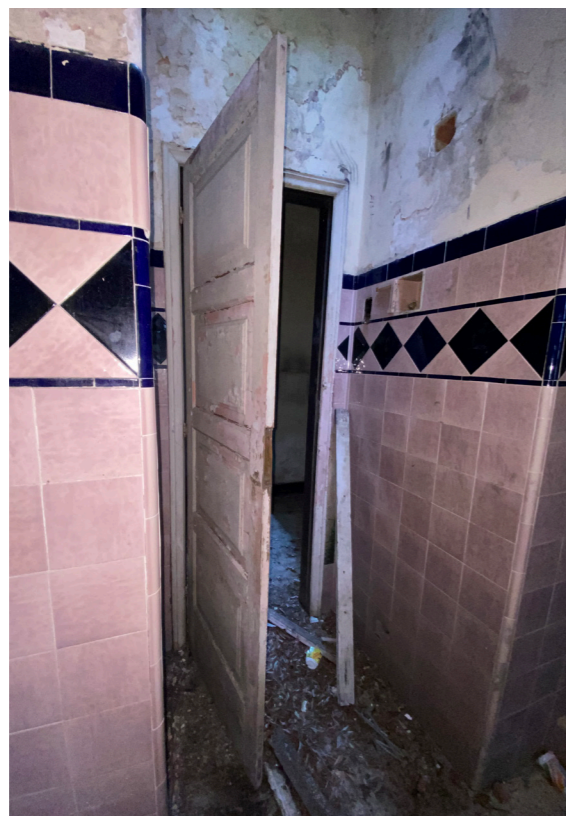
RE.1P.P10

QUANTIDADE	COMENTÁRIOS	
<b>FOLHAS</b>	1	Abrindo com dificuldade.	
<b>VIDROS</b>	0		
<b>POSTIGOS</b>	0		
<b>BANDEIRA</b>	0		
<b>GRADE</b>	0		
<b>FERRAGENS</b>	DOBRADIÇAS	2	Oxidadas devido a exposição ao tempo.
<b>FOLHAS</b>	FERROLHOS	1	Possui fechadura mas está sem maçaneta.
<b>FERRAGENS</b>	DOBRADIÇAS	0	
<b>POSTIGO</b>	TRINCOS DE CORRER	0

**OBSERVAÇÕES GERAIS** Moldura em madeira.  
Partes da madeira deteriorada pela ação do tempo e falta de manutenção.

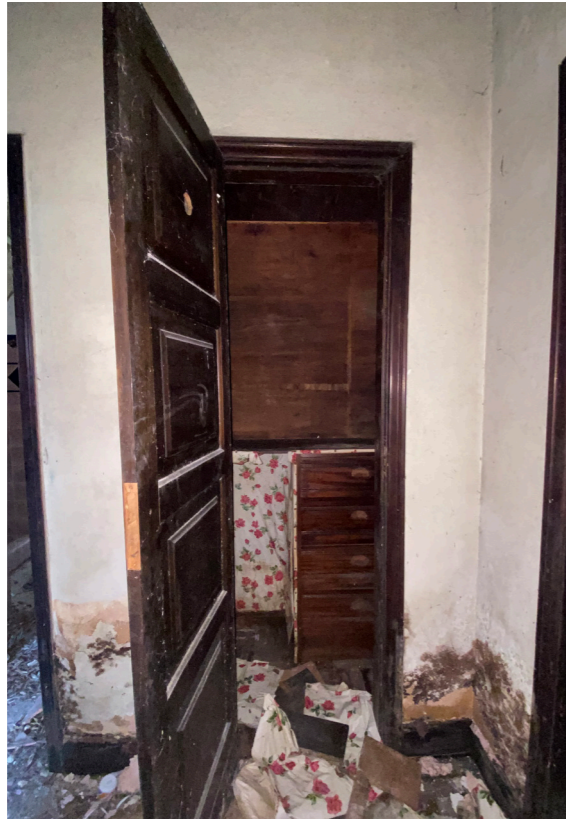
RE.1P.P11

QUANTIDADE	COMENTÁRIOS	
<b>FOLHAS</b>	1	Abrindo com dificuldade.	
<b>VIDROS</b>	0		
<b>POSTIGOS</b>	0		
<b>BANDEIRA</b>	0		
<b>GRADE</b>	0		
<b>FERRAGENS</b>	DOBRADIÇAS	0	Oxidadas devido a exposição ao tempo.
<b>FOLHAS</b>	FERROLHOS	1	Possui fechadura mas está sem maçaneta.
<b>FERRAGENS</b>	DOBRADIÇAS	0	
<b>POSTIGO</b>	TRINCOS DE CORRER	0

**OBSERVAÇÕES GERAIS** Moldura em madeira.  
Partes da madeira deteriorada pela ação do tempo e falta de manutenção.

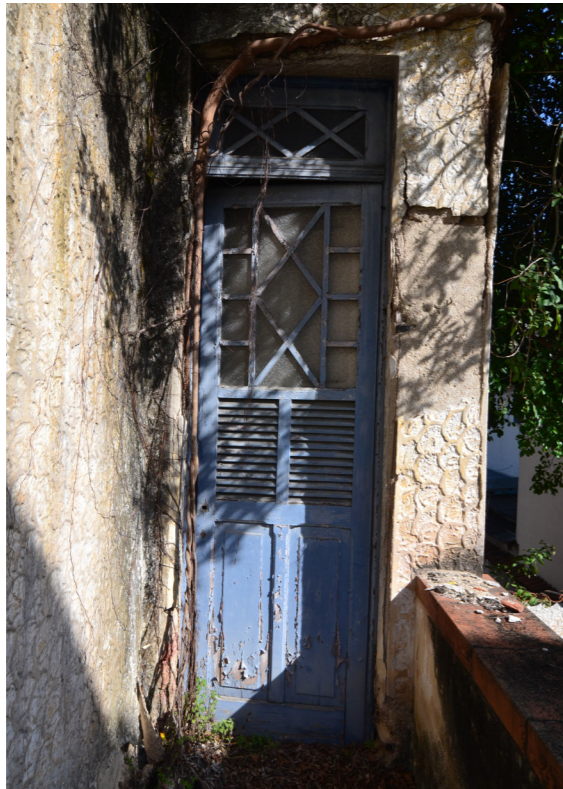
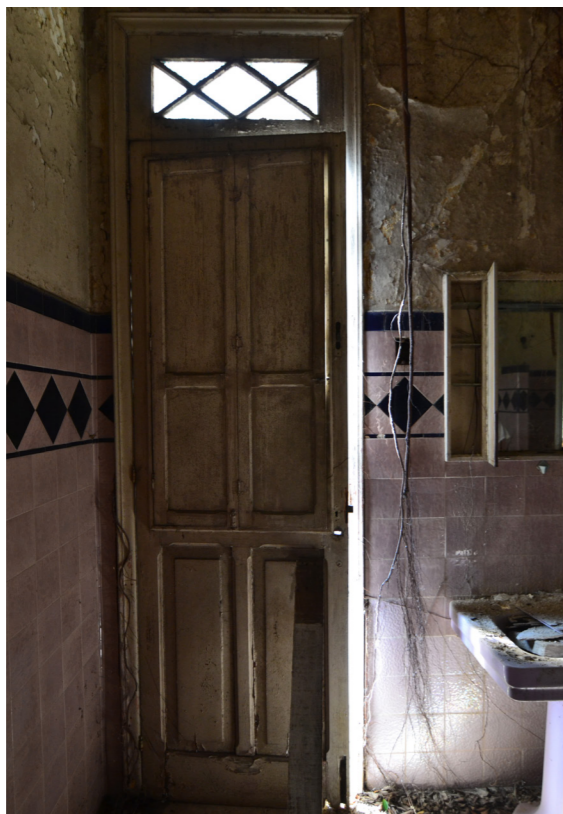
RE.1P.P12

QUANTIDADE	COMENTÁRIOS	
<b>FOLHAS</b>	1	Abrindo com normalmente.	
<b>VIDROS</b>	22	Vidros impressos padrão ártico incolores nas folhas e nas bandeiras. Íntegros.	
<b>POSTIGOS</b>	2	Abrindo normalmente. Abertura camarão.	
<b>BANDEIRA</b>	1		
<b>GRADE</b>	0	Grade em madeira tipo adorno embutida na folha.	
<b>FERRAGENS</b>	DOBRADIÇAS	3	Oxidadas devido a exposição ao tempo.
<b>FOLHAS</b>	FERROLHOS	1	Possui cremona e fechadura mas está sem maçaneta.
<b>FERRAGENS</b>	DOBRADIÇAS	6	Oxidadas devido a exposição ao tempo.
<b>POSTIGO</b>	TRINCOS DE CORRER	1	Oxidados devido a exposição ao tempo.
<b>SOLEIRA</b>		Soleira em piso cerâmico retangular avermelhado.	
<b>OBSERVAÇÕES GERAIS</b>		Madeira deteriorada pela ação do tempo e falta de manutenção.

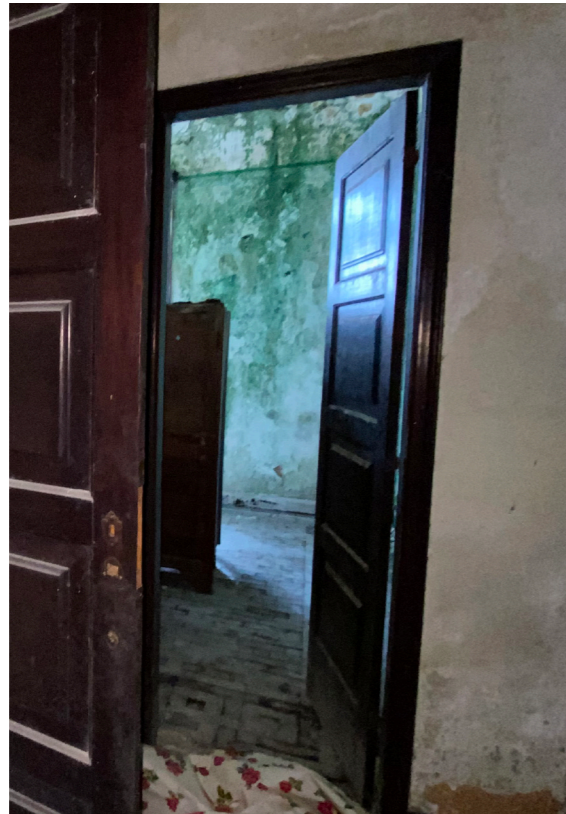
RE.1P.P13

QUANTIDADE	COMENTÁRIOS	
<b>FOLHAS</b>	1	Abrindo com dificuldade.	
<b>VIDROS</b>	0		
<b>POSTIGOS</b>	0		
<b>BANDEIRA</b>	0		
<b>GRADE</b>	0		
<b>FERRAGENS</b>	DOBRADIÇAS	0	Oxidadas devido a exposição ao tempo.
<b>FOLHAS</b>	FERROLHOS	1	Possui fechadura mas está sem maçaneta.
<b>FERRAGENS</b>	DOBRADIÇAS	0	
<b>POSTIGO</b>	TRINCOS DE CORRER	0

**OBSERVAÇÕES GERAIS** Moldura em madeira.  
Partes da madeira deteriorada pela ação do tempo e falta de manutenção.

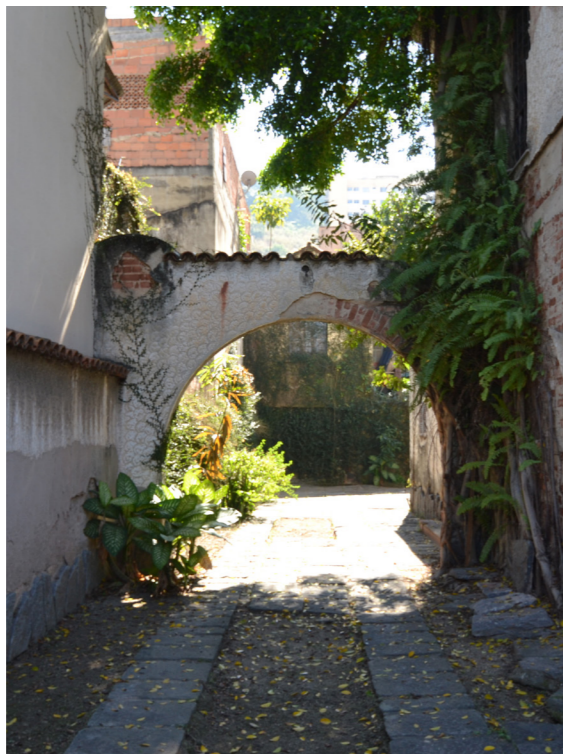
RE.TE.V02

**OBSERVAÇÕES GERAIS** Em mau estado de conservação devido a exposição ao tempo/clima.

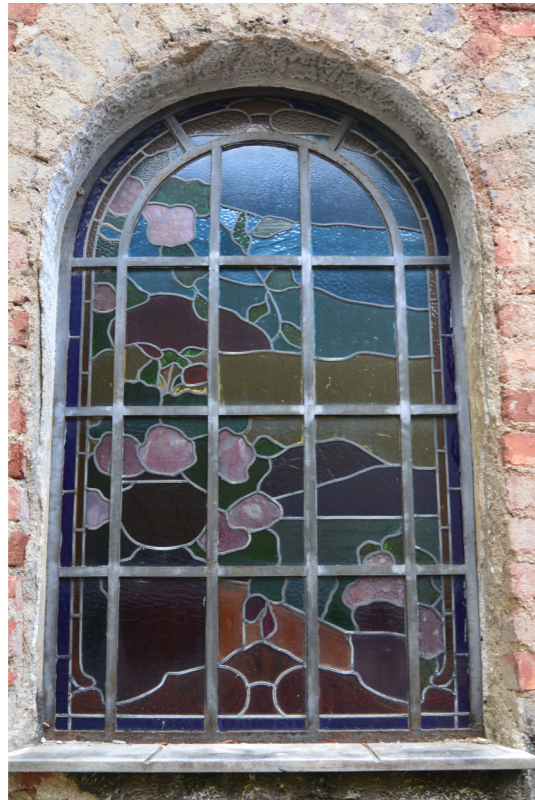
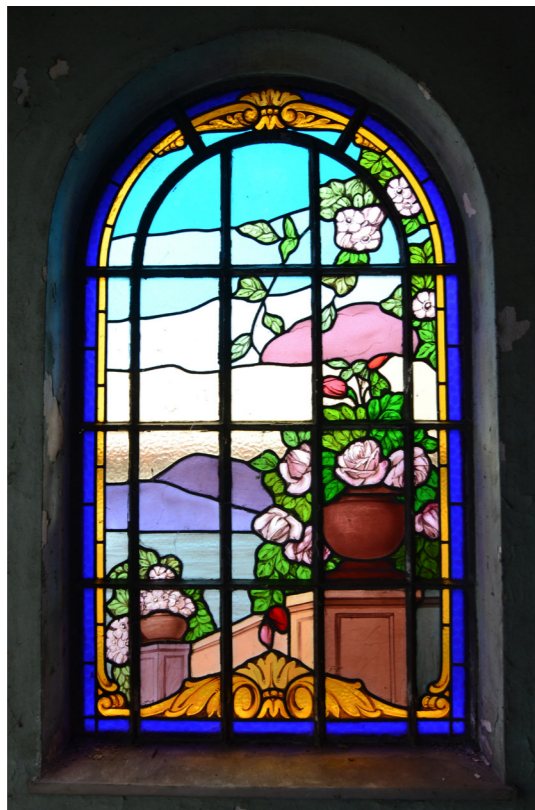
RETE.VT01

**OBSERVAÇÕES GERAIS** Partes metálicas oxidadas devido a exposição ao tempo/clima.

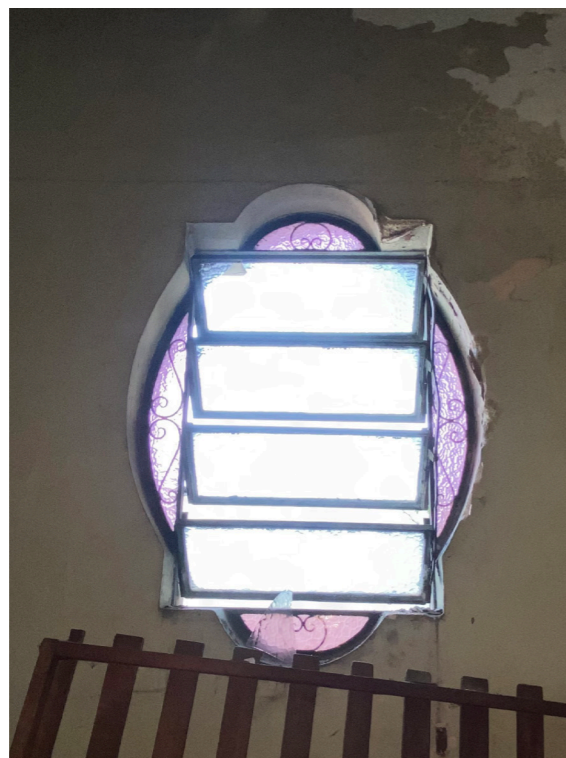
RE.1P.VT01

**OBSERVAES GERAIS** Partes metlicas oxidadas devido a exposio ao tempo/clima.

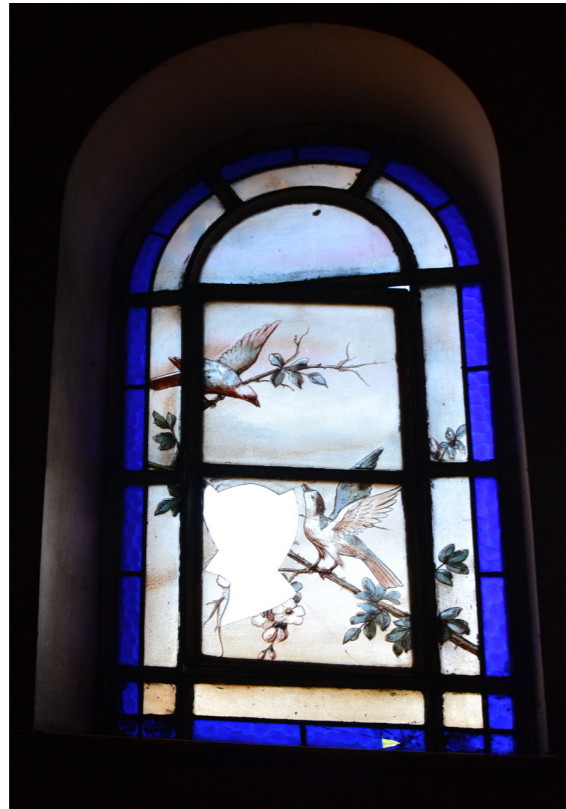
RE.1P.VT04

<b>CARACTERIZAÇÃO</b>	Janela retangular com acabamento superior em arco composto por vitral, pedaços de vidros coloridos pintados, inseridos em bandeiras e duas folhas centrais com abertura tipo pivotante retratando cena com tema de animais.		
<b>DIMENSÃO DO VÃO:</b>	0,50 x 0,92m (LxH)		
	<b>QUANTIDADE</b>	<b>COMENTÁRIOS</b>	
<b>FOLHAS</b>	1	Abrindo normalmente.	
<b>VIDROS</b>	13	Vidros lisos com pintura e peças quebradas.	
<b>POSTIGOS</b>	0		
<b>BANDEIRA</b>	11		
<b>GRADE</b>	0		
<b>FERRAGENS</b>	DOBRADIÇAS	2	Oxidadas devido a exposição ao tempo.
<b>FOLHAS</b>	FERROLHOS	0	
<b>FERRAGENS</b>	DOBRADIÇAS	0	
<b>POSTIGO</b>	TRINCOS DE CORRER	0	
<b>PEITORIL (h=1,77m)</b>			
<b>OBSERVAÇÕES GERAIS</b>	Partes metálicas oxidadas devido a exposição ao tempo/clima.

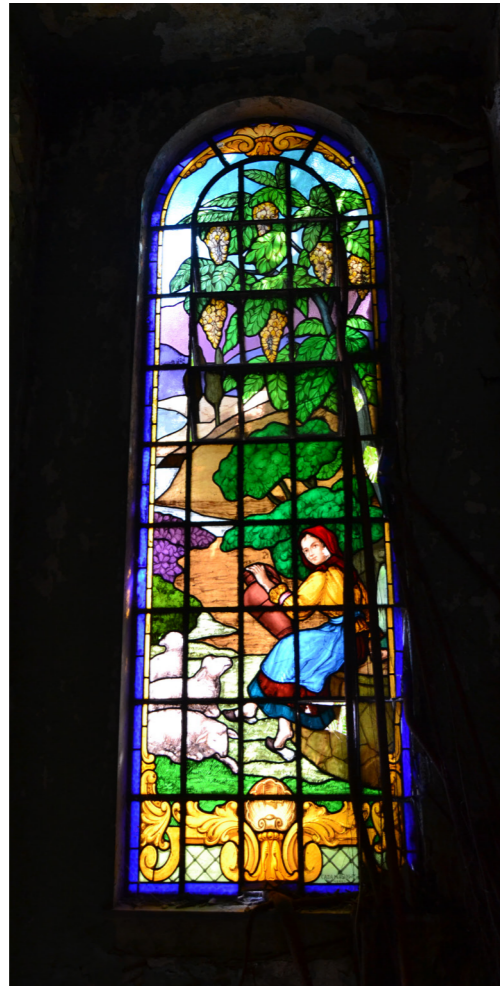
RE.1P.VT05

<b>CARACTERIZAÇÃO</b>	Vitrail retangular com acabamento superior em arco composto por pedaços de vidros coloridos rejuntados com chumbo retratando cena. Folhas em abertura basculante no centro.		
<b>DIMENSÃO DO VÃO:</b>	1,00 x 3,00m (LxH)		
	<b>QUANTIDADE</b>	<b>COMENTÁRIOS</b>	
<b>FOLHAS</b>	1	Abrindo normalmente.	
<b>VIDROS</b>	46	Vidros lisos com pintura e peças quebradas.	
<b>POSTIGOS</b>	0		
<b>BANDEIRA</b>	22		
<b>GRADE</b>	0		
<b>FERRAGENS</b>	DOBRADIÇAS	2	Oxidadas devido a exposição ao tempo.
<b>FOLHAS</b>	FERROLHOS	0	
<b>FERRAGENS</b>	DOBRADIÇAS	0	
<b>POSTIGO</b>	TRINCOS DE CORRER	0	
<b>PEITORIL (h=3,20)</b>	Peitoril em pedra de mármore.		
<b>OBSERVAÇÕES GERAIS</b>	Partes metálicas oxidadas devido a exposição ao tempo/clima.
