**Relatório da vistoria ao
Centro Cultural da Zona Norte**

**Telma Lasmar
Museóloga**

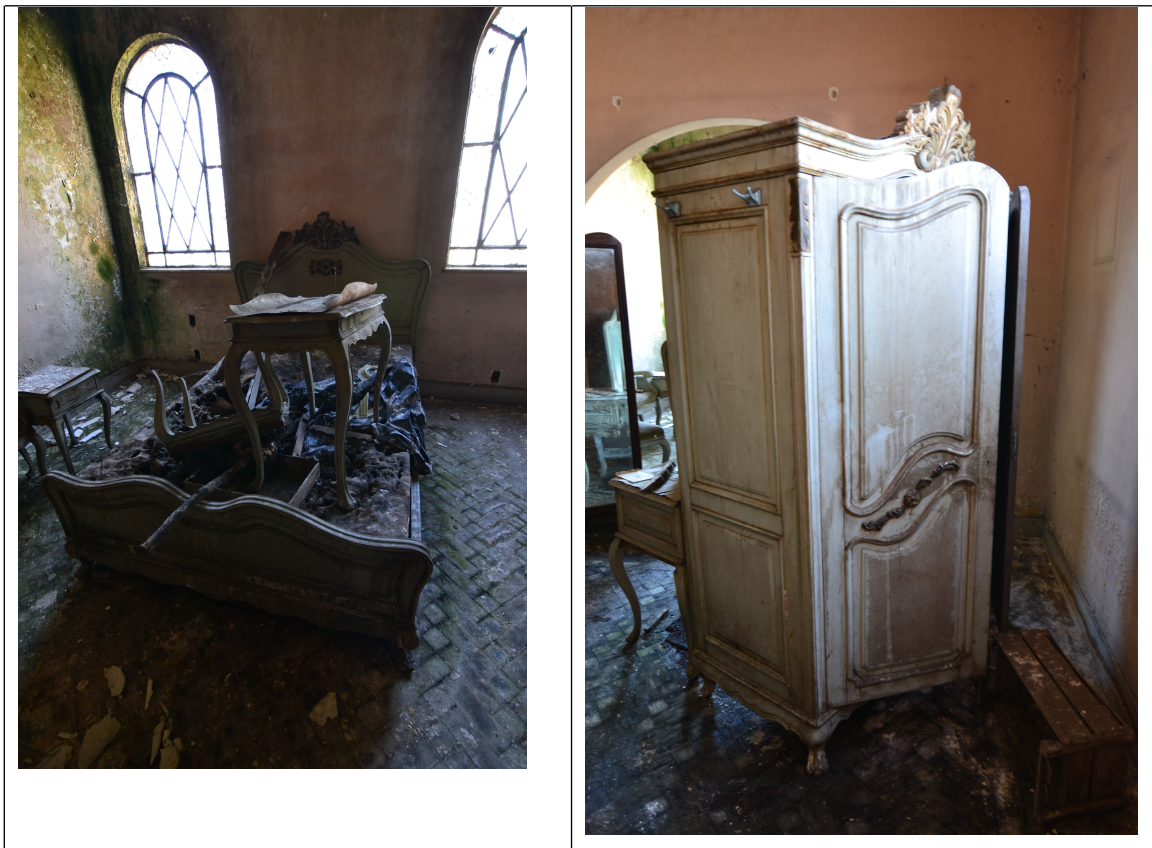
Diagnóstico do estado de conservação: Todo o conjunto está bastante danificado, com elementos decorativos faltando e partes da madeira apodrecida, mas pode ser restaurado e retomar a sua cor original.

Foto 1. Cama de casal, mesa de cabeceira, banqueta e mesinha de apoio.

Acredita-se que esse conjunto de mobiliário de quarto de vestir e dormir seja contemporâneo à construção da casa, ou seja, início do século XX. Em algum momento, talvez na década de 1970 ou 1980, esse conjunto recebeu uma pátina verde, em voga à época. Nossa proposta é que o conjunto seja restaurado e que retorne à sua cor original, de acordo com as imagens constantes abaixo.

- Conjunto Chippendale – Deve ser restaurado retornando à sua cor original e instalado nos quartos de vestir e de dormir. Propõe-se, nesse espaço, contar a história do modo de vida na época do casarão.

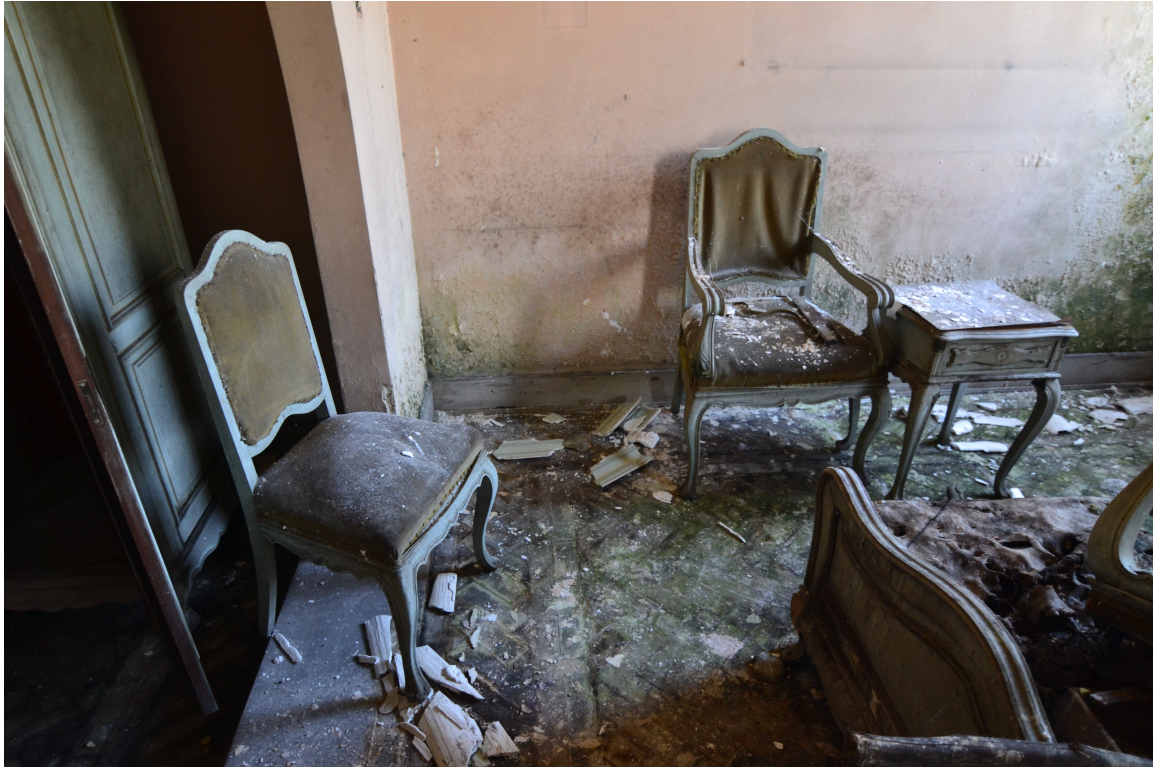
Foto 3. Cadeira, cadeira de braços e mesa de cabeceira

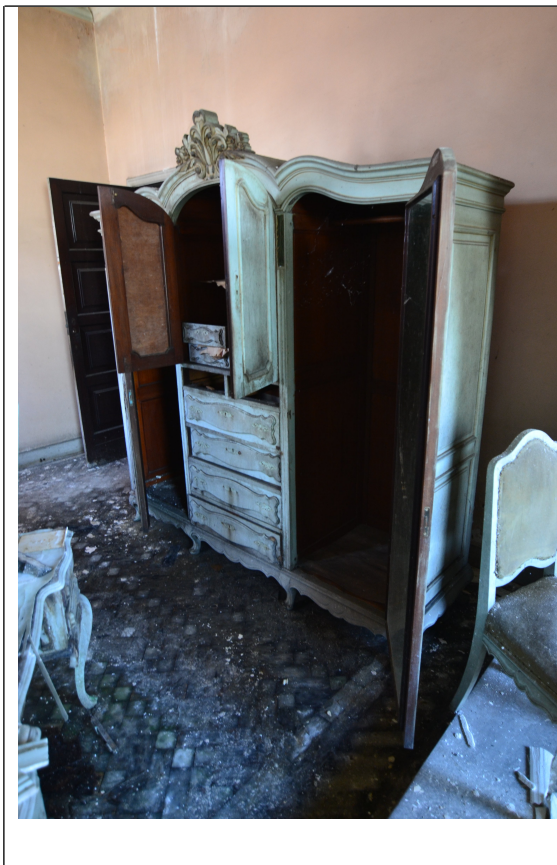
Foto 4. Guarda-vestidos

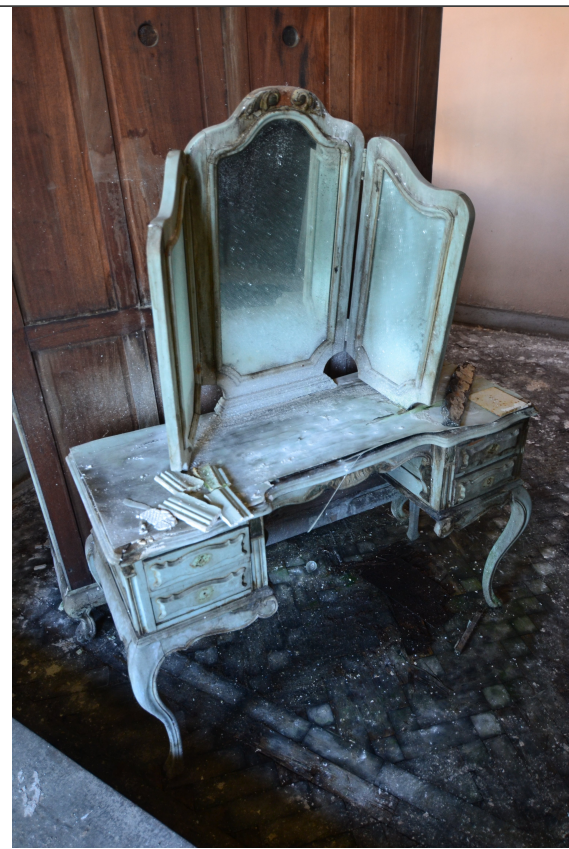
Foto 5. Penteadeira

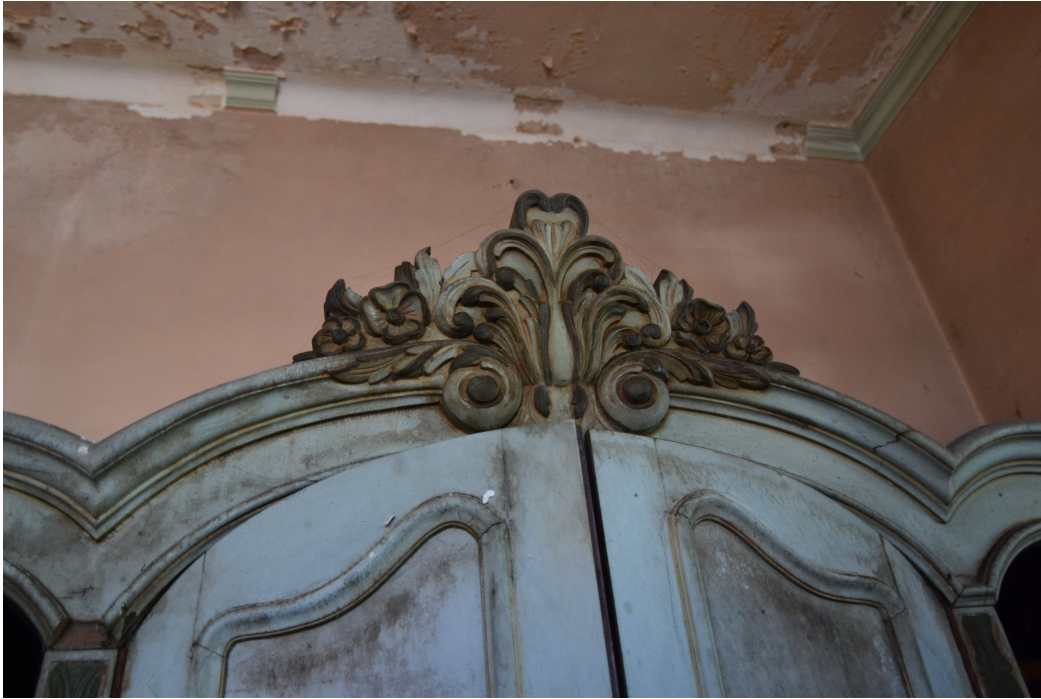
Foto 6. Elemento decorativo do guarda-vestidos

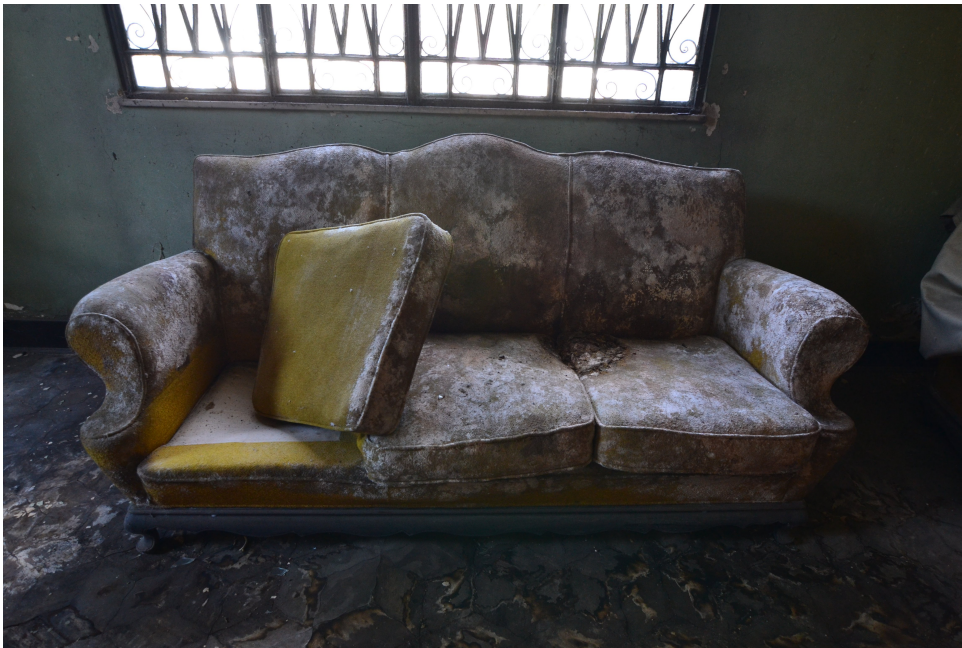
Diagnóstico: todo o estofamento e revestimento está totalmente apodrecido, mas a estrutura de madeira não está comprometida. A proposta é que seja feito um novo estofamento e limpeza e envernizamento das partes em madeira.

Foto 13. Sofá de três lugares

- Conjunto de sofá e poltronas Chippendale – Devem ter seu estofamento e revestimento feitos novos e colocados em utilização no CCZN

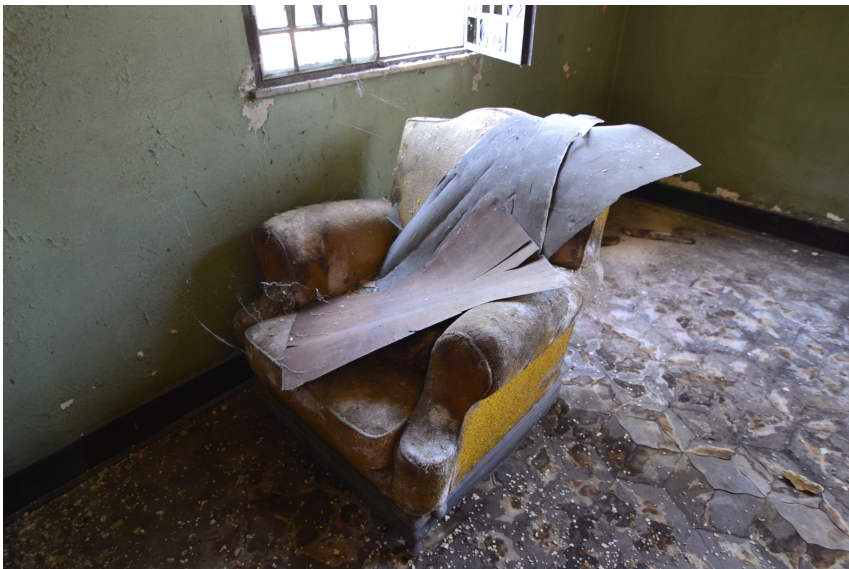
Foto 14. Uma das três poltronas do conjunto

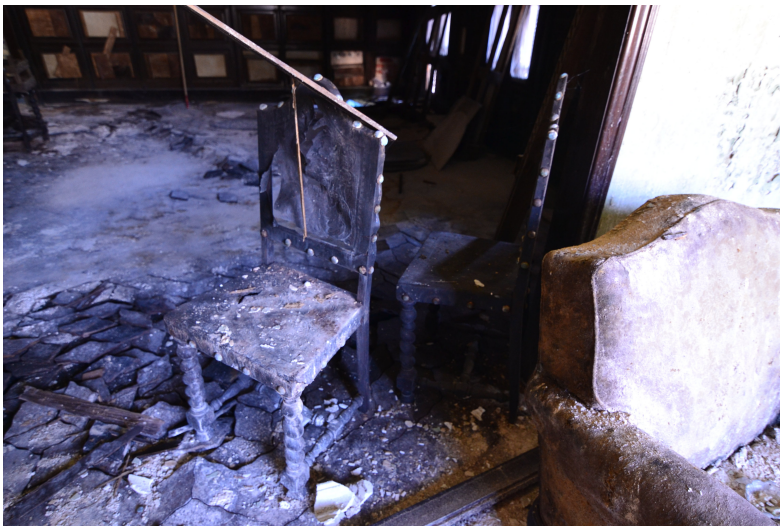
Diagnóstico: O couro das cadeiras é irrecuperável, mas pode ser substituído. A estrutura de madeira bem como as tachas são podem ser restaurados.

Foto 15. Cadeiras de couro lavrado

- Cadeiras de couro lavrado – Devem ser recuperadas e instaladas no salão de lambris.

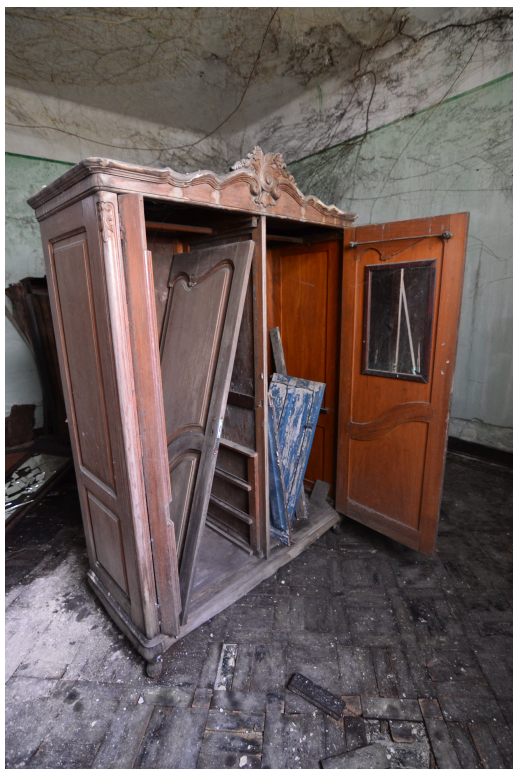
Esta peça de mobiliário apresenta as suas características originais e suas portas e gavetas estão espalhadas pelo ambiente. Perfeitamente recuperável, podendo voltar à sua forma original.

Foto 17. Guarda-vestidos

- Armários de madeira (grande e pequeno) – Devem ser recuperados e colocados em utilização no CCZN.

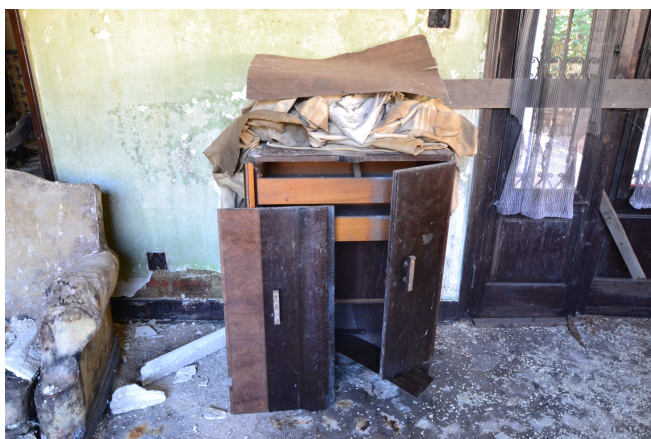
Pequeno armário de duas portas, onde uma delas está despregada e uma gaveta está fora da estrutura. Passível de ser recuperado.

Foto 18. Armário pequeno de duas portas

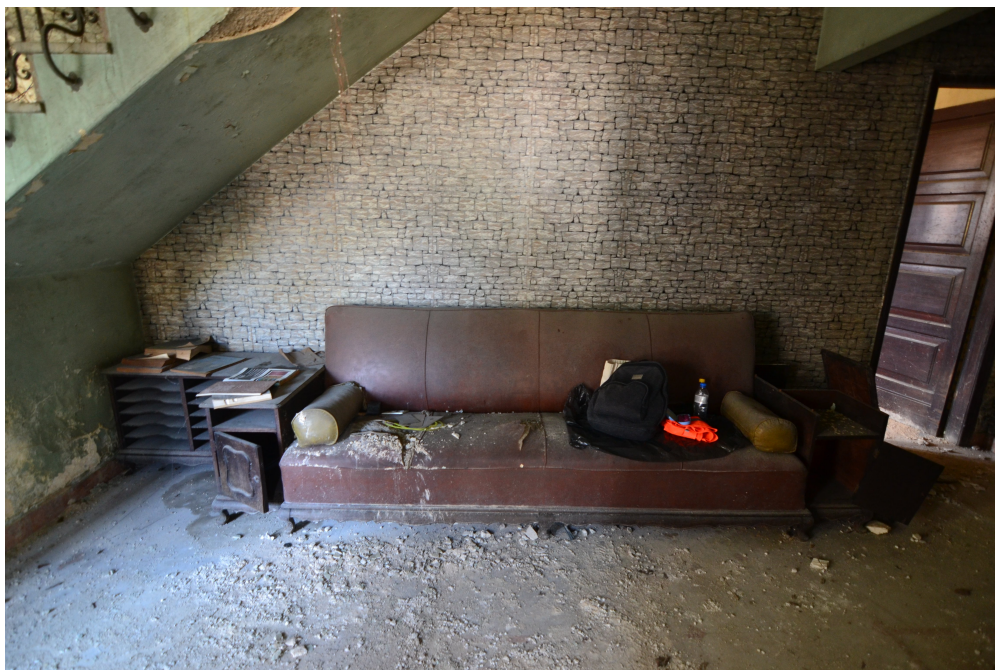
Conjunto localizado na recepção, composto por um sofá revestido em couro marrom, duas mesas aparadores e um escaninho. Acredita-se que, pela sua configuração, tenha sido fabricado sob medida para ser colocado no hall de entrada. A estrutura do sofá é recuperável, assim como as mesinhas e o escaninho. O estofamento e o revestimento do sofá devem ser inteiramente refeitos.

Foto 19. Conjunto de sofá, mesinhas e escaninho

- Conjunto de sofá, mesinhas e escaninho – Deve ser recuperado, ganhar novo estofamento e revestimento e colocados em utilização no CCZN.

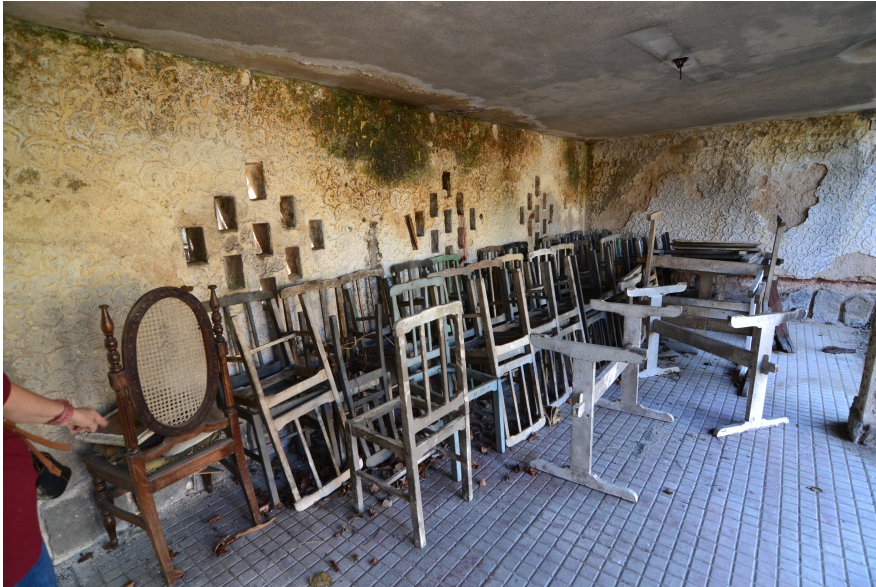
Na área externa do casarão, sob uma laje, encontra-se um conjunto de cadeiras de madeira, todas sem o assento. No local vê-se, ainda, alguns cavaletes de madeira, provavelmente utilizados como pés de mesas. Todas as peças podem ser recuperadas e colocadas em utilização.

Foto 20. Cadeiras de madeira e cavaletes

- Cadeiras de madeira – Devem ser recuperadas e colocadas em utilização no CCZN.

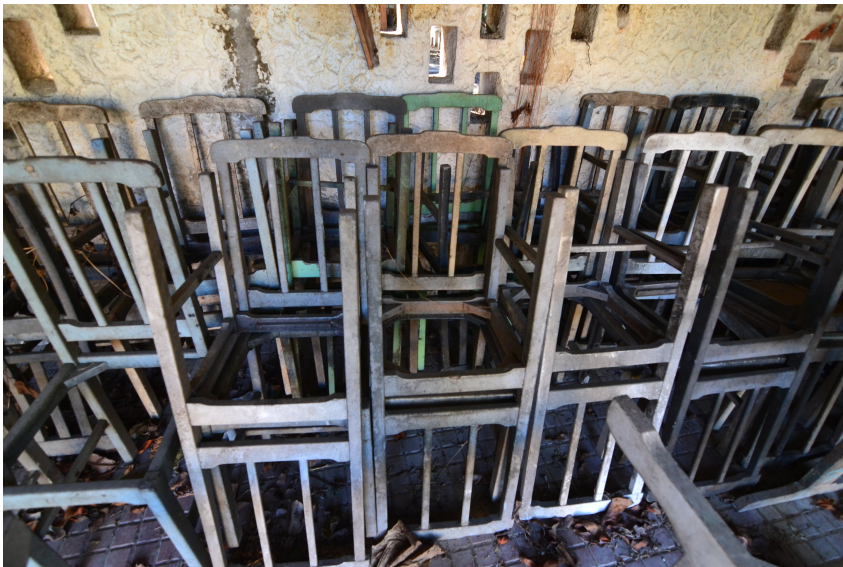
Foto 21. Cadeiras de madeira

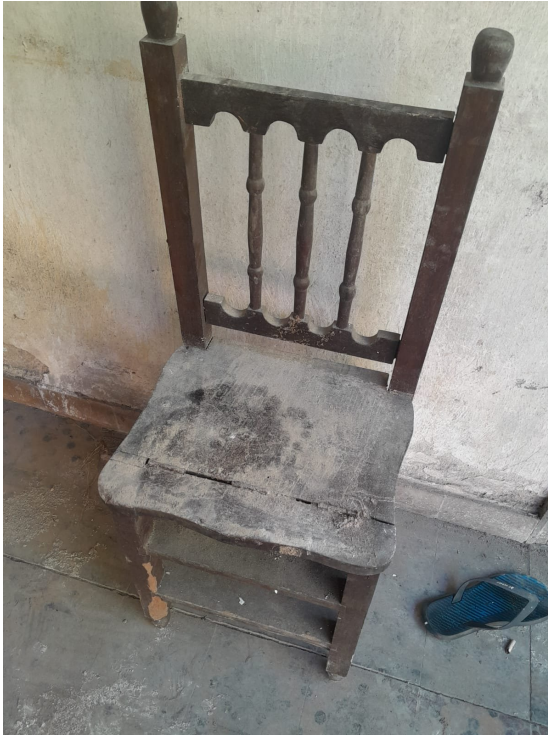
Essa cadeira-escada, de madeira, está em excelente estado de conservação, necessitando apenas de uma limpeza e envernizamento.

Foto 21. Cadeira-escada

- Cadeira-escada - Deve ser recuperada e colocada em utilização no CCZN.

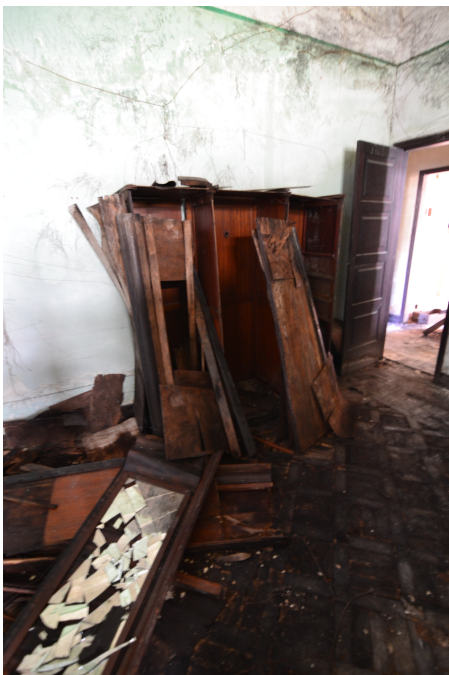
Todas as demais peças do mobiliário não relacionadas neste documento e que se encontram completamente destruídas devem ser descartadas. São alguns armários apodrecidos e inutilizados.

Foto 22. Móvel a ser descartado

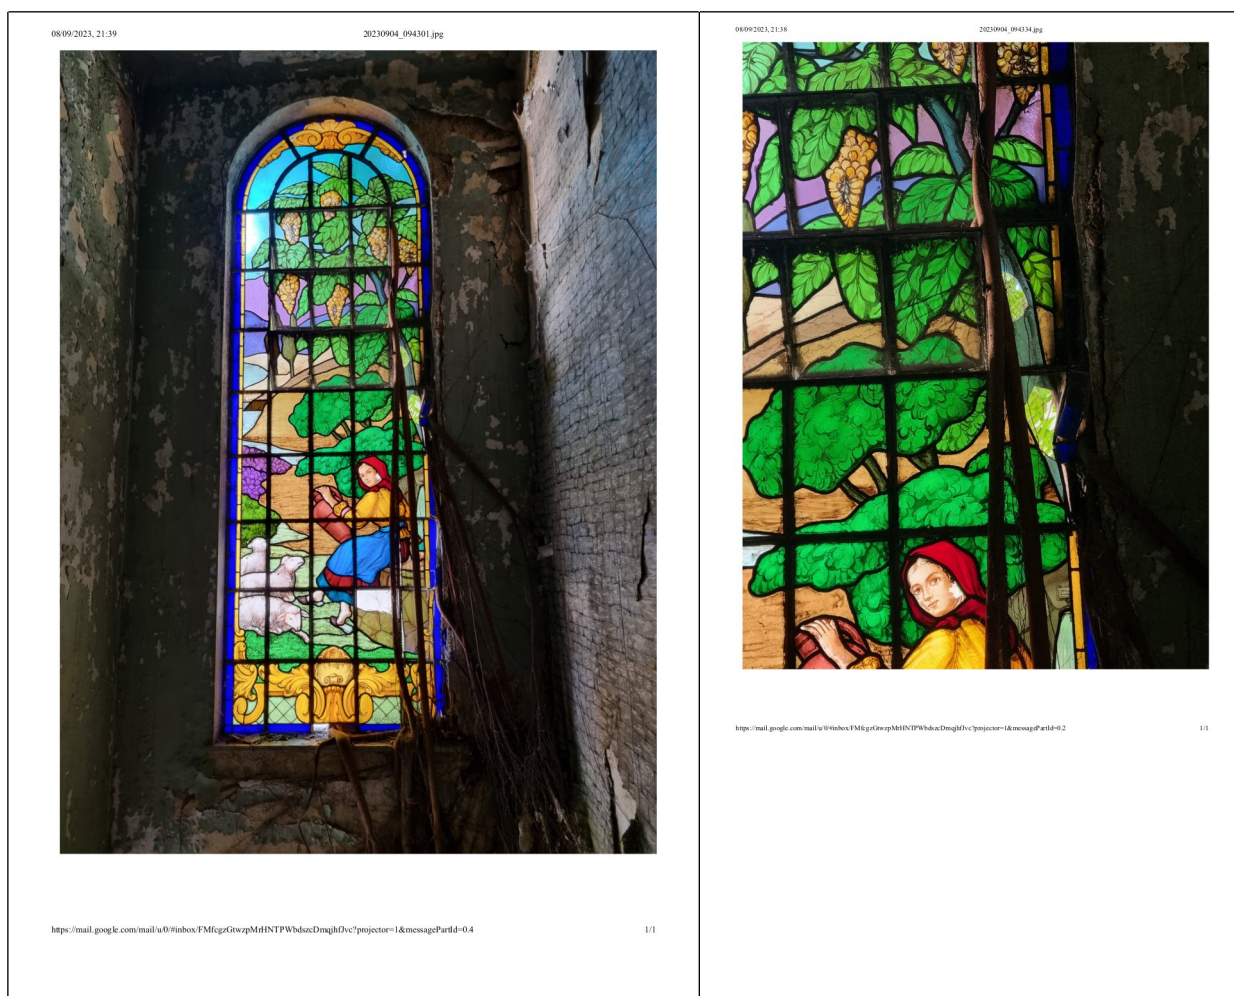
O casarão possui três vitrais, sendo um no hall de entrada, um no vão da escada e o terceiro, um tríptico, na primeira sala à direita, que nos parece ser uma sala de visitas. O vitral do hall está em perfeito estado de conservação e uma das partes do tríptico apresenta um vazado. Em situação delicada está o vitral do vão da escada, pois uma árvore vinda do lado externo se infiltrou pela parede de pela lateral do vitral, levantando pedaços e quebrando outros.

Foto 23. Vitral do vão da escada

Esse vitral apresenta a assinatura da Casa Magini, uma das últimas fábricas de vitrais do mundo, localizada no Rio de Janeiro. Pela sua beleza estética e por ser parte importante da edificação, os vitrais devem ser recuperados por especialistas.

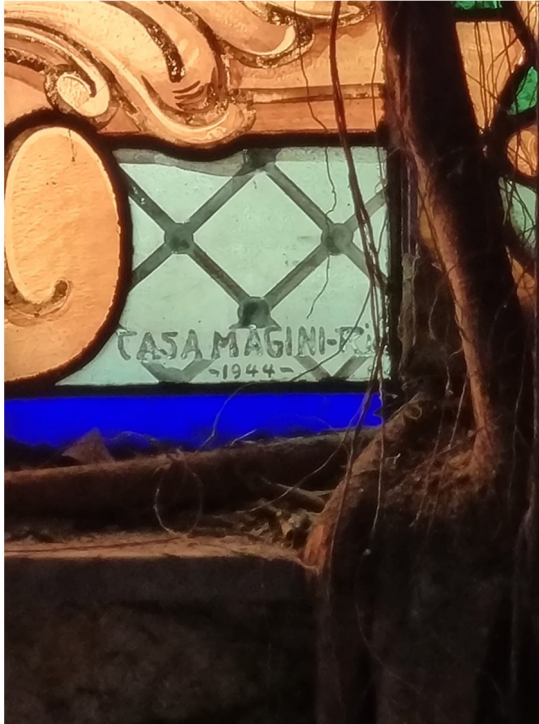
Foto 25. Assinatura do fabricante do vitral do vão da escada – Casa Magini - 1944

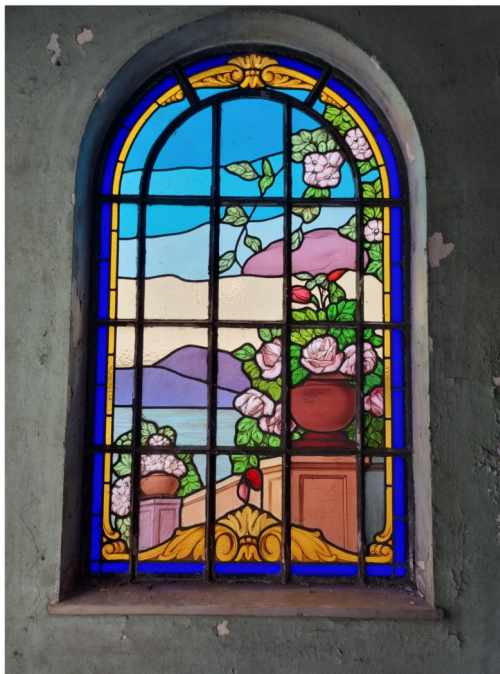
Foto 26. Vitral do hall de entrada

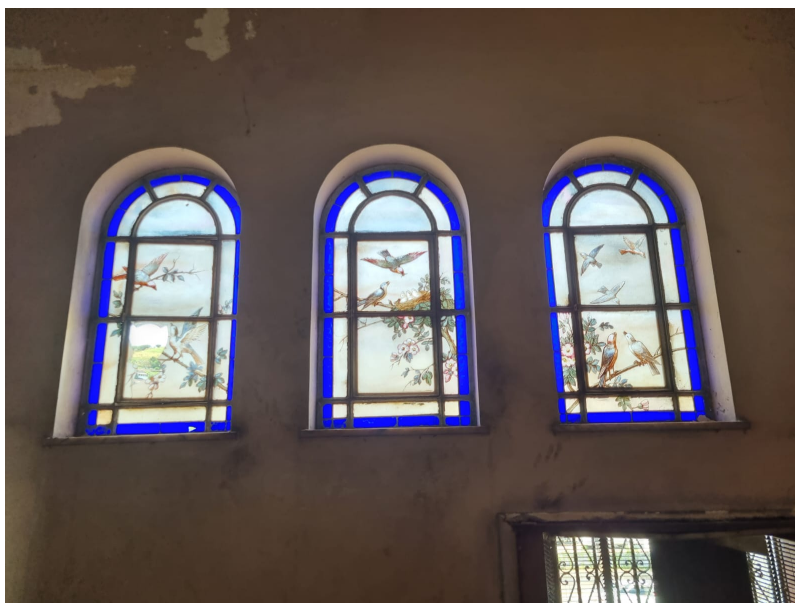
Foto 27. Vitral da sala que dá frente para a rua
