## RELATÓRIO FOTOGRÁFICO

Reforma do prédio Espaço Nova Geração (ENG) no Fonseca.

1. O Presente relatório fotográfico tem como objetivo atender a solicitação do processo 9900008592/2025 através de análise técnicas para atestar as condições do local.

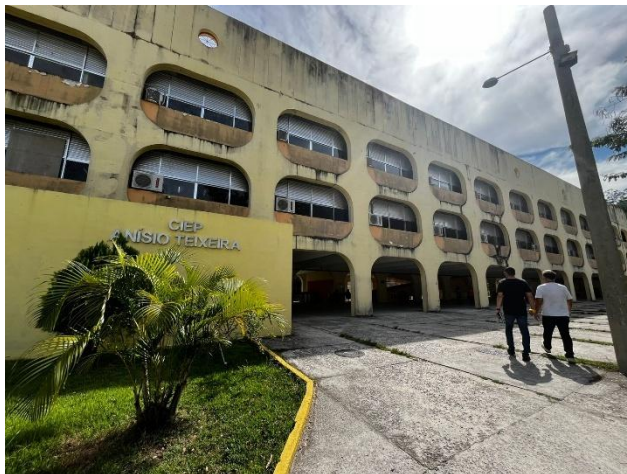
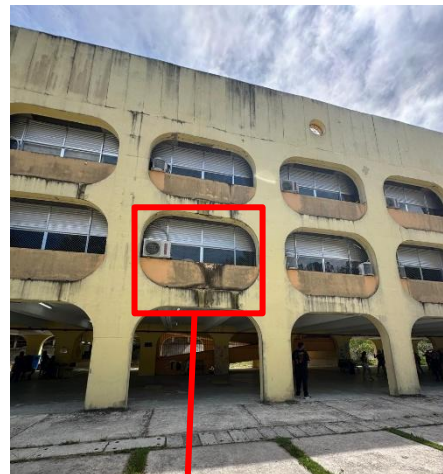
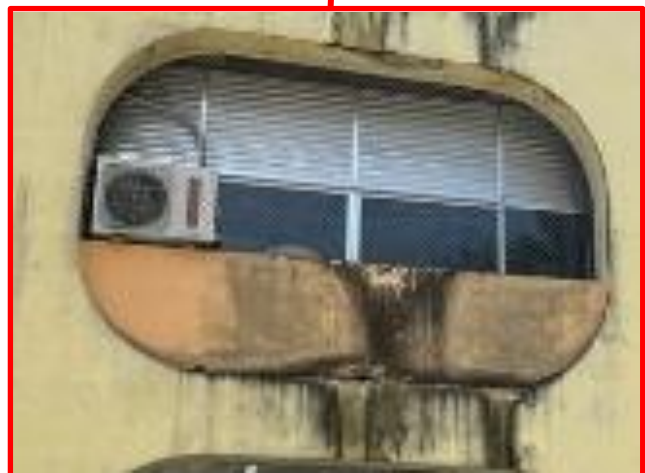
Fachadas apresentando patologias resultantes de infiltrações em diversos pontos das fachadas.

Necessidade de impermeabilização, reparos e pintura das fachadas.

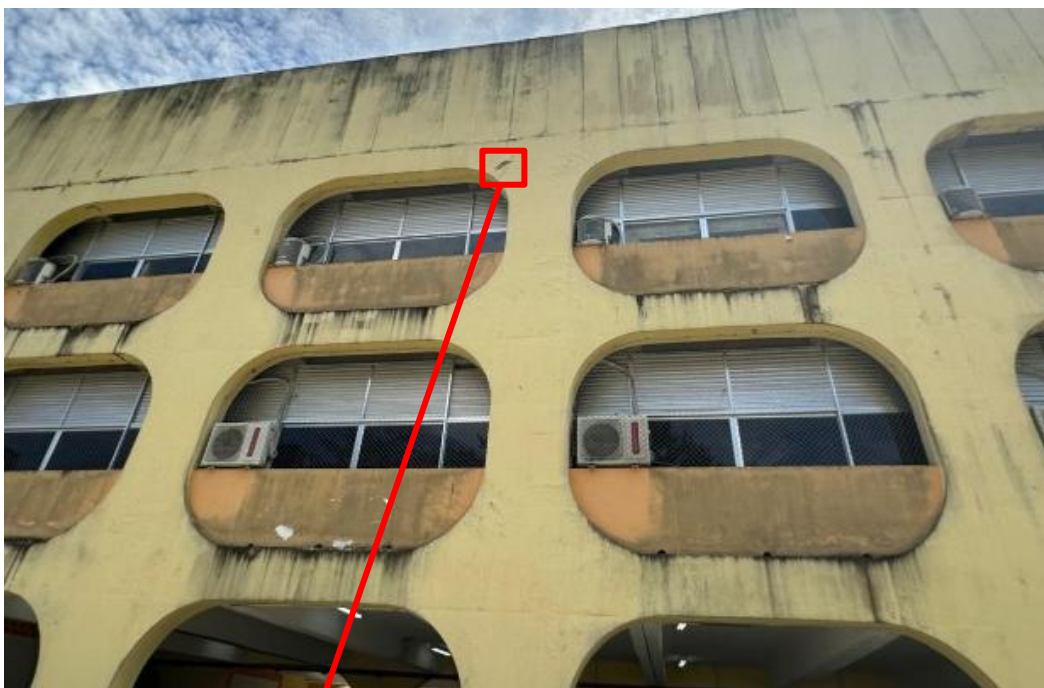
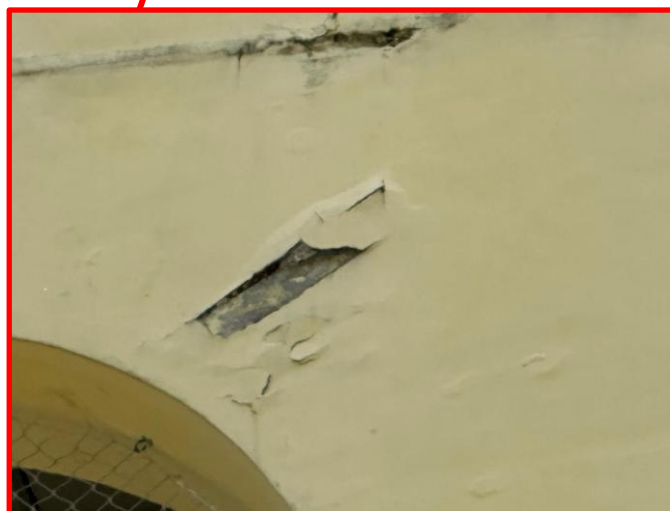
Fachadas apresentando pontos de corrosão em diversos pontos, com risco de queda de placas de concreto gerando insegurança para os usuários.

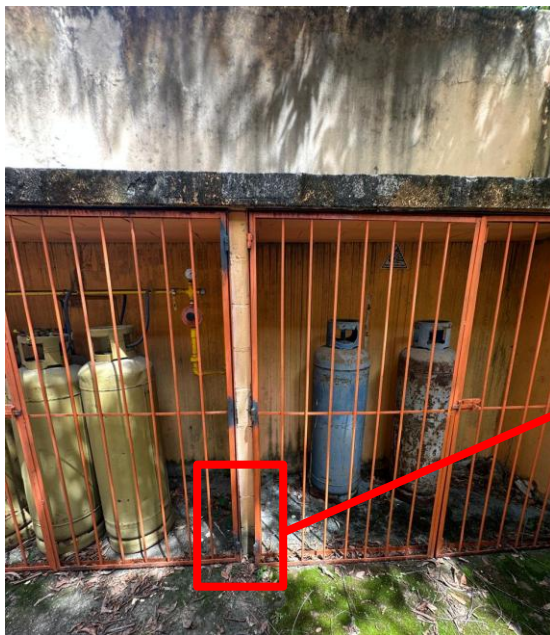
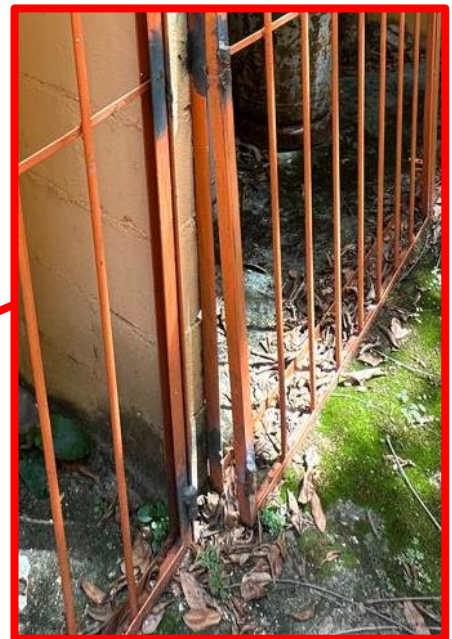
Estruturas do gradil de proteção da casa do gás quebradas, falta de tubulações de gás e botijões apresentando ferrugem.

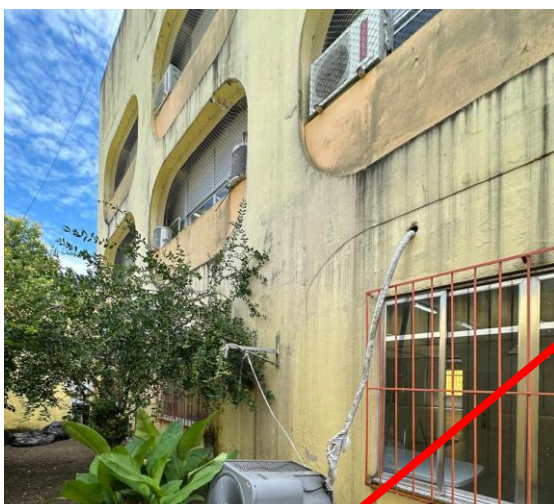
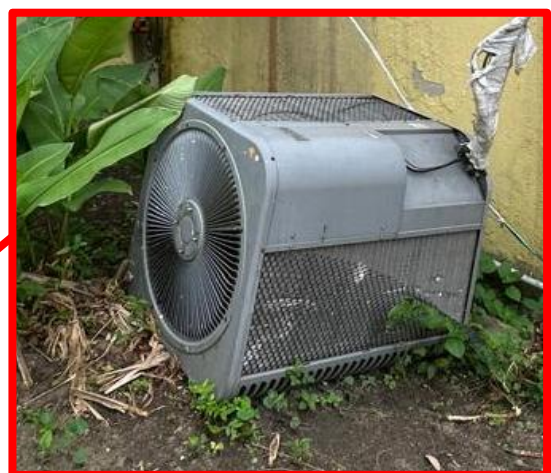
Ar condicionado quebrado e tombado no  
chão, trazendo risco de choque e  
podendo danificar o aparelho.

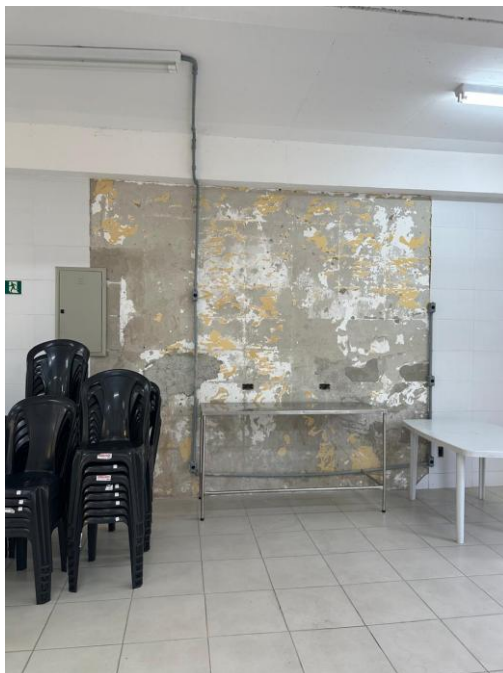
Parede com parte do revestimento  
solto e outra parte com risco de

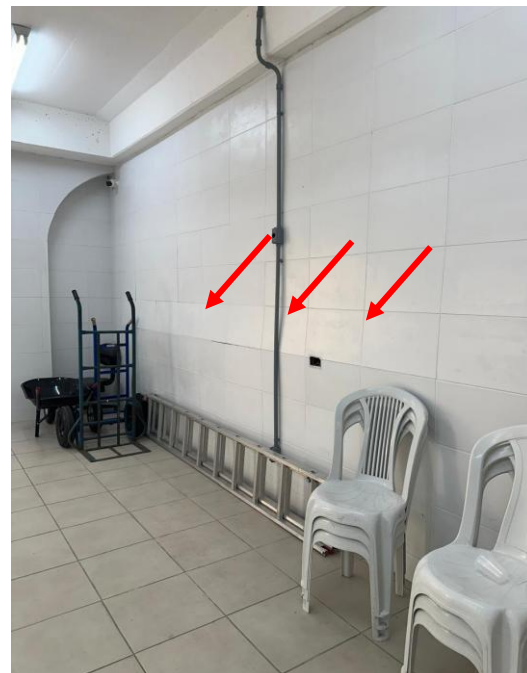
Parede com estufamento no  
revestimento.

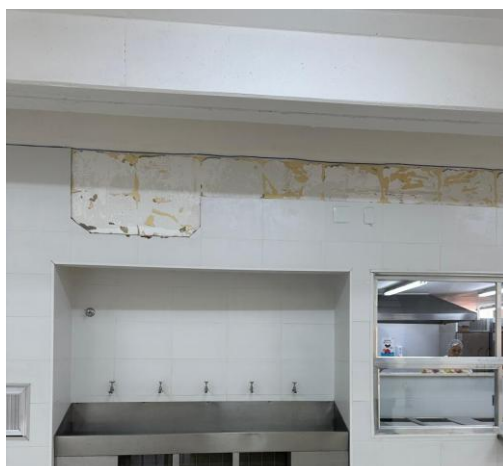
Parede com parte do revestimento solto e outra parte com risco de descolamento.

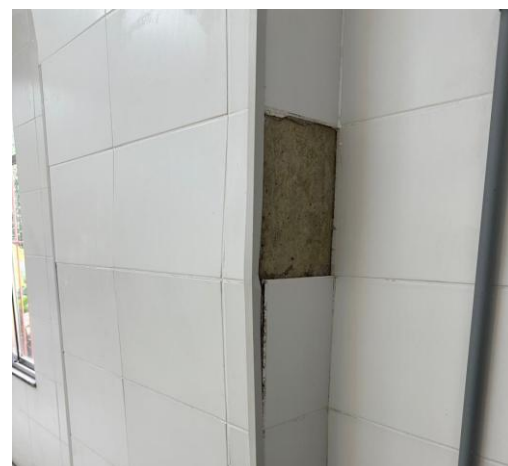
Parede com estufamento no revestimento.

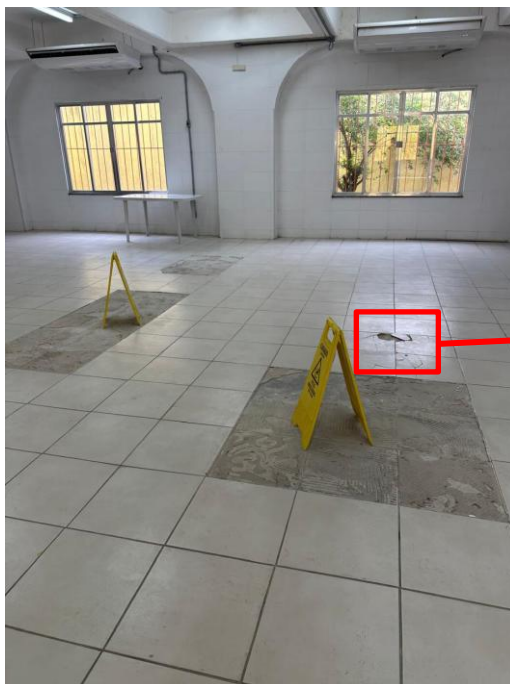
Piso do refeitório solto

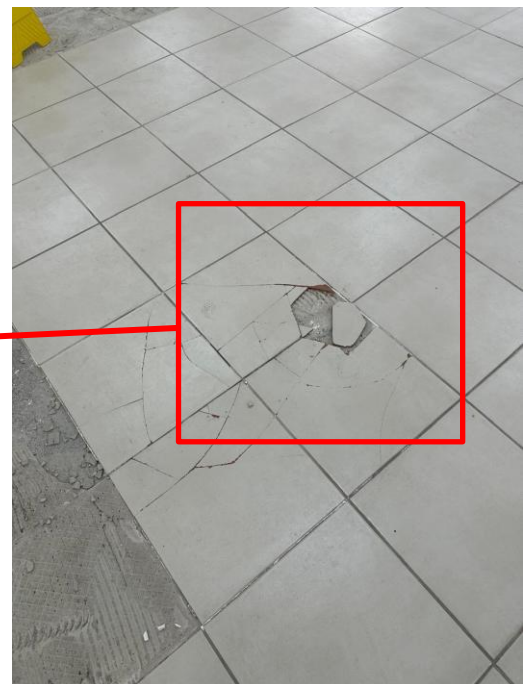
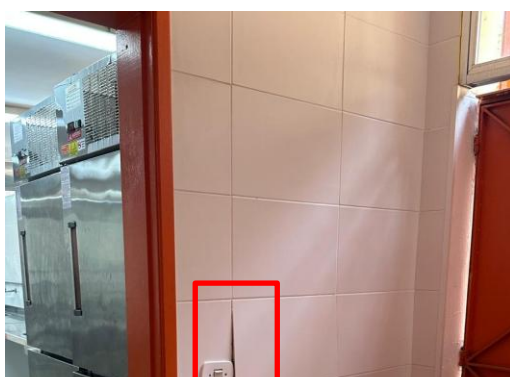
Parede com estufamento  
no revestimento.

Atenção! O descolamento desses revestimentos ocasiona um alto risco de acidente.

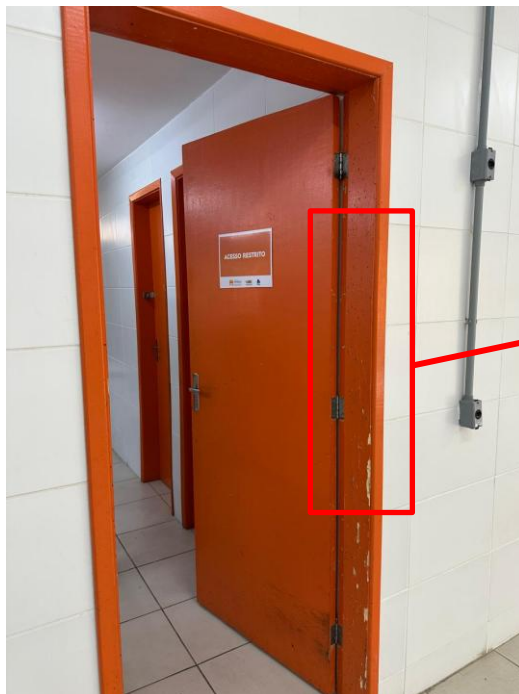
Portas apresentando infestação  
de cupim.

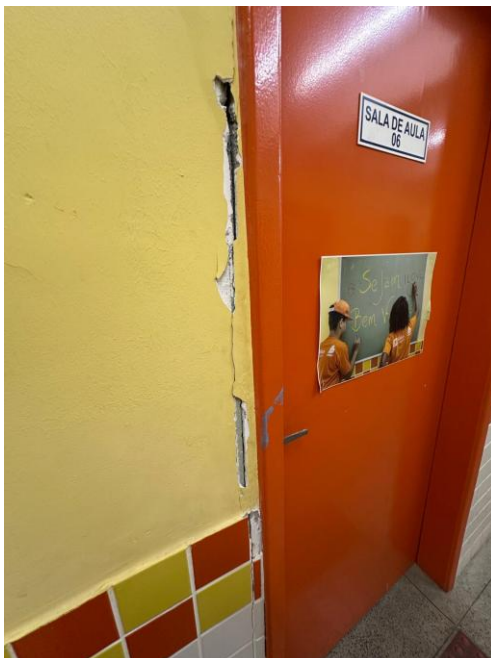
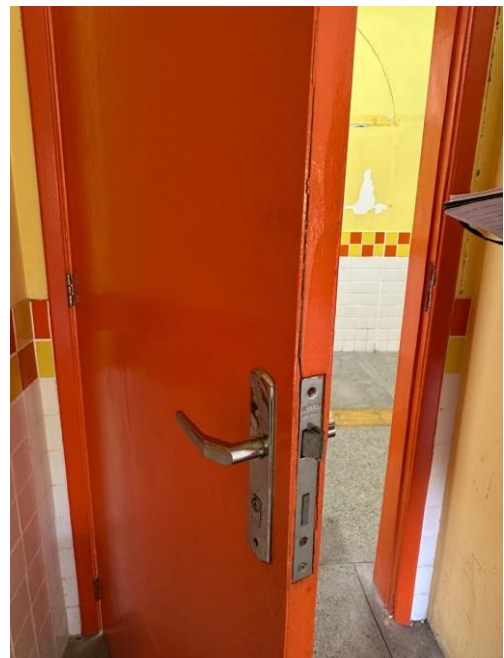
Portas com os batentes e portas quebradas.

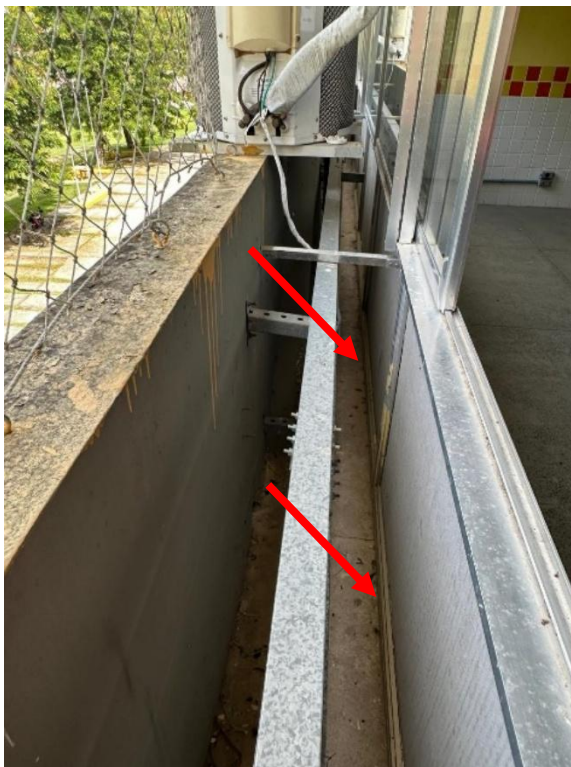
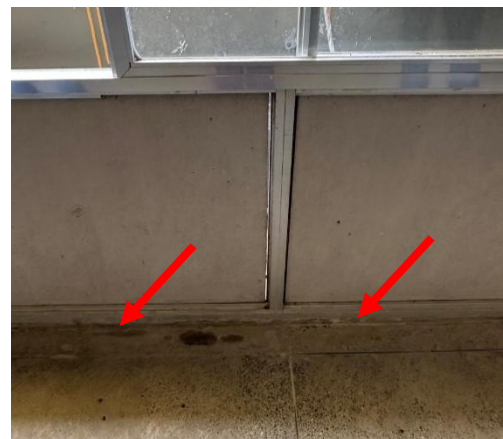
Salas de aulas apresentando  
infiltrações pelas esquadrias das  
janelas no encontro com piso,

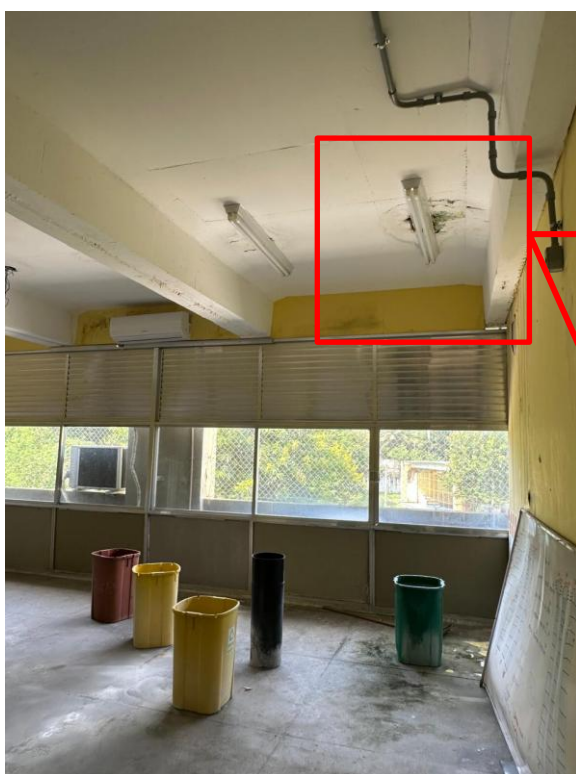
Salas de aulas apresentando infiltrações no teto.

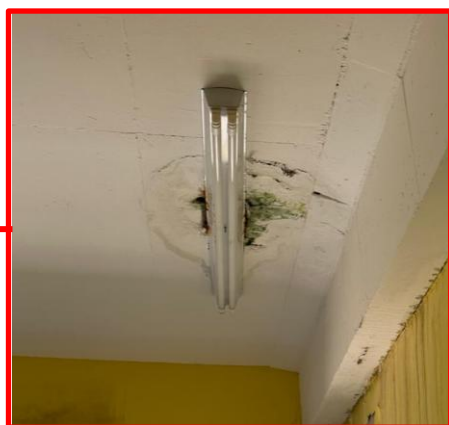
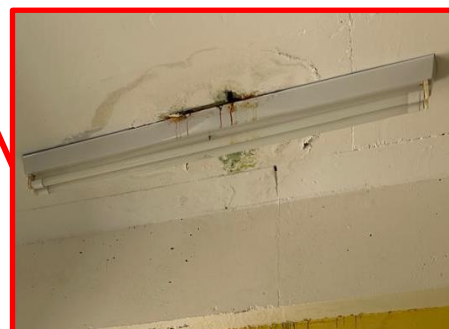
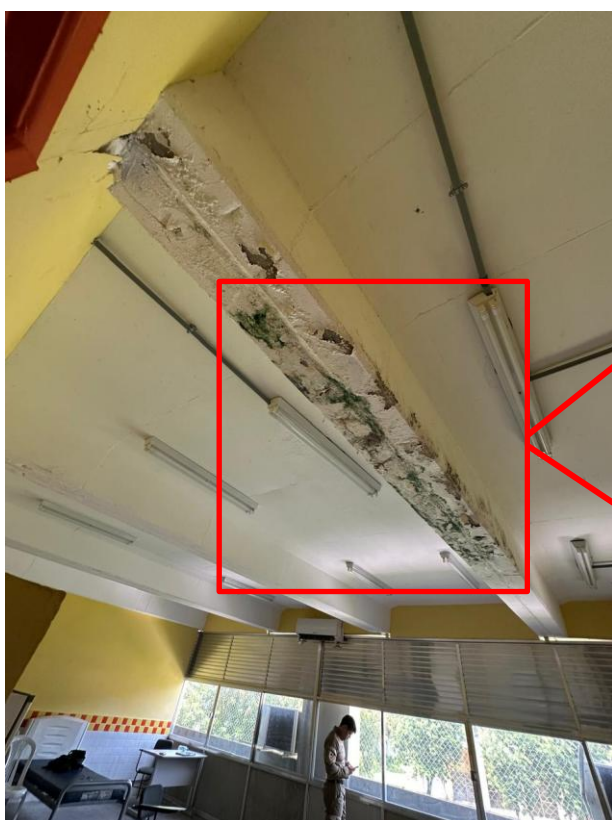
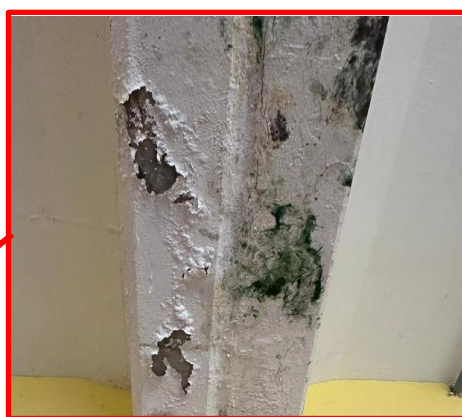
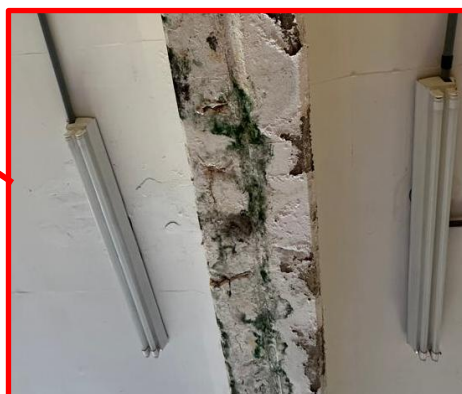
Salas de aulas apresentando infiltrações no teto.

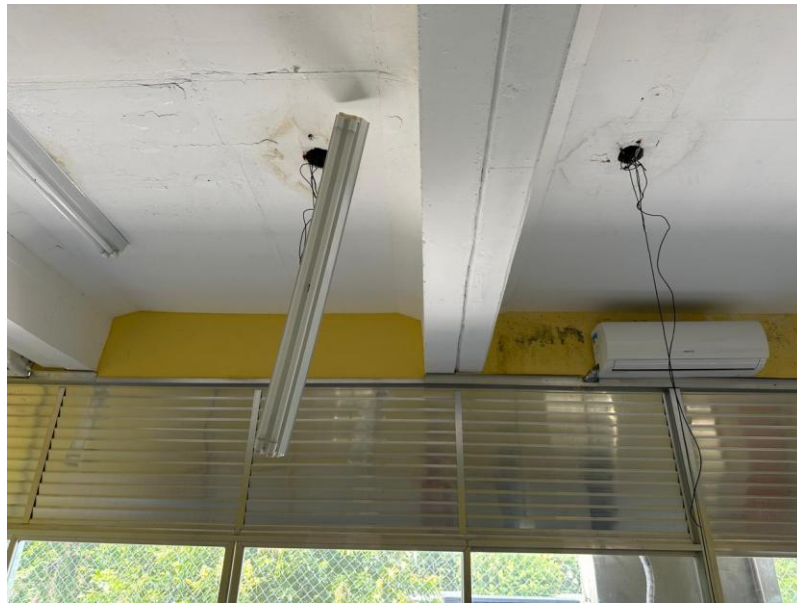
Luminárias penduradas, ocasionando risco de choque

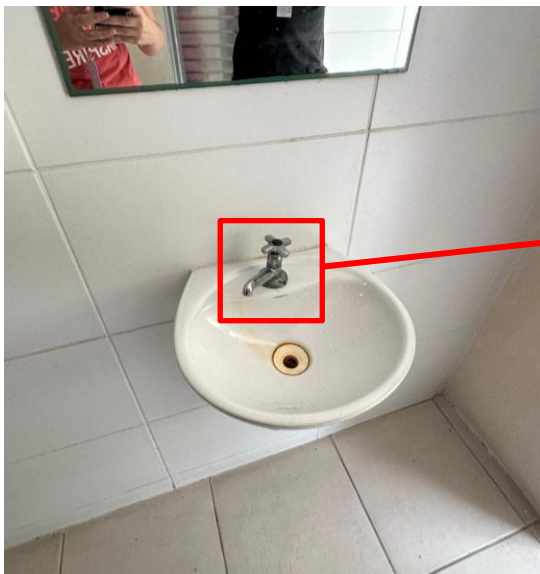
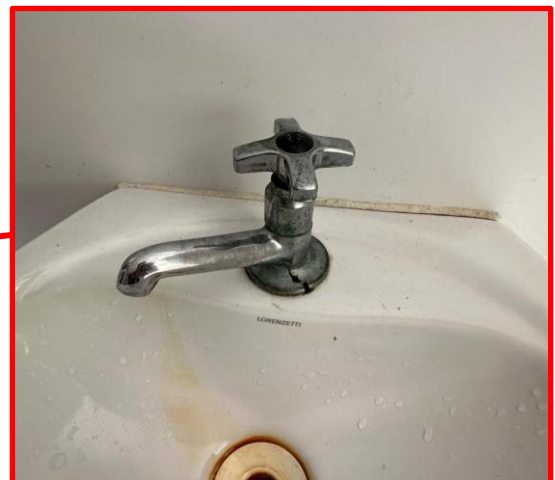
Torneira quebrada e pia pequena.

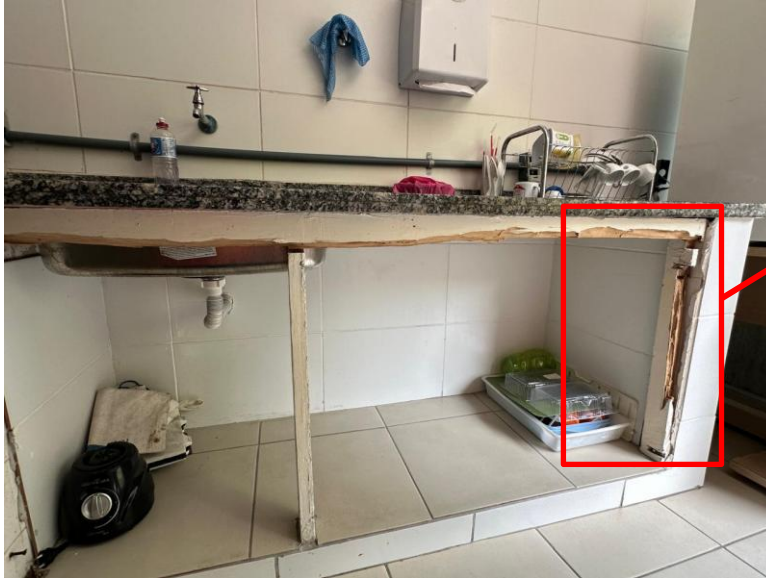
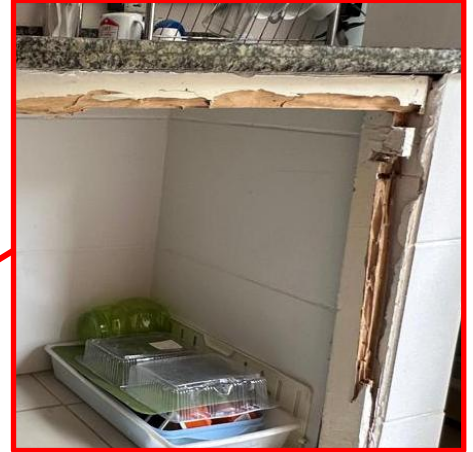
Estrutura embaixo da pia  
apresentando infestação de cupim.

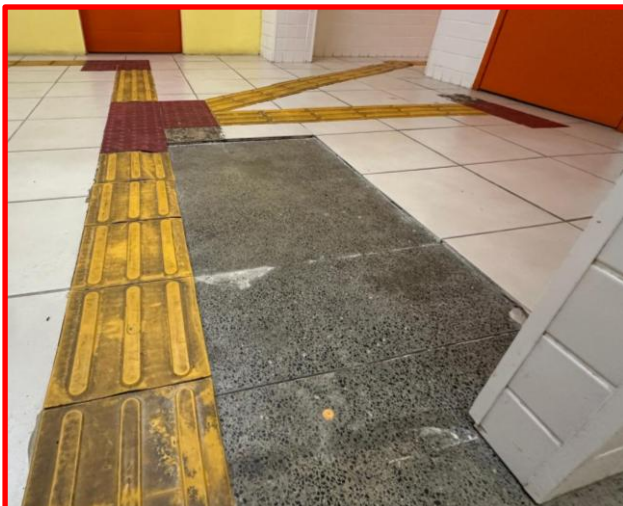
Revestimento e piso tátil descolando.  
Obs.: Alto risco de acidente

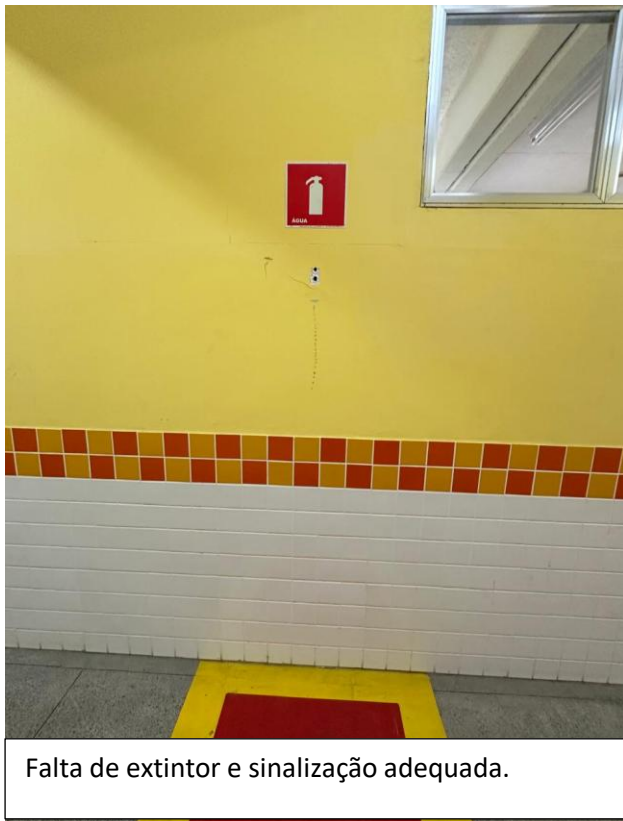
Falta de extintor e sinalização adequada.

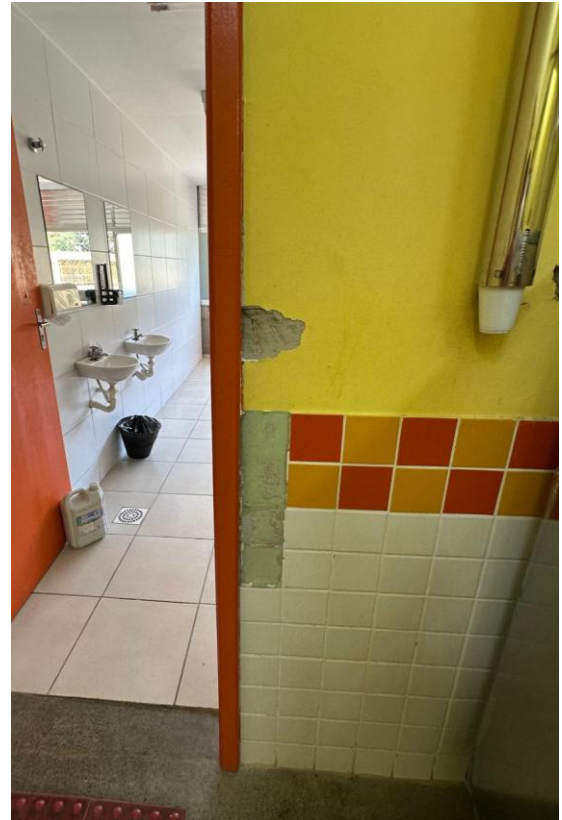
Falta de revestimento na parede e batente de porta soltando.

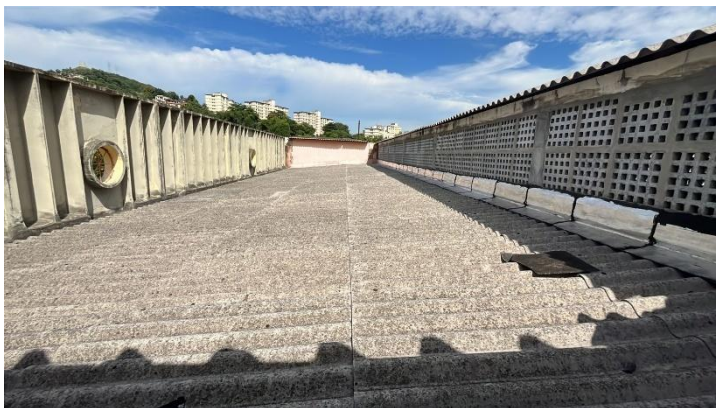
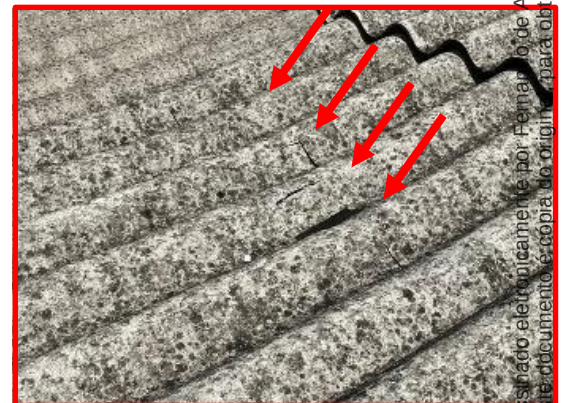
Telhado com telhas quebradas e soltas.  
Ausência de calhas e falta de impermeabilização.

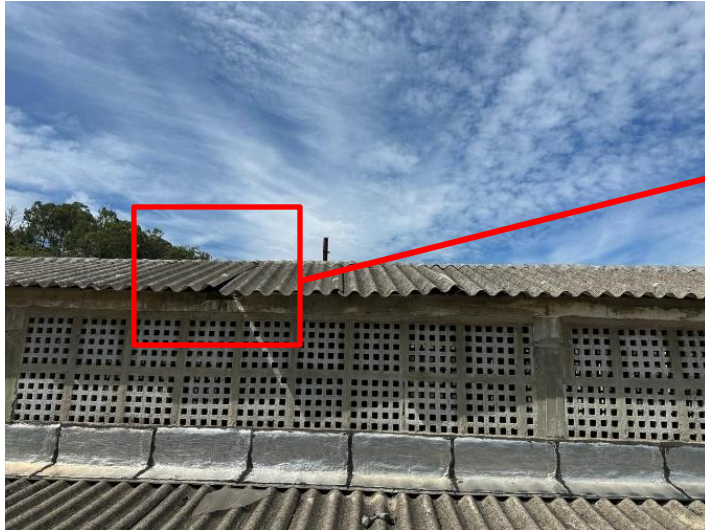
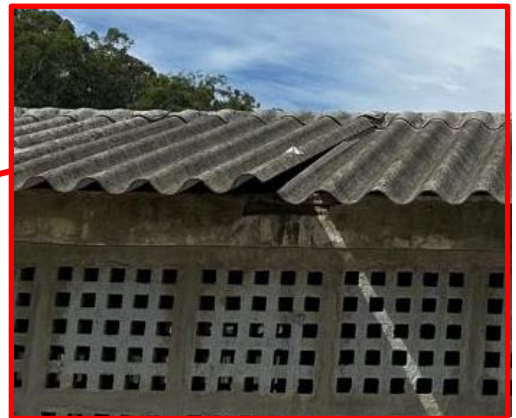
Telhado com telhas soltas e falta de calha.

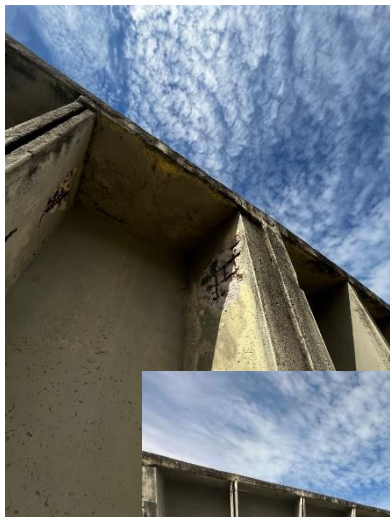
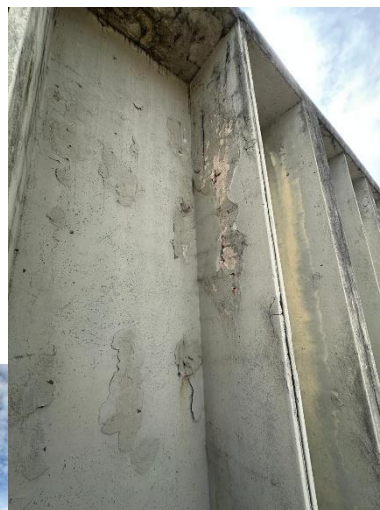
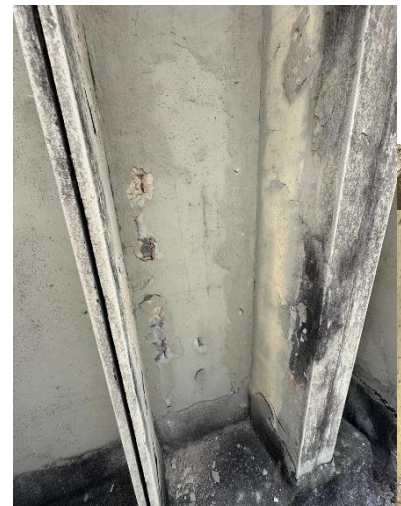
Fachada – Durante a vistoria, foi identificado que a parte interna das fachadas apresentam diversos pontos de corrosão e deslocamento do concreto, necessitando intervenções para a paralisação da corrosão no aço.

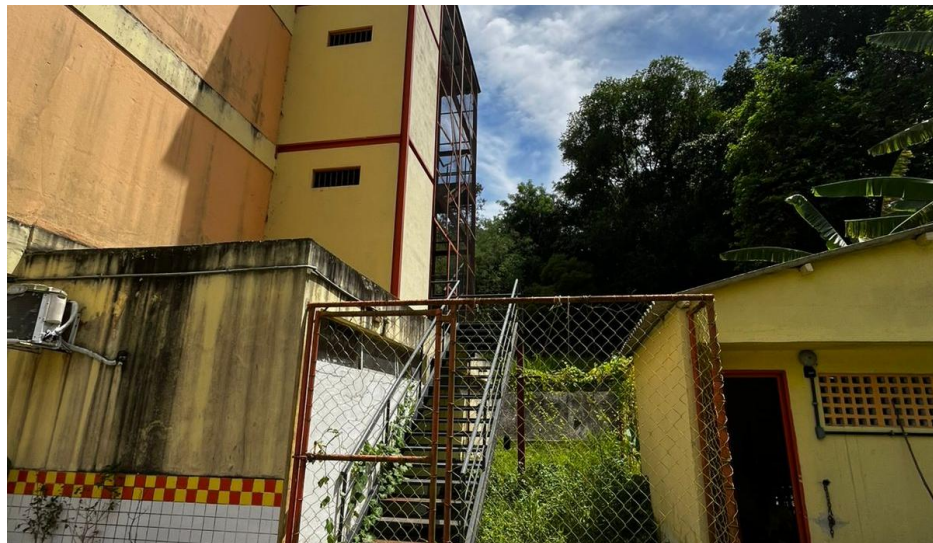
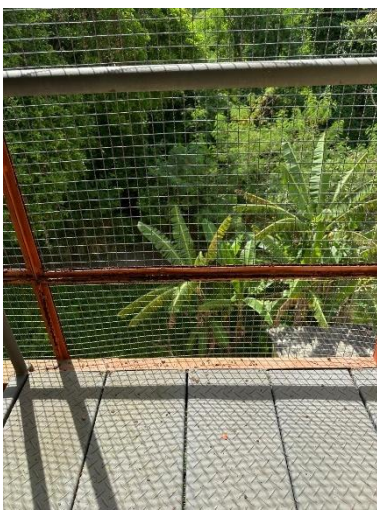
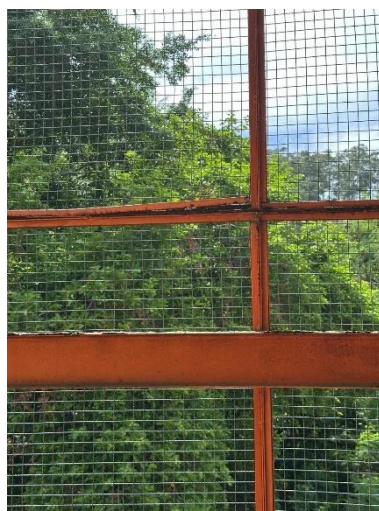
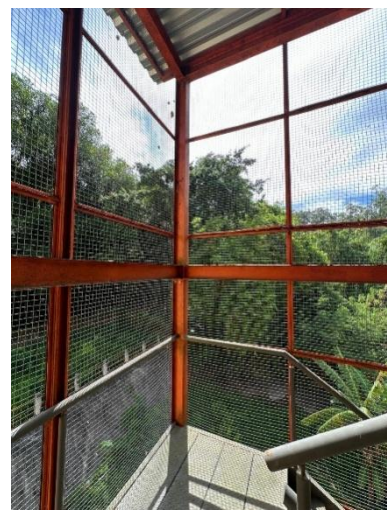
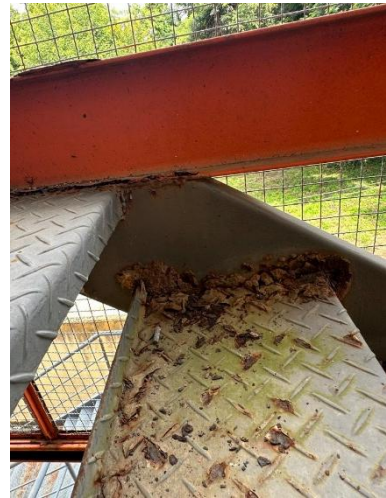
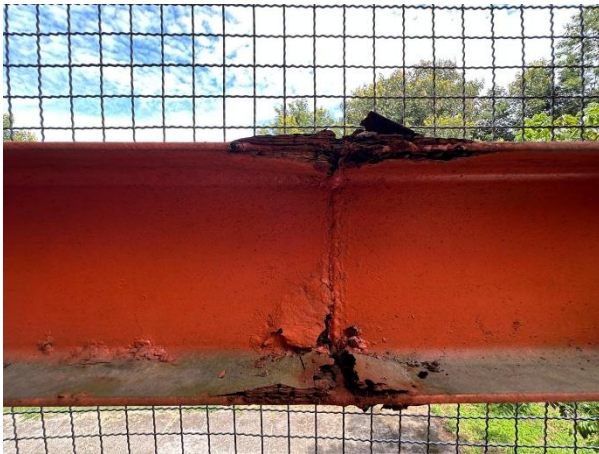
Escada de Incêndio – As estruturas das duas escadas de incêndio estão completamente comprometidas, colocando diretamente em risco os usuários.

Conforme podemos observar os problemas são estruturais, pois a mesma sofre com alto índice de corrosão.

Obs: O gradil de proteção está com risco iminente de queda.

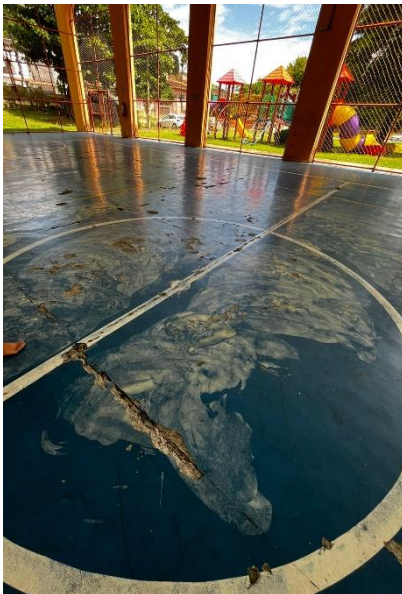
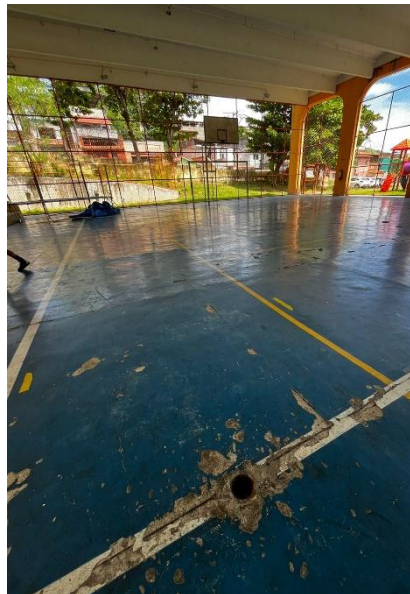
Piso da Quadra poliesportiva apresenta diversos pontos de corrosão e deslocamento do concreto.

Obs.: Alto risco de acidente

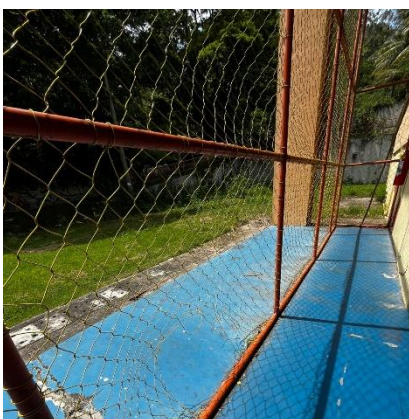
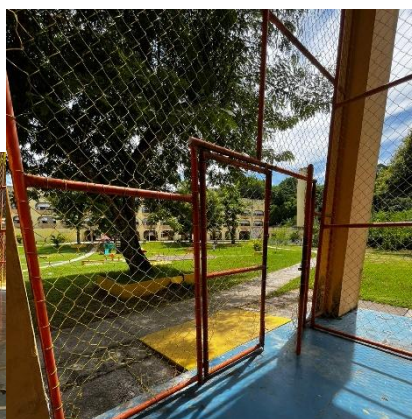
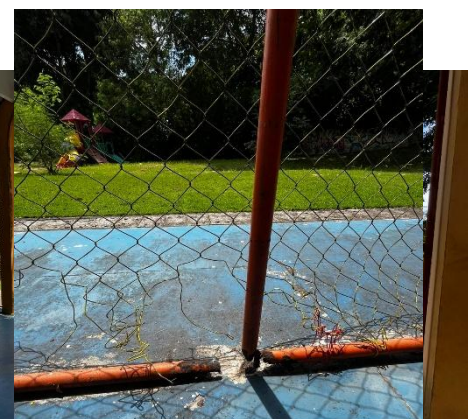
Alambrado apresenta diversos pontos de corrosão em sua estrutura. Com tela solta e cortada, trazendo risco de acidente.

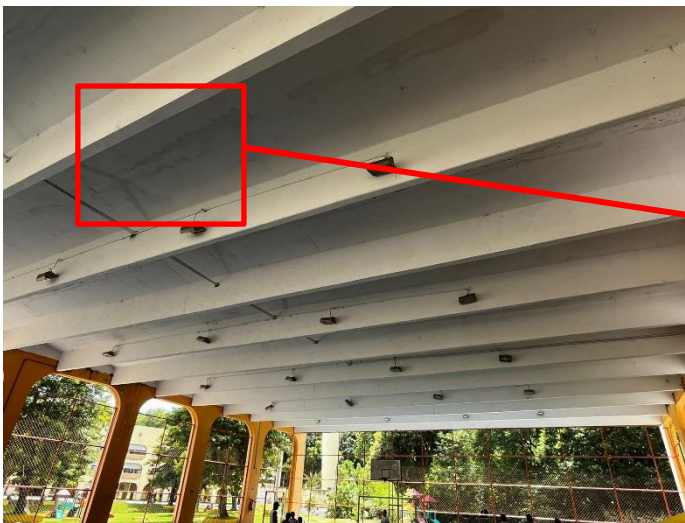
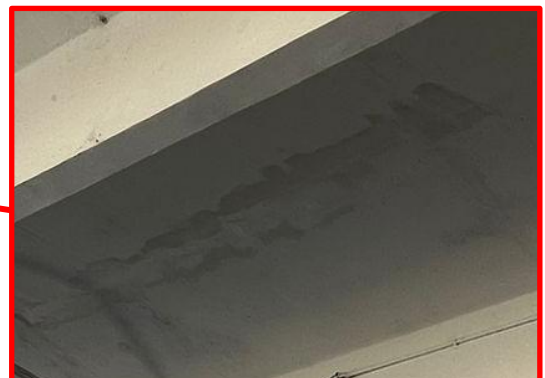
Cobertura da quadra com diversos pontos de infiltração

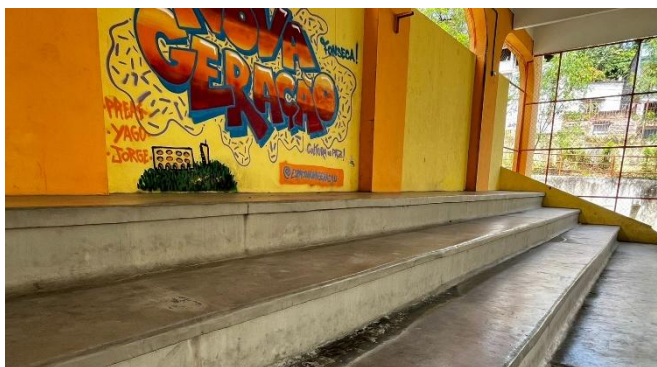
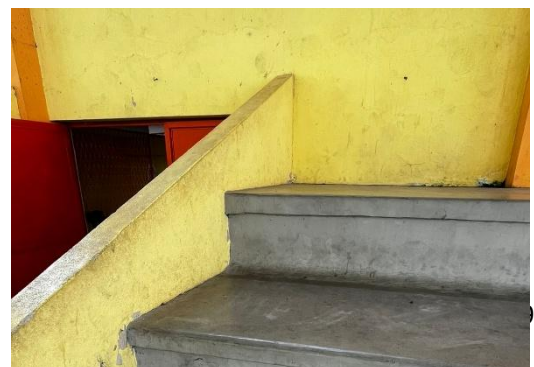
Arquibancada com marcas de infiltração, vinda da área externa. Resultando a soltura da pintura.

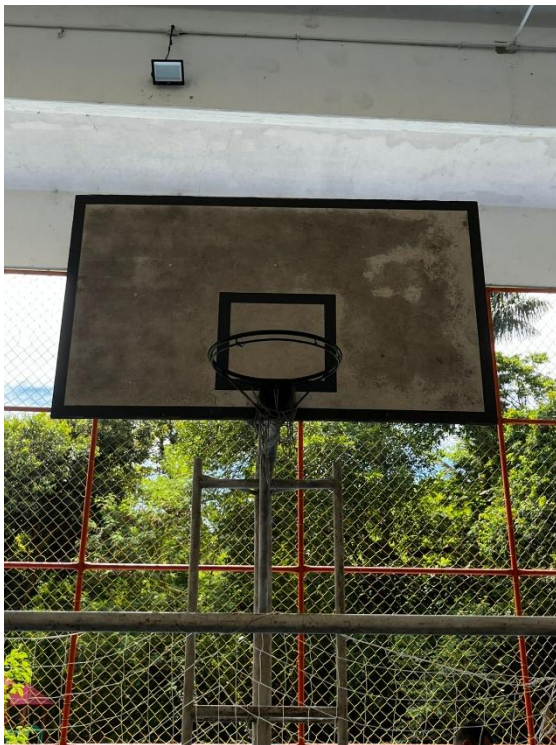
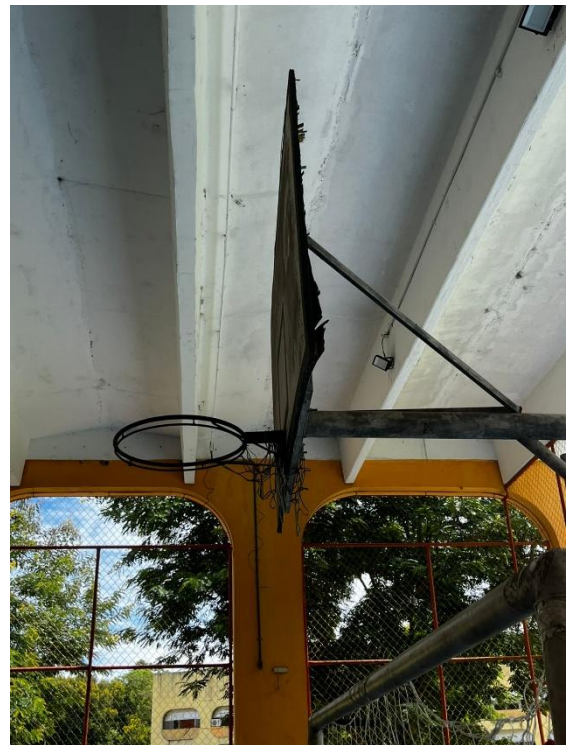
Tabela de basquete deteriorada, com ausência de rede nas cestas.

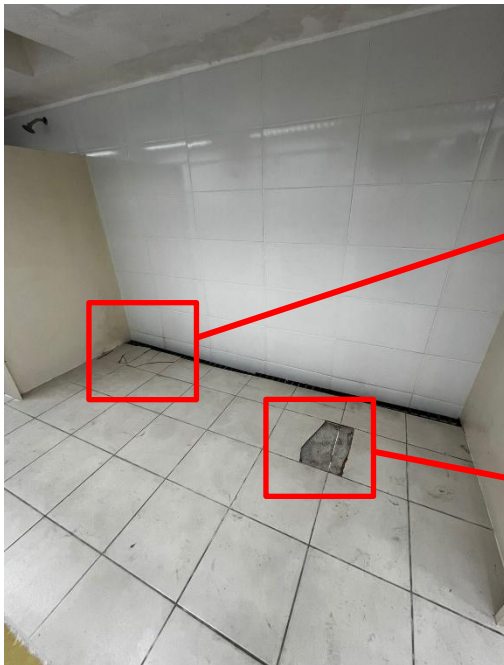
Piso do vestiário feminino solto.

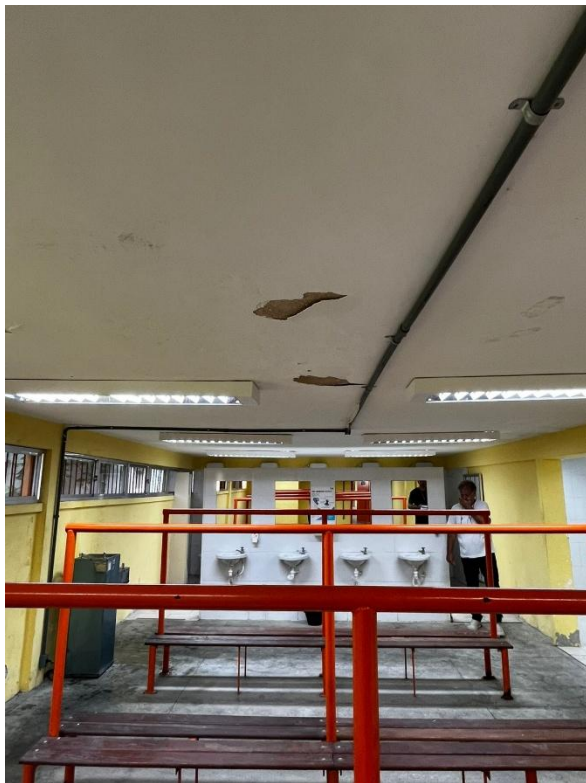
Teto do vestiário com infiltração e soltura de pintura.

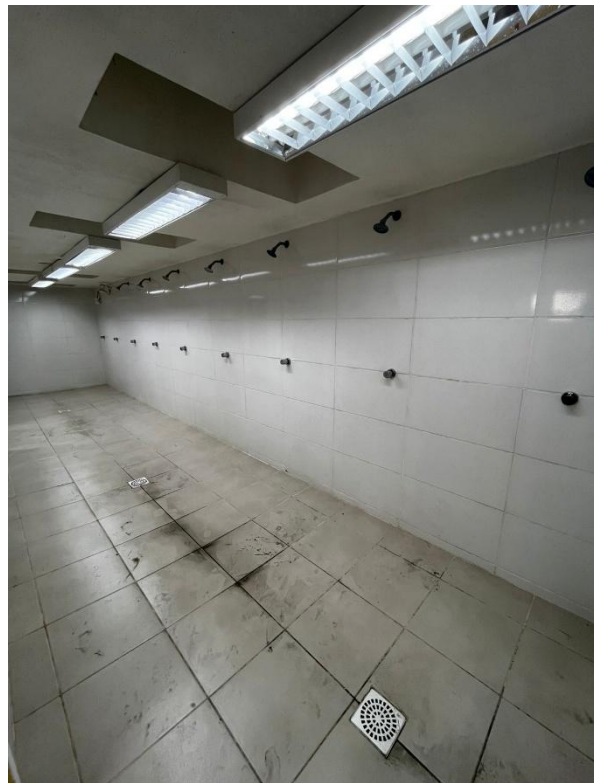
Box de vestiário sem divisórias.

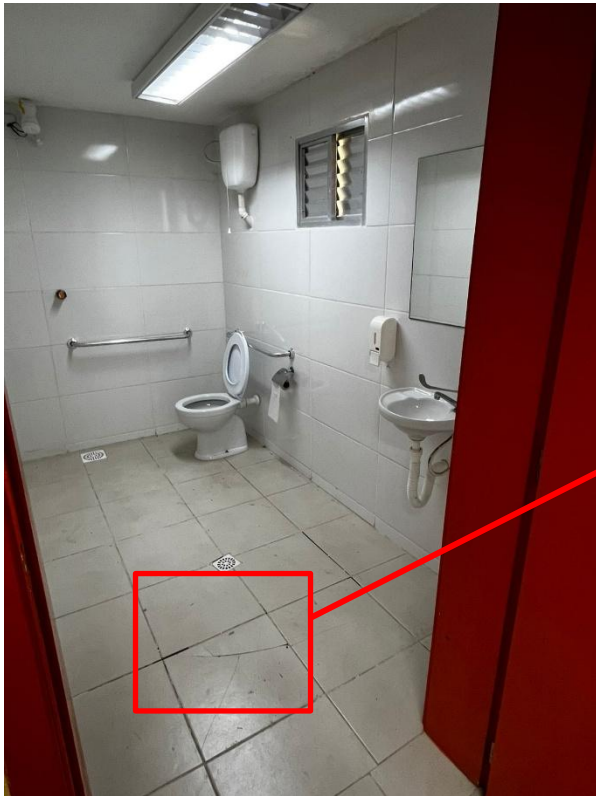
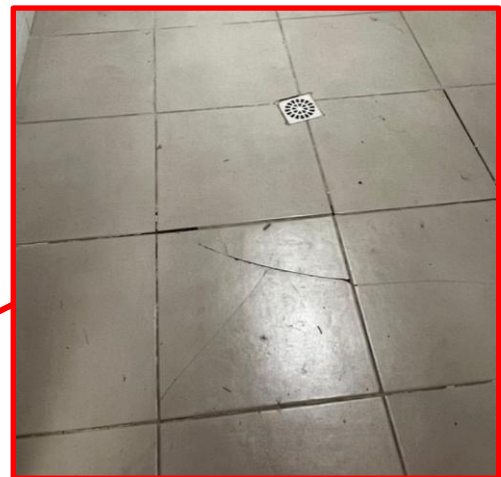
Banheiro PNE sem acessibilidade e com piso soltando.
