## RELATÓRIO FOTOGRÁFICO

### VISITA TÉCNICA

#### CONJUNTO HABITACIONAL ZILDA ARNS I E II

1.O Presente relatório fotográfico tem como objetivo atender a solicitação do processo 990000124772/2025 através de análise técnicas para atestar as condições do local.

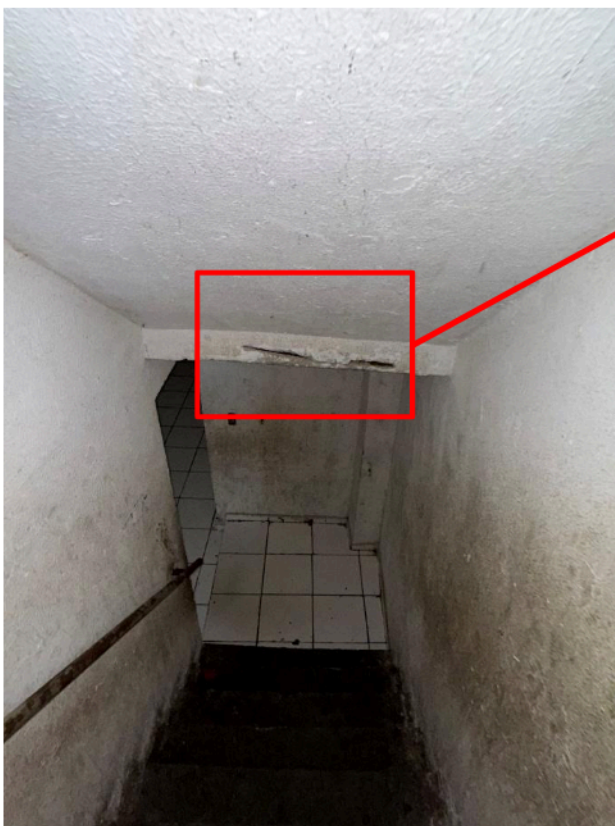
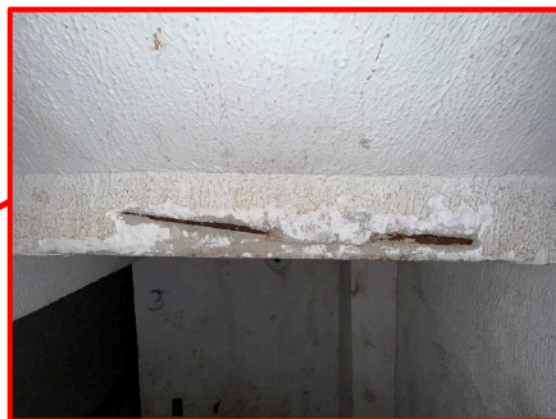
- As escadas de acesso do bloco 1 estão completamente deterioradas, apresentando problemas como:
  - Pintura danificada;
  - Piso quebrado;
  - Falta de corrimão e ou quebrado;
  - Problemas estruturais (Ferro aparente e apresentando corrosão)
  - Falta de iluminação

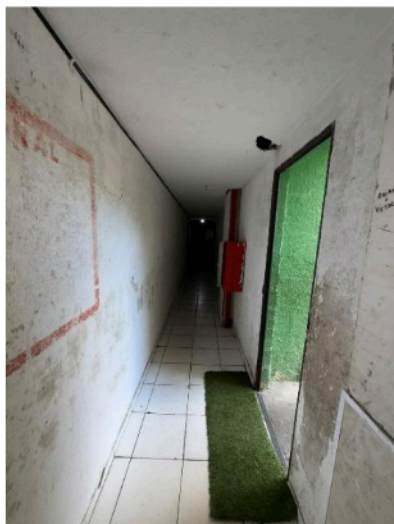
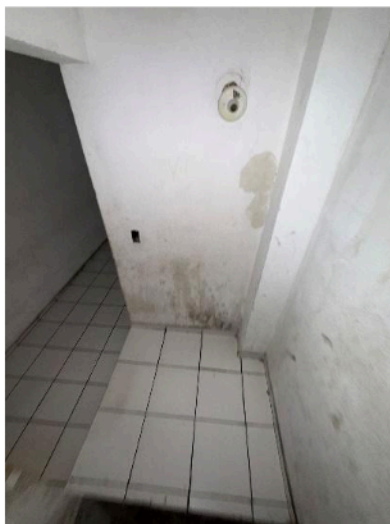
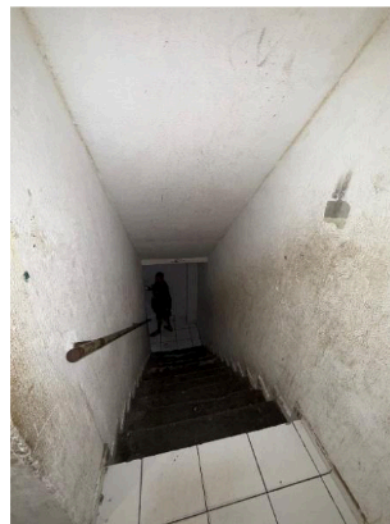
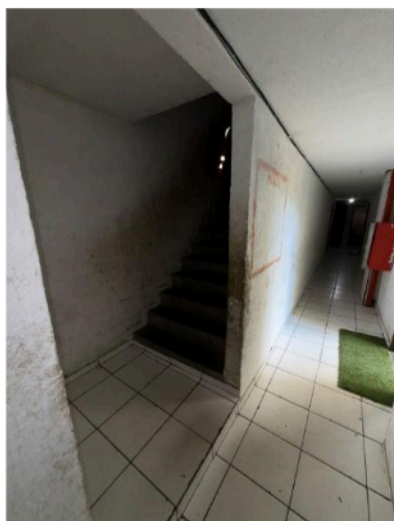
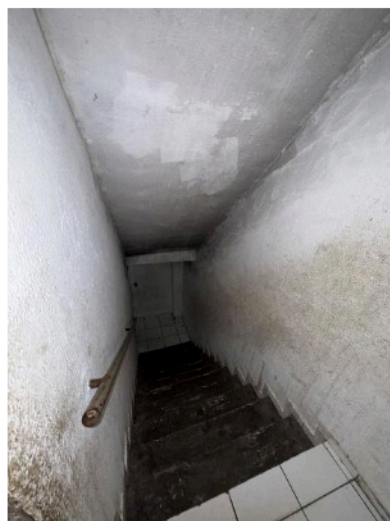
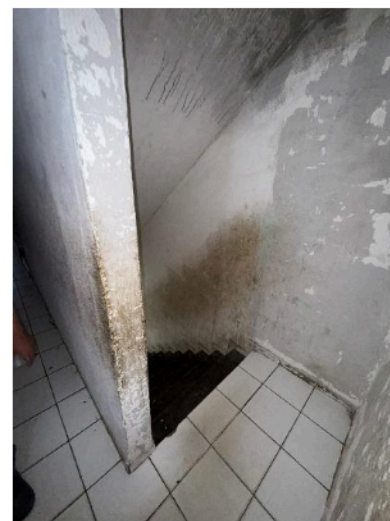
#### Escadas

- As escadas de acesso do bloco 2 estão completamente deterioradas, apresentando problemas como:
  - Pintura danificada;
  - Piso quebrado;
  - Falta de corrimão e ou quebrado;
  - Falta de iluminação

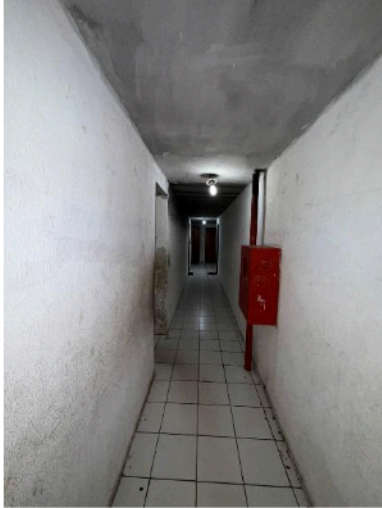
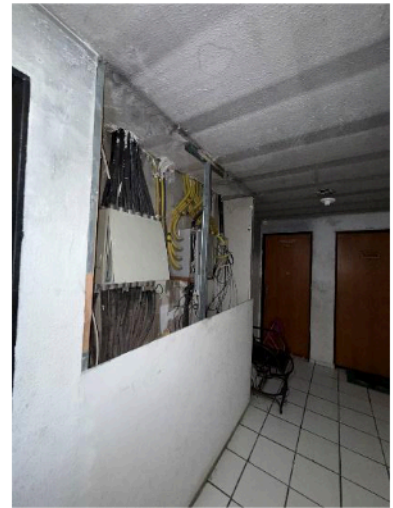
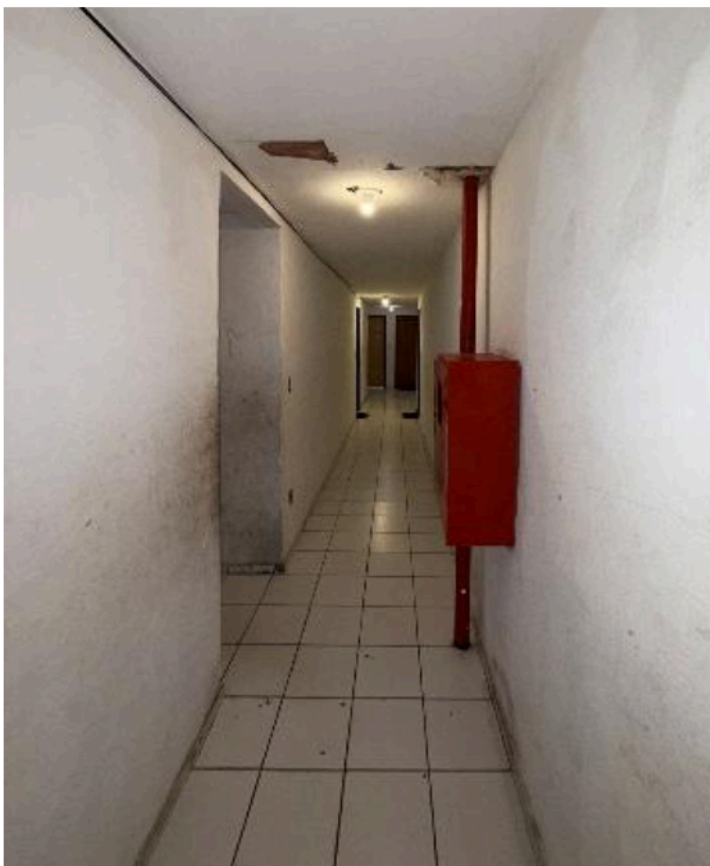
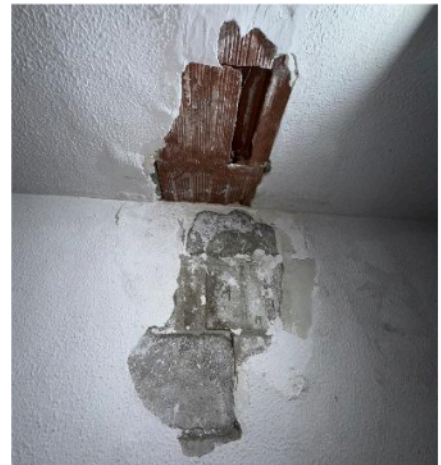
##### Corredores

- Os corredores do bloco 2 estão completamente deterioradas, apresentando problemas como:
  - Pintura danificada;
  - Piso quebrado;
  - Rachaduras;
  - Falta de iluminação;
  - Infiltrações
  - Marcas nas paredes e teto por conta de um incêndio

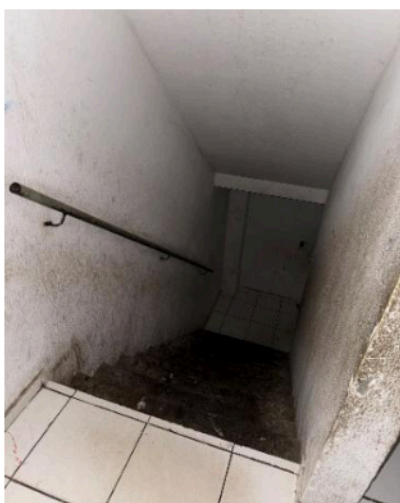
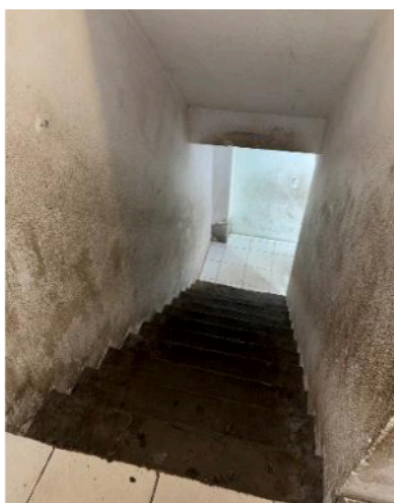
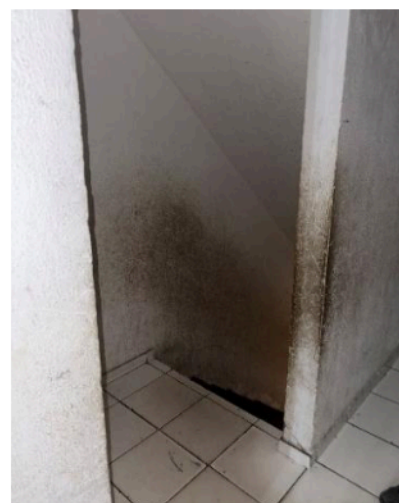
##### Escadas

- As escadas de acesso do bloco 3 estão completamente deterioradas, apresentando problemas como:
  - Pintura danificada;
  - Piso quebrado;
  - Falta de corrimão e/ou quebrado;
  - Falta de iluminação

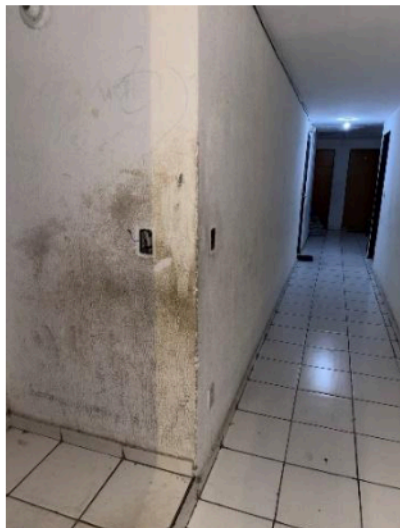
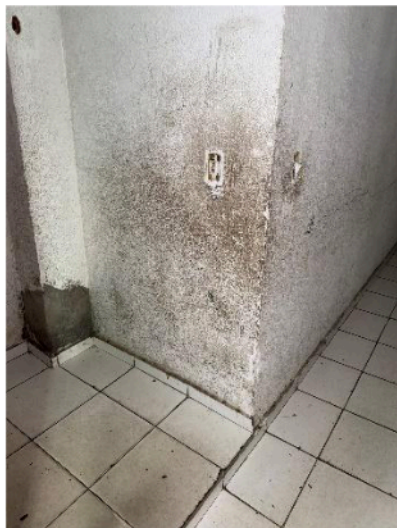
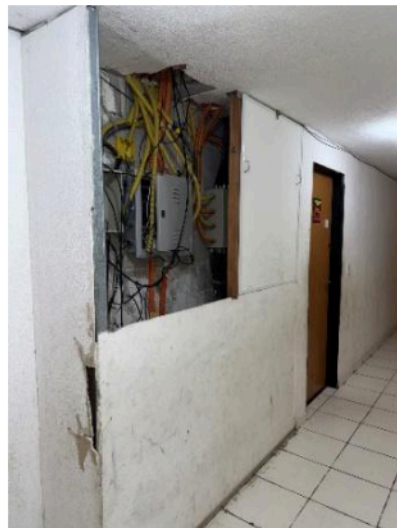
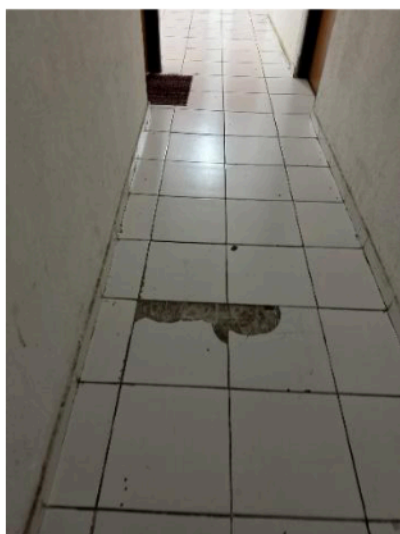
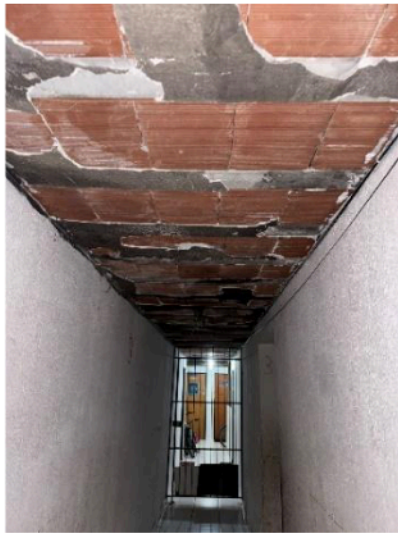
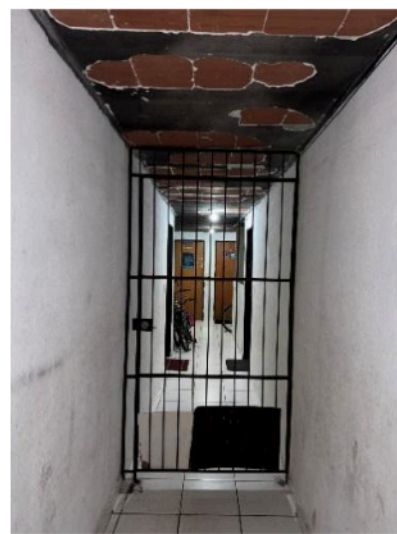
##### Corredores

- Os corredores do bloco 2 estão completamente deterioradas, apresentando problemas como:
  - Pintura danificada;
  - Piso quebrado;
  - Rachaduras;
  - Falta de iluminação;
  - Infiltrações;
  - Shaftis Com portas quebradas;
  - Problemas no sistema de incêndio (falta de mangueira);
  - Tetos com deslocamento de embolso por que teve incêndio no local.

- Retirada do castelo d'água, que encontra-se em risco iminente de queda.
- Reparos em vazamentos nas caixas d'água, a fim de garantir o fornecimento adequado de água.
- Substituição dos reservatórios, uma vez que os atuais, anteriormente utilizados como estação de tratamento, precisam ser trocados por novos.
- Ajustes no sistema de combate a incêndio, que encontra-se deficiente e necessita de melhorias urgentes.

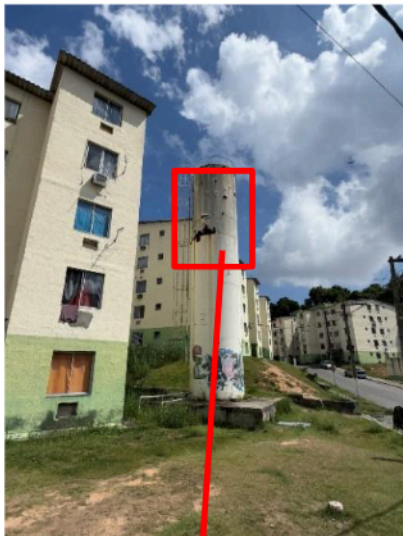
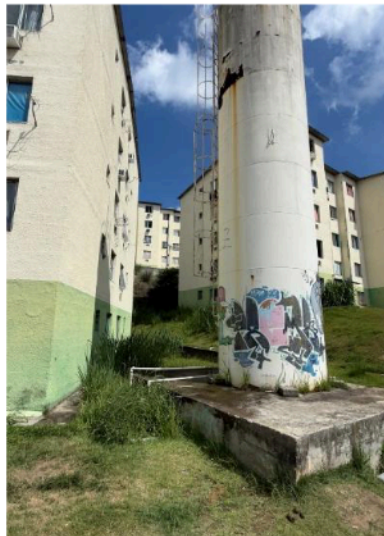
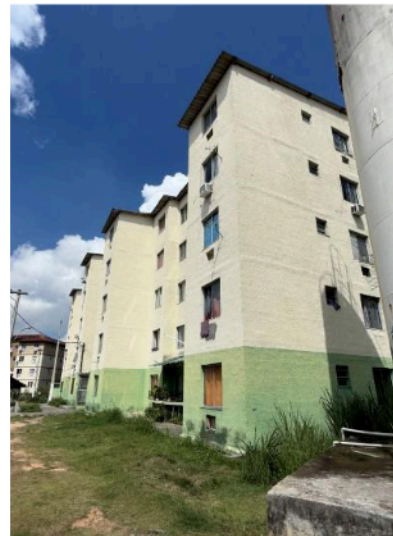
##### Área Externa

- Na área externa do bloco 02, foi identificado problemas como:
  - Castelo D'água com risco de queda, apresentando alto índice de corrosão na parte superior.Obs: o local está sendo utilizado para armazenar água.
- Estação de tratamento de esgoto sendo utilizada como reservatório de água;
- Entulho espalhado;
- Vegetação alta.

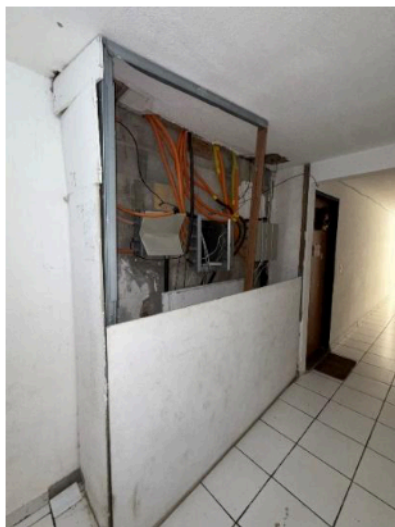
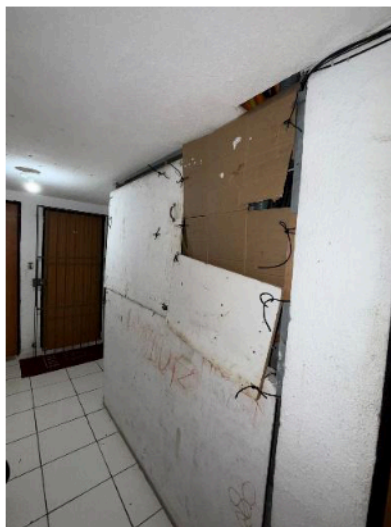
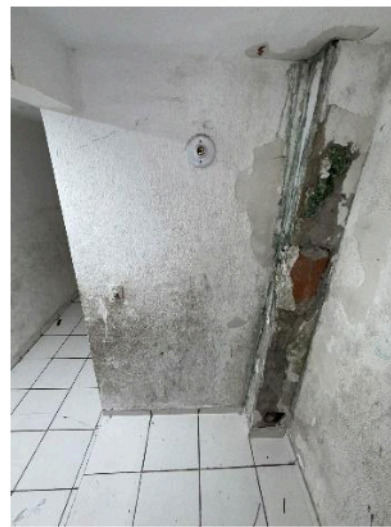
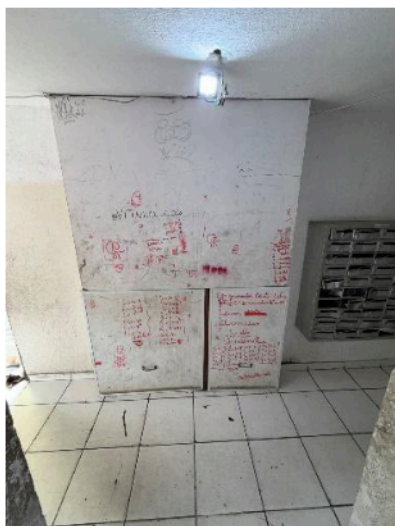
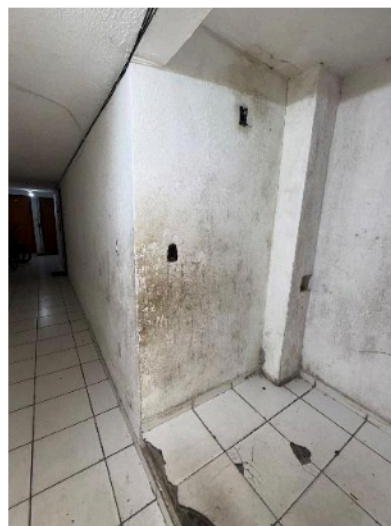
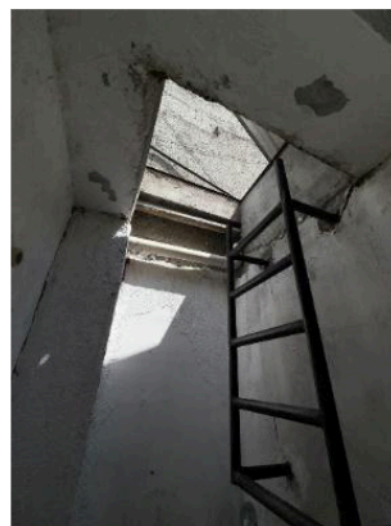
- Os corredores do bloco 3 estão completamente deterioradas, apresentando problemas como:
  - Pintura danificada;
  - Piso quebrado;
  - Rachaduras;
  - Falta de iluminação;
  - Infiltrações;
  - Shafts Com portas quebradas;
  - Problemas no sistema de incêndio (falta de mangueira);
  - Tetos com deslocamento de embolso por que teve incêndio no local;
  - Falta de portinhola de acesso ao telhado.

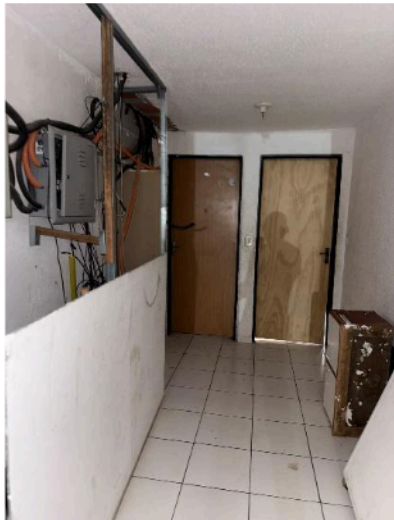
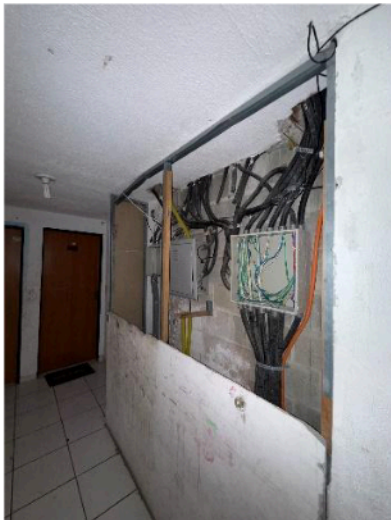
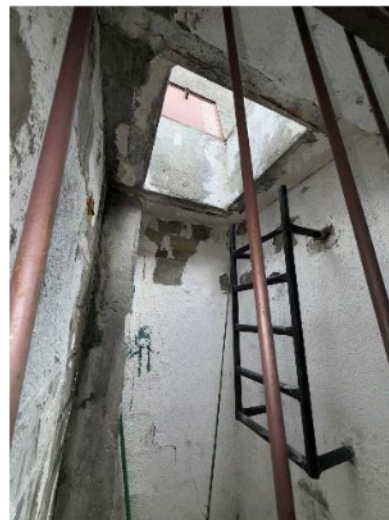
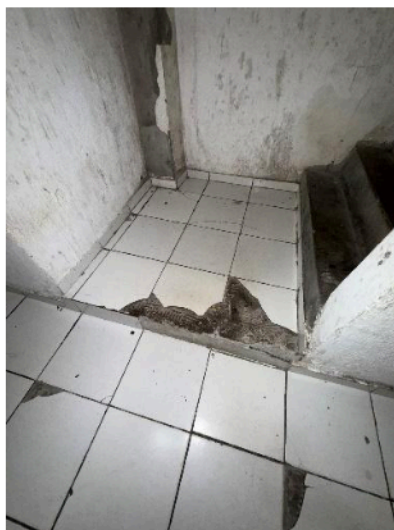
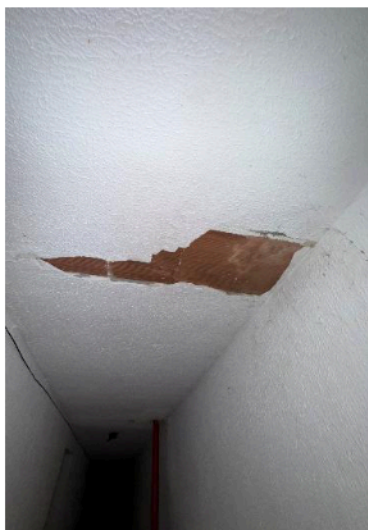
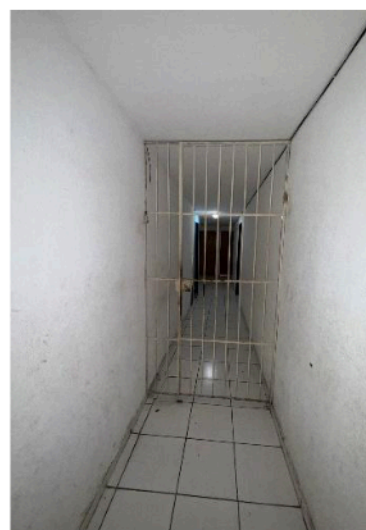
##### Corredores

- Os corredores do bloco 4 estão completamente deterioradas, apresentando problemas como:
  - Pintura danificada;
  - Piso quebrado;
  - Rachaduras;
  - Falta de iluminação;
  - Infiltrações;
  - Shaftis Com portas quebradas;
  - Problemas no sistema de incêndio (falta de mangueira);
  - Tetos com deslocamento de embolso por que teve incêndio no local;
  - Falta de portinhola de acesso ao telhado.

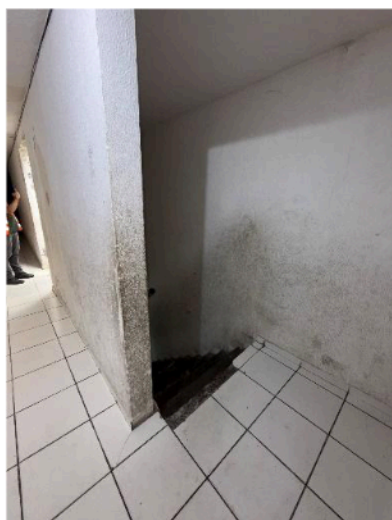
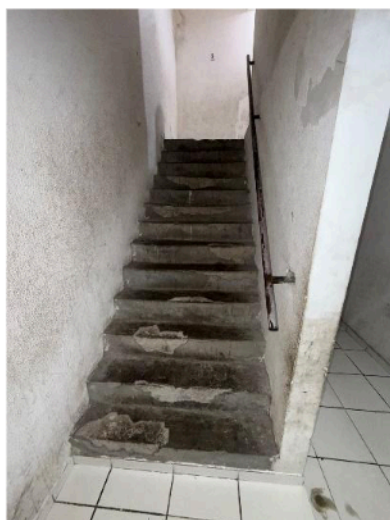
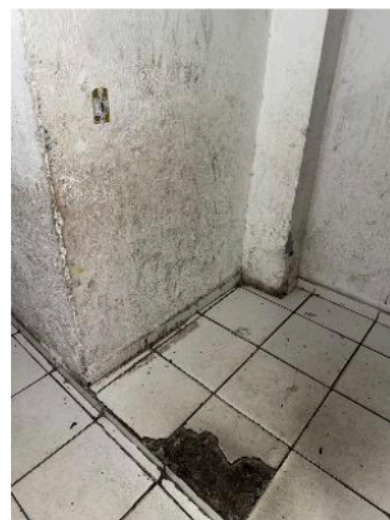
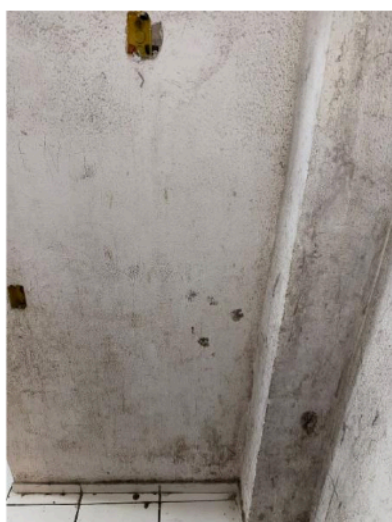
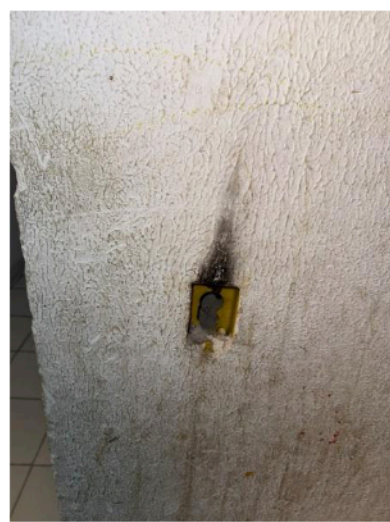
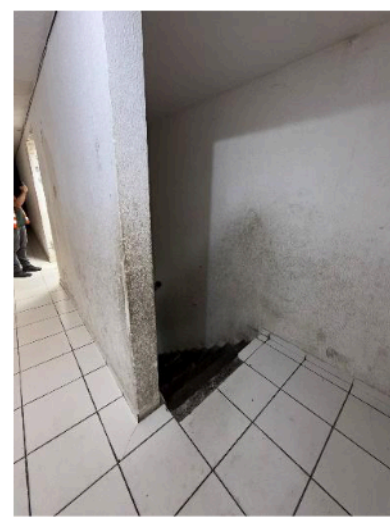
- As escadas de acesso do bloco 3 estão completamente deterioradas, apresentando problemas como:
  - Pintura danificada;
  - Piso quebrado;
  - Falta de corrimão e/ou quebrado;
  - Falta de iluminação
  - Falta de ventilação

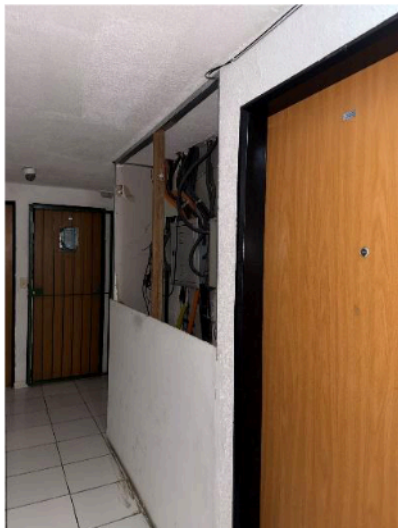
- Os corredores do bloco 4 estão completamente deterioradas, apresentando problemas como:
  - Pintura danificada;
  - Piso quebrado;
  - Rachaduras;
  - Falta de iluminação;
  - Infiltrações;
  - Shaftis Com portas quebradas;
  - Problemas no sistema de incêndio (falta de mangueira);
  - Tetos com deslocamento de embolso por que teve incêndio no local;
  - Falta de portinhola de acesso ao telhado.

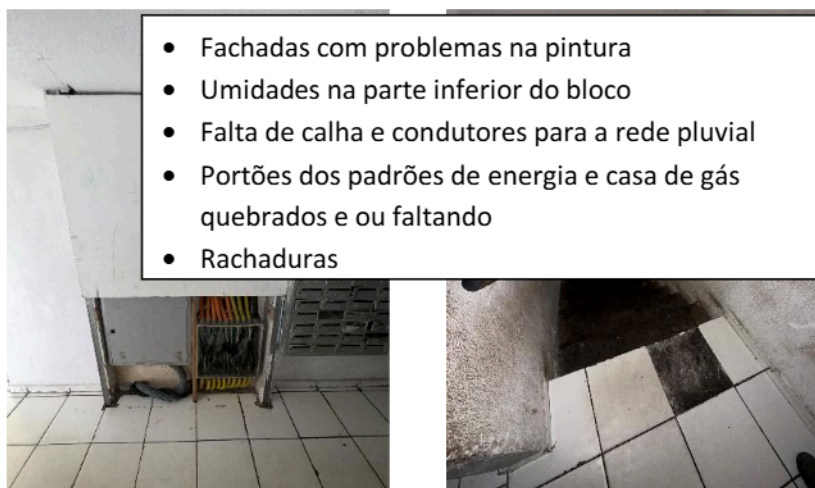
#### Escadas e acesso

- As escadas de acesso do bloco 3 estão completamente deterioradas, apresentando problemas como:

- Pintura danificada;
- Piso quebrado;
- Falta de corrimão e/ou quebrado;
- Falta de iluminação
- Falta de ventilação

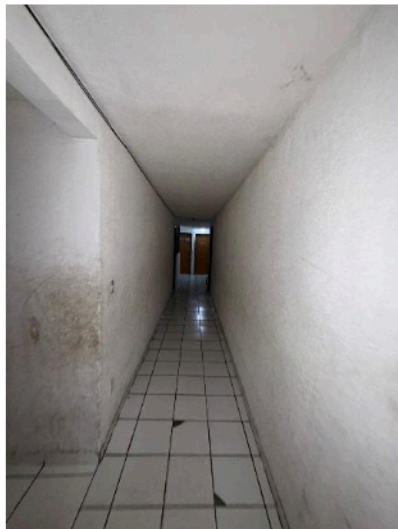
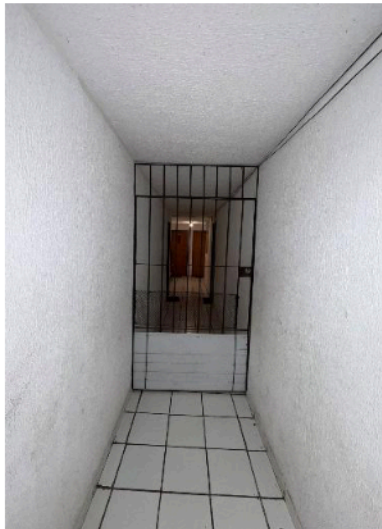
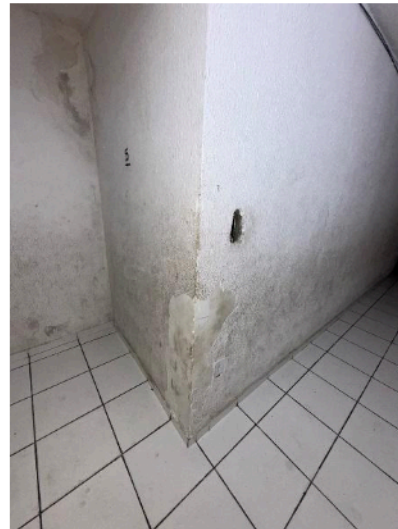
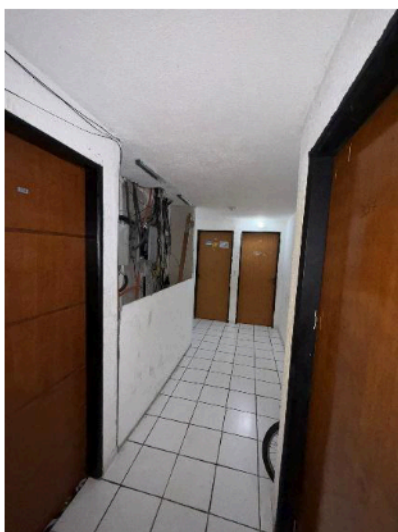
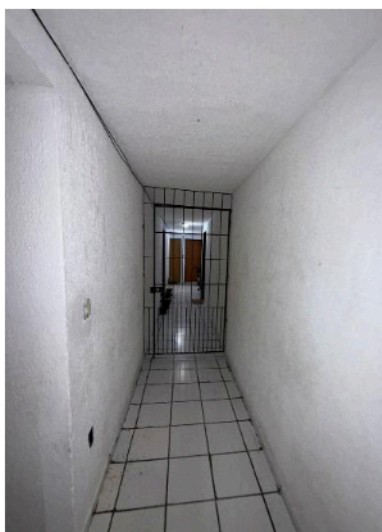
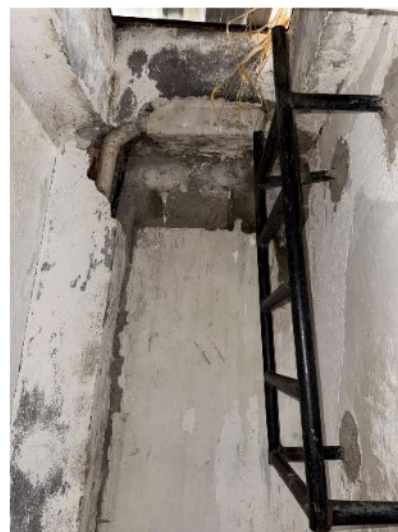
##### Corredores

- Os corredores do bloco 4 estão completamente deterioradas, apresentando problemas como:
  - Pintura danificada;
  - Piso quebrado;
  - Rachaduras;
  - Falta de iluminação;
  - Infiltrações;
  - Shaftis Com portas quebradas;
  - Problemas no sistema de incêndio (falta de mangueira);
  - Tetos com deslocamento de embolso por que teve incêndio no local;
  - Falta de portinhola de acesso ao telhado.

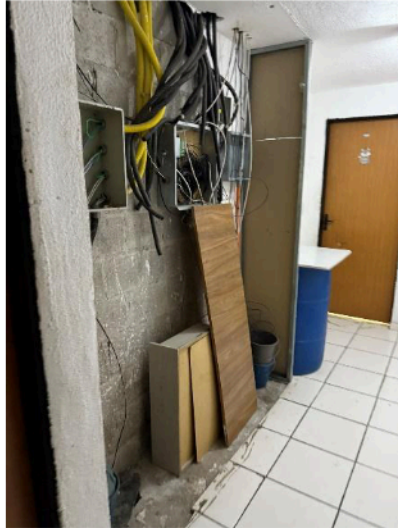
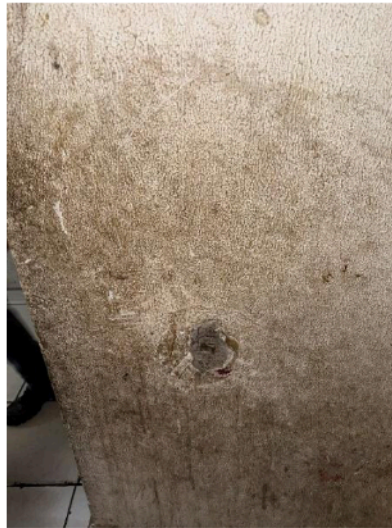
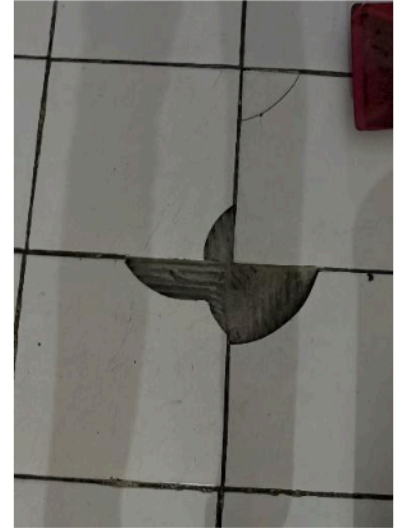
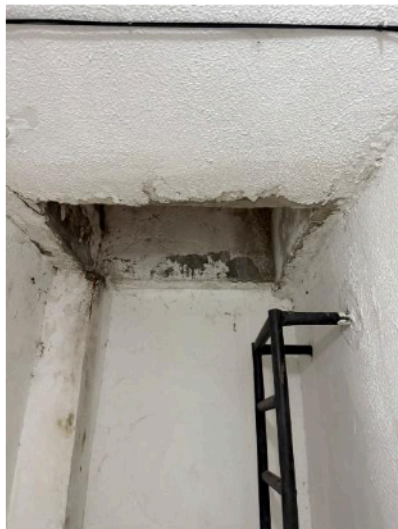
- Os corredores do bloco 4 estão completamente deteriorados, apresentando problemas como:
  - Pintura danificada;
  - Piso quebrado;
  - Rachaduras;
  - Falta de iluminação;
  - Infiltrações;
  - Shaftis Com portas quebradas;
  - Problemas no sistema de incêndio (falta de mangueira);
  - Tetos com deslocamento de embolso por que teve incêndio no local;
  - Falta de portinhola de acesso ao telhado.
