**ELABORAÇÃO DE ESTUDOS HIDROLÓGICOS E PROJETO  
BÁSICO DE DRENAGEM PARA ELIMINAÇÃO DE PONTO  
CRÍTICO DE ENCHENTE NO ENTORNO DO CAIO MARTINS –  
ICARAI – NITEROI – RIO DE JANEIRO**

| TÍTULO: | RELATÓRIO TÉCNICO DE VISTORIA | Rev. 00 |

| ESTÁDIO CAIO MARTINS - NITERÓI | | Folha 3 de 13 |

A vistoria foi realizada no dia 08/01/2024, pelos técnicos da EMOP.

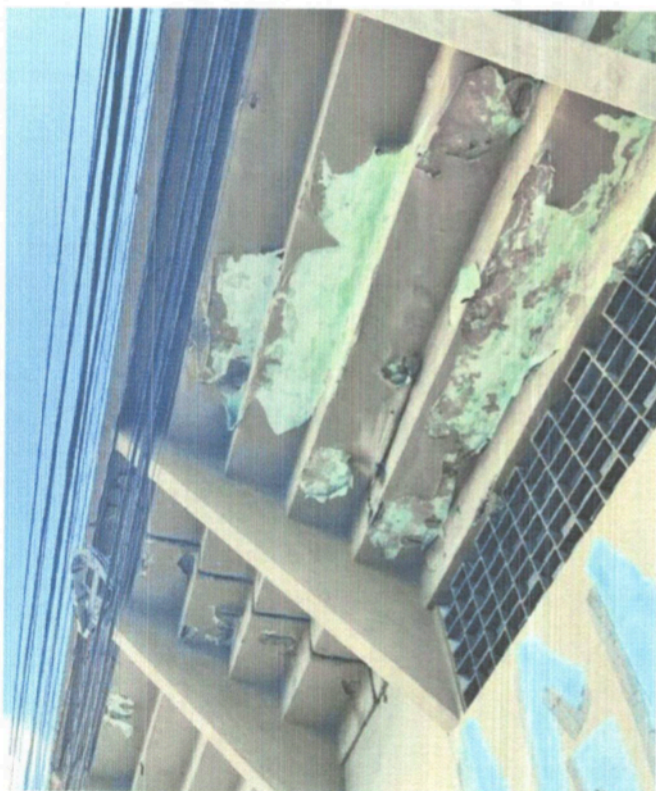
**Figura 4: Deslocamentos de revestimento em pintura**

Foi possível observar um comportamento característico da falta de manutenção permanente em vários trechos da arquibancada, como crescimento de vegetação sobre a estrutura, perdas de revestimentos, deslocamentos de emboços, fissuras, entre outros que, apesar de não remeterem a um cenário de colapso estrutural ou algo do tipo, causam mal-estar aos usuários e aceleram os efeitos potenciais de danos à estrutura.

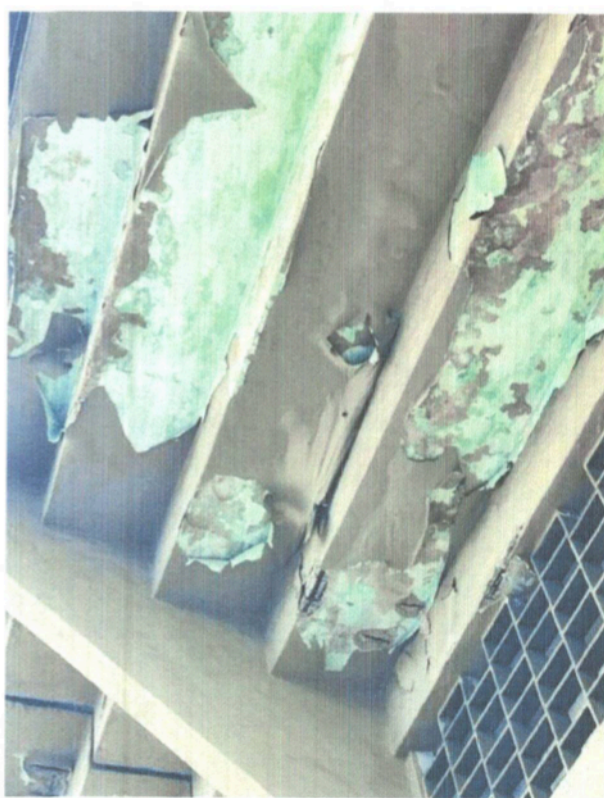
**Figura 5: Deslocamentos de revestimento em pintura**

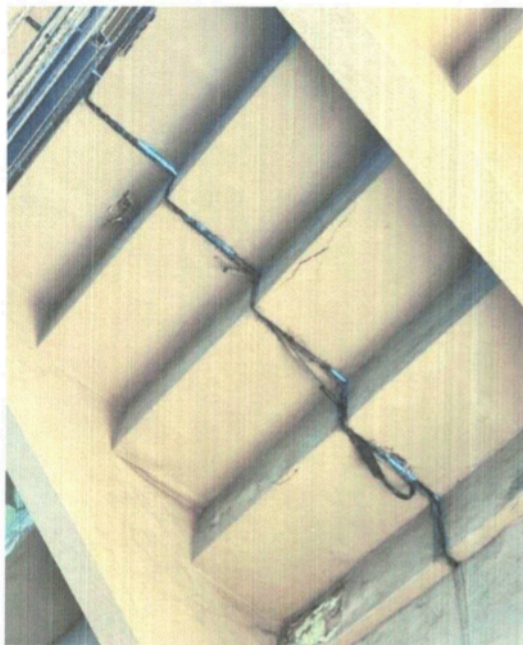
**Figura 6: Junta de dilatação degradada**

Para as juntas de dilatação, recomenda-se realizar sua abertura para limpeza com jato de ar comprimido e em seguida realizar o ser fechamento com introdução de elastômero.

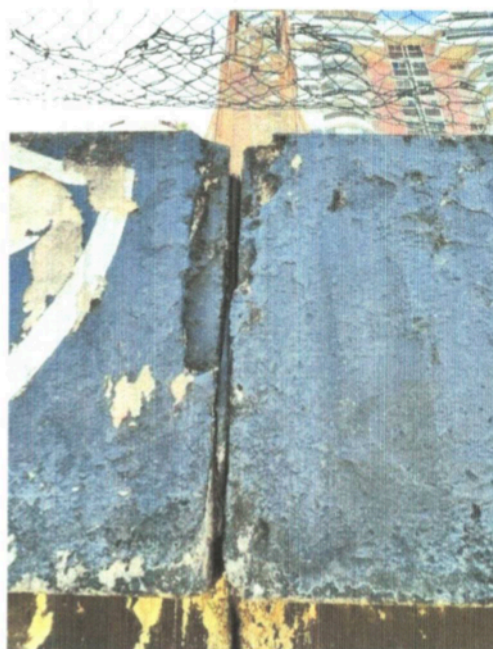
**Figura 7: Junta de dilatação degradada**

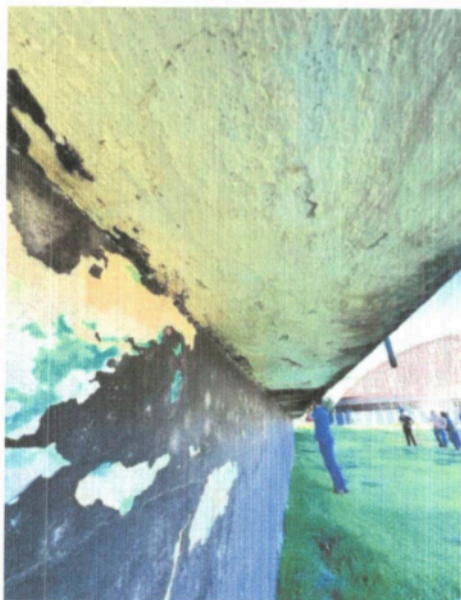
**Figura 8: Fissuras em revestimento em trecho da arquibancada junto ao campo de futebol**

Fissuras existentes devem ser objeto de injeções de epóxi em toda a sua extensão.

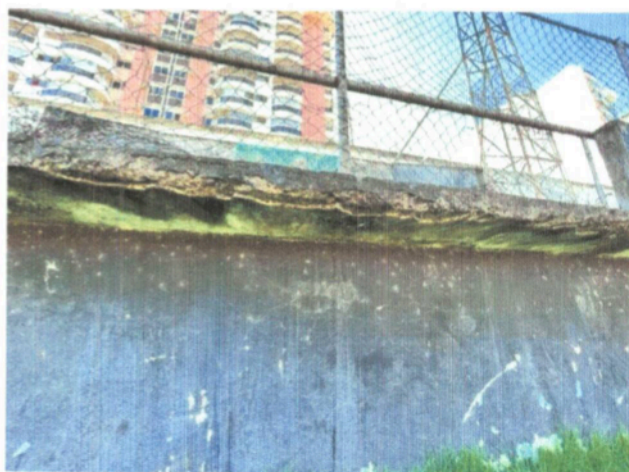
**Figura 9: Deslocamentos de emboços em trecho da arquibancada junto ao campo de futebol**

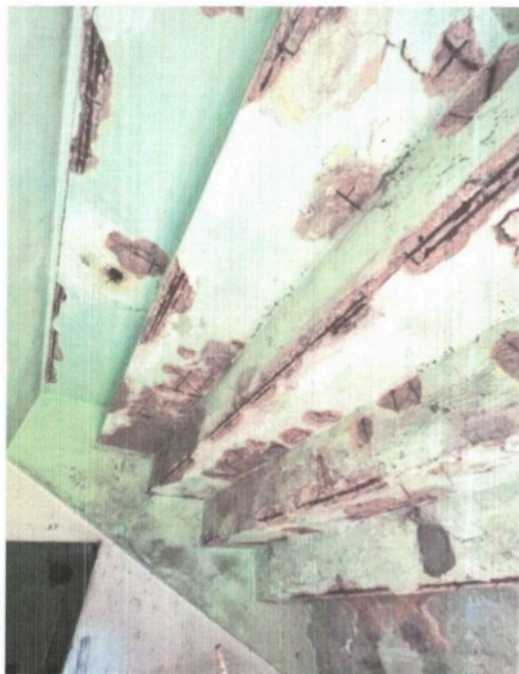
**Figura 10: Corrosão severa em trecho do fundo da arquibancada**

A arquibancada encontra-se em desuso há muitos anos. Desta forma, é possível observar através de registros em diversos trechos o estado de corrosão de armaduras nos elementos estruturais que a constituem. O nível desta deterioração varia, desde situações para as quais um tratamento na armadura seria suficiente, até condições mais desfavoráveis (em grande maioria), nas quais as armaduras já perderam quase ou completamente a sua seção transversal. Vale ressaltar que esta condição pode estar caracterizada com intensidade muito superior à que fora observada, pois nem todos os elementos tiveram o concreto de cobrimento descolado pela expansão do aço em corrosão.

As causas das manifestações patológicas na estrutura se deram por origens em falta de recobrimentos adequados em função da classe de agressividade local e principalmente pela falta de manutenção da estrutura ao longo da sua vida útil, fazendo com que diversos mecanismos patológicos acelerassem e se espalhassem por toda a estrutura.

No que tange o Projeto Estrutural, deverão ser elaborados Projetos de Reforços de Estruturas utilizando técnicas consagradas que deverão abranger a ancoragem de novas armaduras em toda a extensão das diversas peças estruturais com auxílio de adesivos químicos, aplicação de tela de zinco, hidrojateamento e pintura anticorrosiva das armaduras com corrosões instaladas e posterior concretagem com auxílio de grauteamento ou concreto fluido.

Após o tratamento primário, recomenda-se a aplicação de argamassa polimérica.

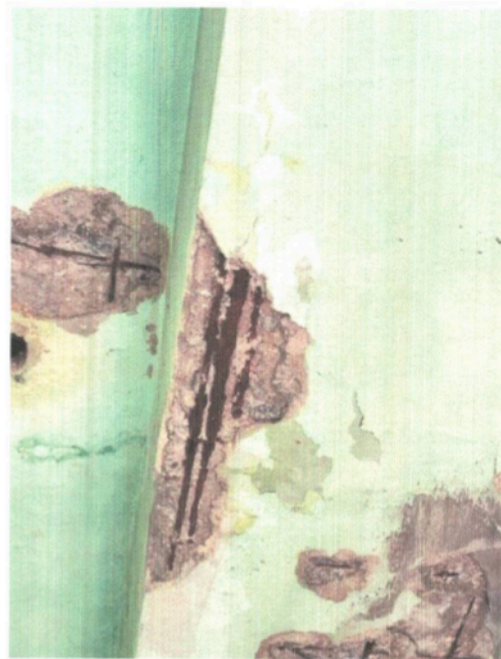
**Figura 11: Corrosão severa em trecho do fundo da arquibancada**

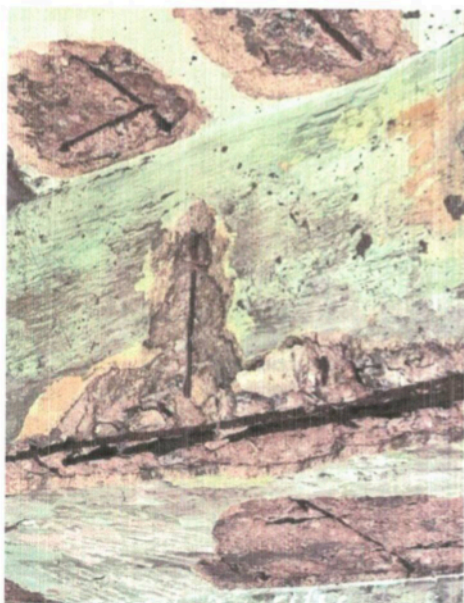
**Figura 12: Corrosão severa em trecho do fundo da arquibancada**

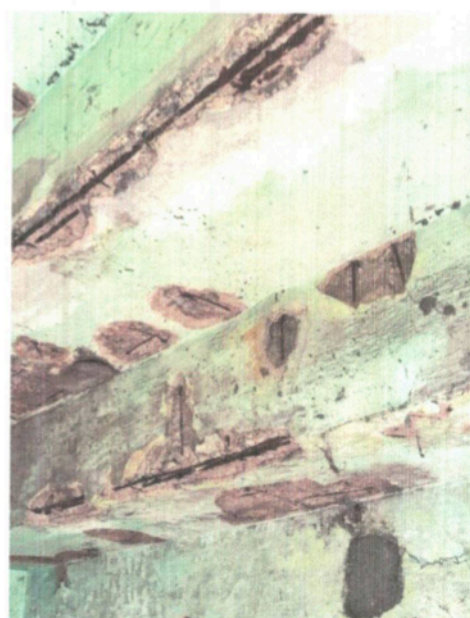
**Figura 13: Corrosão severa em trecho do fundo da arquibancada em trecho com tentativa de tratamento paliativo**

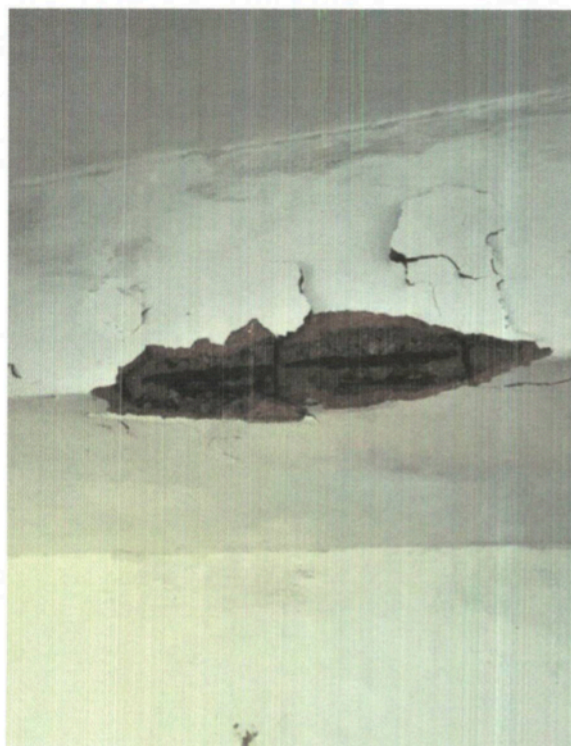
**Figura 14: Deslocamento por expansão da armadura**

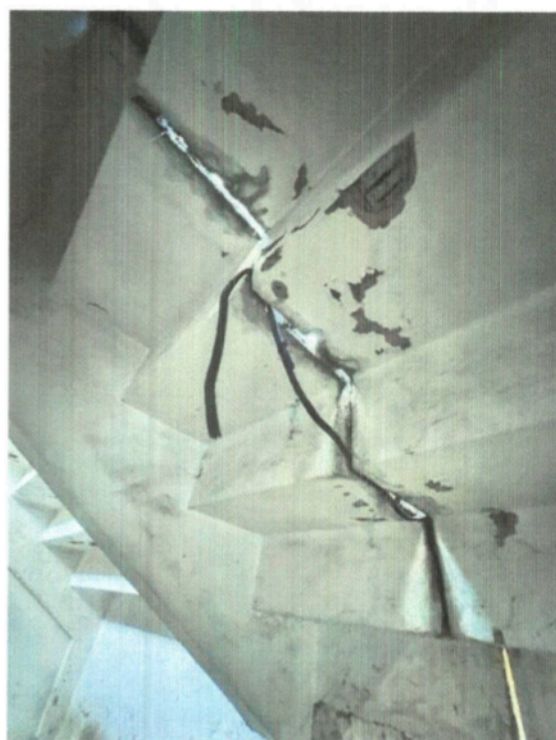
**Figura 15: Junta de dilatação degradada e corrosão em trecho da arquibancada**
