## **Relatório Fotográfico**

### Visita Técnica PONTE DO CANAL DE SÃO LOURENÇO NA ILHA DE CONCEIÇÃO

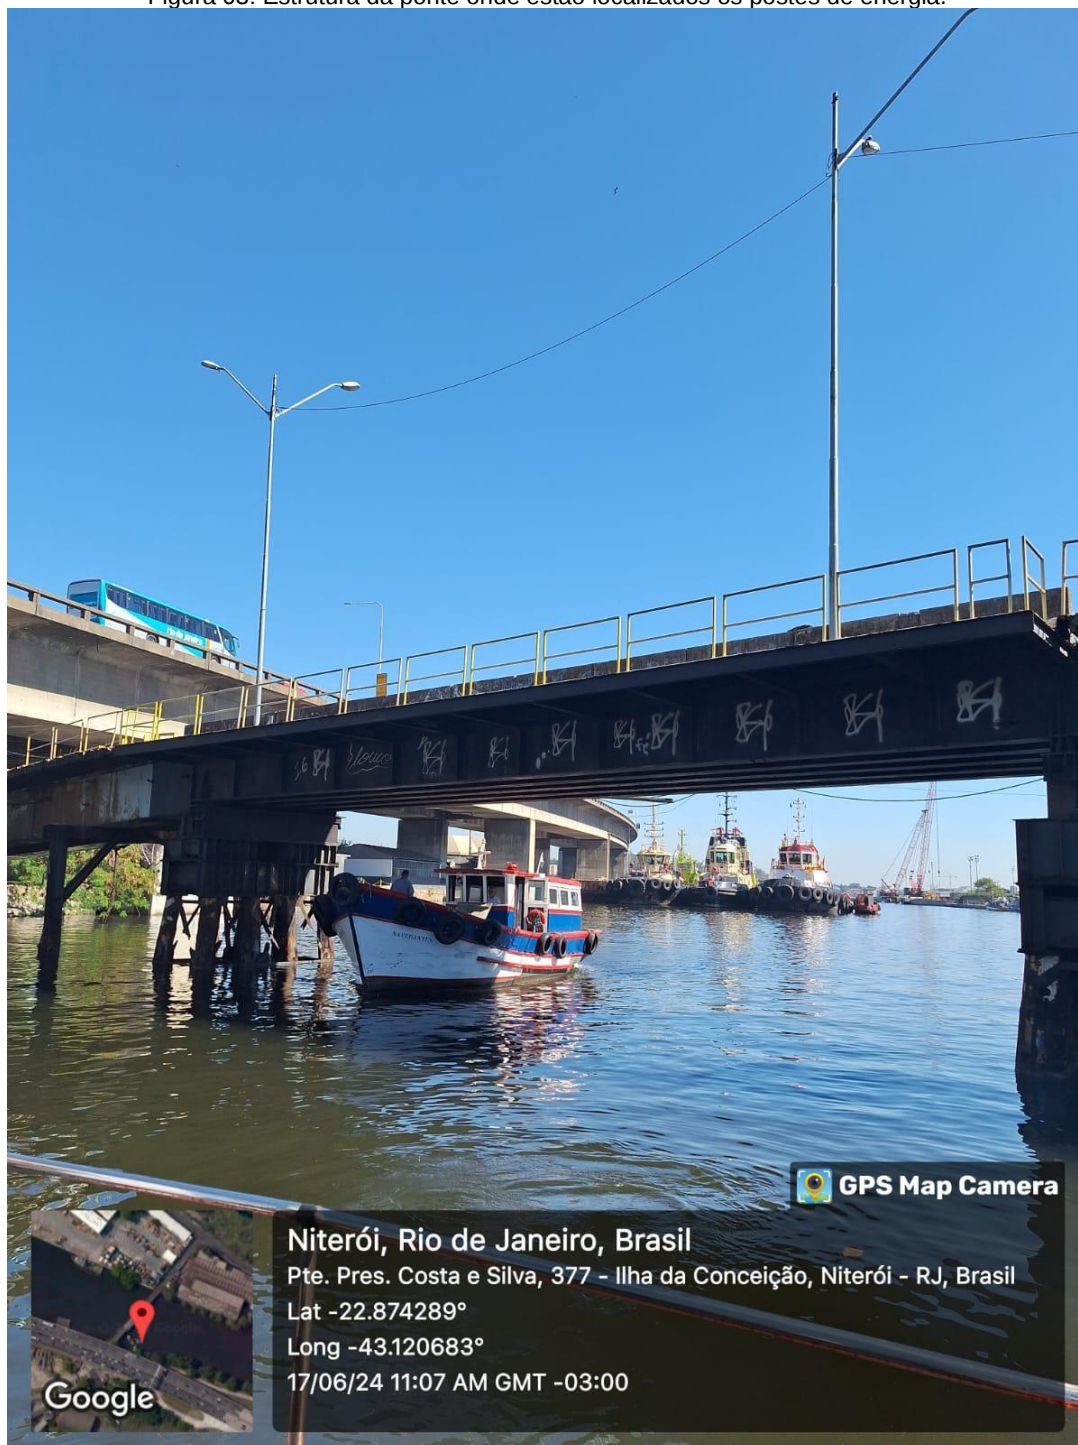
Figura 03: Estrutura da ponte onde estão localizados os postes de energia.

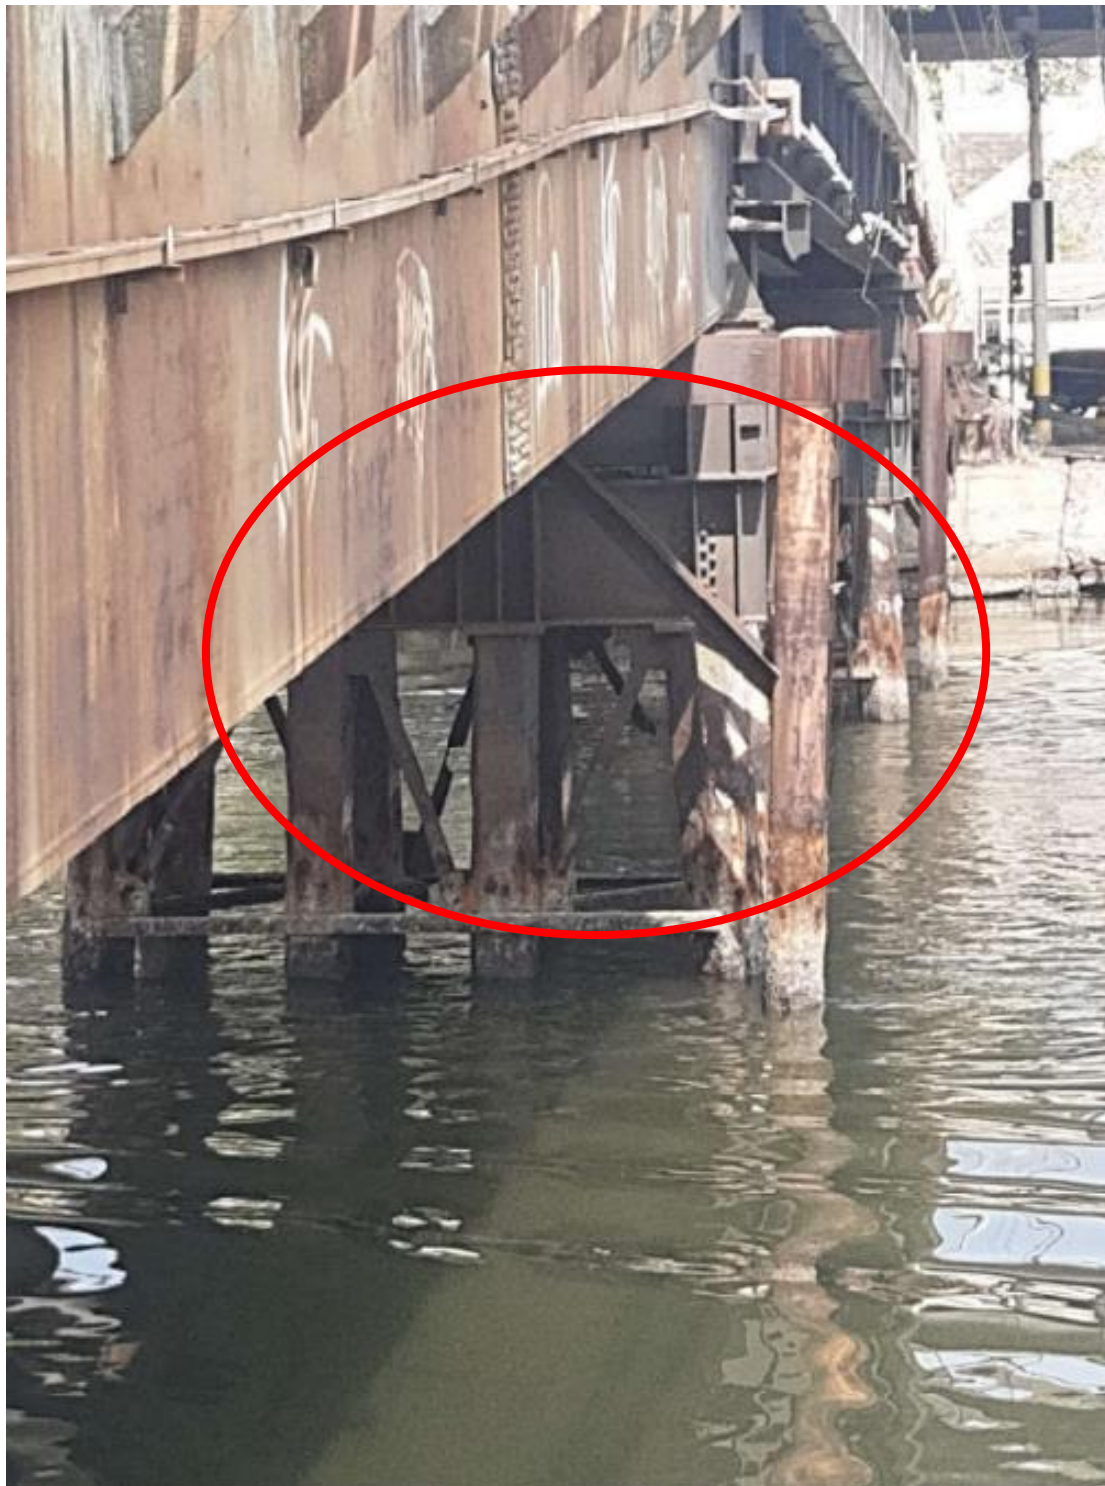
Figura 4 - As vigas de aço encontram-se em estágio avançado de corrosão, sobretudo nas regiões dos apoios

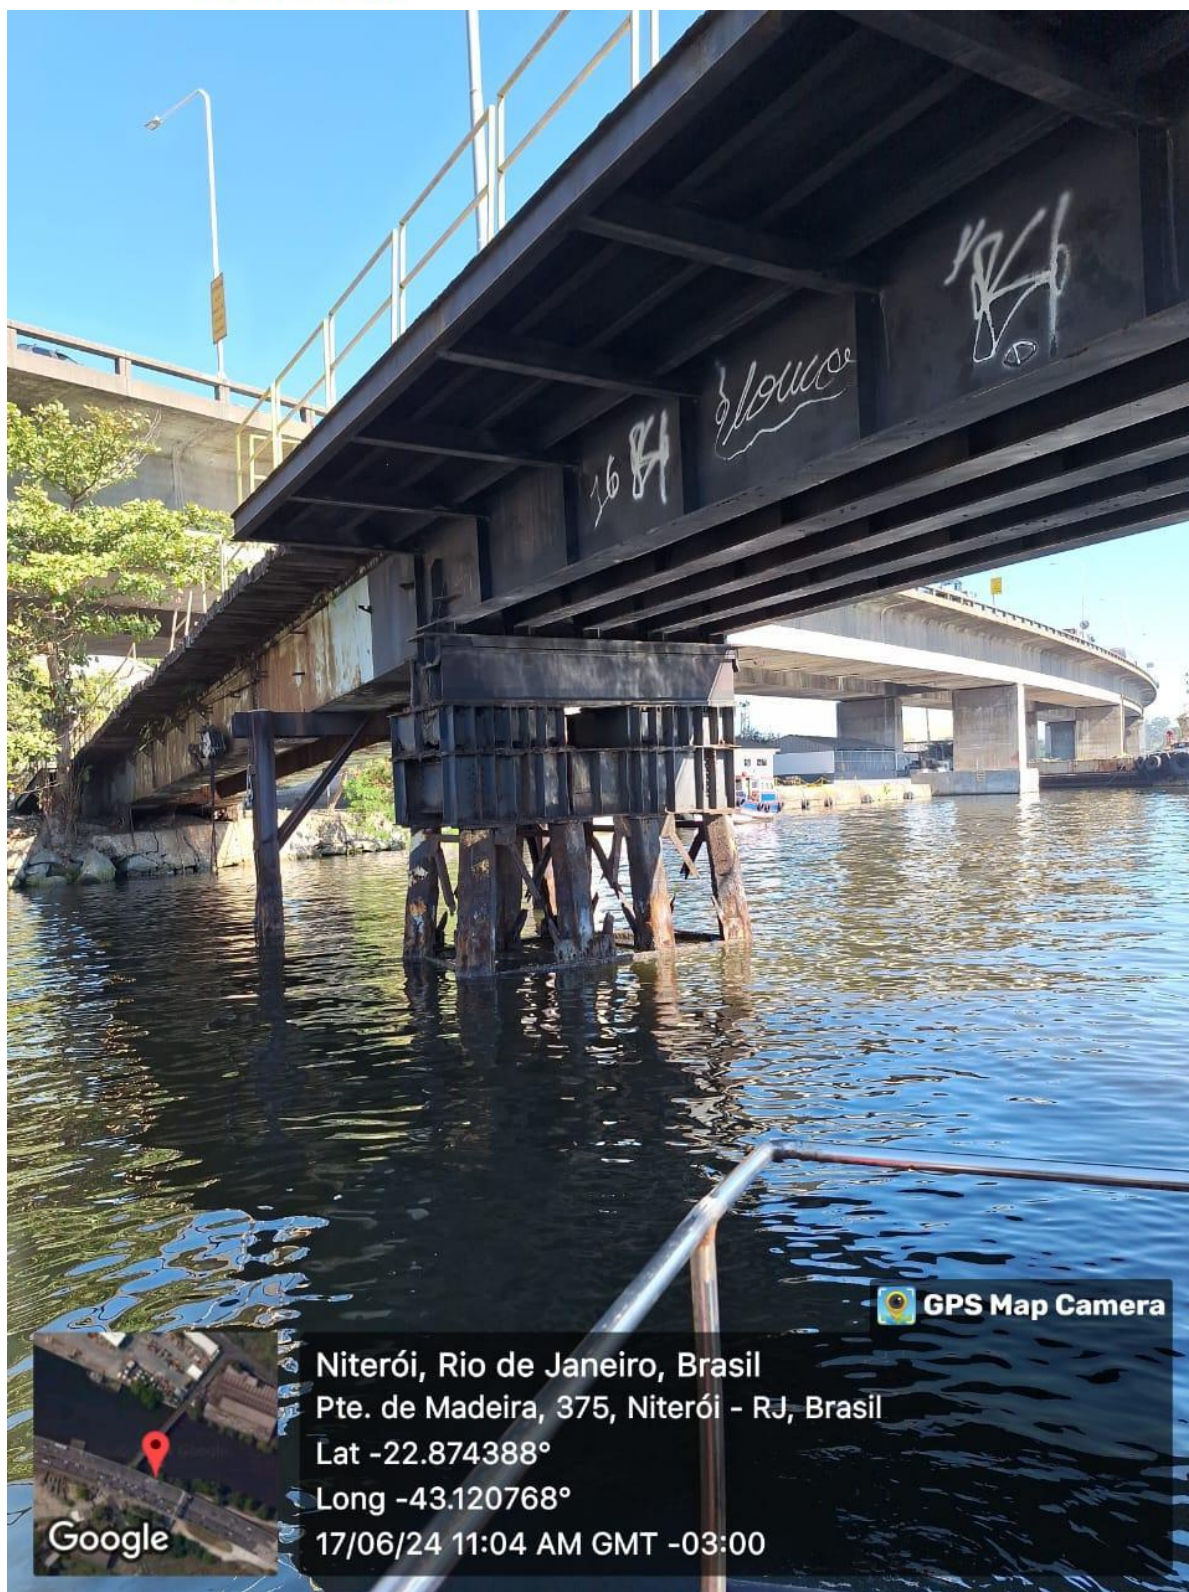
Figura 05: Pilares de sustentação da estrutura com seção do aço totalmente rompido.

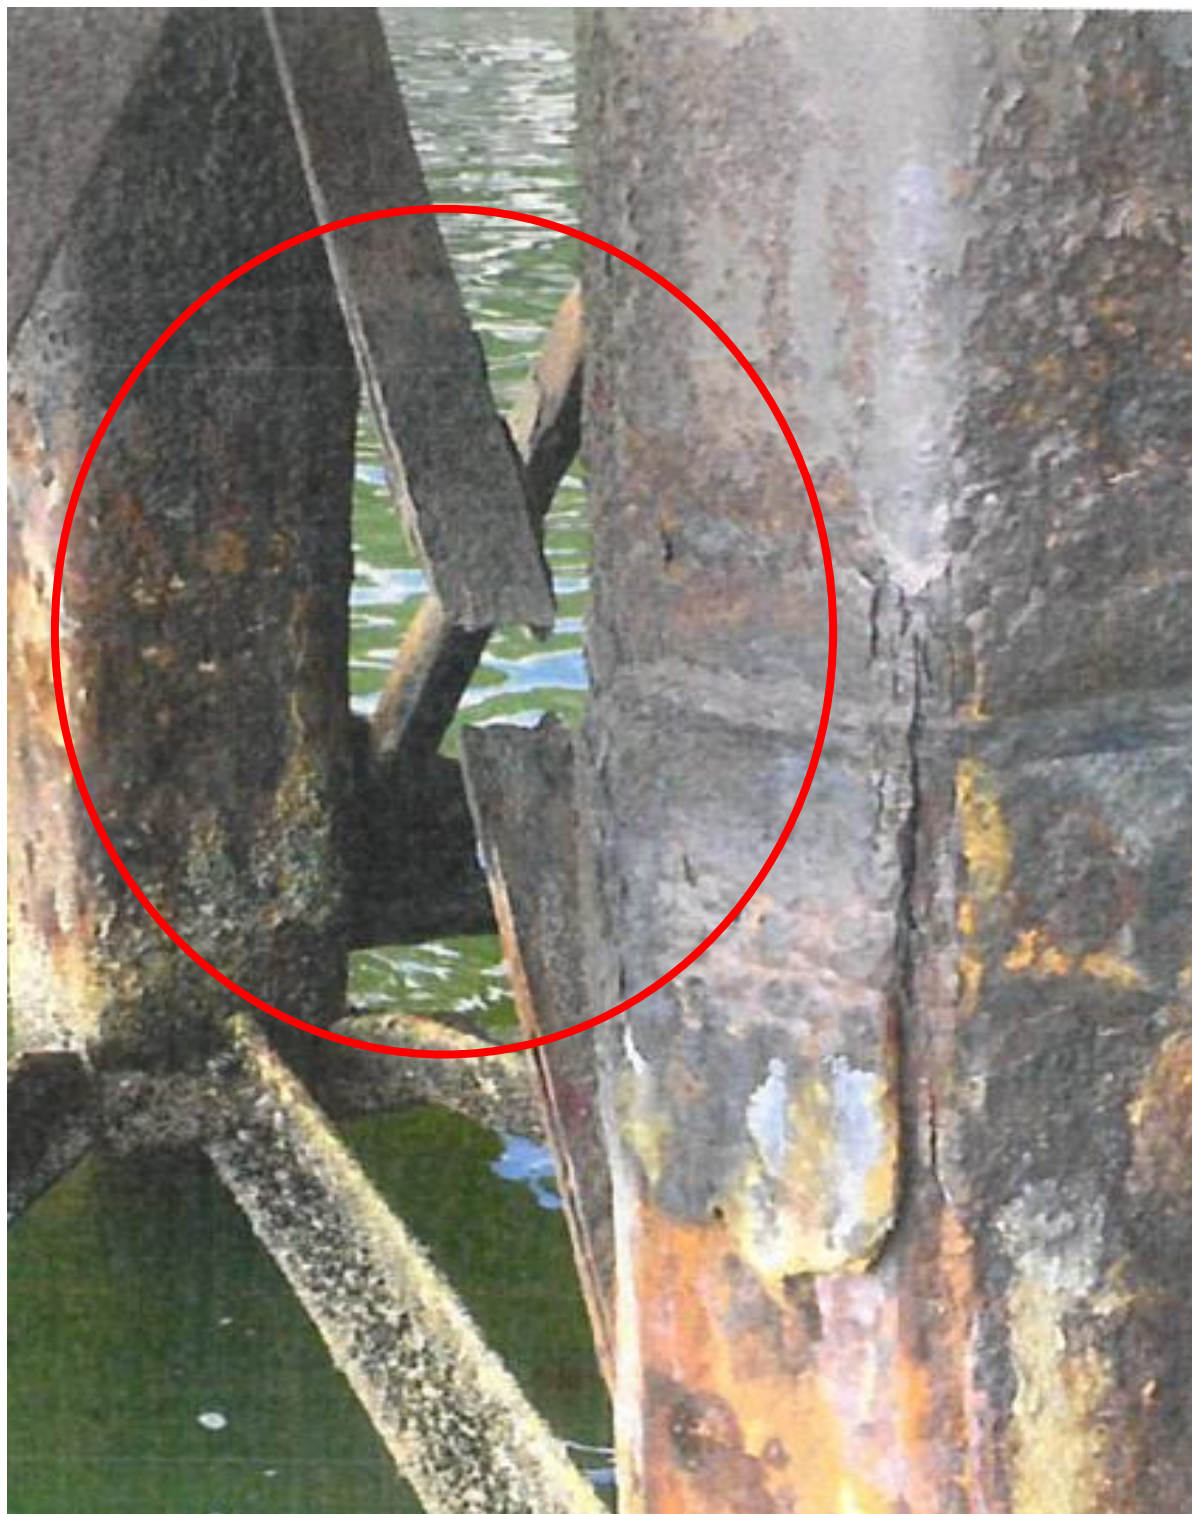
Figura 06 :Pilares de aço em estágio avançado de corrosão/ ruptura das treliças de amarração.

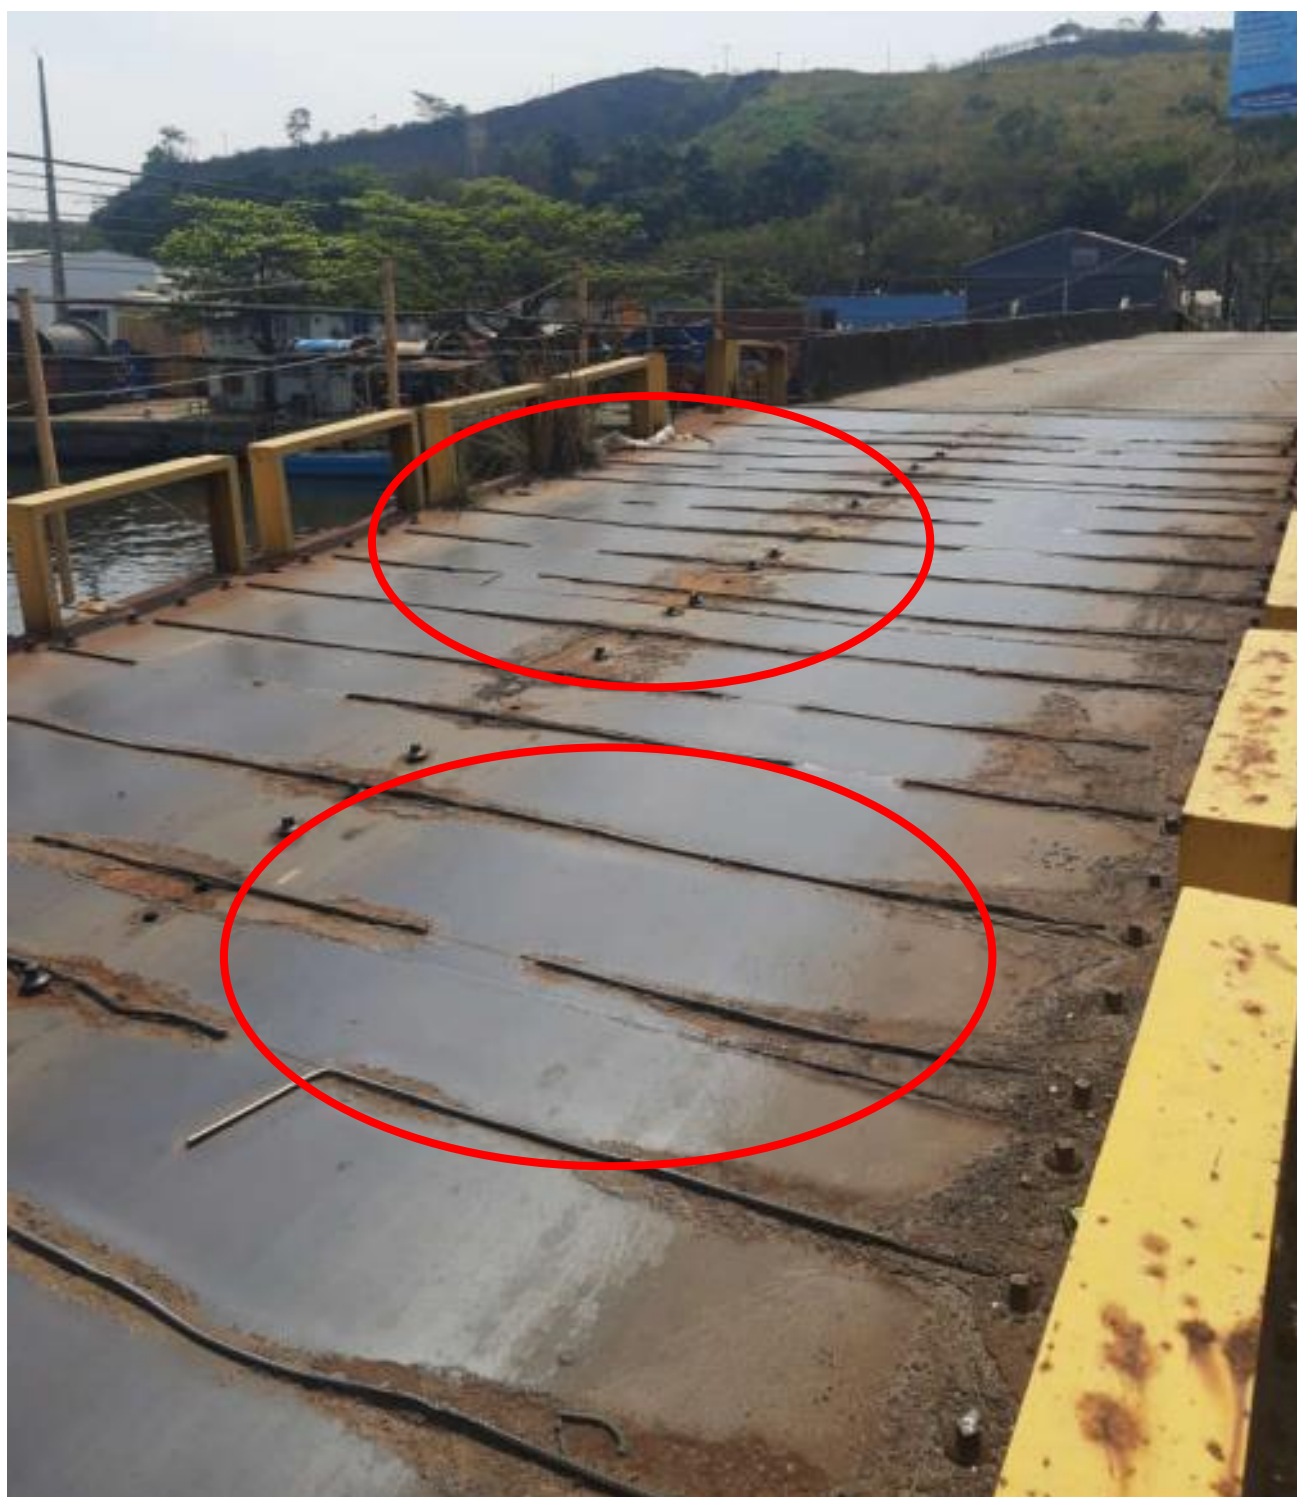
Figura 07 :Barra de aço soldadas sobre as chapas da superestruturas de ambas as rampas de acesso, acentuando os efeitos dinâmicos em virtude da trepidação, o que é indesejável para a estrutura.

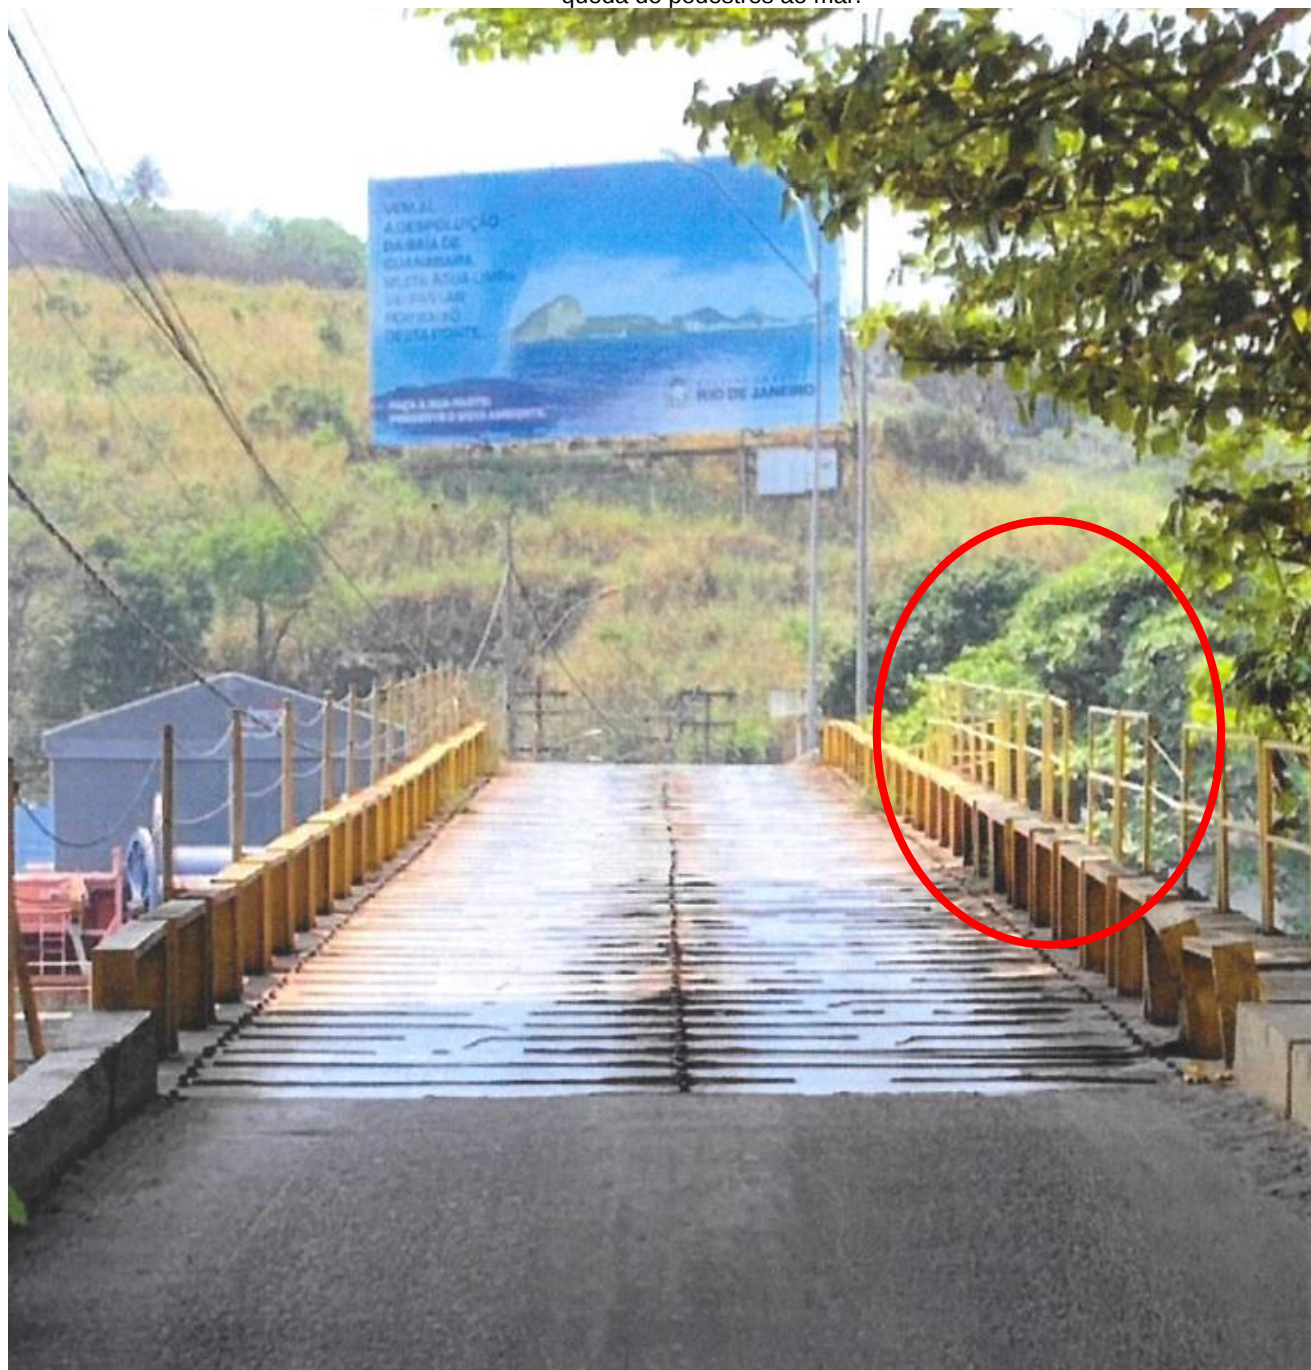
Figura 8 – Trecho de Acesso com Guarda-corpos quebrados necessitando de imediata reconstrução - risco de queda de pedestres ao mar.

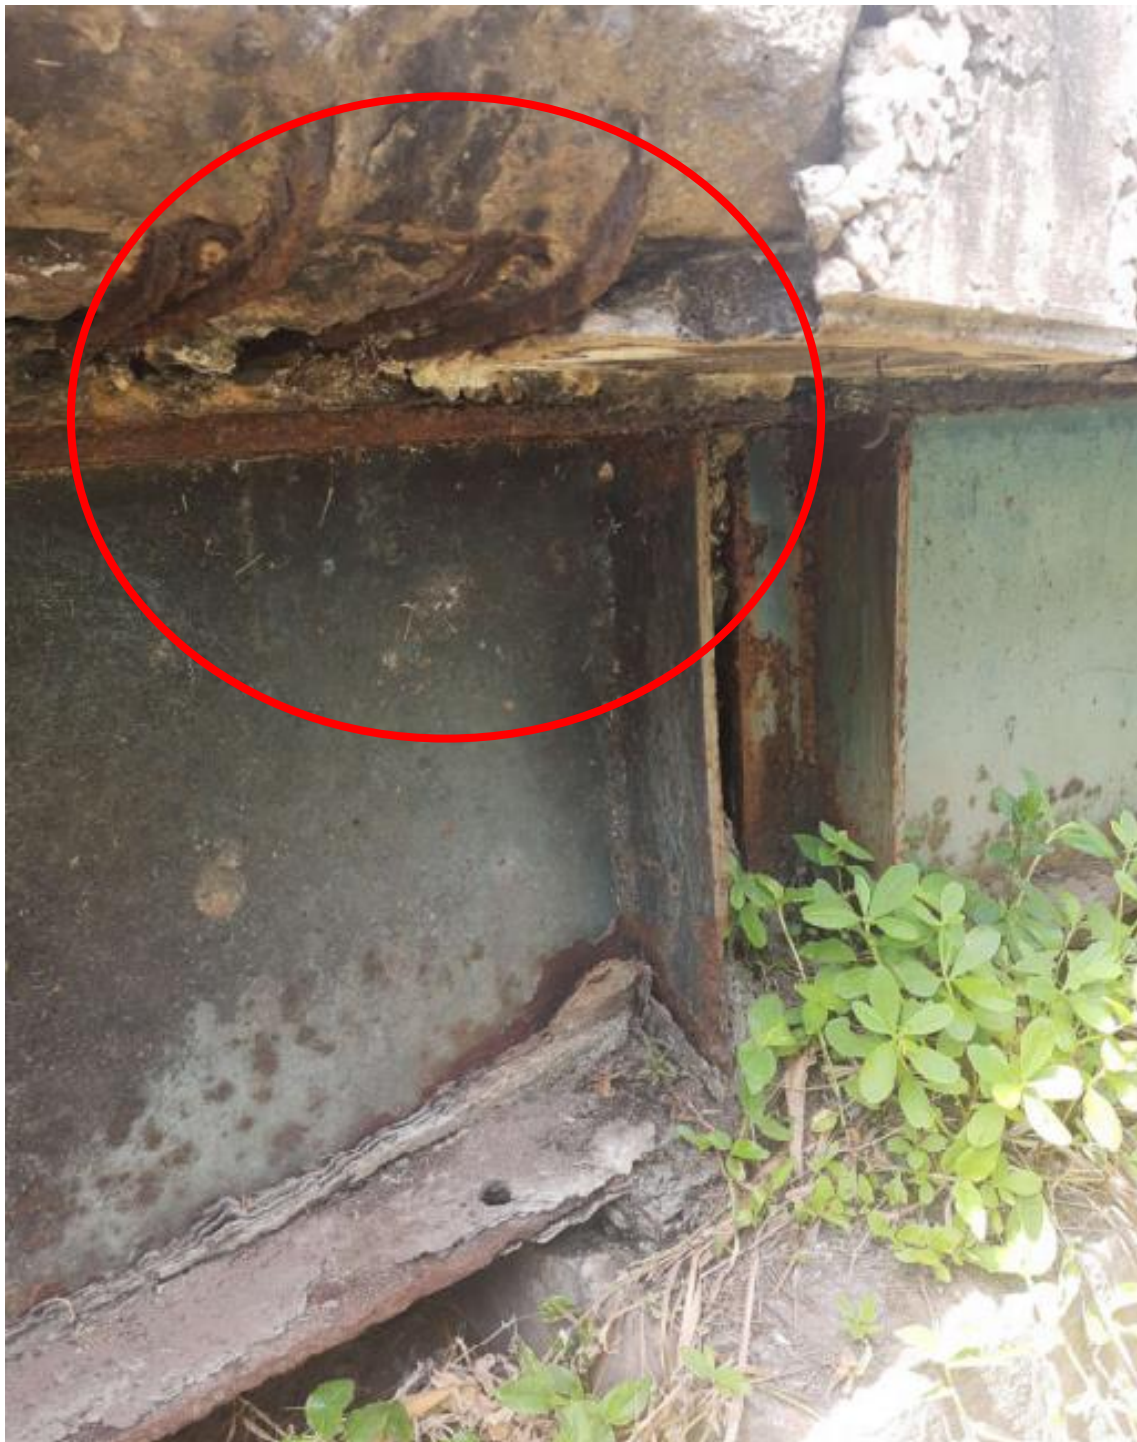
Figura 09 - As vigas de aço encontram-se em estágio avançado de corrosão, sobretudo nas regiões dos apoios.

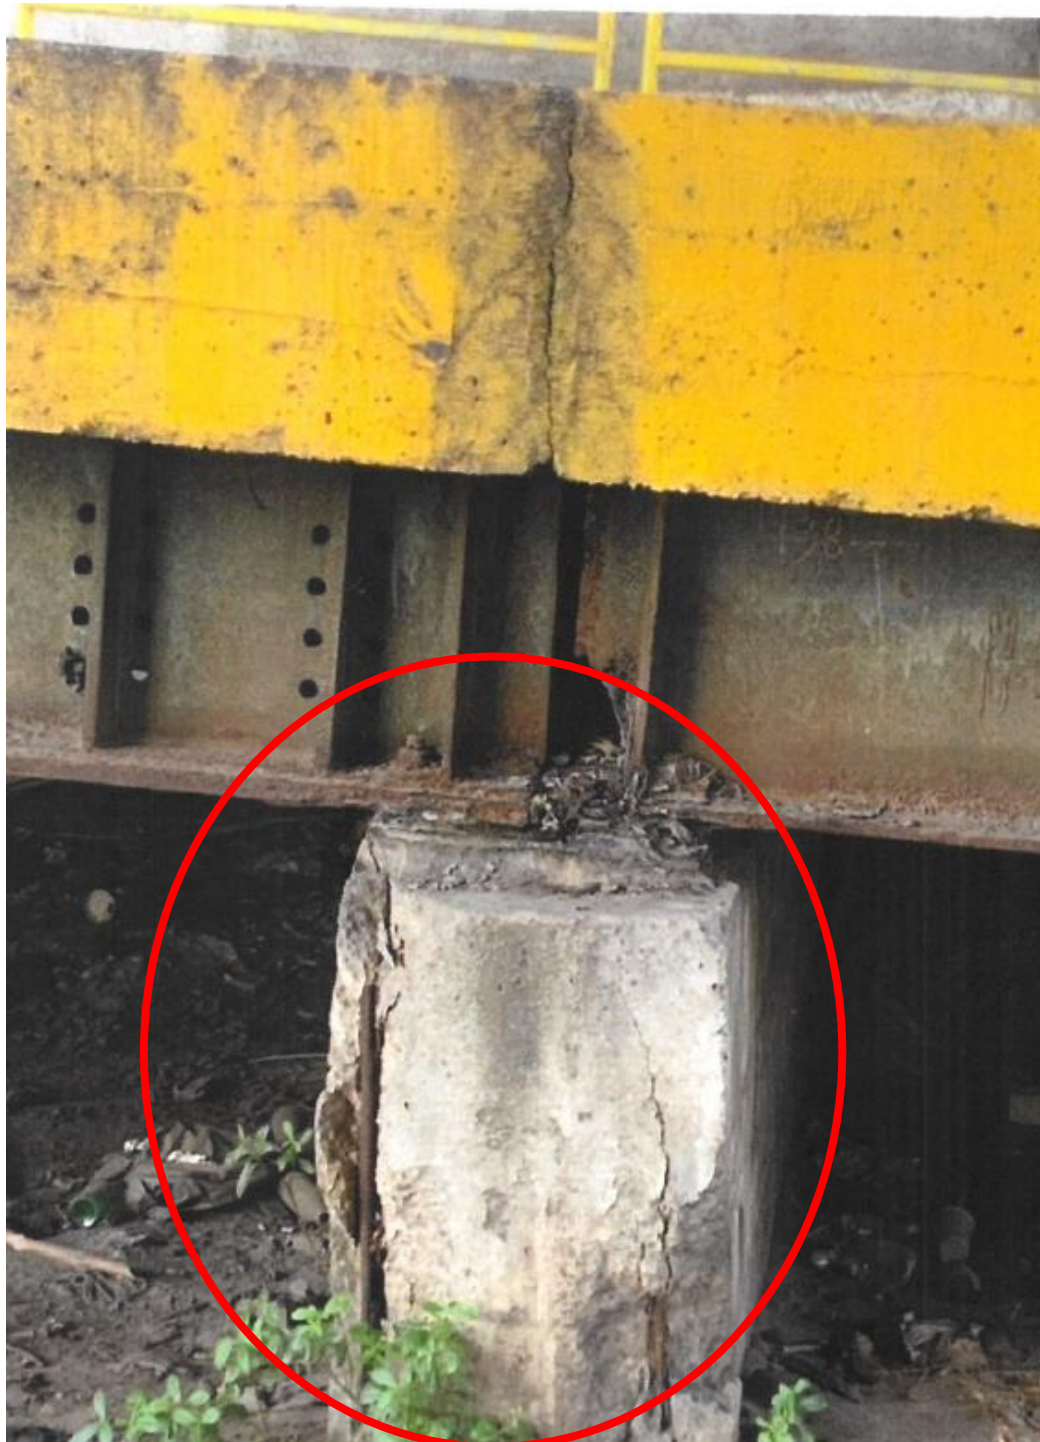
Figura 10 - Apoios de concreto armado fraturados com exposição de armaduras. Lajes de concreto sem juntas de dilatação.
