MAPEAMENTO DE DANOS PARA RESTAURO DE FACHADAS E TELHADO DA CASERNA GENERAL CASTRIOTO - 4º CPA, AV. FELICIANO SODRÉ 190 - CENTRO, NITERÓI

DESENHO: PLANTA BAIXA DO TERCEIRO PAVIMENTO E MAPEAMENTO DE DANOS DO TELHADO

DESENHO: FACHADAS EXTERNAS 2 E 4 E DETALHES DE ELEMENTOS CONSTRUTIVOS

DESENHO:  
 FACHADAS INTERNAS 2 E 4 E DETALHES DE ELEMENTOS CONSTRUTIVOS

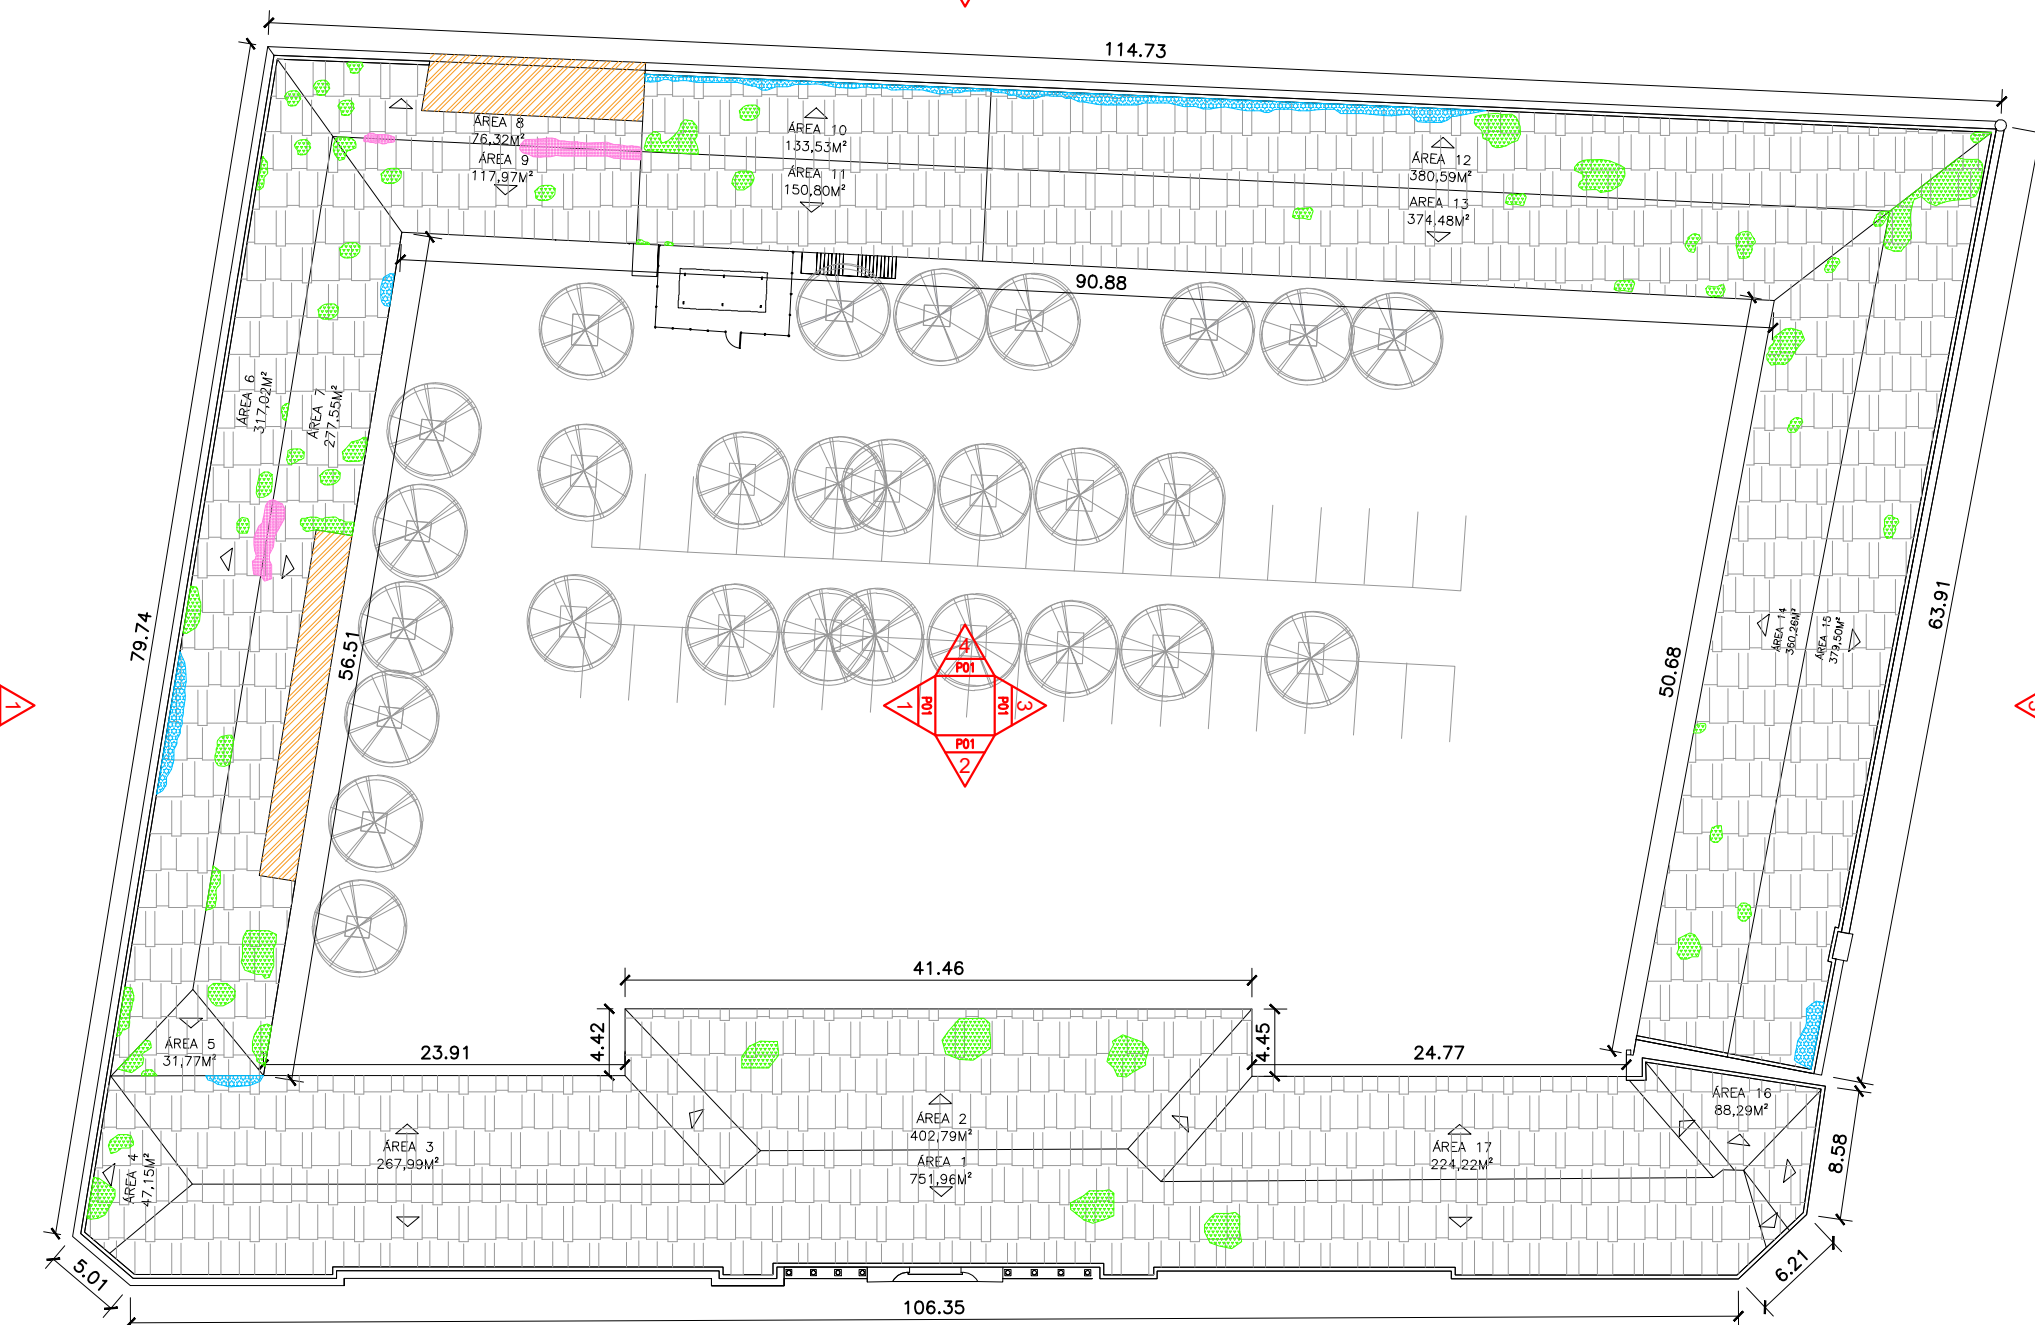
PLANTA DE TELHADO  
ESC. 1:500

**NOTA TÉCNICA - MAPEAMENTO DE DANOS | TELHADO**  
O MAPEAMENTO DE DANOS DO TELHADO, REALIZADO POR MEIO DE INSPEÇÃO VISUAL TÉCNICA, IDENTIFICOU ÁREAS DA LAJE DA ÁREA TÉCNICA QUE DEMANDAM IMPERMEABILIZAÇÃO, BEM COMO A AUSÊNCIA DE CUMEIEIRA, AUSÊNCIA DE TELHAS E A OCORRÊNCIA DE TELHAS QUEBRADAS OU DESLOCADAS. APESAR DA IDENTIFICAÇÃO DAS PATOLOGIAS NO LEVANTAMENTO, CONSTATOU-SE QUE A ESTRUTURA INTERNA APRESENTA ELEVADO GRAU DE DETERIORAÇÃO, RECOMENDANDO-SE, DE FORMA DEFINITIVA, O REFORÇO INTEGRAL DO TELHADO.

- 1 - LAJE DE ÁREA TÉCNICA A SER IMPERMEABILIZADA
- 2 - AUSÊNCIA DE CUMEIEIRA
- 3 - AUSÊNCIA DE TELHAS
- 4 - TELHAS QUEBRADAS OU SOLTAS

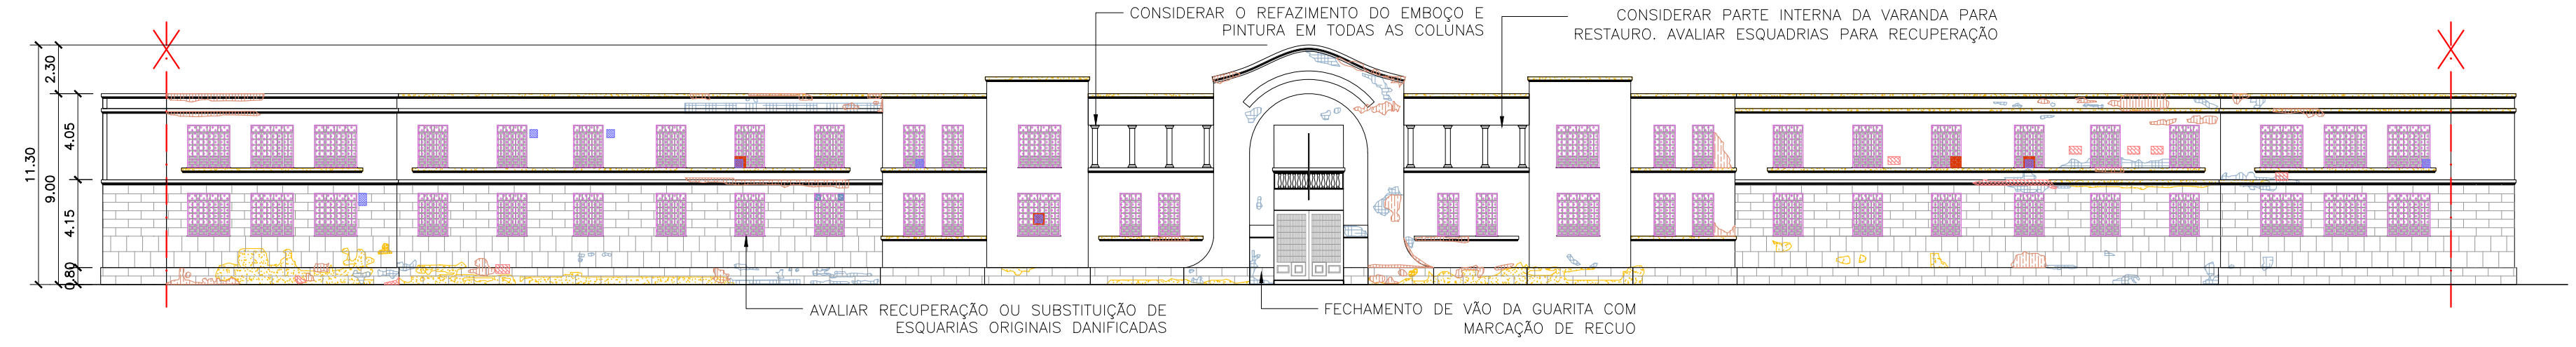
**02 FACHADA EXTERNA 2**  
ESC. 1:250

O MAPEAMENTO DE DANOS DA FACHADA, REALIZADO POR INSPEÇÃO VISUAL TÉCNICA, IDENTIFICA ÁREAS COM DESPLACAMENTO DE PINTURA E DE EMBOÇO, BEM COMO MANIFESTAÇÕES DE UMIDADE, EVIDENCIADAS POR MANCHAS NAS SUPERFÍCIES. AS ESQUADRIAS METÁLICAS APRESENTAM OXIDAÇÃO E CORROSÃO, PREVENDO-SE AVALIAÇÃO PARA RECUPERAÇÃO OU SUBSTITUIÇÃO PONTUAL, MANTENDO AS CARACTERÍSTICAS ORIGINAIS. OBSERVA-SE A PRESENÇA DE APARELHOS DE AR-CONDICIONADO E CONDENSADORAS INSTALADOS DE FORMA APARENTE NA FACHADA, SENDO PREVISTA SUA REALOCAÇÃO PARA ÁREA TÉCNICA, DE MODO A PRESERVAR A LEITURA ARQUITETÔNICA E ORIENTAR AS DIRETRIZES DE RESTAURO E CONSERVAÇÃO. SERÁ PREVISTO O REFAZIMENTO DO EMBOÇO NAS ÁREAS QUE APRESENTEM DESPLACAMENTO, ABRANGENDO ADORNOS E ALVENARIA APARENTE. INCLUI-SE, AINDA, NO PROJETO DE RESTAURO, A VARANDA DO SEGUNDO PAVIMENTO, ONDE SERÃO CONSIDERADAS, ALÉM DAS ESQUADRIAS, A RECUPERAÇÃO OU SUBSTITUIÇÃO DO PISO EXISTENTE E DO FORRO.

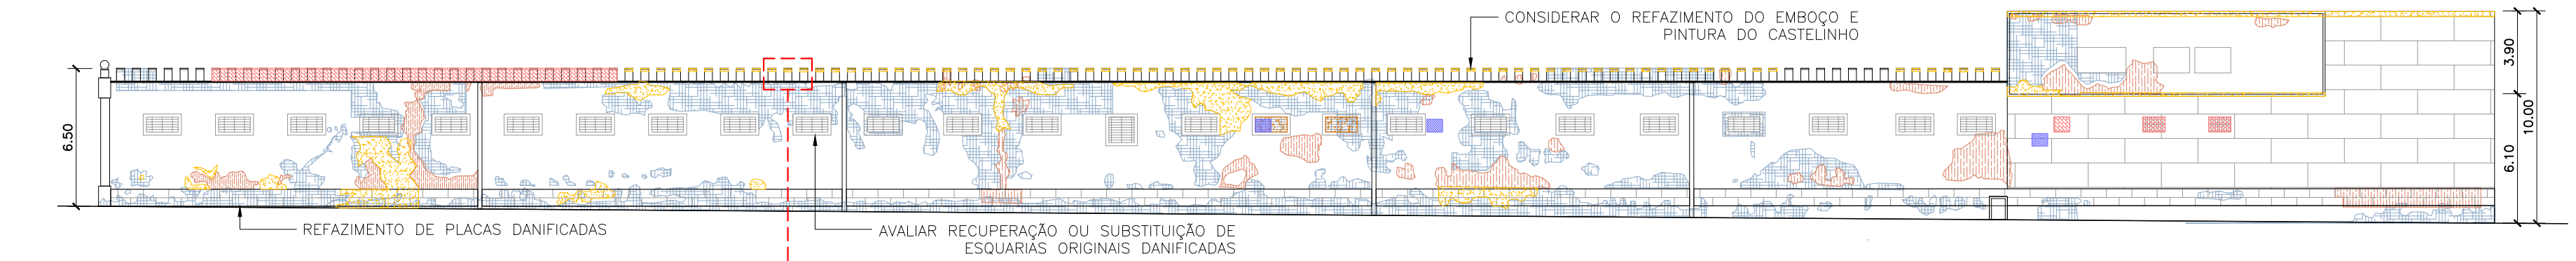
**03 FACHADA EXTERNA 4**  
ESC. 1:250

O MAPEAMENTO DE DANOS DA FACHADA, REALIZADO POR INSPEÇÃO VISUAL TÉCNICA, IDENTIFICA ÁREAS COM DESPLACAMENTO DE PINTURA E DE EMBOÇO, BEM COMO MANIFESTAÇÕES DE UMIDADE, EVIDENCIADAS POR MANCHAS NAS SUPERFÍCIES. AS ESQUADRIAS METÁLICAS APRESENTAM OXIDAÇÃO E CORROSÃO, PREVENDO-SE AVALIAÇÃO PARA RECUPERAÇÃO OU SUBSTITUIÇÃO PONTUAL, MANTENDO AS CARACTERÍSTICAS ORIGINAIS. OBSERVA-SE A PRESENÇA DE APARELHOS DE AR-CONDICIONADO E CONDENSADORAS INSTALADOS DE FORMA APARENTE NA FACHADA, SENDO PREVISTA SUA REALOCAÇÃO PARA ÁREA TÉCNICA, DE MODO A PRESERVAR A LEITURA ARQUITETÔNICA E ORIENTAR AS DIRETRIZES DE RESTAURO E CONSERVAÇÃO. SERÁ PREVISTO O REFAZIMENTO DO EMBOÇO NAS ÁREAS QUE APRESENTEM DESPLACAMENTO, ABRANGENDO ADORNOS E ALVENARIA APARENTE. INCLUI-SE, AINDA, A LIMPEZA E RECUPERAÇÃO DE PEDRAS APARENTES QUE FORAM PINTADAS ANTERIORMENTE.

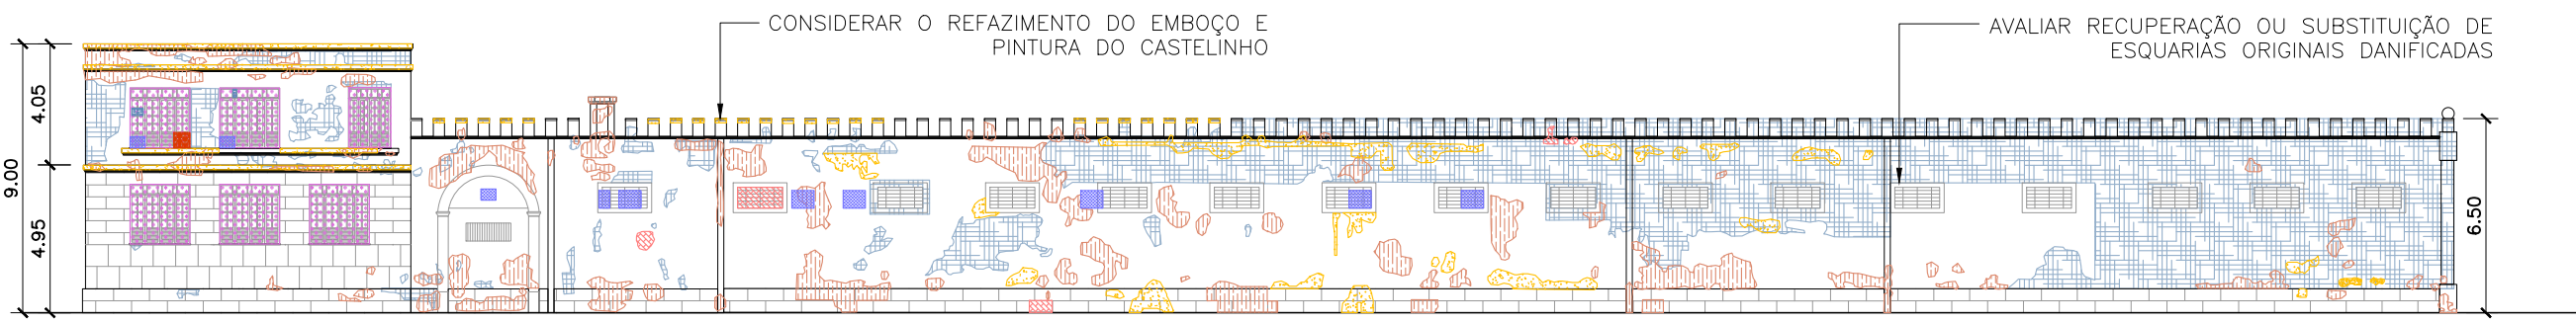
**02 FACHADA EXTERNA 3**  
ESC. 1:250

O MAPEAMENTO DE DANOS DA FACHADA, REALIZADO POR INSPEÇÃO VISUAL TÉCNICA, IDENTIFICA ÁREAS COM DESPLACAMENTO DE PINTURA E DE EMBOÇO, BEM COMO MANIFESTAÇÕES DE UMIDADE, EVIDENCIADAS POR MANCHAS NAS SUPERFÍCIES. AS ESQUADRIAS METÁLICAS APRESENTAM OXIDAÇÃO E CORROSÃO, PREVENDO-SE AVALIAÇÃO PARA RECUPERAÇÃO OU SUBSTITUIÇÃO PONTUAL, MANTENDO AS CARACTERÍSTICAS ORIGINAIS. OBSERVA-SE A PRESENÇA DE APARELHOS DE AR-CONDICIONADO E CONDENSADORAS INSTALADOS DE FORMA APARENTE NA FACHADA, SENDO PREVISTA SUA REALOCAÇÃO PARA ÁREA TÉCNICA, DE MODO A PRESERVAR A LEITURA ARQUITETÔNICA E ORIENTAR AS DIRETRIZES DE RESTAURO E CONSERVAÇÃO. SERÁ PREVISTO O REFAZIMENTO DO EMBOÇO NAS ÁREAS QUE APRESENTEM DESPLACAMENTO, ABRANGENDO ADORNOS E ALVENARIA APARENTE. INCLUI-SE, AINDA, A LIMPEZA E RECUPERAÇÃO DE PEDRAS APARENTES QUE FORAM PINTADAS ANTERIORMENTE.

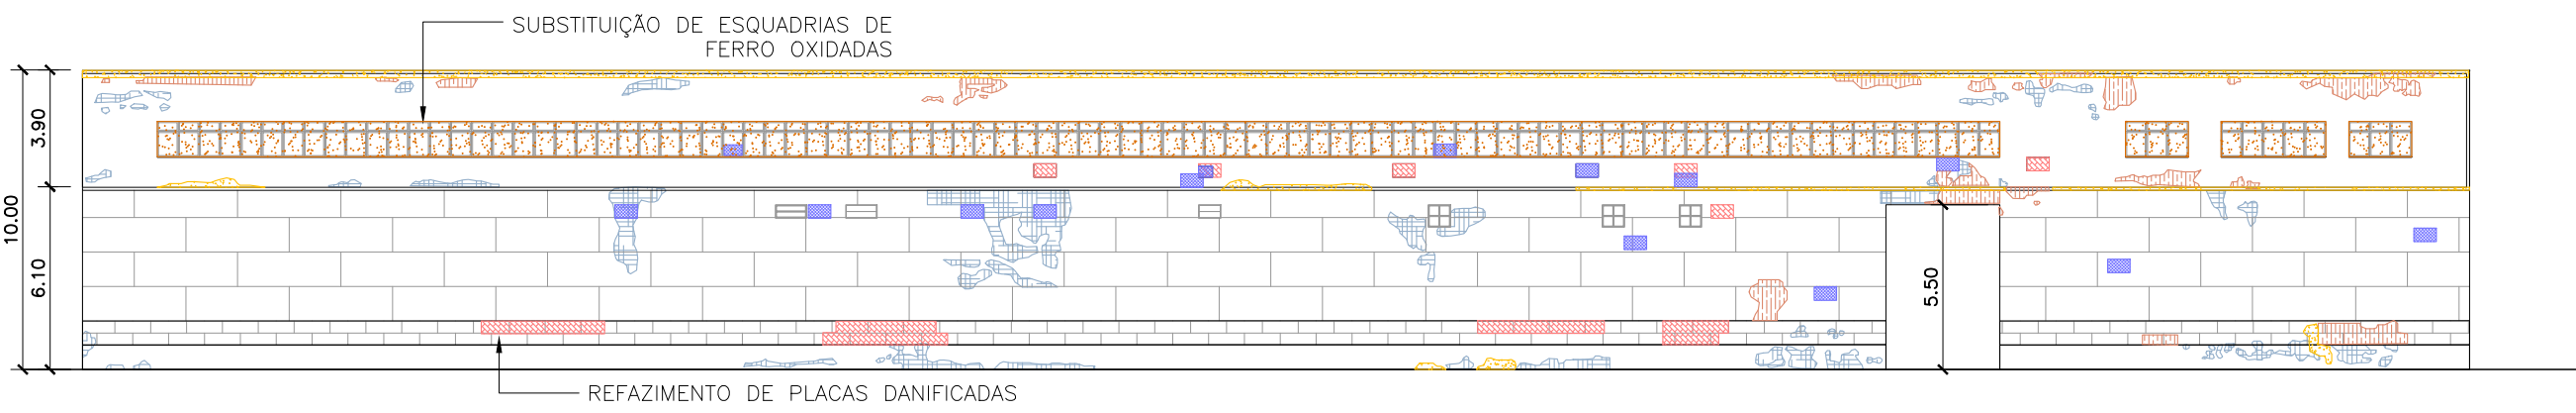
**03 FACHADA EXTERNA 1**  
ESC. 1:250

O MAPEAMENTO DE DANOS DA FACHADA, REALIZADO POR INSPEÇÃO VISUAL TÉCNICA, IDENTIFICA ÁREAS COM DESPLACAMENTO DE PINTURA E DE EMBOÇO, BEM COMO MANIFESTAÇÕES DE UMIDADE, EVIDENCIADAS POR MANCHAS NAS SUPERFÍCIES. AS ESQUADRIAS METÁLICAS APRESENTAM OXIDAÇÃO E CORROSÃO, PREVENDO-SE AVALIAÇÃO PARA RECUPERAÇÃO OU SUBSTITUIÇÃO PONTUAL, MANTENDO AS CARACTERÍSTICAS ORIGINAIS. OBSERVA-SE A PRESENÇA DE APARELHOS DE AR-CONDICIONADO E CONDENSADORAS INSTALADOS DE FORMA APARENTE NA FACHADA, SENDO PREVISTA SUA REALOCAÇÃO PARA ÁREA TÉCNICA, DE MODO A PRESERVAR A LEITURA ARQUITETÔNICA E ORIENTAR AS DIRETRIZES DE RESTAURO E CONSERVAÇÃO. SERÁ PREVISTO O REFAZIMENTO DO EMBOÇO NAS ÁREAS QUE APRESENTEM DESPLACAMENTO, INCLUINDO ADORNOS E ALVENARIA APARENTE.

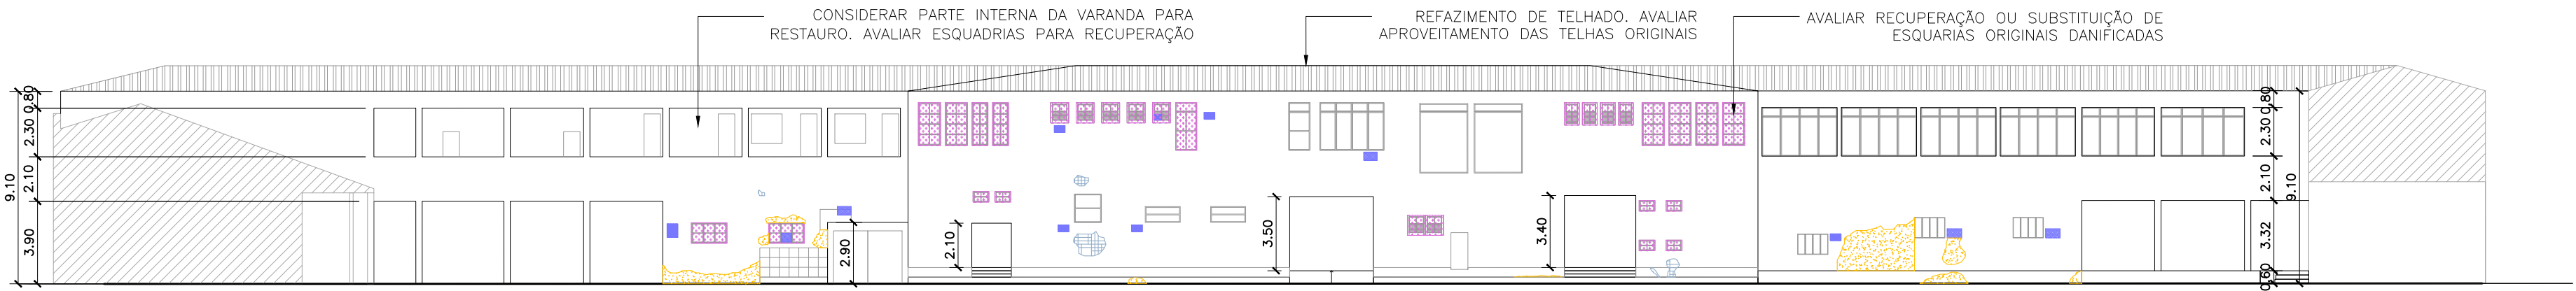
**02 FACHADA INTERNA 2**  
ESC. 1:250

O MAPEAMENTO DE DANOS DA FACHADA, REALIZADO POR INSPEÇÃO VISUAL TÉCNICA, IDENTIFICA ÁREAS COM DESPLACAMENTO DE PINTURA E MANIFESTAÇÕES DE UMIDADE, EVIDENCIADAS POR MANCHAS NAS SUPERFÍCIES. AS ESQUADRIAS ORIGINAIS EM MADEIRA APRESENTAM TRAÇOS DE SUJIDADE, UMIDADE E/OU MUTILAÇÕES, DEVENDO SER CONSIDERADA SUA RECUPERAÇÃO OU SUBSTITUIÇÃO POR ELEMENTOS SIMILARES, PRESERVANDO-SE AS CARACTERÍSTICAS FORMAIS E CONSTRUTIVAS. OBSERVA-SE A PRESENÇA DE APARELHOS DE AR-CONDICIONADO E CONDENSADORAS INSTALADOS DE FORMA APARENTE NA FACHADA, SENDO PREVISTA SUA REALOCAÇÃO PARA ÁREA TÉCNICA, DE MODO A PRESERVAR A LEITURA ARQUITETÔNICA E ORIENTAR AS DIRETRIZES DE RESTAURO E CONSERVAÇÃO.

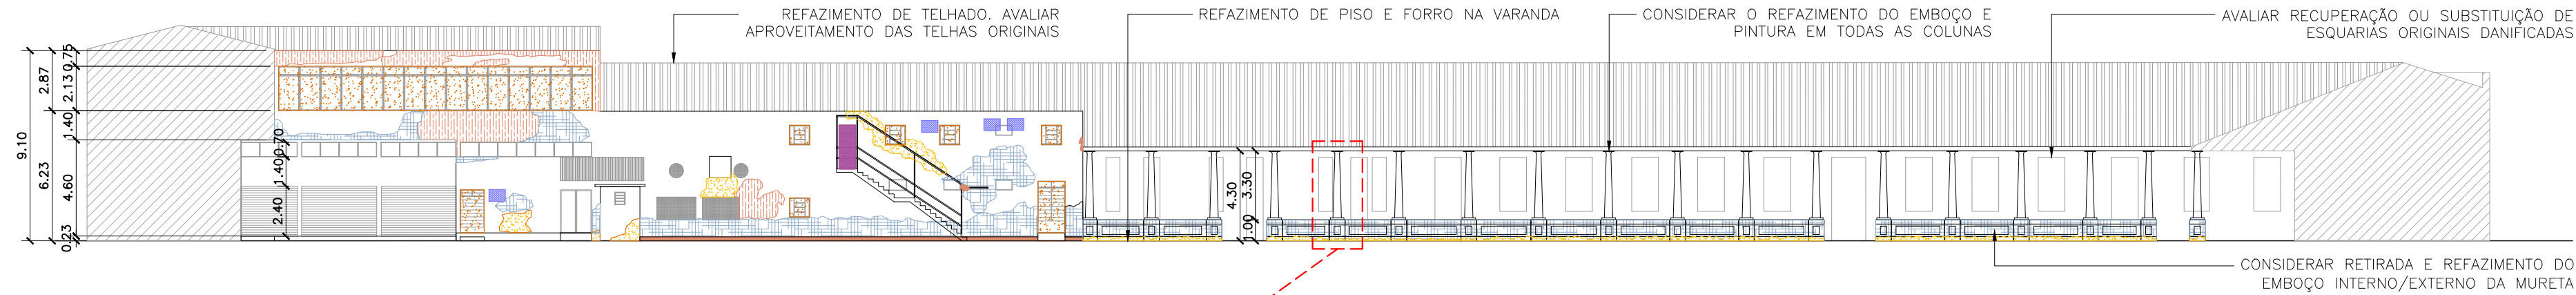
**03 FACHADA INTERNA 4**  
ESC. 1:250

O MAPEAMENTO DE DANOS DA FACHADA, REALIZADO POR INSPEÇÃO VISUAL TÉCNICA, IDENTIFICA ÁREAS COM DESPLACAMENTO DE PINTURA E DE EMBOÇO, BEM COMO MANIFESTAÇÕES DE UMIDADE, EVIDENCIADAS POR MANCHAS NAS SUPERFÍCIES DA MURETA E DAS COLUNAS. DEVE-SE CONSIDERAR A LIMPEZA DAS PEDRAS ORIGINAIS DA MURETA, ASSIM COMO A RECUPERAÇÃO DO PISO EXISTENTE NA VARANDA E A SUBSTITUIÇÃO INTEGRAL DO FORRO ORIGINAL EM MADEIRA. AS ESQUADRIAS METÁLICAS APRESENTAM OXIDAÇÃO E CORROSÃO, PREVENDO-SE AVALIAÇÃO PARA RECUPERAÇÃO OU SUBSTITUIÇÃO PONTUAL, MANTENDO AS CARACTERÍSTICAS ORIGINAIS. AS ESQUADRIAS ORIGINAIS EM MADEIRA APRESENTAM TRAÇOS DE SUJIDADE, UMIDADE E/OU MUTILAÇÕES, DEVENDO SER CONSIDERADA SUA RECUPERAÇÃO OU SUBSTITUIÇÃO POR ELEMENTOS SIMILARES, PRESERVANDO-SE AS CARACTERÍSTICAS FORMAIS E CONSTRUTIVAS. OBSERVA-SE A PRESENÇA DE APARELHOS DE AR-CONDICIONADO E CONDENSADORAS INSTALADOS DE FORMA APARENTE NA FACHADA, SENDO PREVISTA SUA REALOCAÇÃO PARA ÁREA TÉCNICA, DE MODO A PRESERVAR A LEITURA ARQUITETÔNICA E ORIENTAR AS DIRETRIZES DE RESTAURO E CONSERVAÇÃO.
