## RELATÓRIO FOTOGRÁFICO

RECUPERAÇÃO NA TRAVESSA SÃO JOSÉ – (BECO DO MACQUINHO) NO MORRO DO PALÁCIO,  
BAIRRO: INGÁ - NITERÓI

O Presente relatório fotográfico tem como objetivo atender à solicitação do Processo 9900042060/2024, para obra na Travessa São José no Morro do Palácio

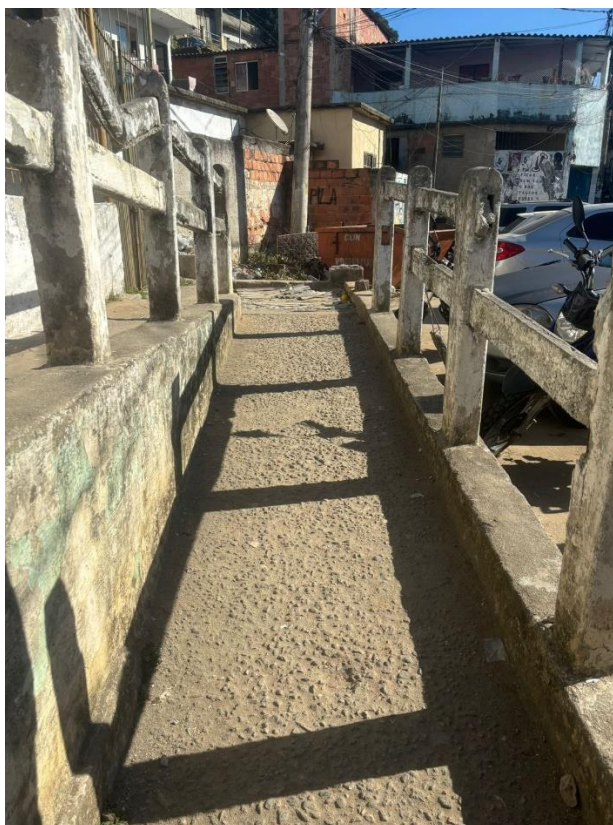
Figura 6 - Rampa de acessibilidade

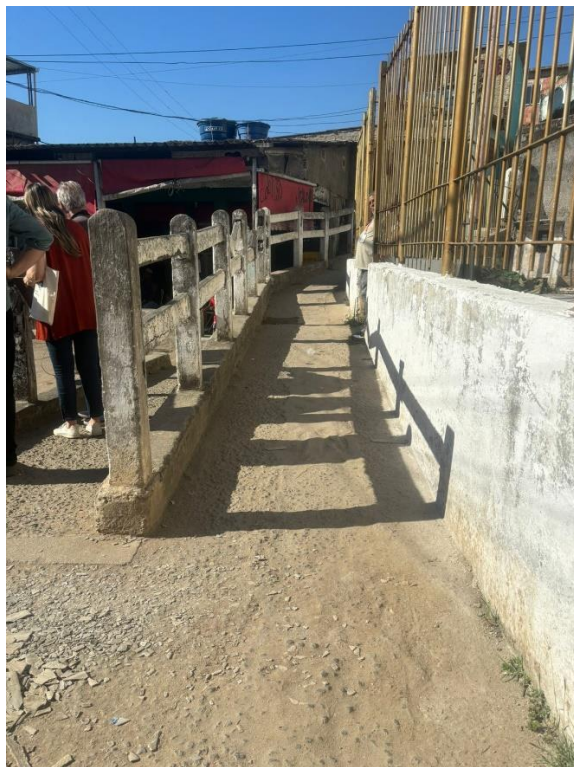
*Figura 7 - Rampa de Acesso, Guarda-corpo e mureta*

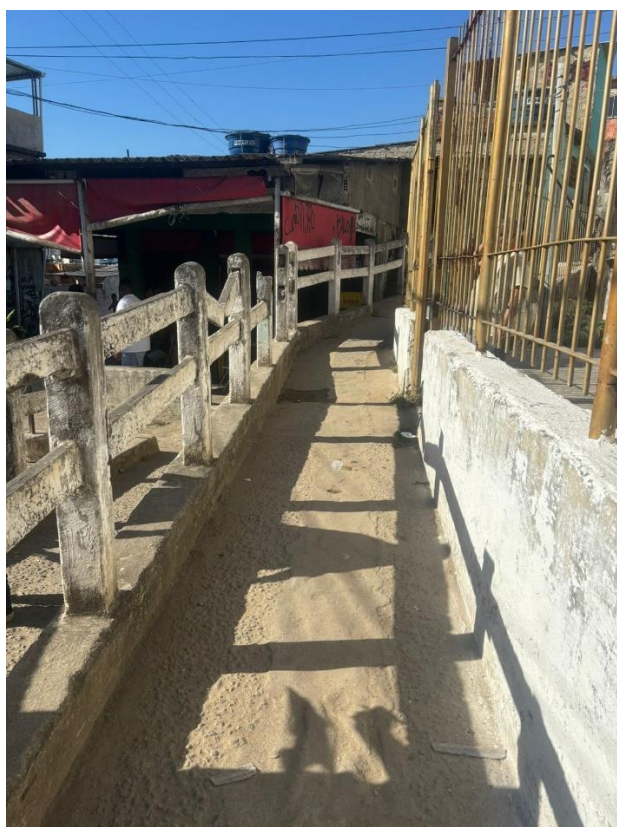
*Figura 8 - Rampa de Acesso, Guarda-corpo e mureta*

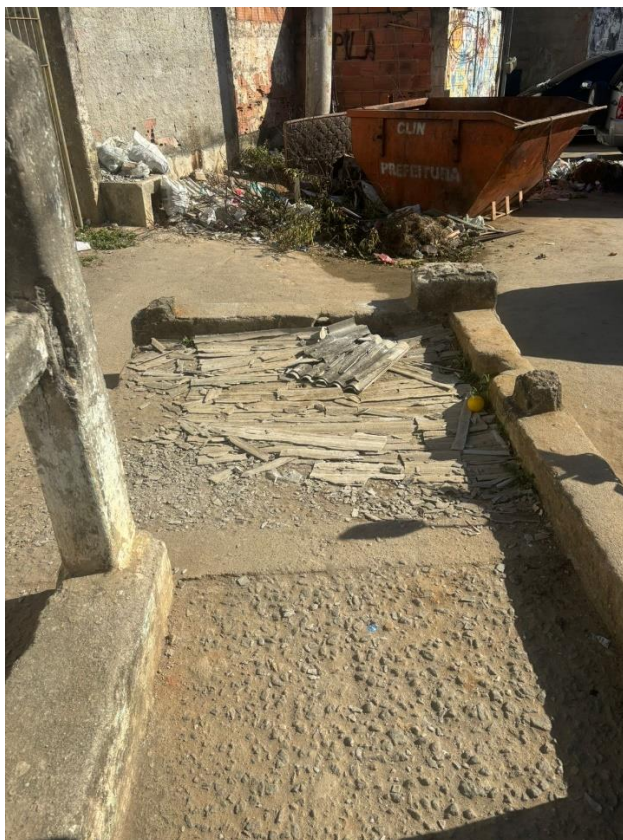
*Figura 9 - Patamar da rampa de acesso*

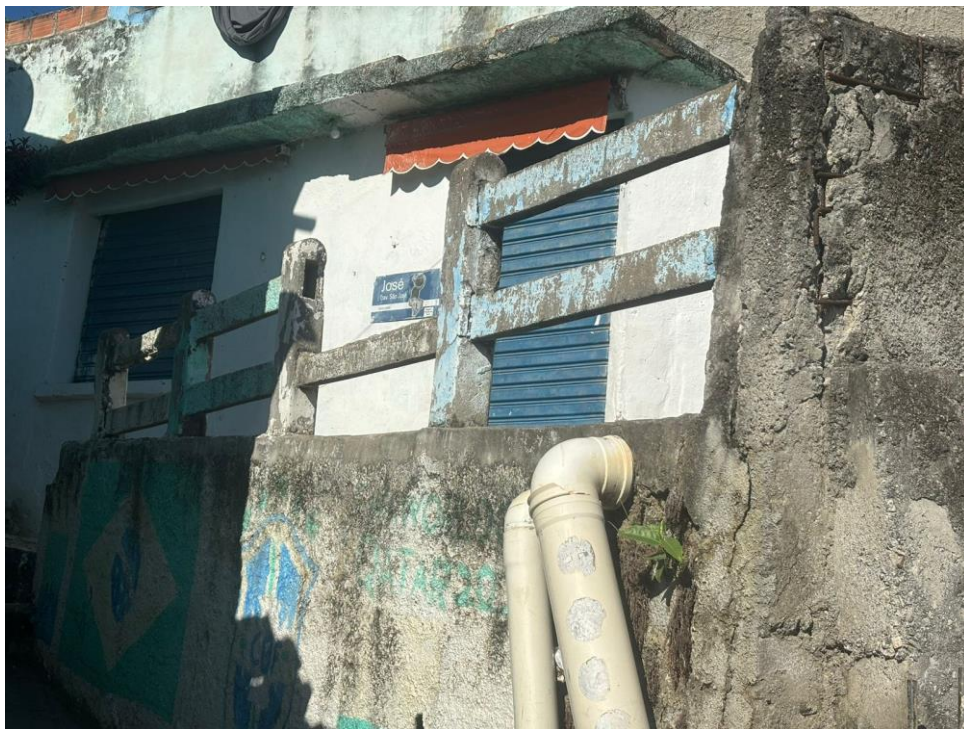
Figura 10 - Guarda-corpo

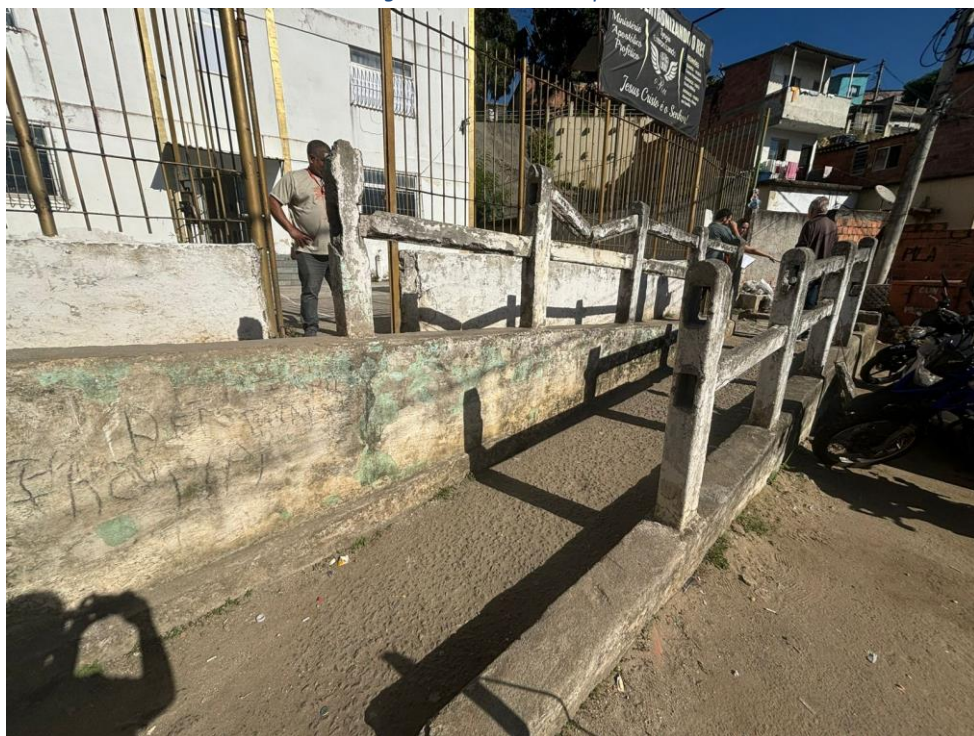
Figura 11 - Rampa de Acesso, Guarda-corpo e mureta

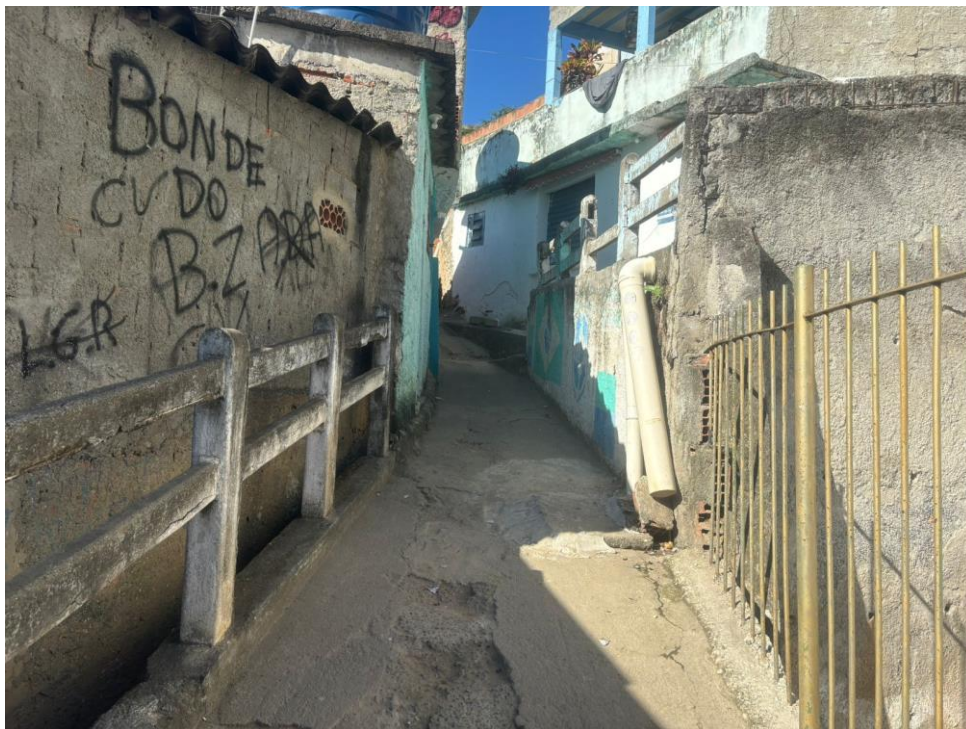
Figura 12 - Rampa de Acesso, Guarda-corpo e gradil

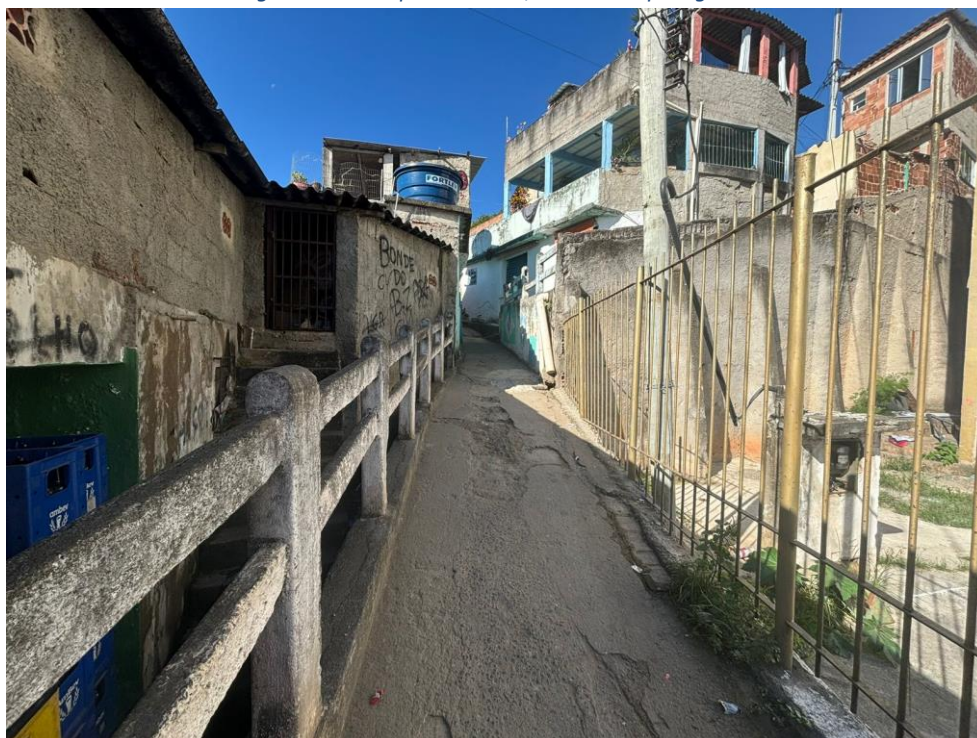
Figura 13 - Rampa de Acesso, Guarda-corpo e gradil

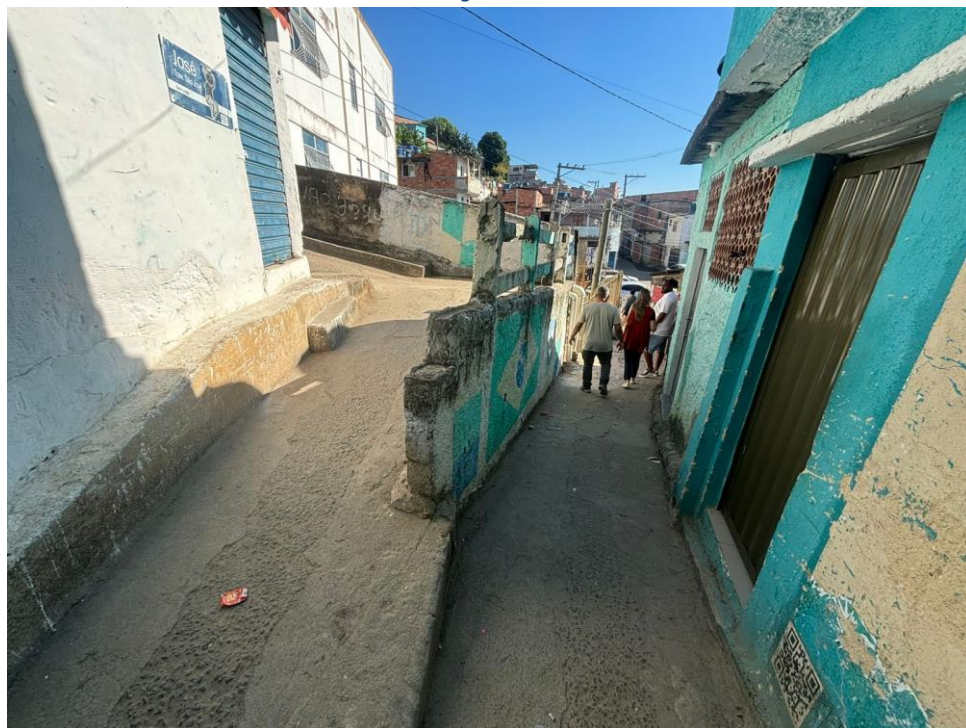
Figura 15 - Rampa de acesso e guarda-corpo existentes

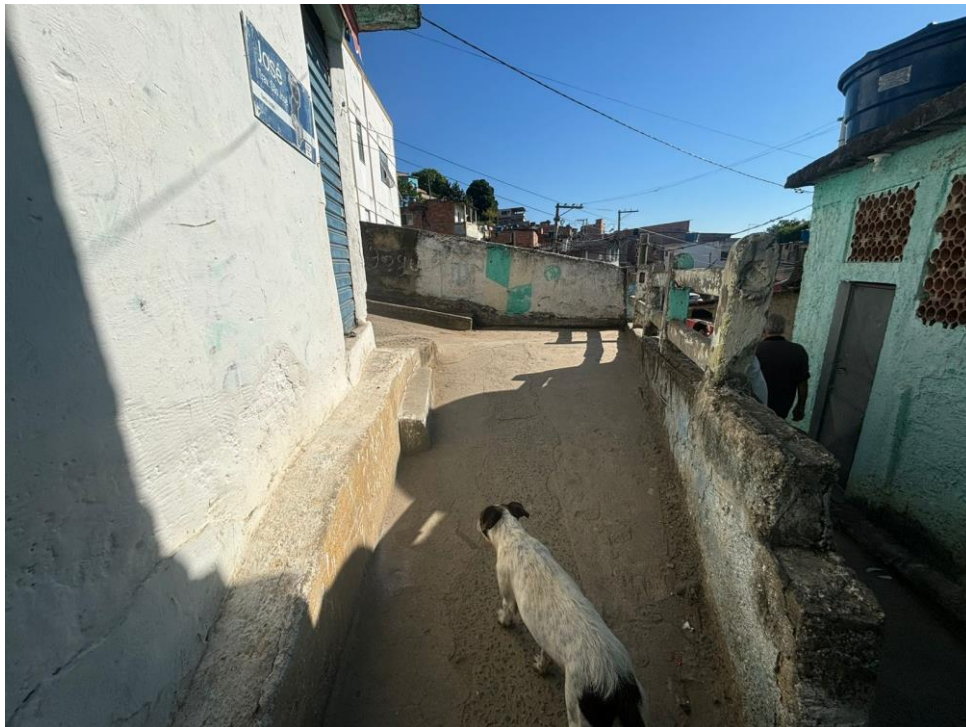
*Figura 16 - Rampa de Acesso e Guarda-corpo*

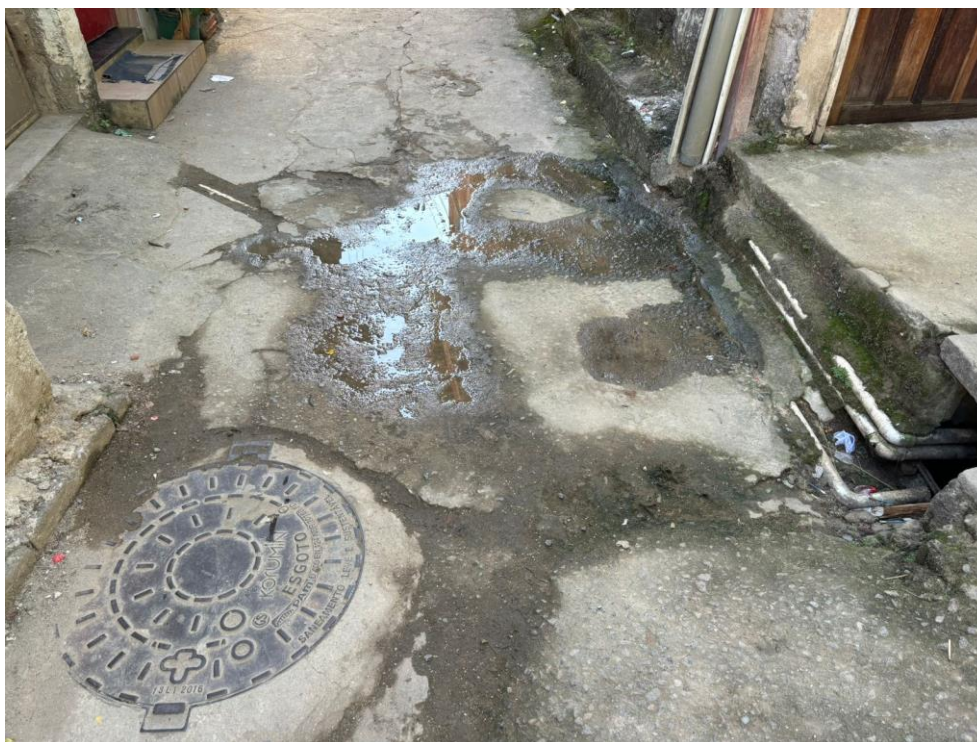
Figura 27 - Área de recapeamento de pavimentação do passeio em concreto
