## RELATORIO FOTOGRAFICO DE URBANIZACAO E CONTENCAO NA COMUNIDADE DO MORRO ATRAS DO CIEP MARIA PORTUGAL – BALDEADOR – NITERÓI

## COMUNIDADE DO MORRO ATRÁS DO CIEP MARIA PORTUGAL

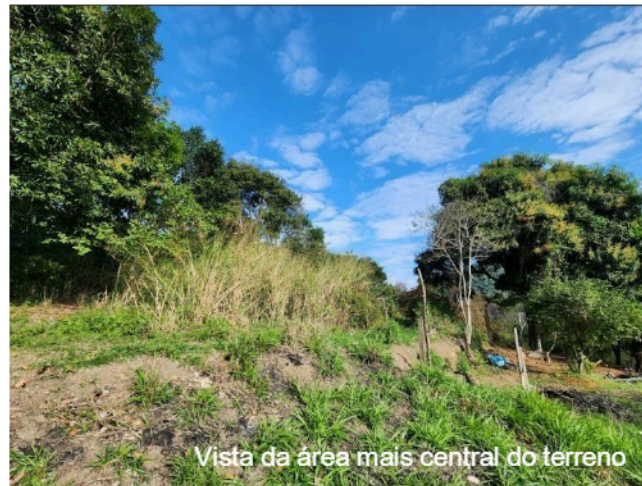
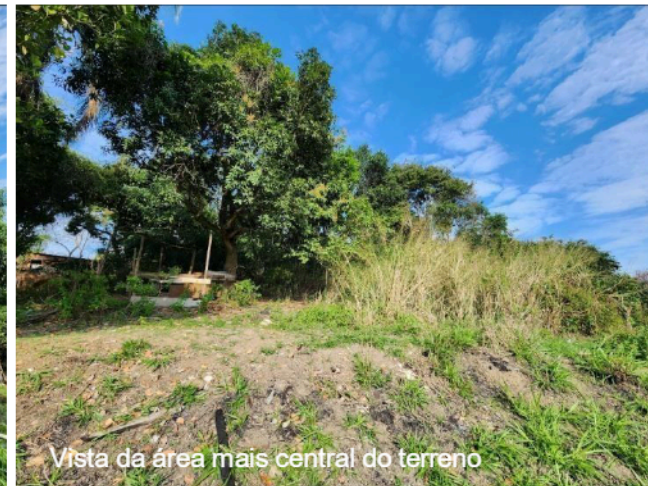
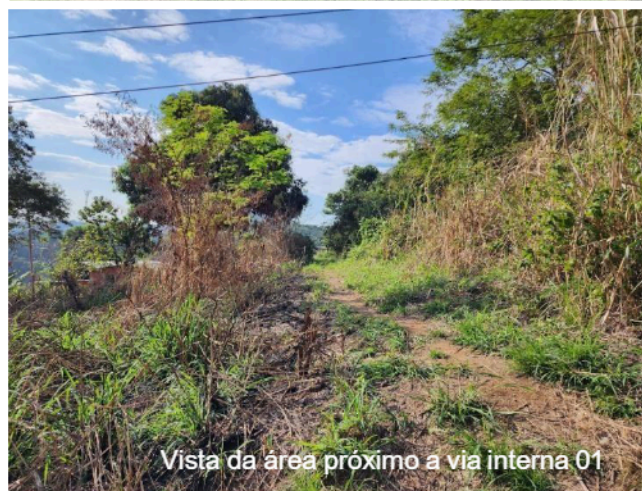
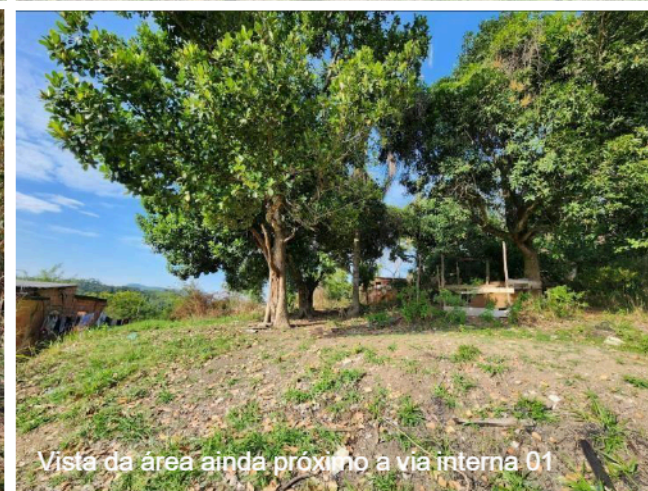
Vistas da área destinada a implantação da praça, pode-se observar a presença de algumas árvores e que apesar da topografia acentuada, o seu aspecto geral é de uma área plana, arejada e ensolarada.

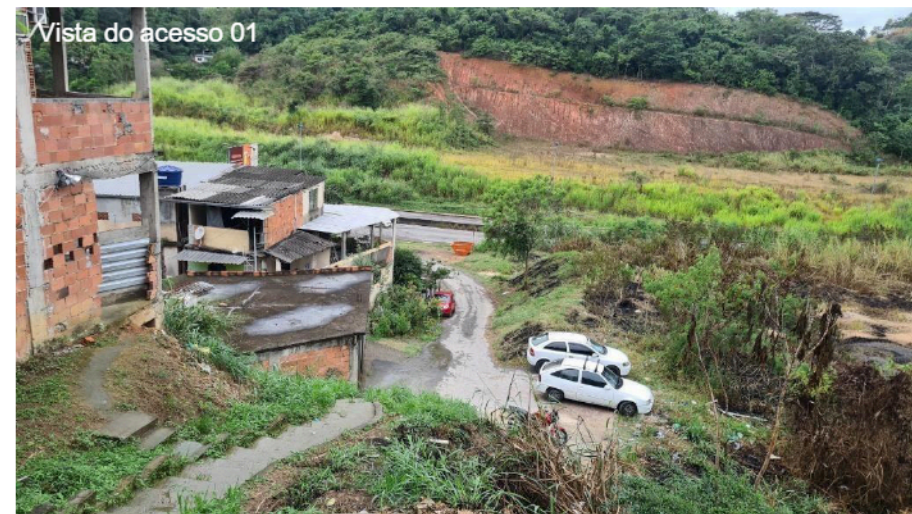
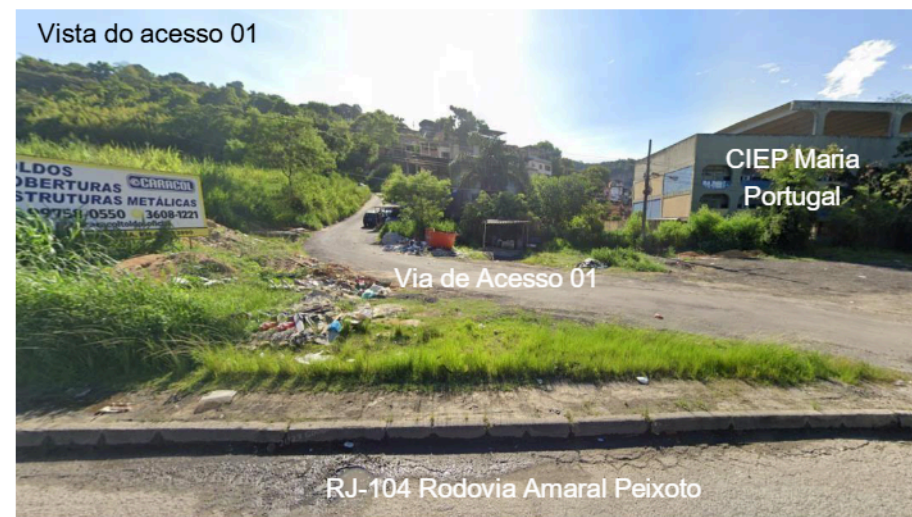
Hoje a comunidade conta com duas vias carroçáveis de acesso, ambas ligadas a RJ-104, Rodovia Amaral Peixoto. A via próxima ao CIEP Maria Portugal (Via de Acesso 01), é uma via com baixa inclinação e sem saída, permite acesso a escadaria central da comunidade. Hoje a via apresenta pavimentação precária, sem passeios e com uma área inadequada de manobra ao seu término. A via ainda conta com uma área para caçambas de lixo da comunidade.

Já a via de acesso junto ao Motel Route 66, é uma via não pavimentada de inclinação acentuada, mais de 30% que leva a parte mais alta da comunidade, na cota +156m.

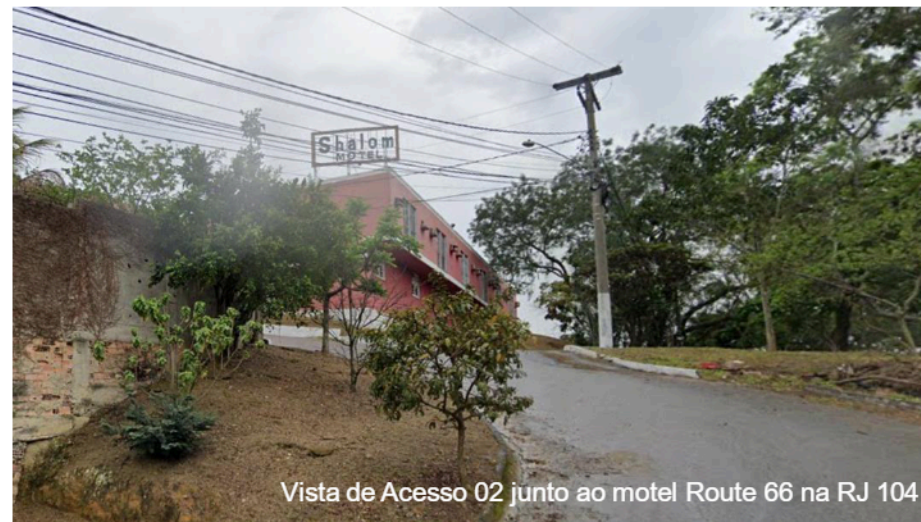
Vista de Acesso 02 junto ao motel Route 66 na RJ 104

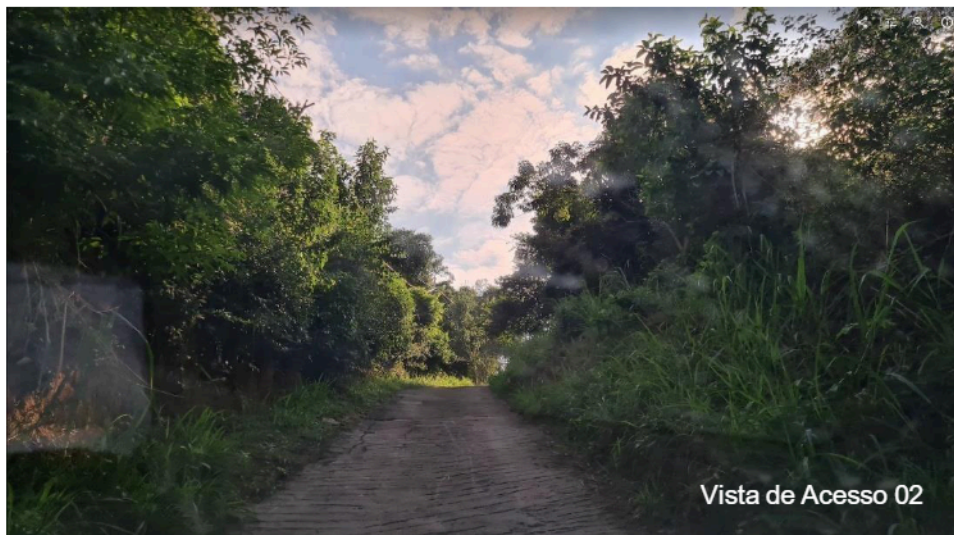
Vista de Acesso 02

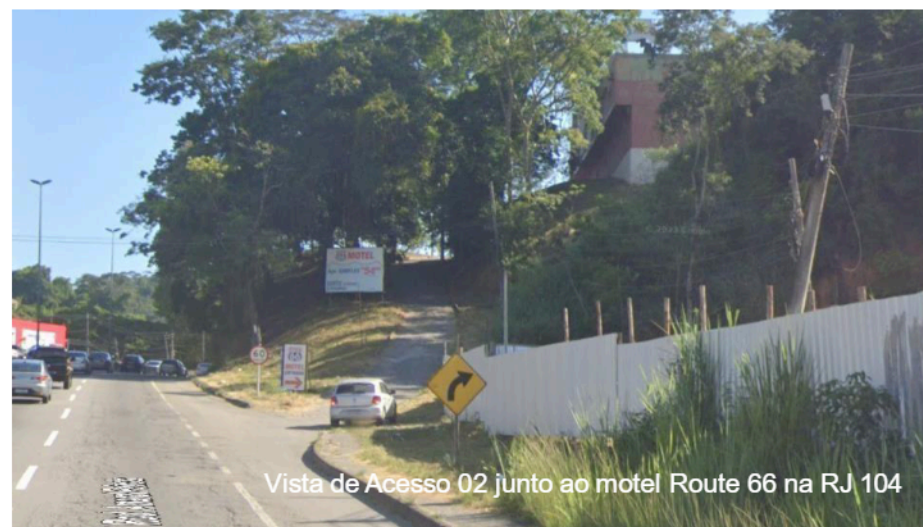
Vista de Acesso 02 junto ao motel Route 66 na RJ 104

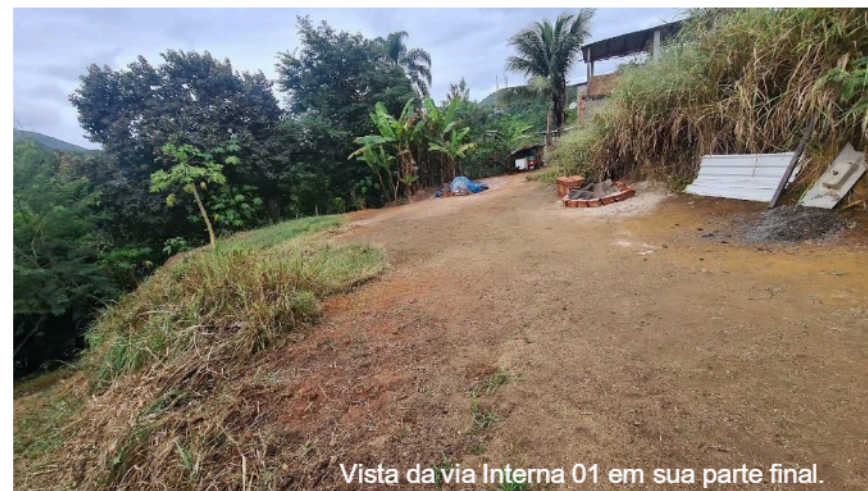
Vista da via Interna 01 em sua parte final.

O projeto contempla a terraplanagem para regularização, drenagem, iluminação pública e pavimentação das vias de acesso e das vias internas, assim como a criação de *cul-de-sac*, em suas partes terminais que permitiram a manobra de retorno, assim com o acesso de veículos de serviço ao interior da comunidade.

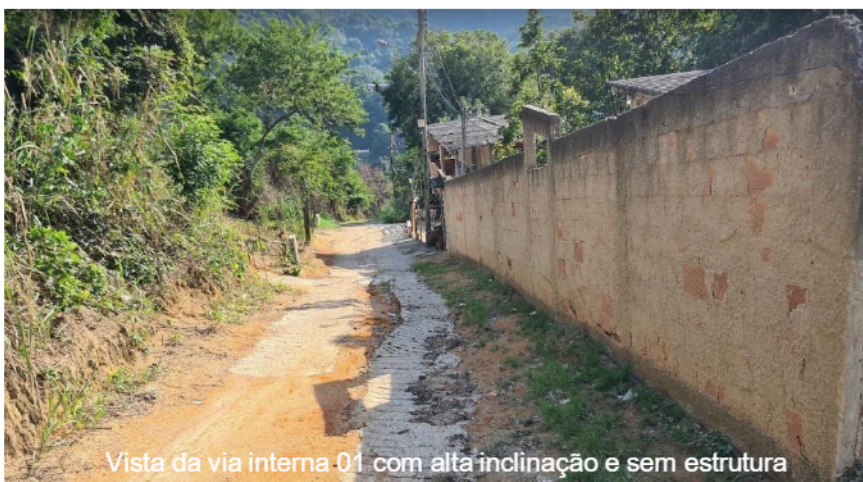
Vista da via interna 01 com alta inclinação e sem estrutura

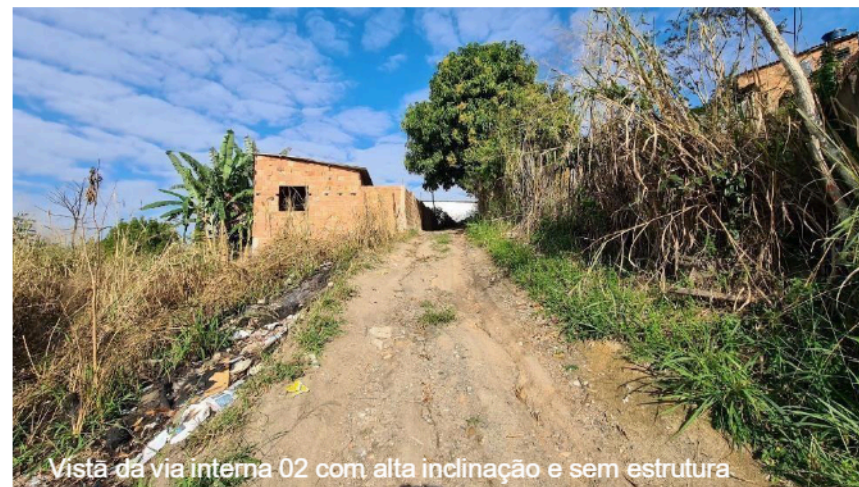
Vista da via interna 02 com alta inclinação e sem estrutura

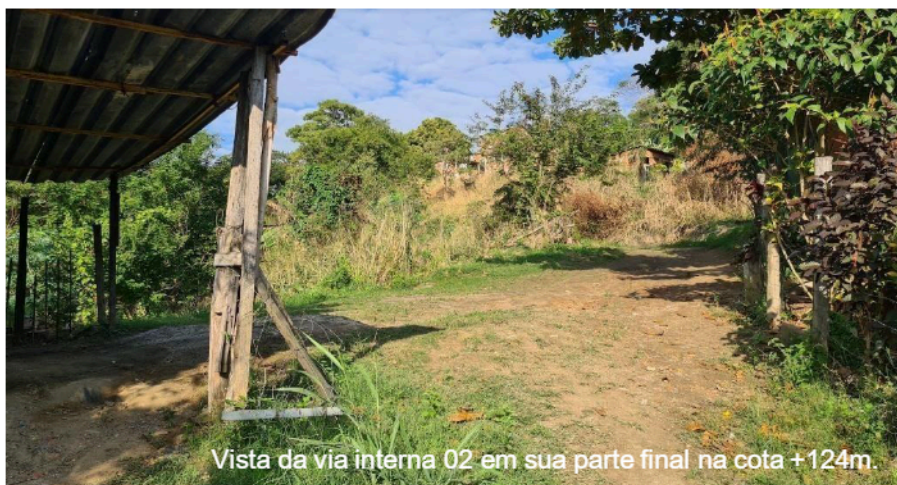
Vista da via interna 02 em sua parte final na cota +124m.

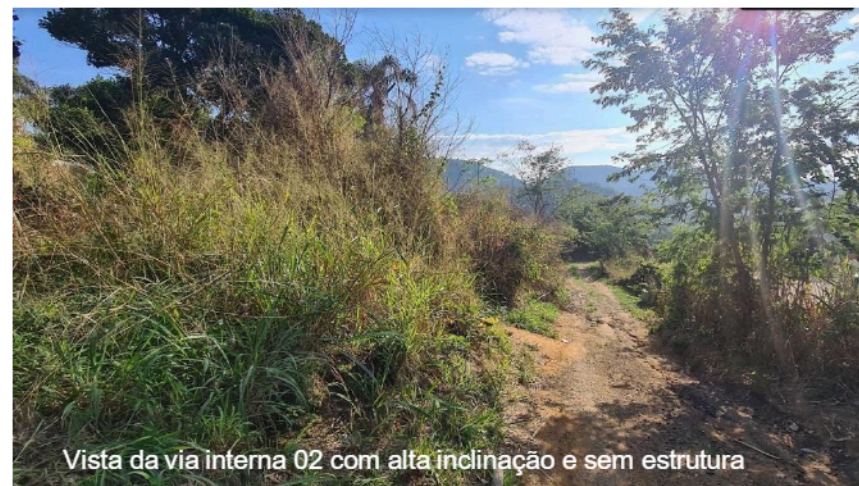
Vista da via interna 02 com alta inclinação e sem estrutura

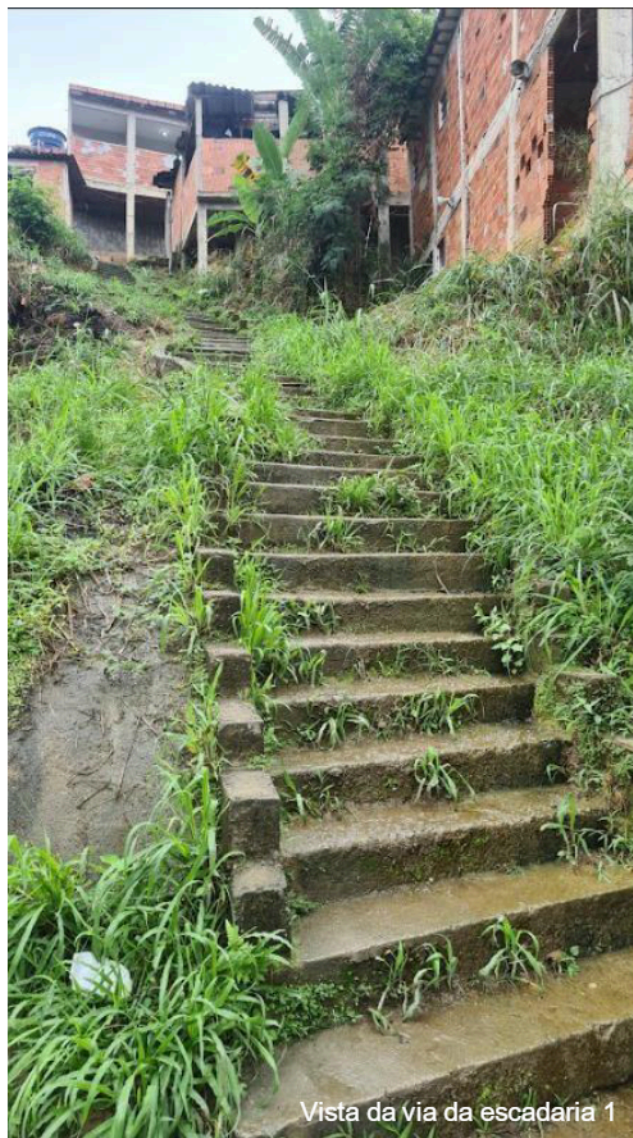
A comunidade conta com várias travessas e escadarias, a sua maioria encontra-se com algum tipo de pavimentação, no entanto em estado precário, sem condições de drenagem, sem iluminação e sem guarda-corpo, sem condições de segurança.

Vista da via da escadaria 1

O Projeto objetiva a consolidação da escada e da rampa 1, dando uniformidade, regularizando os lances e inclinações, além da instalação de guarda-corpos, iluminação e canaletas de drenagem. Permitindo o deslocamento dos moradores com segurança e integrando várias vielas em vários níveis, além de integrar a via projetada carroçável interna 02 e a Praça do Alto.

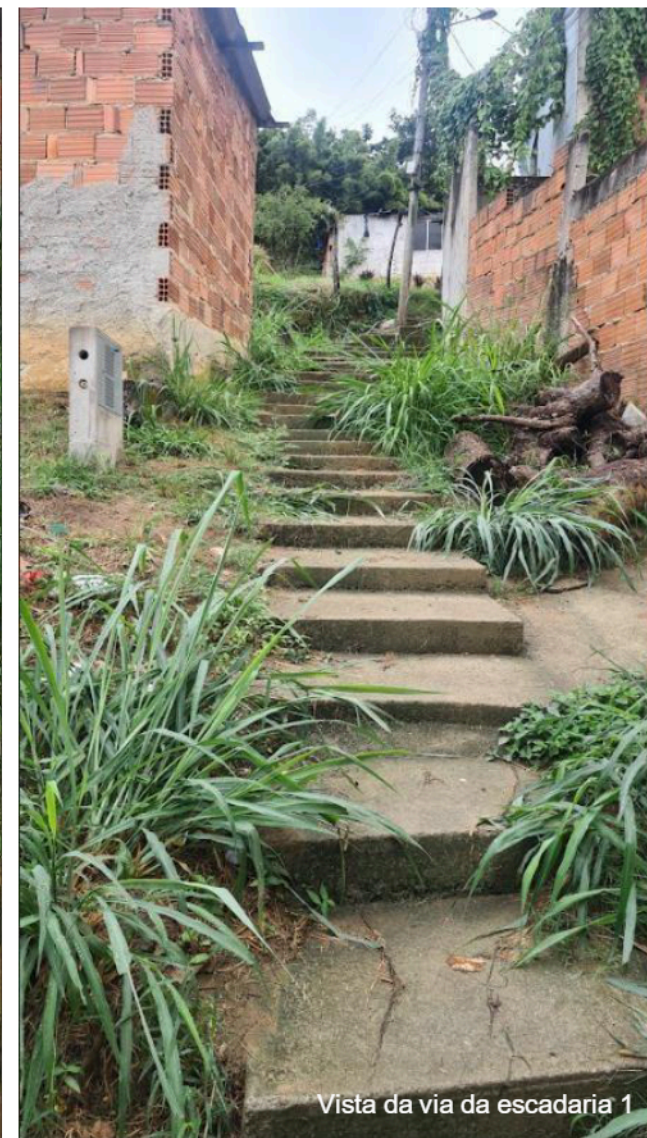
Vista da via da escadaria 1

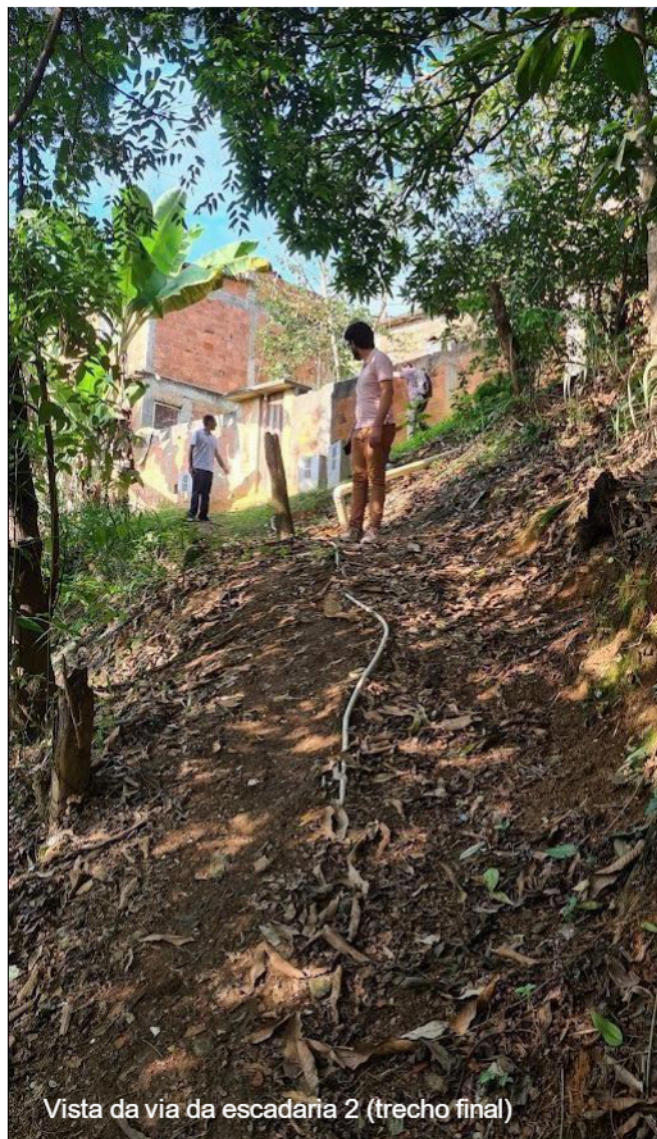
A escadaria 2 é a mais problemática, apenas um pequeno trecho dela conta com pavimentação, o restante do percurso é feito através de uma trilha com inclinação acentuada entre uma densa vegetação.

A escadaria 2 faz a ligação da via de acesso 01 com a estrada Bento Pestana, ligando a parte noroeste da comunidade com a estrada. No entanto em dias de chuva esse acesso é impraticável.

Vista da via da escadaria 2 (trecho final)

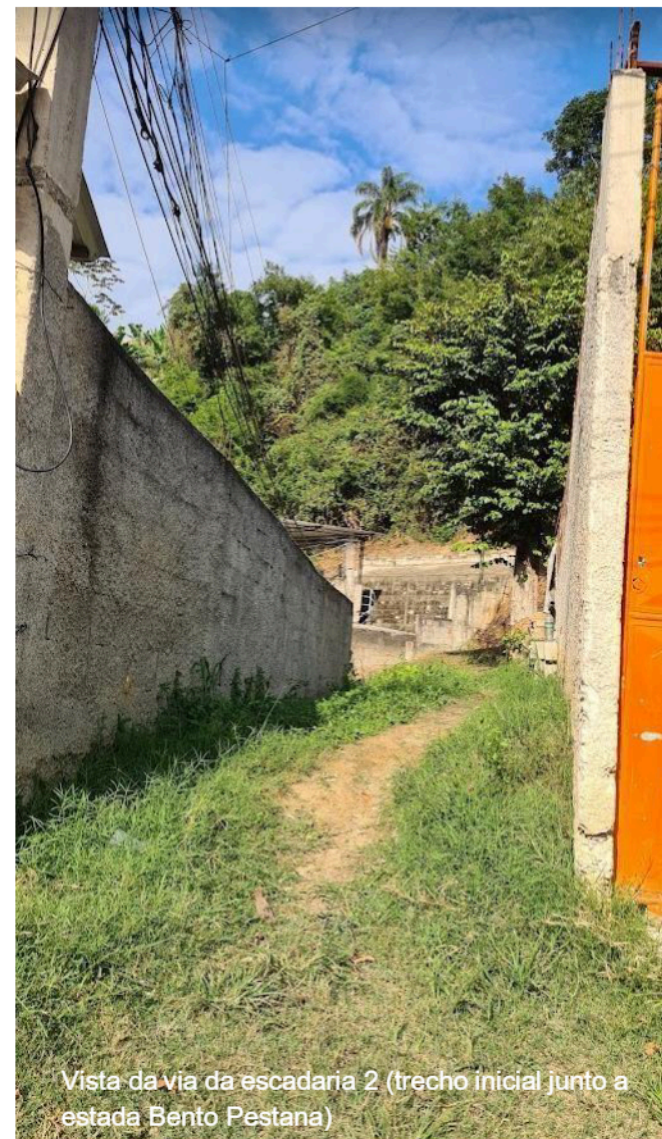
Vista da via da escadaria 2 (trecho inicial junto a estrada Bento Pestana)

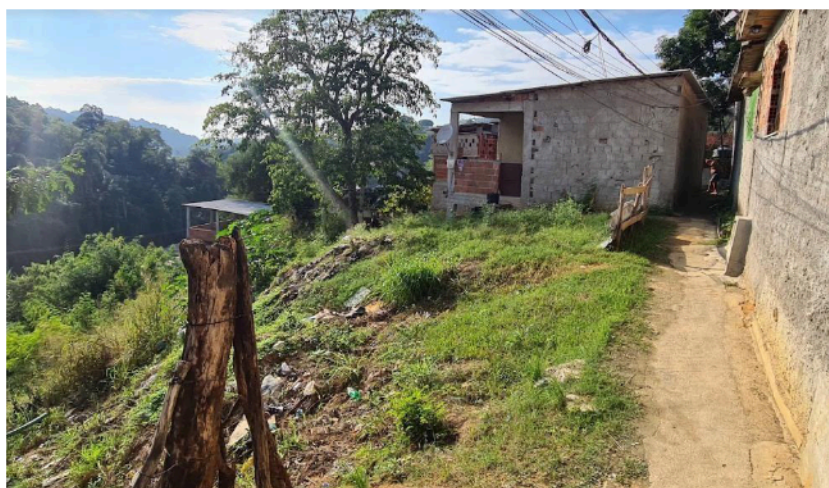
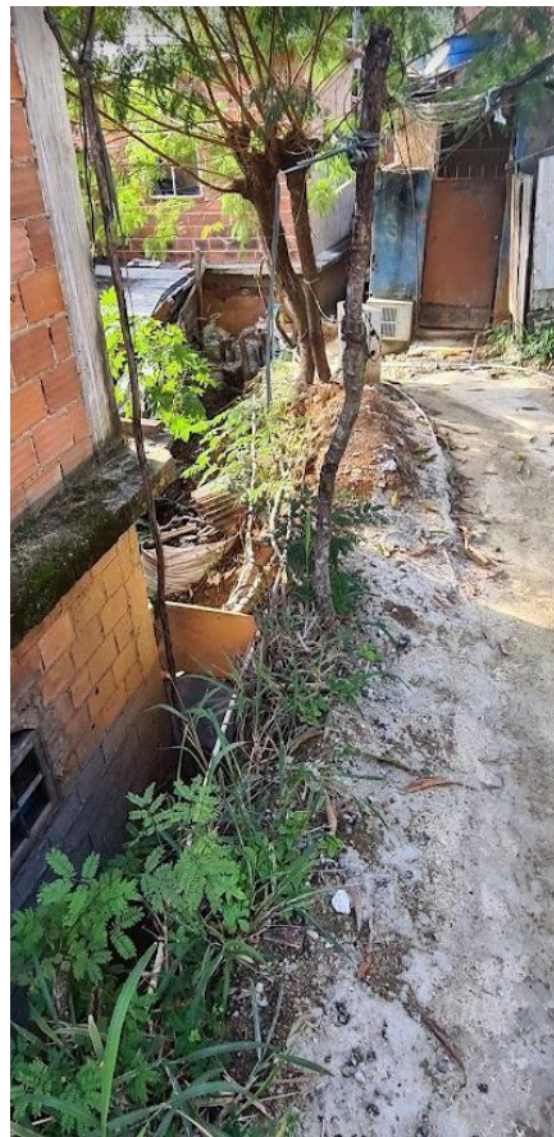
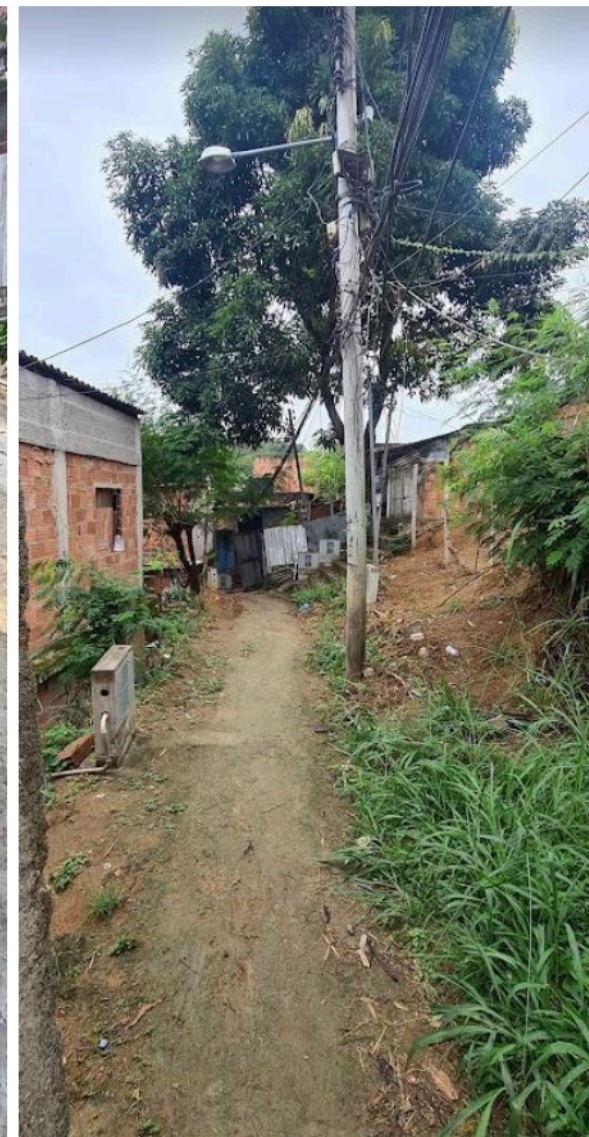
O percurso que estamos denominando calçada 01, é uma viela, não pavimentada, com traçado irregular, relativamente plana, que permite a conexão da escada 01, do final da via interna 01 com o interior da comunidade.

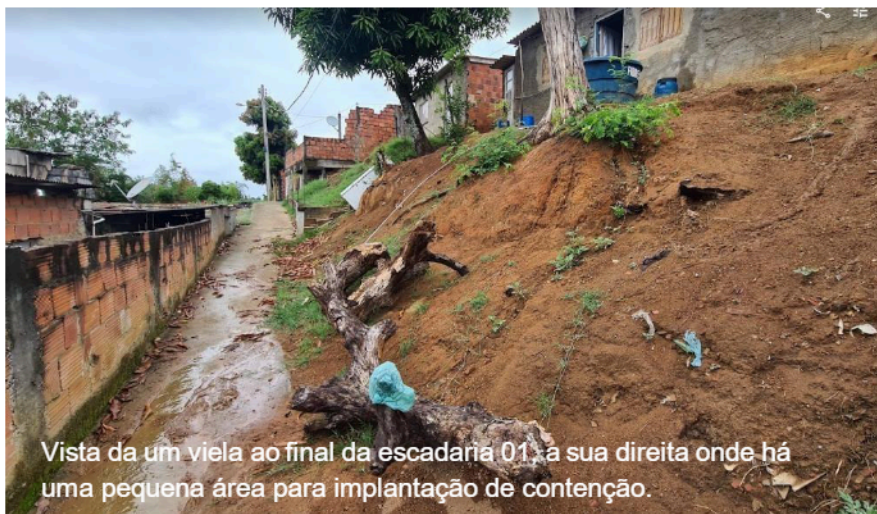
Vista da um viela ao final da escadaria 01, a sua direita onde há uma pequena área para implantação de contenção.

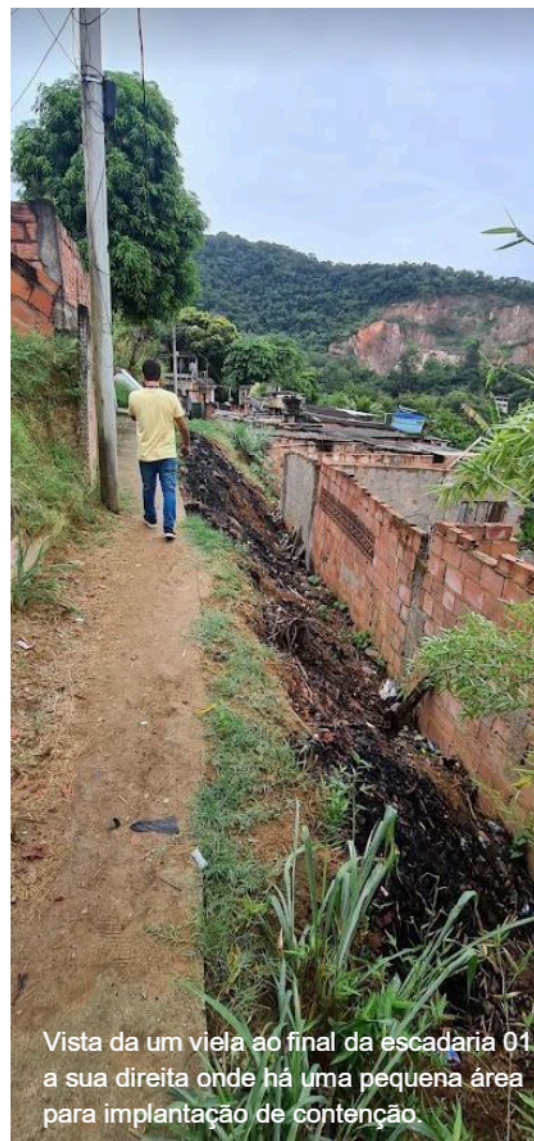
Vista da um viela ao final da escadaria 01, a sua direita onde há uma pequena área para implantação de contenção.

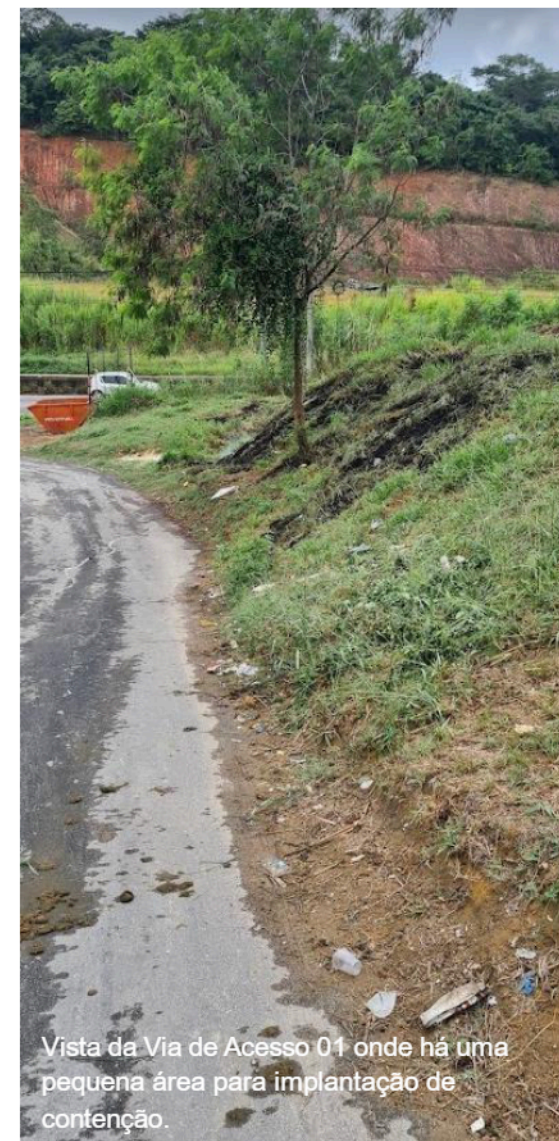
Vista da Via de Acesso 01 onde há uma pequena área para implantação de contenção.

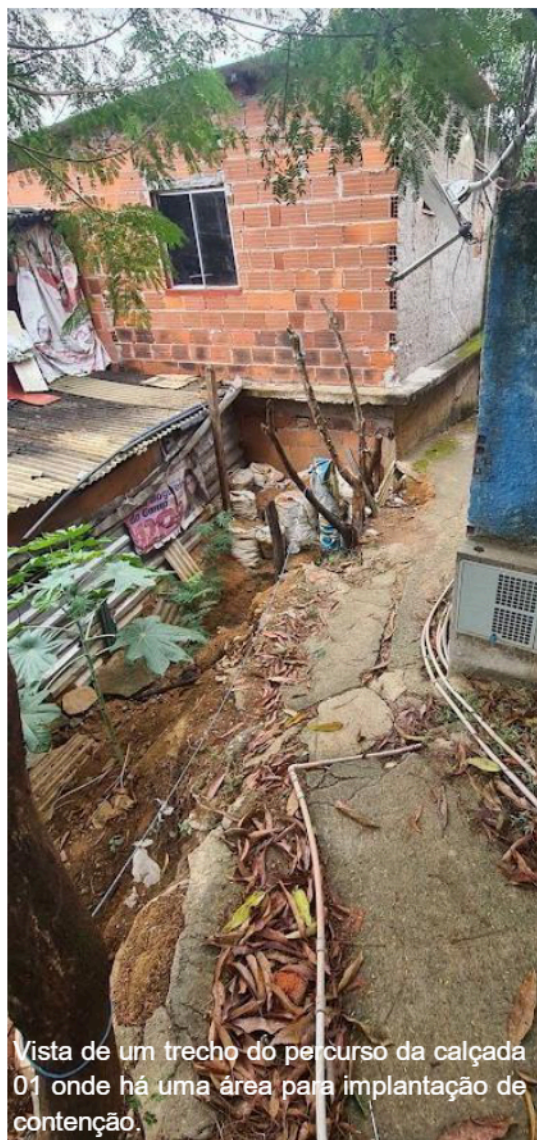
Vista de um trecho do percurso da calçada 01 onde há uma área para implantação de contenção.

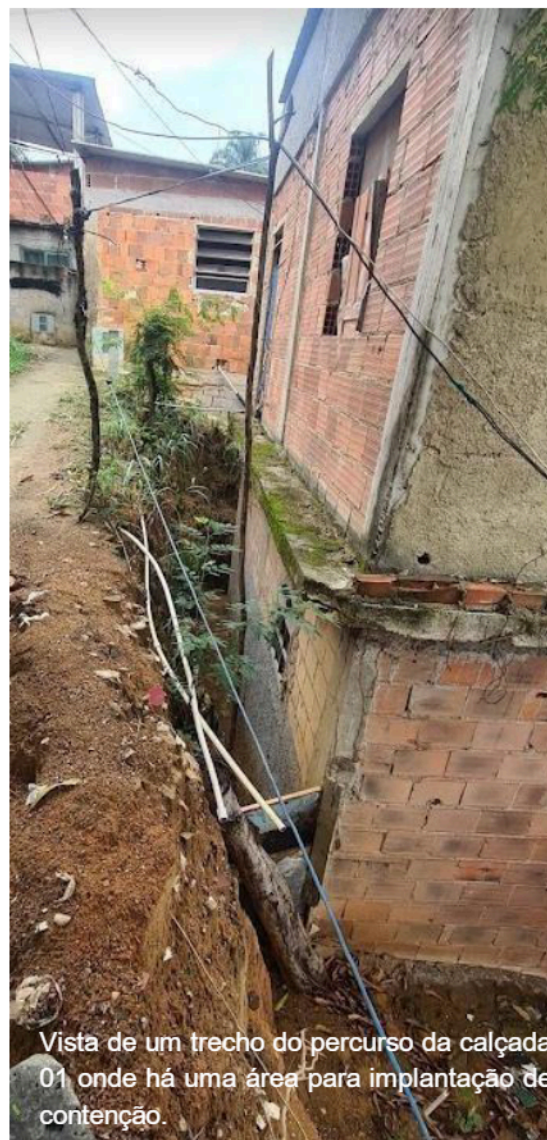
Vista de um trecho do percurso da calçada 01 onde há uma área para implantação de contenção.

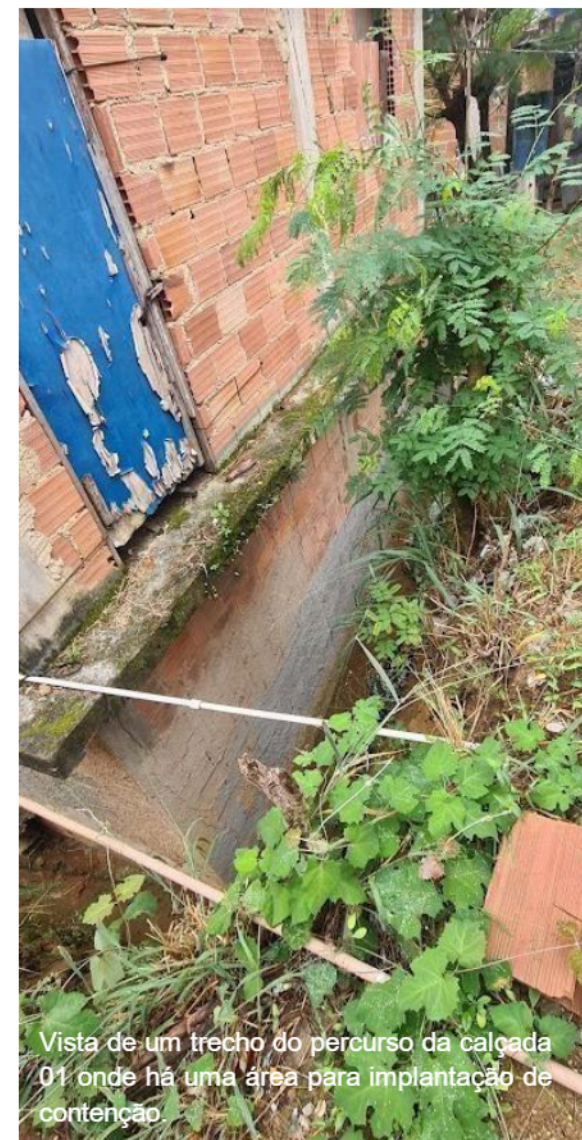
Vista de um trecho do percurso da calçada 01 onde há uma área para implantação de contenção.
