Complementação do sistema atual		Nº: R-DEF-8-100-JDI-001
	CLIENTE: Empresa Municipal de Moradia, Urbanização e Saneamento - Emusa		FOLHA: 1 de 5
	OBRA: Projeto Básico de Drenagem e Pavimentação de logradouros do Bairro Jardim Imbuí no Município de Niterói/RJ		
	TÍTULO: Definição das complementações necessárias do sistema atual		
	Endereço: Jardim Imbuí – Niterói / RJ		RESPONSÁVEL: Luíz Henrique Kozlowski Ribeiro CREA Nº: 2017109854

1. INTRODUÇÃO

O presente documento tem o objetivo de apontar as primícias para complementação necessária para que o sistema de drenagem existente no bairro Jardim Imbui no Município de Niterói/RJ, se torne suficiente para atender a região.

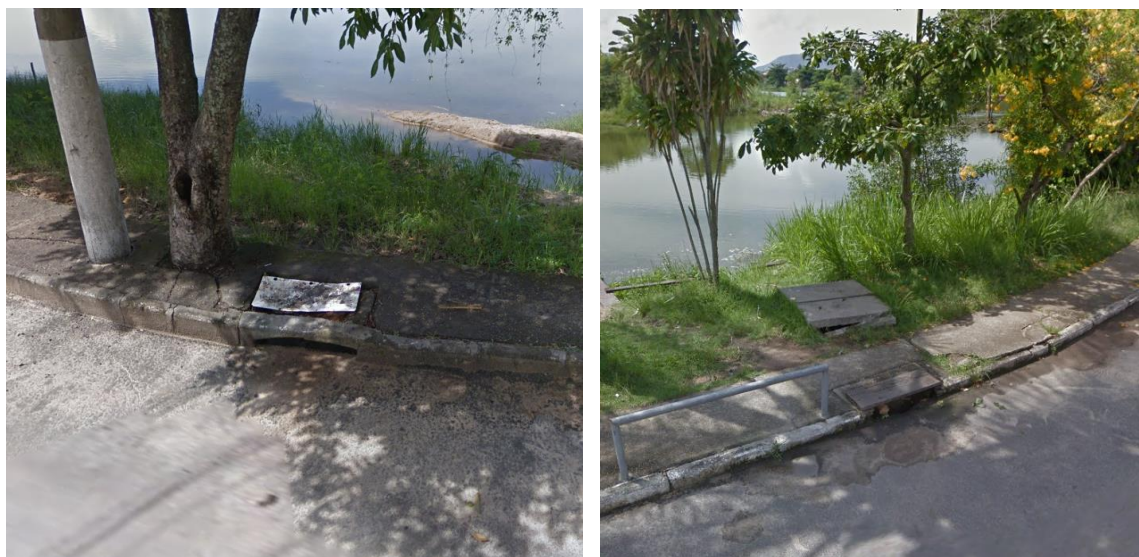
_ bocas de lobo assoreadas, outras danificadas devido à falta de manutenção.

Na Margem da lagoa de Piratininga, foi verificada que a conexão de saída tem o diâmetro de DN500mm.

Figura 1 e 2 – Boca de lobo existente e saída da água para lagoa.

Inicialmente o sistema atual deverá ser avaliado, “in loco”, verificando se há algum tipo de obstrução ou danos atuais que tenham alguma solução para reparo e reaproveitamento. Após a realização da avaliação, um aproveitamento criterioso, obedecendo as normas e a boa prática de construção poderá ser realizado.

Com as informações atuais de conservação e instalação, sugerimos o não aproveitamento do sistema existente para a reforma do sistema de drenagem do objeto estudado.

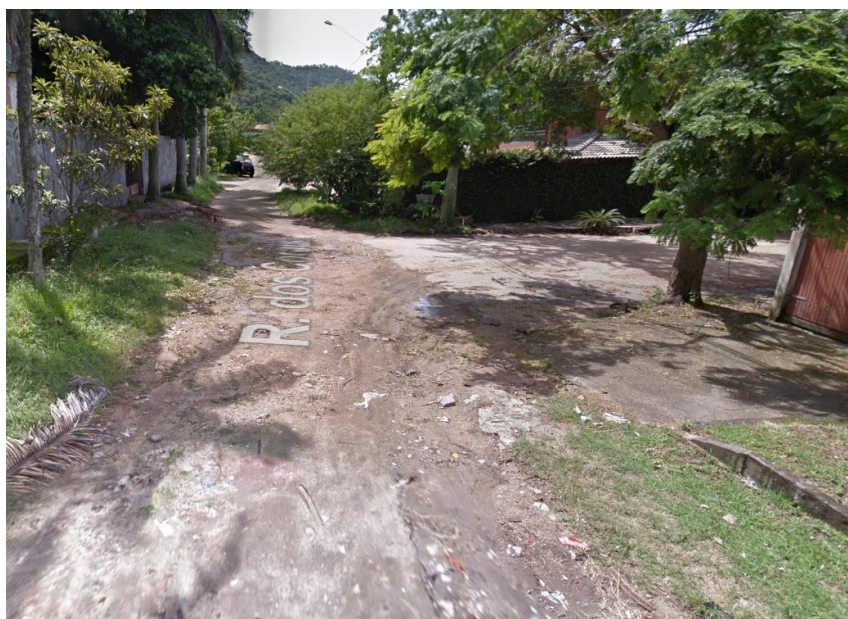
ruas se encontram com a pavimentação danificada devido a erosão e falta de manutenção, dificultando o escoamento da água para as sarjetas e criando pequenas bacias ao longo da via.

É importante mencionar que pela falta de manutenção na pavimentação, inúmeras bacias são criadas no centro das vias, dificultando ou até mesmo impossibilitando o escoamento para os dispositivos de drenagem existente.

Figura 3 – Pavimentação no cruzamento entre rua dos Corais e Augusto Rush.

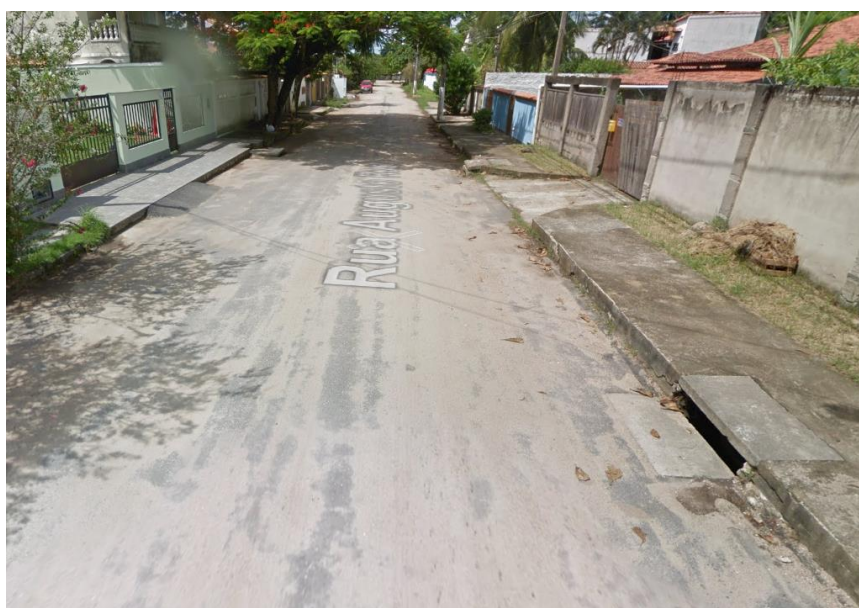
Figura 4 – Pavimentação na rua Augusto Rush.
