Diagnóstico de drenagem		Nº: R-DIA-8-100-JDI-001
	CLIENTE: Empresa Municipal de Moradia, Urbanização e Saneamento - Emusa		FOLHA: 1 de 4
	OBRA: Projeto Básico de Drenagem e Pavimentação de logradouros do Bairro Jardim Imbuí no Município de Niterói/RJ		
	TÍTULO: Diagnóstico da suficiência do sistema de drenagem existente		
	Endereço: Jardim Imbuí – Niterói / RJ		RESPONSÁVEL: Luíz Henrique Kozlowski Ribeiro CREA Nº: 2017109854

Diagnóstico de drenagem

**Diagnóstico da suficiência do sistema de drenagem existente**

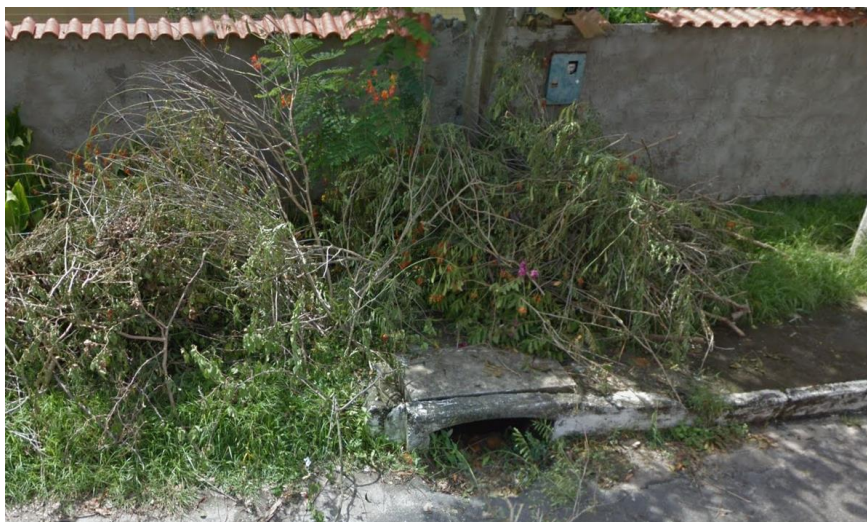
Conforme mencionado anteriormente, algumas bocas de lobo se encontram totalmente assoreadas, conforme a figura 1.

**Figura 1** – Boca de lobo assoreada.

Avaliando todos os dados mencionados anteriormente e levando em consideração os relatos dos moradores sobre alagamentos e outros problemas relacionados a deficiência da rede de drenagem, conclui-se que o sistema de drenagem existente é ineficiente para a demanda atual, necessitando de uma complementação em sua rede ou a realização de um novo sistema de drenagem pluvial.

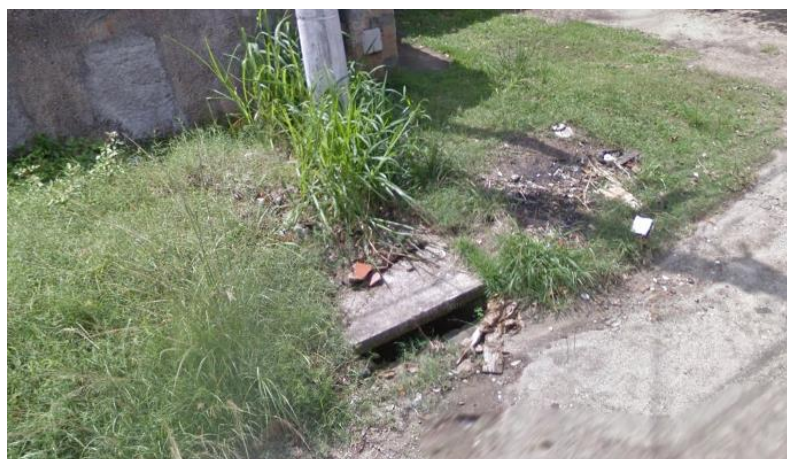
Outras bocas de lobo se encontram danificadas, conforme mostra a figura abaixo.

**Figura 2** – Boca de lobo danificada.
