## CASA NORIVAL DE FREITAS

00	26/01/2022	EMIÇÃO INICIAL	
REV.	DATA	DESCRIÇÃO	APROVAÇÃO
		<b>PREFEITURA MUNICIPAL DE NITERÓI</b> EMPRESA MUNICIPAL DE MORADIA, URBANIZAÇÃO E SANEAMENTO	
Área/Projeto:		PROJETO BÁSICO DE RESTAURO DA CASA NORIVAL DE FREITAS	
Etapla de projeto:		Título:	
BÁSICO		VISTA FRONTAL - ESTRUTURA DA SACADA - TÉRREO	
Disciplina:		Desenhista:	Autores do projeto:
MAPEAMENTO DE DANOS		NATASHA MELLO	LÉO COSTA, RENAN MARQUES
Nome da prancha:		Responsável técnico:	Coordenação:
0025-DE-ARQ-MA-005_001		IGOR PETRA	EDUARDO KELLER
		01/03	
		0025-MD-ARQ-MA-005_R0	
		Escala:	
		1/25

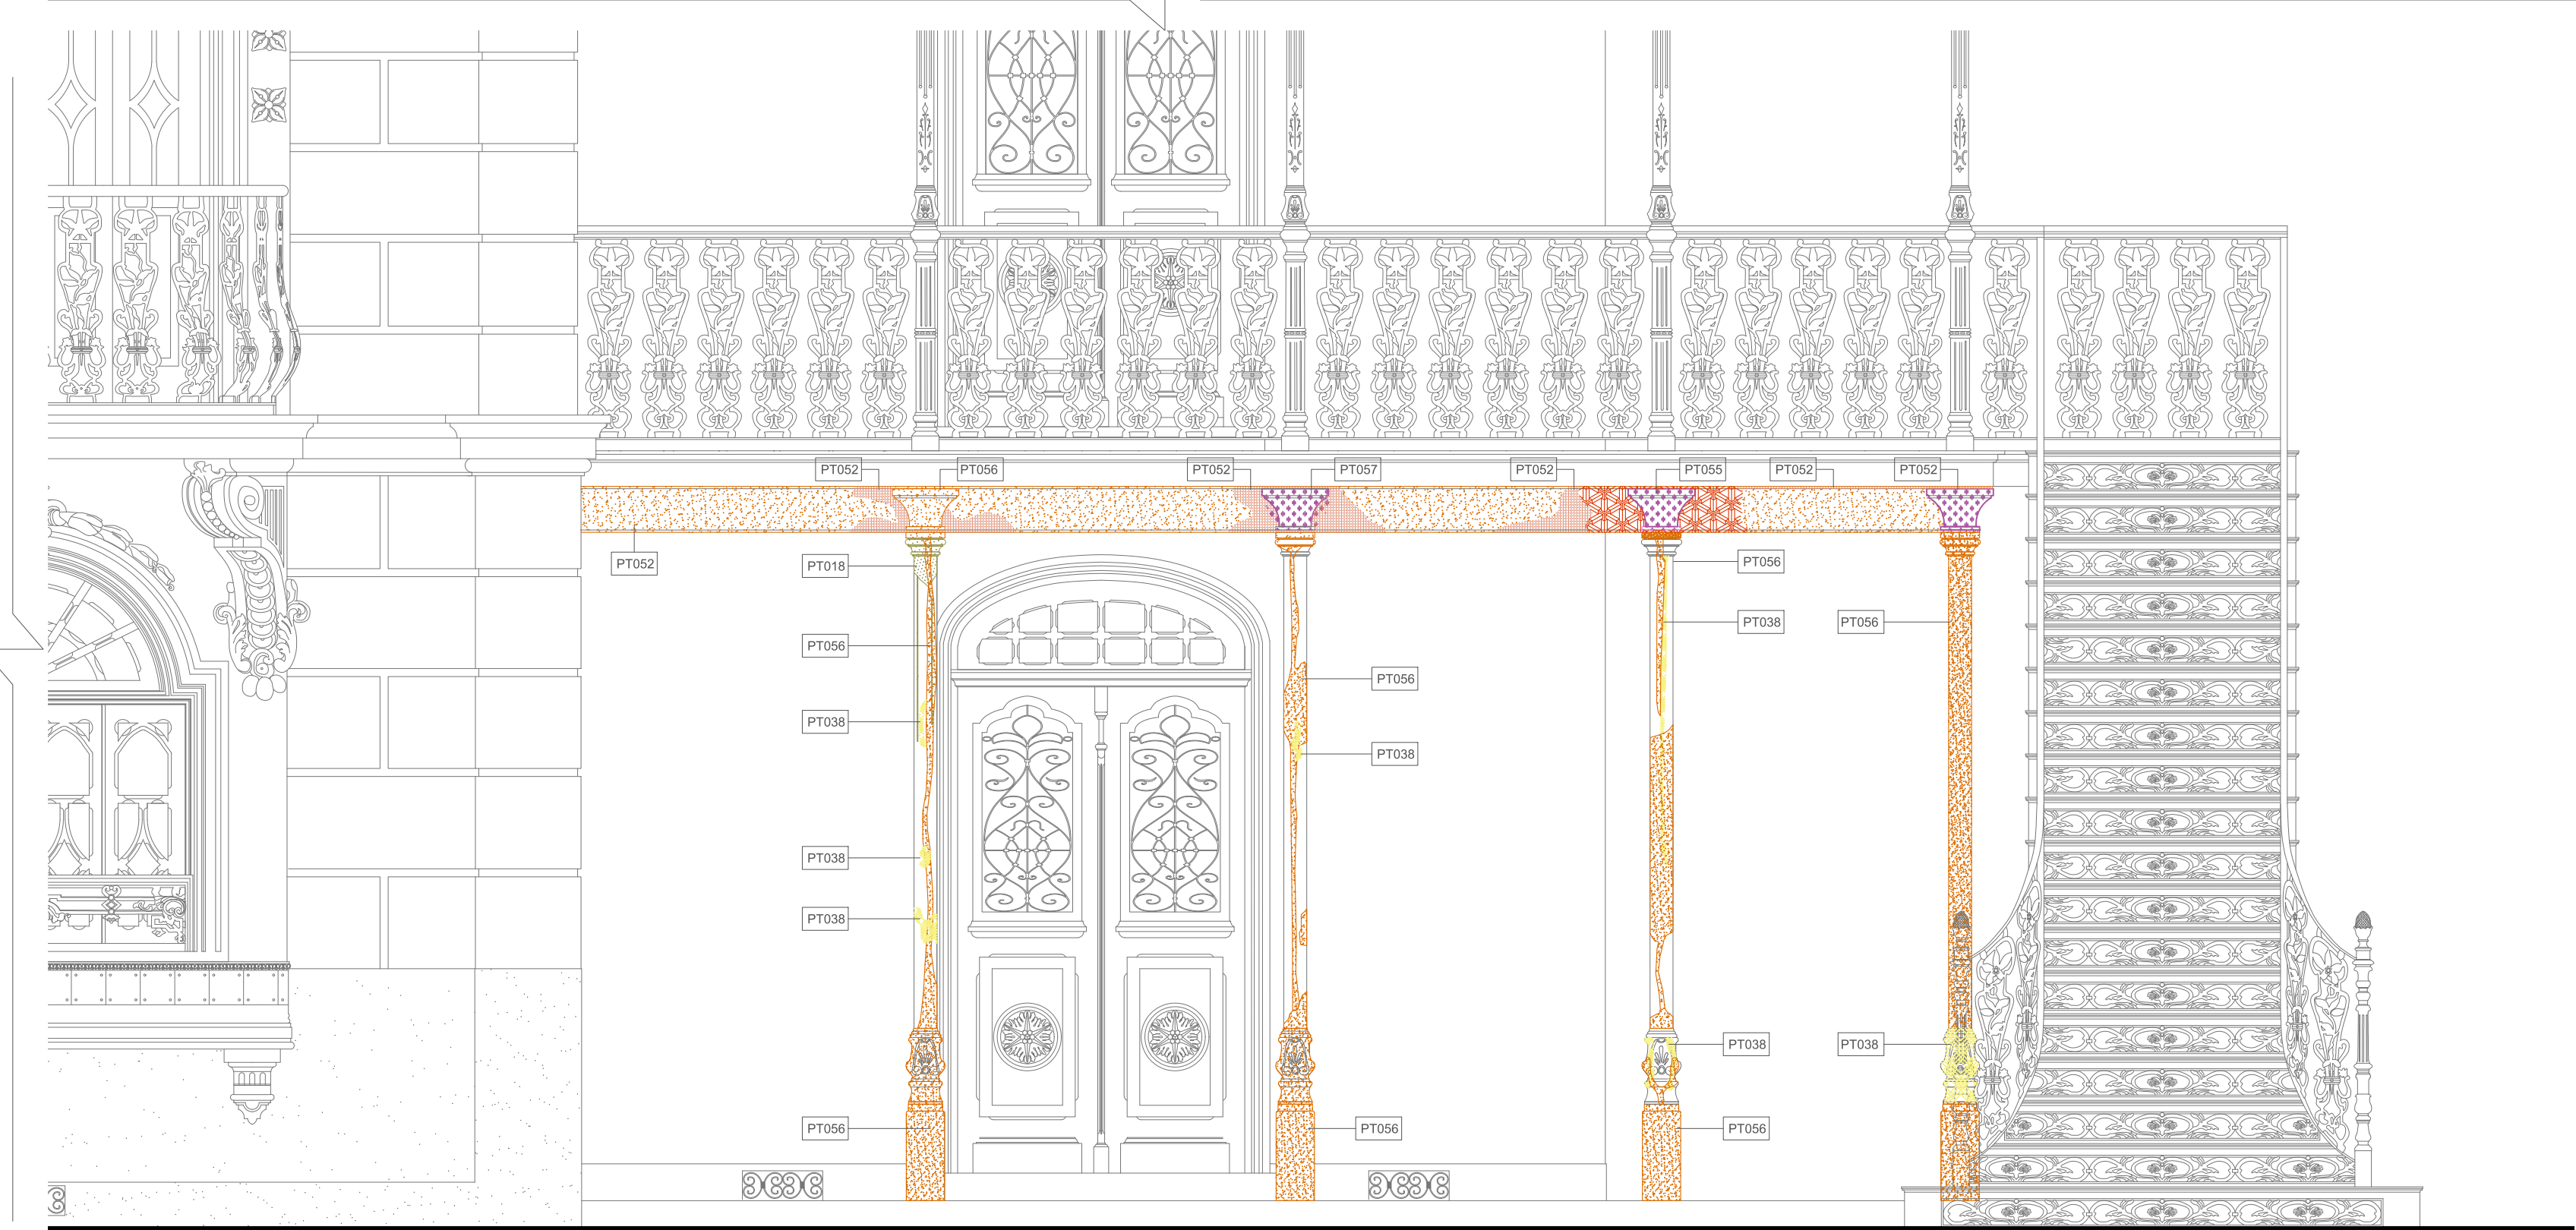
1 VISTA FRONTAL - ESTRUTURA DA SACADA - TÉRREO  
ESCALA: 1/25

LEGENDA	
	PT018 - FUNGOS, BOLORES, MOFO E LIMO
	PT038 - DESGASTE DA CAMADA SUPERFICIAL
	PT052 - FERRAGEM DETERIORADA
	PT055 - LACUNA
	PT056 - OXIDAÇÃO/CORROSÃO
	PT057 - PEÇA AUSENTE
