## CASA NORIVAL DE FREITAS

00	26/01/2022	EMISSÃO INICIAL	
REV.	DATA	DESCRIÇÃO	APROVAÇÃO
		<b>PREFEITURA MUNICIPAL DE NITERÓI</b> EMPRESA MUNICIPAL DE MORADIA, URBANIZAÇÃO E SANEAMENTO	
Área/Projeto:		PROJETO BÁSICO DE RESTAURO DA CASA NORIVAL DE FREITAS	
Etapla de projeto:		Título:	
BÁSICO		VISTA LATERAL DIREITA - ESCADA EXTERNA	
Disciplina:		Desenhista:	Autores do projeto:
MAPEAMENTO DE DANOS		NATASHA MELLO	LÉO COSTA, RENAN MARQUES
Nome da prancha:		Responsável técnico:	Coordenação:
0025-DE-ARQ-MA-007_002		IGOR PETRA	EDUARDO KELLER
			0025-MD-ARQ-MA-007_R0
			02/04
			0025-MD-ARQ-MA-007_R0
			Escala:
			1/25

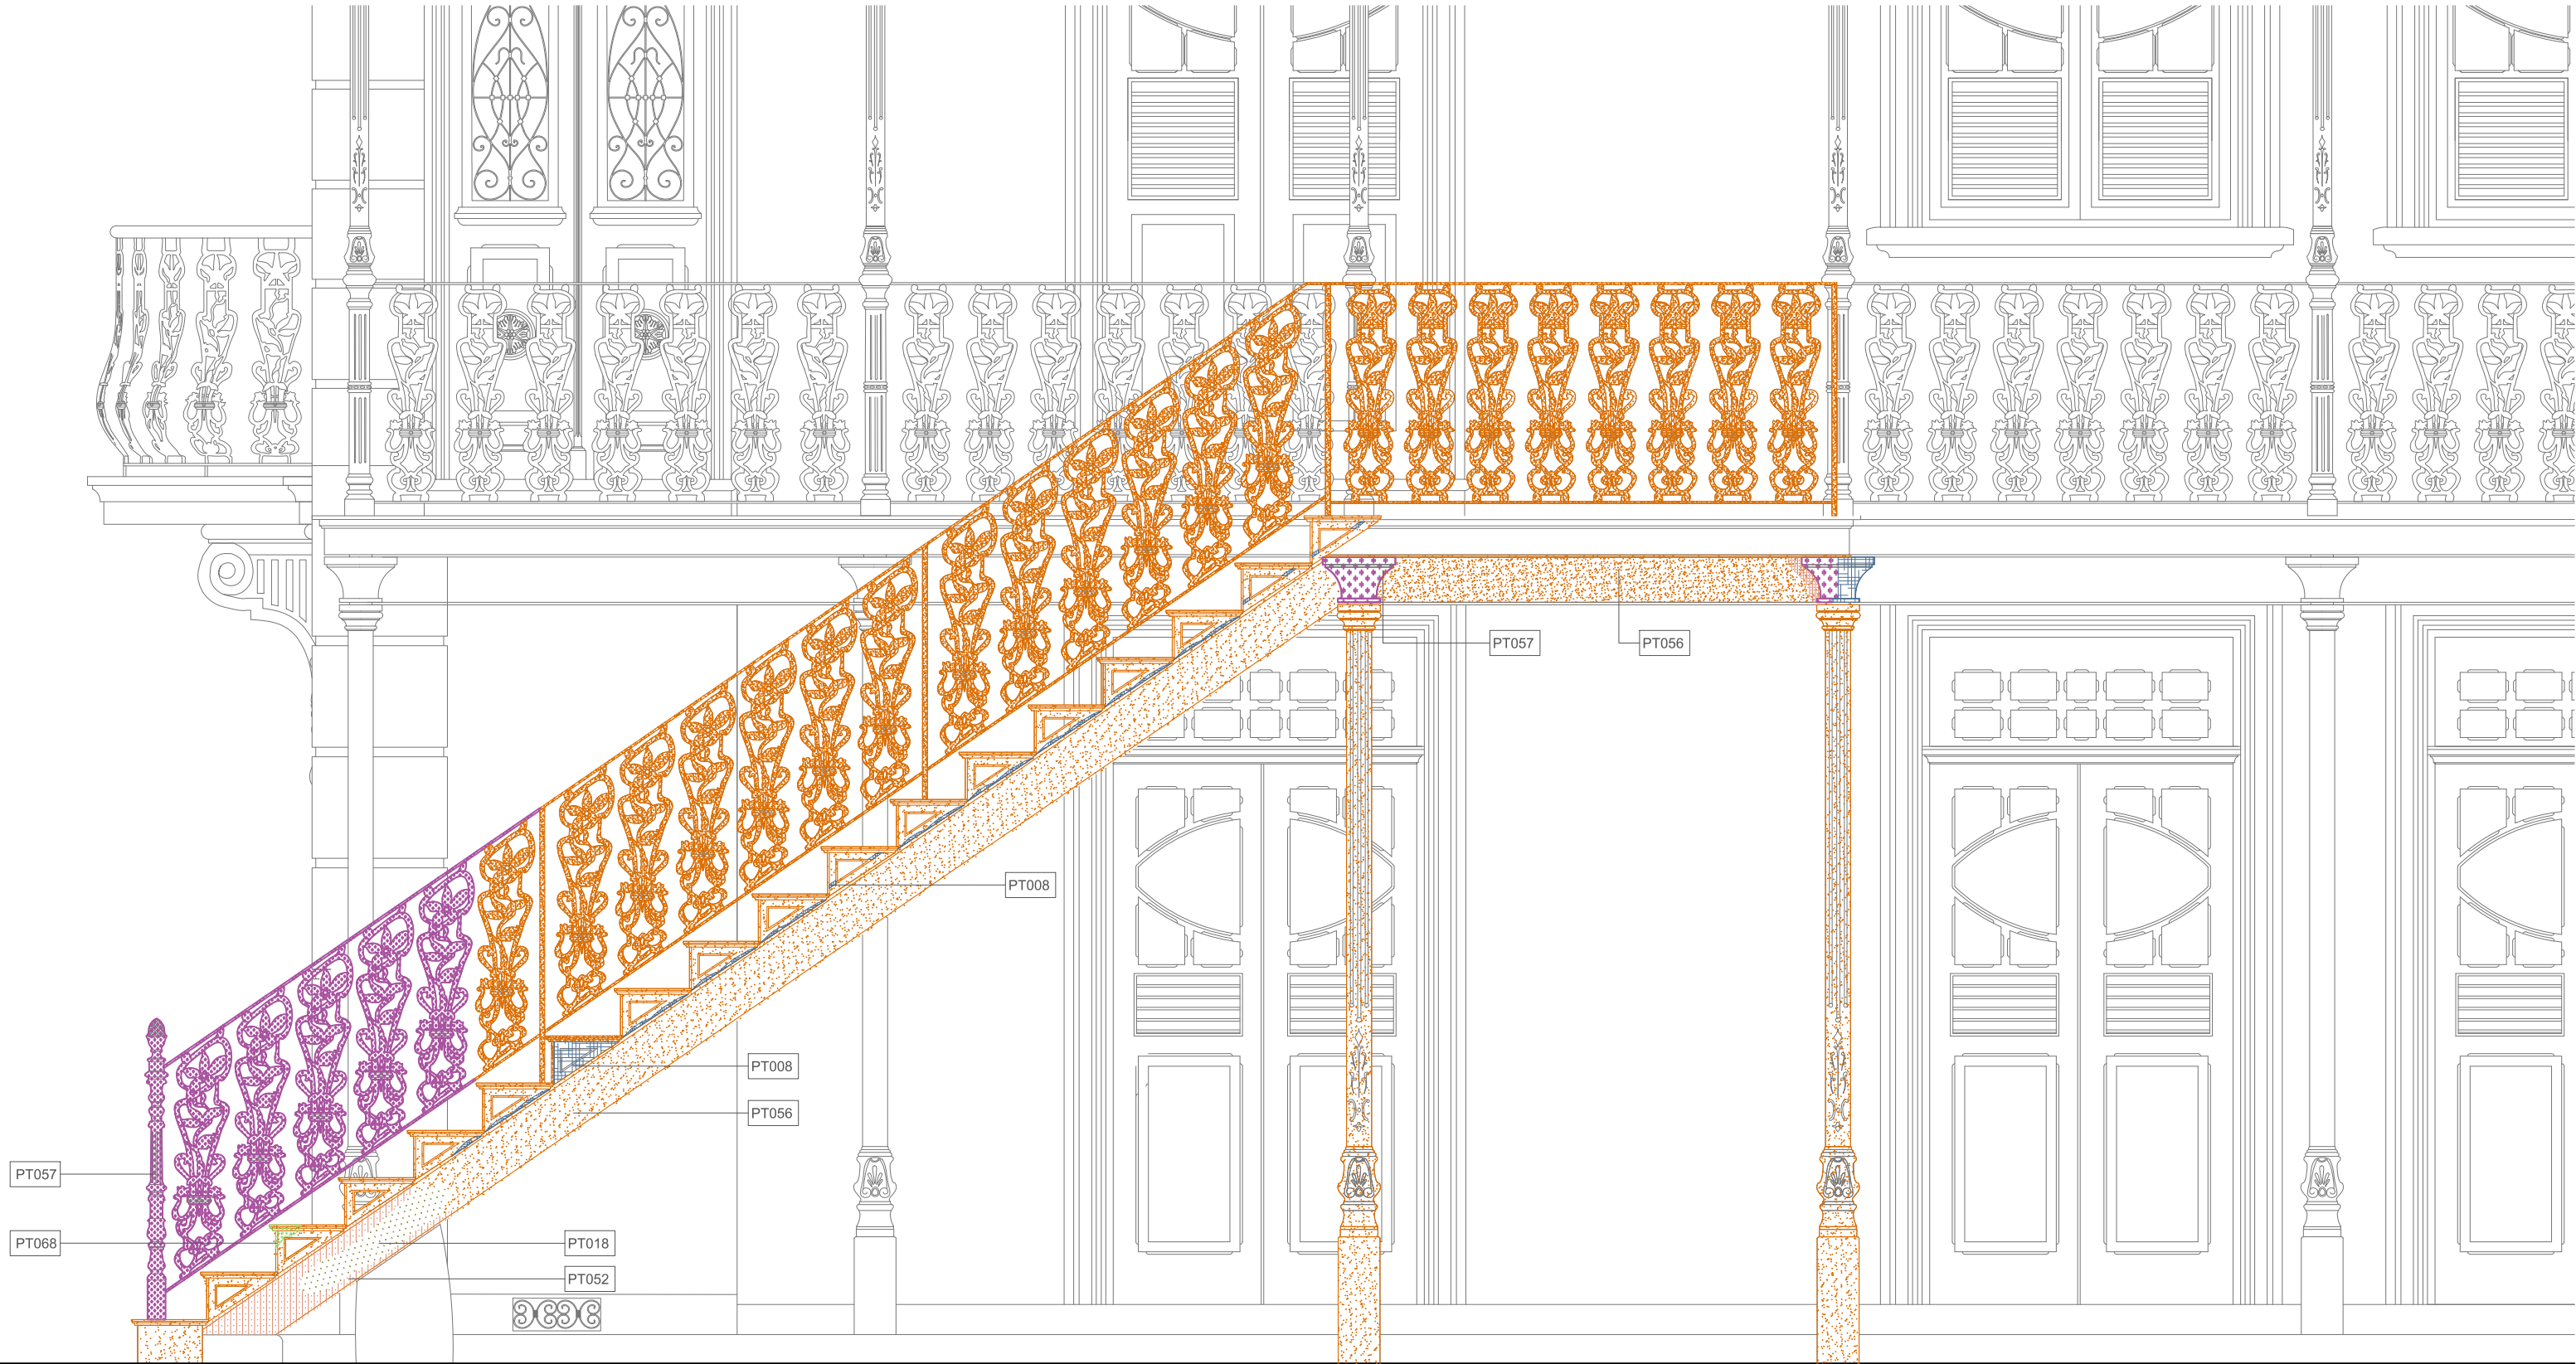
1 VISTA LATERAL DIREITA - ESCADA EXTERNA  
ESCALA: 1/25

LEGENDA	
	PT008 - PEÇA QUEBRADA
	PT018 - FUNGOS, BOLORES, MOFO E LIMO
	PT028 - ATAQUE DE ANIMAIS
	PT052 - FERRAGEM DETERIORADA
	PT056 - OXIDAÇÃO/CORROSÃO
	PT057 - PEÇA AUSENTE
	PT068 - VEGETAÇÃO
