PROJETO BÁSICO DE URBANIZAÇÃO PARA A COMUNIDADE DE BONSUCCESSO NO BAIRRO DE PIRATININGA.

COMUNIDADE DE BONSUCESSO

Empresa Municipal de
Moradia, Urbanização e
Saneamento - EMUSA

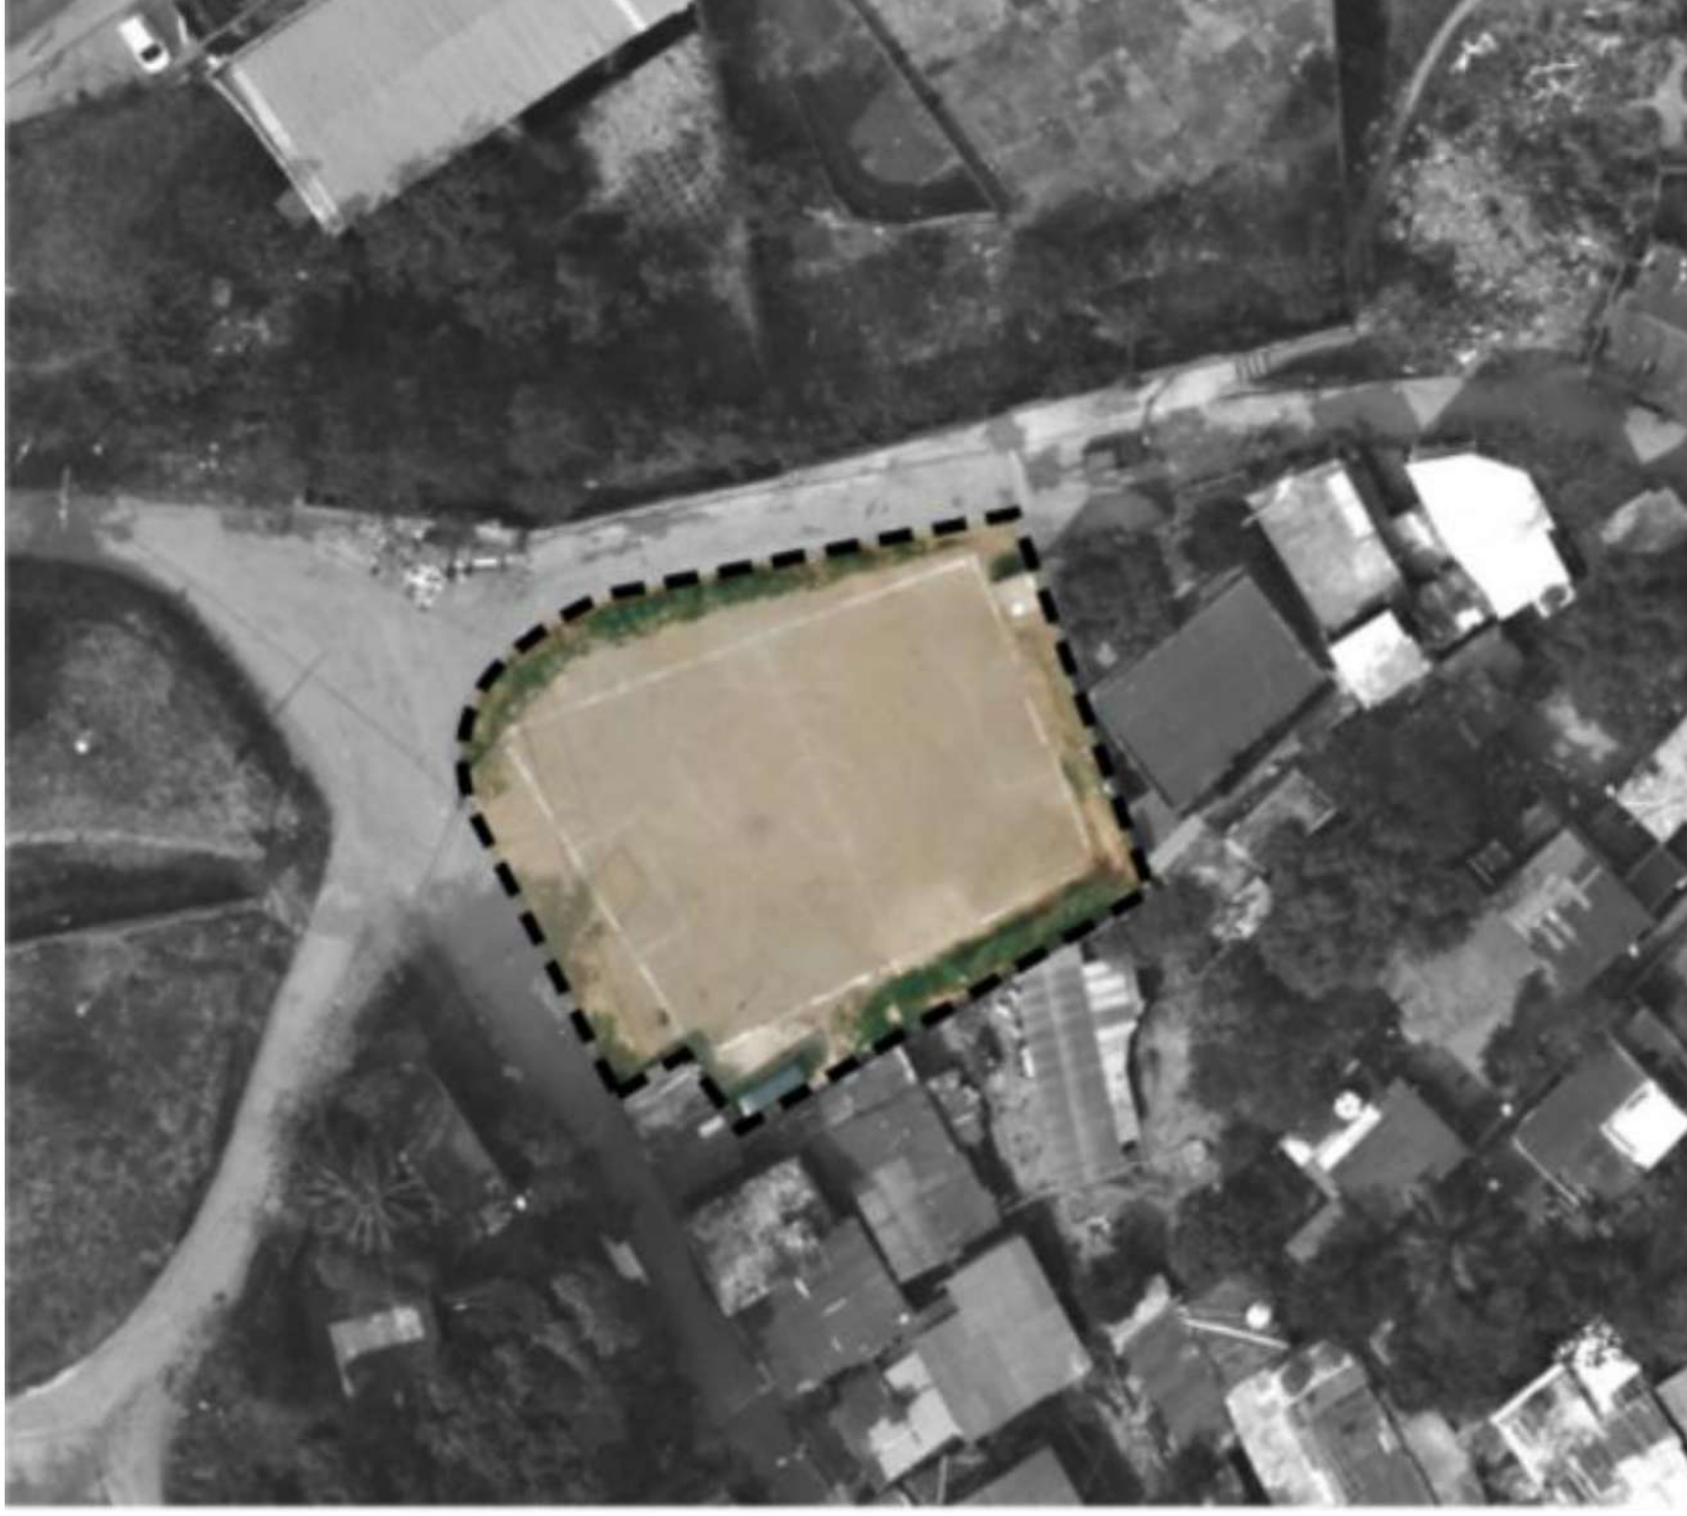
SITUAÇÃO ATUAL

Atualmente a área conta com um campo improvisado de terra batida, utilizado para jogos de futebol, além de possuir espaço subutilizado em seu entorno imediato.

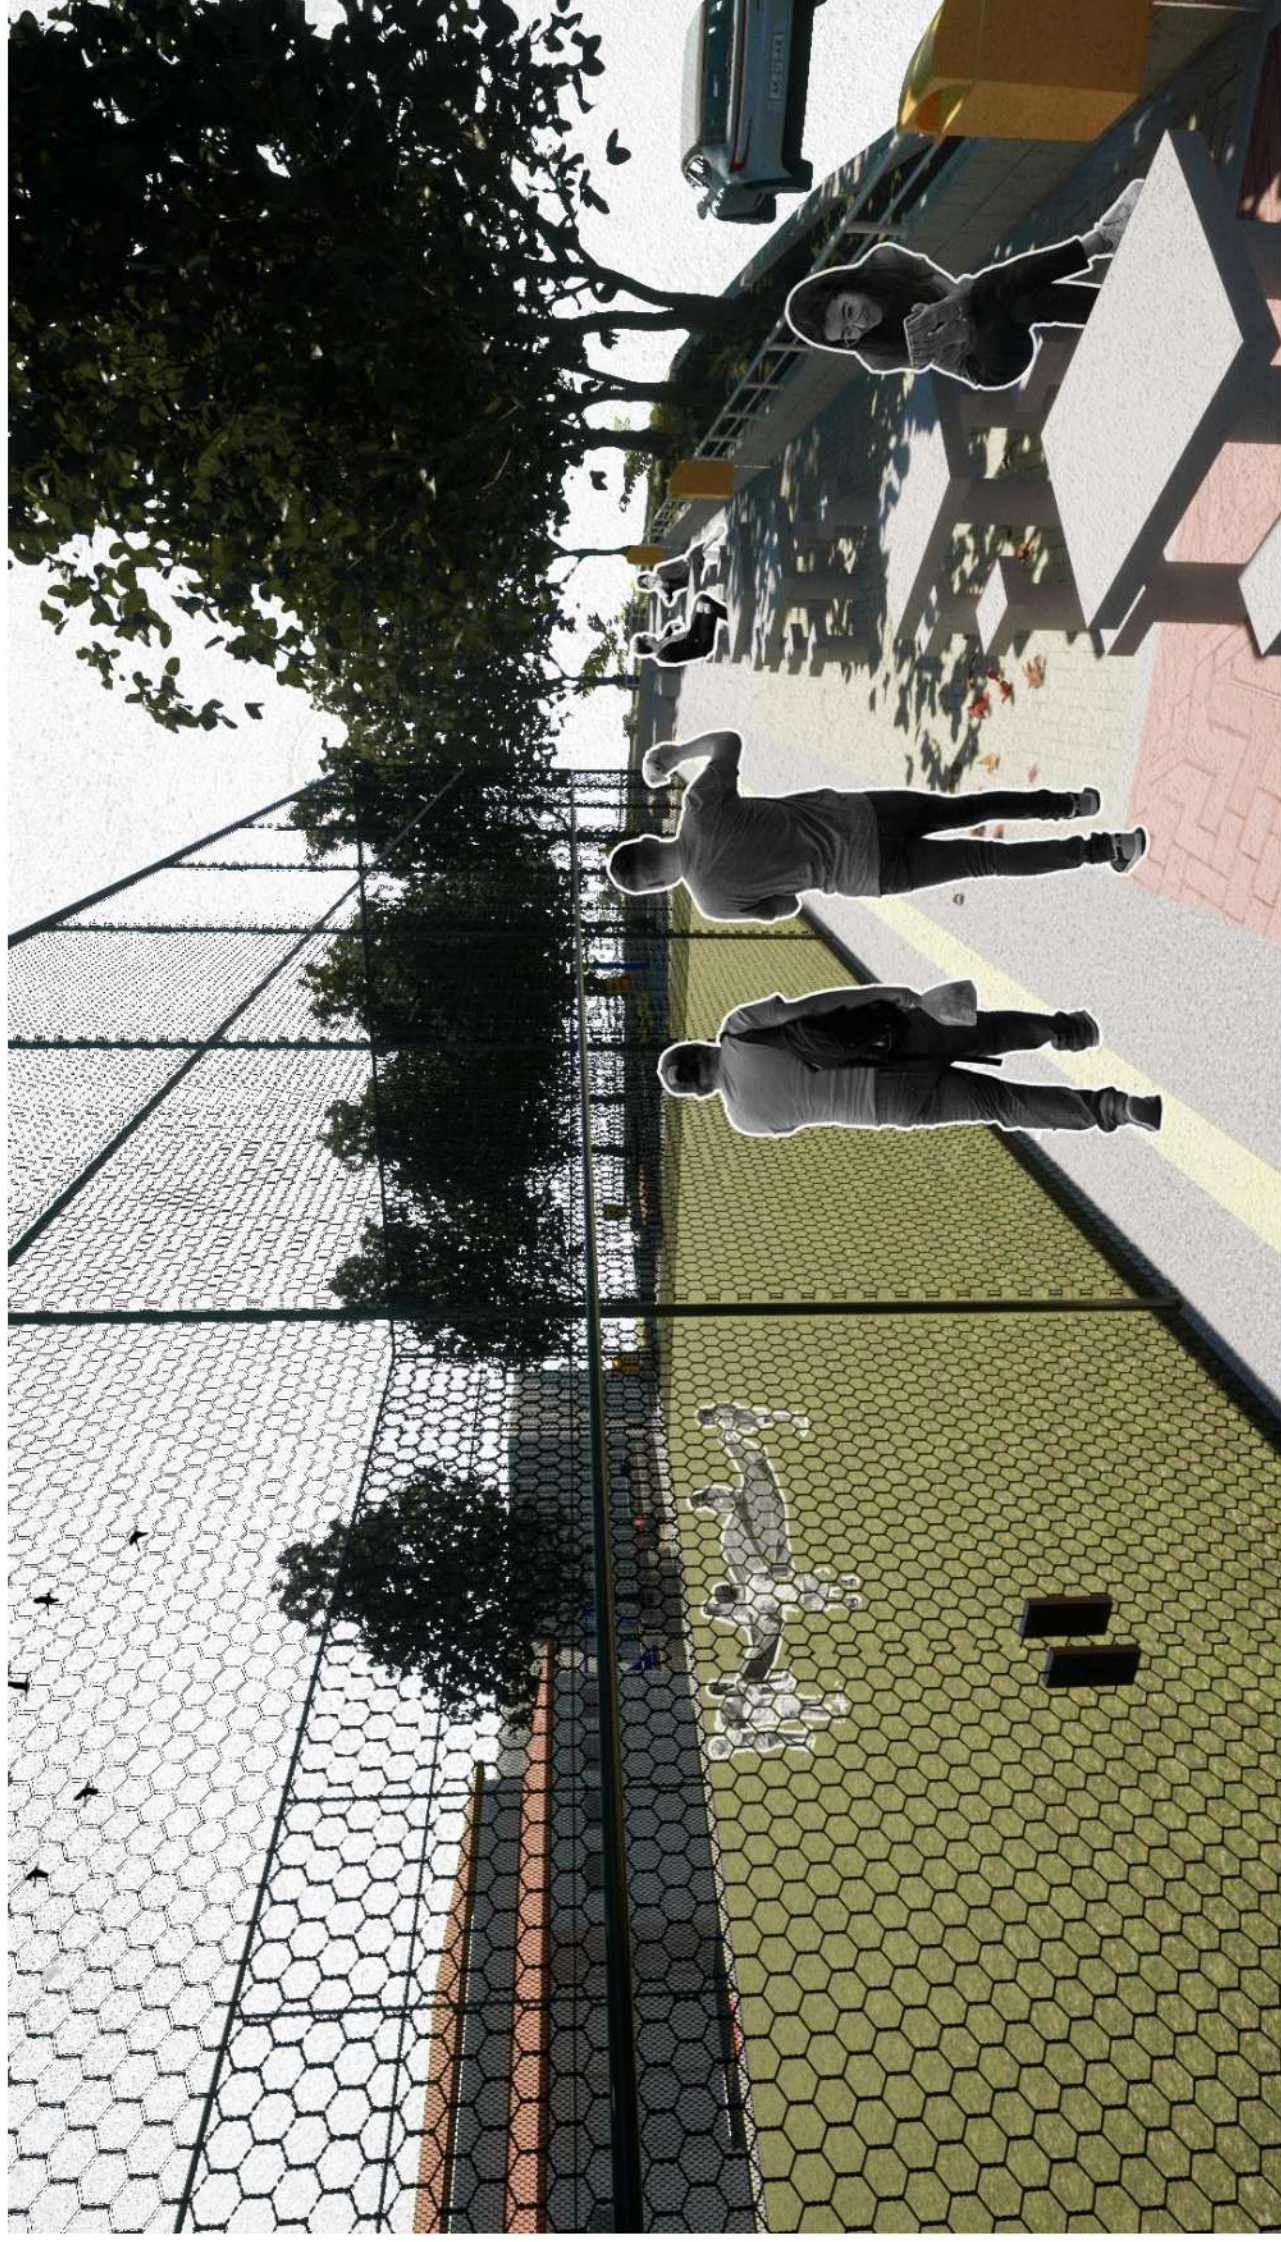
Uma das principais solicitações era a reforma do campo de futebol, que foi redimensionado, recebendo a infraestrutura necessária, como iluminação própria, alambrado e v e s t i á r i o .

Com a remodelação do campo, houve mais espaço em seu entorno, onde foi possível propor área de recreação infantil, com mobiliário próprio, além de bancos para assistir aos jogos, espaços de convivência e arborização.

PROJETO

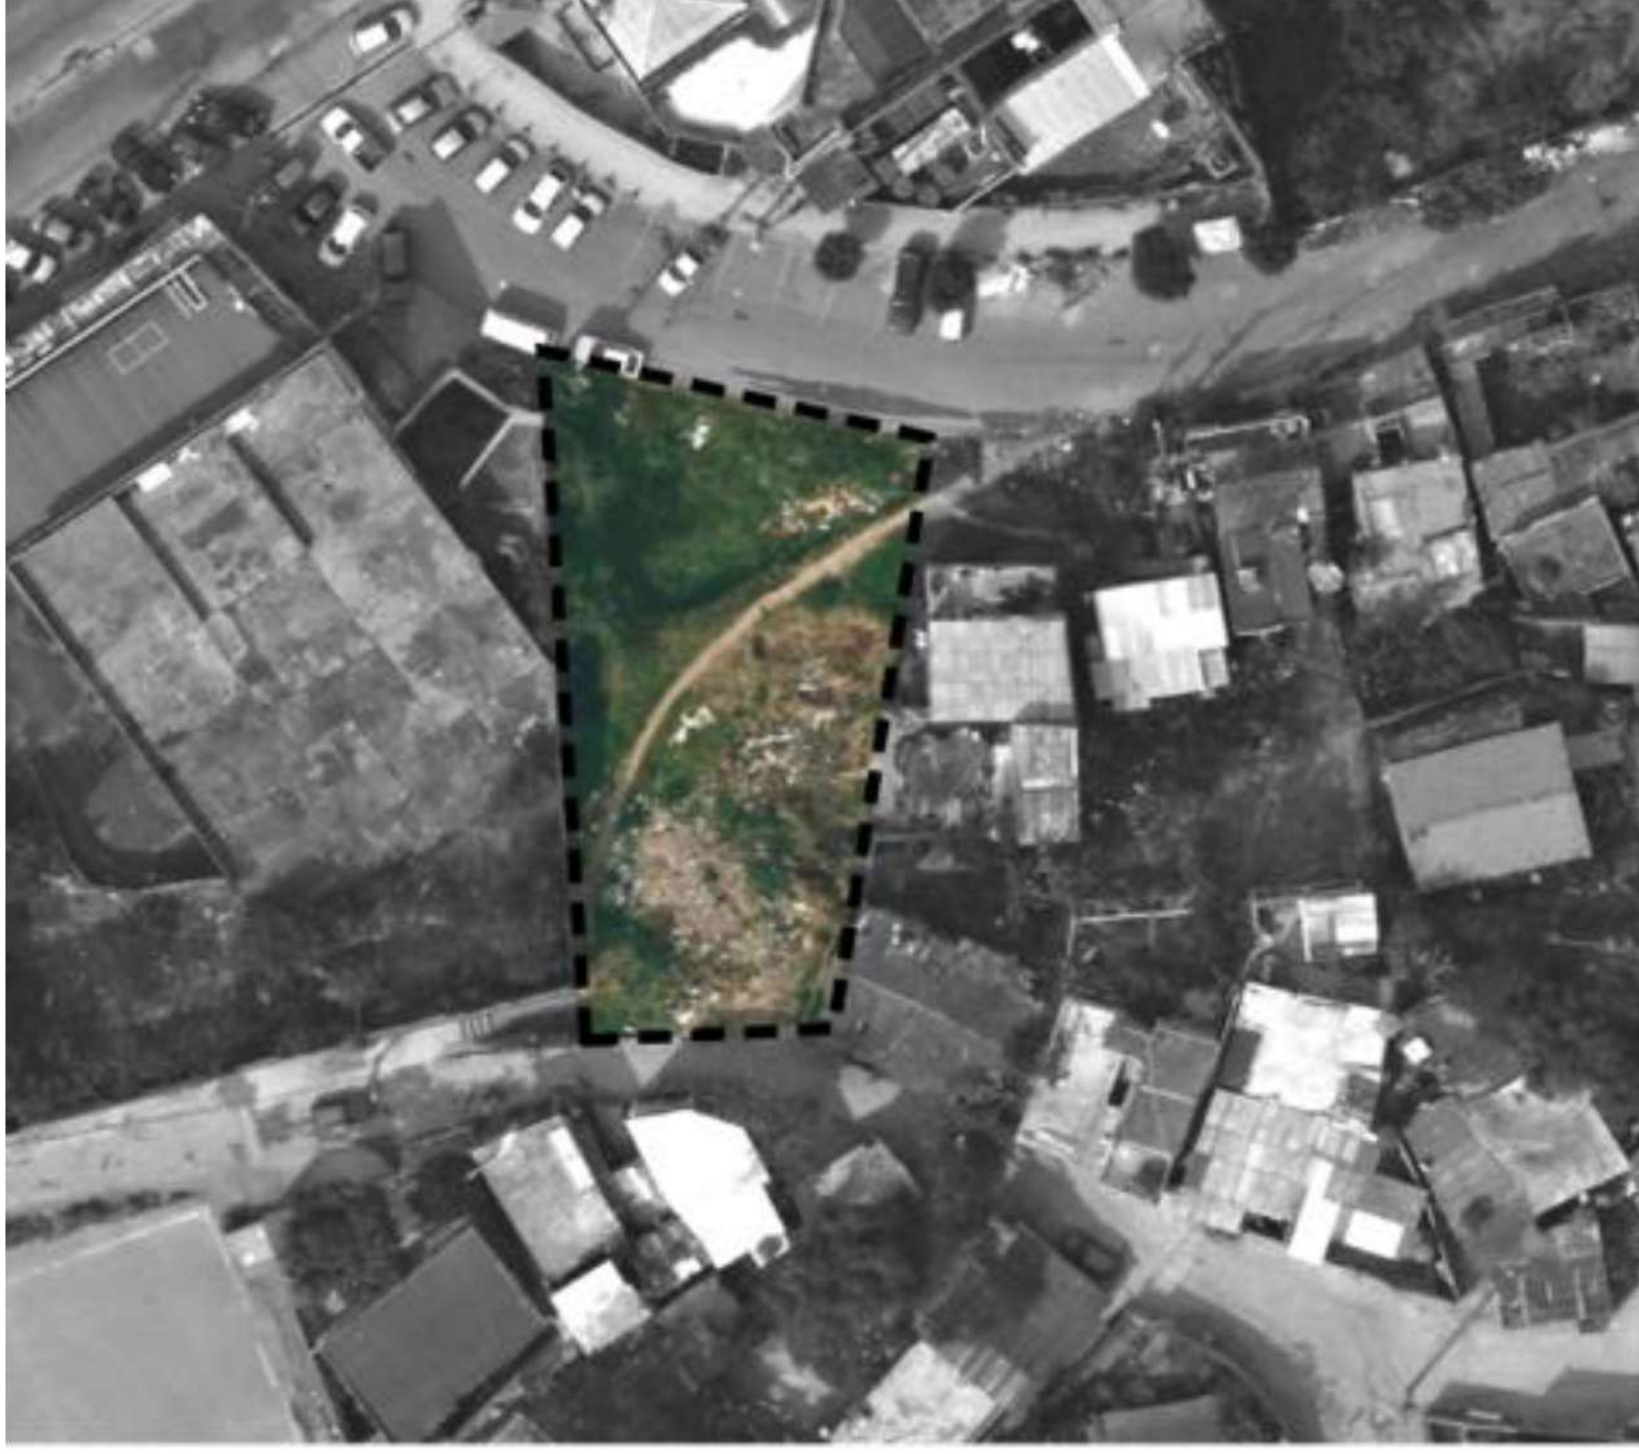
SITUAÇÃO ATUAL

Situado em uma área utilizada somente como caminho pelos moradores, o Centro Comunitário foi criado pensando na capacidade transformadora que uma comunidade pode oferecer aos que compartilham o mesmo território.

A proposta é que nesse espaço a comunidade possa ter um local específico, um ponto focal de transformação e apoio.

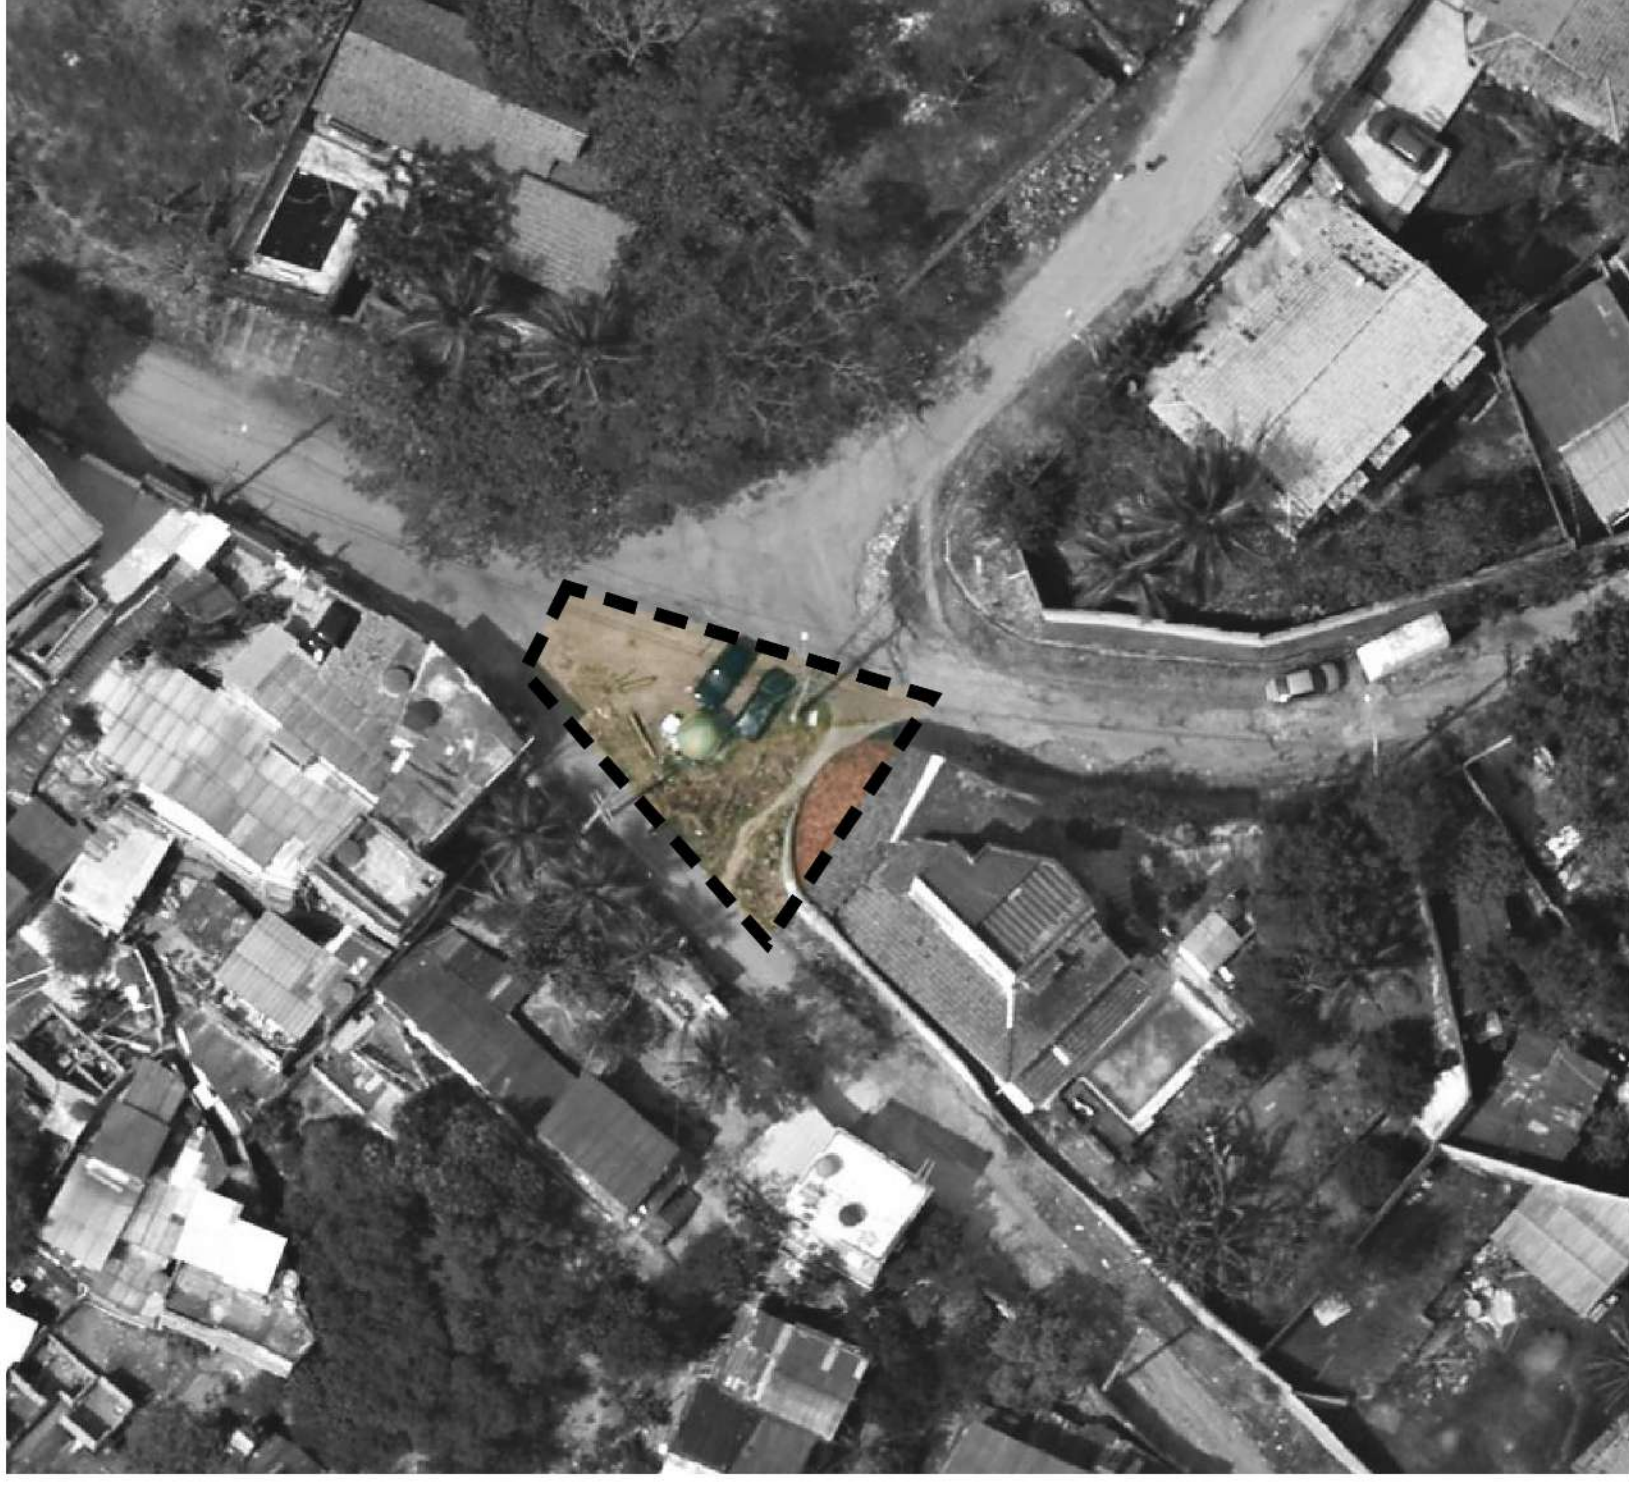
SITUAÇÃO ATUAL

Atualmente a área consiste em terreno irregular utilizado para despejo de entulho, estacionamento e caminho para os pedestres entre a rua José Eugênio e rua 600 .

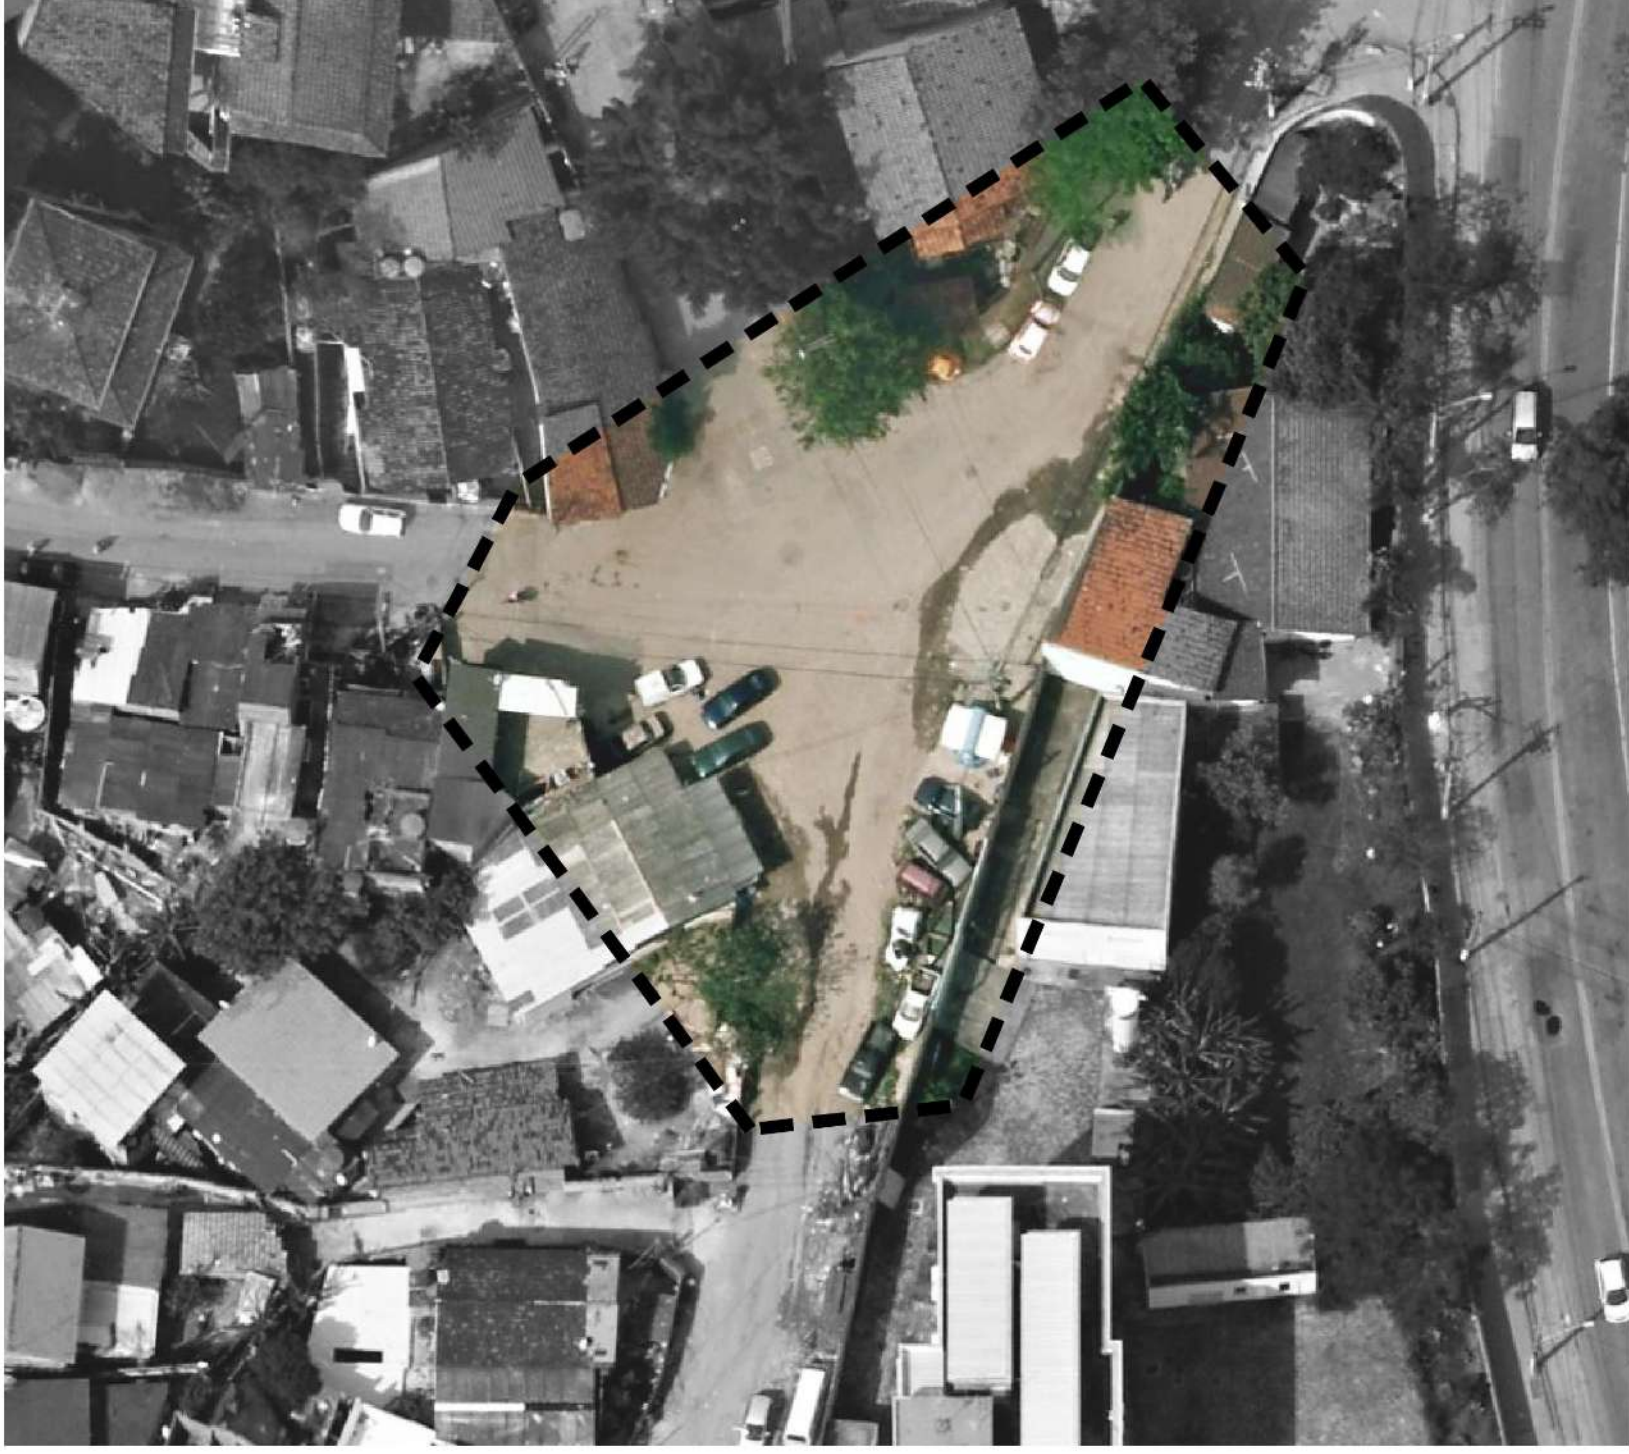
SITUAÇÃO ATUAL

Atualmente, a área consiste em uma praça degradada, sem mobiliário urbano e sem arborização, em frente ao cruzamento de quatro ruas da comunidade.

A proposta é criação de mais um espaço de permanência e encontro na comunidade, reconfigurando a geometria atual devido as alterações no projeto de pavimentação.

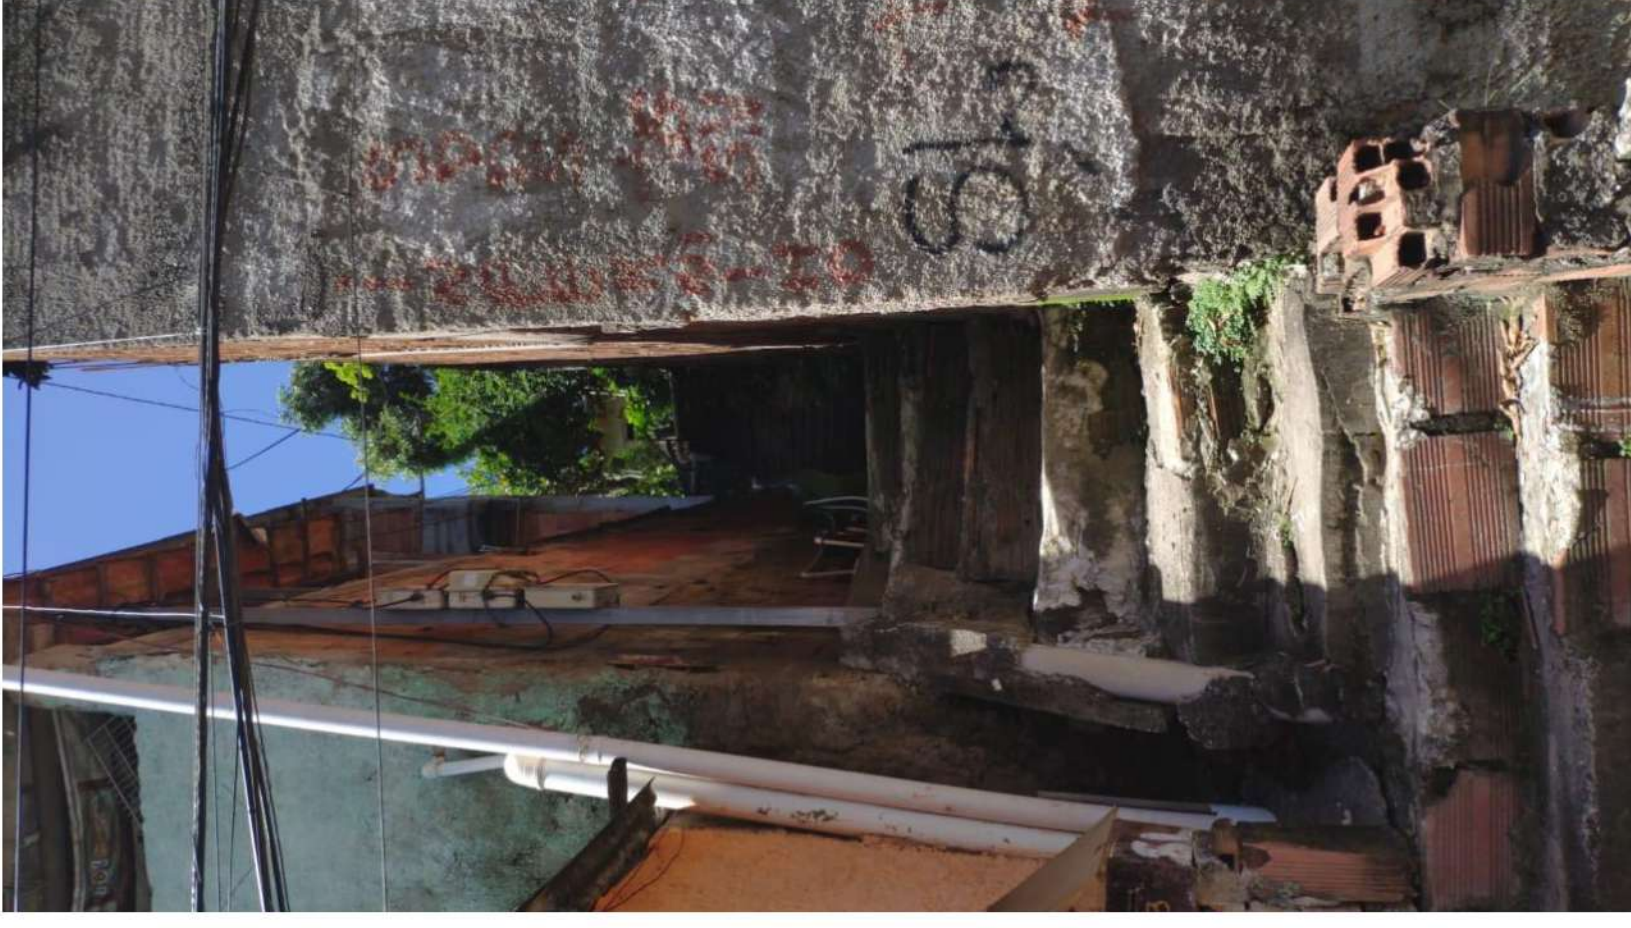
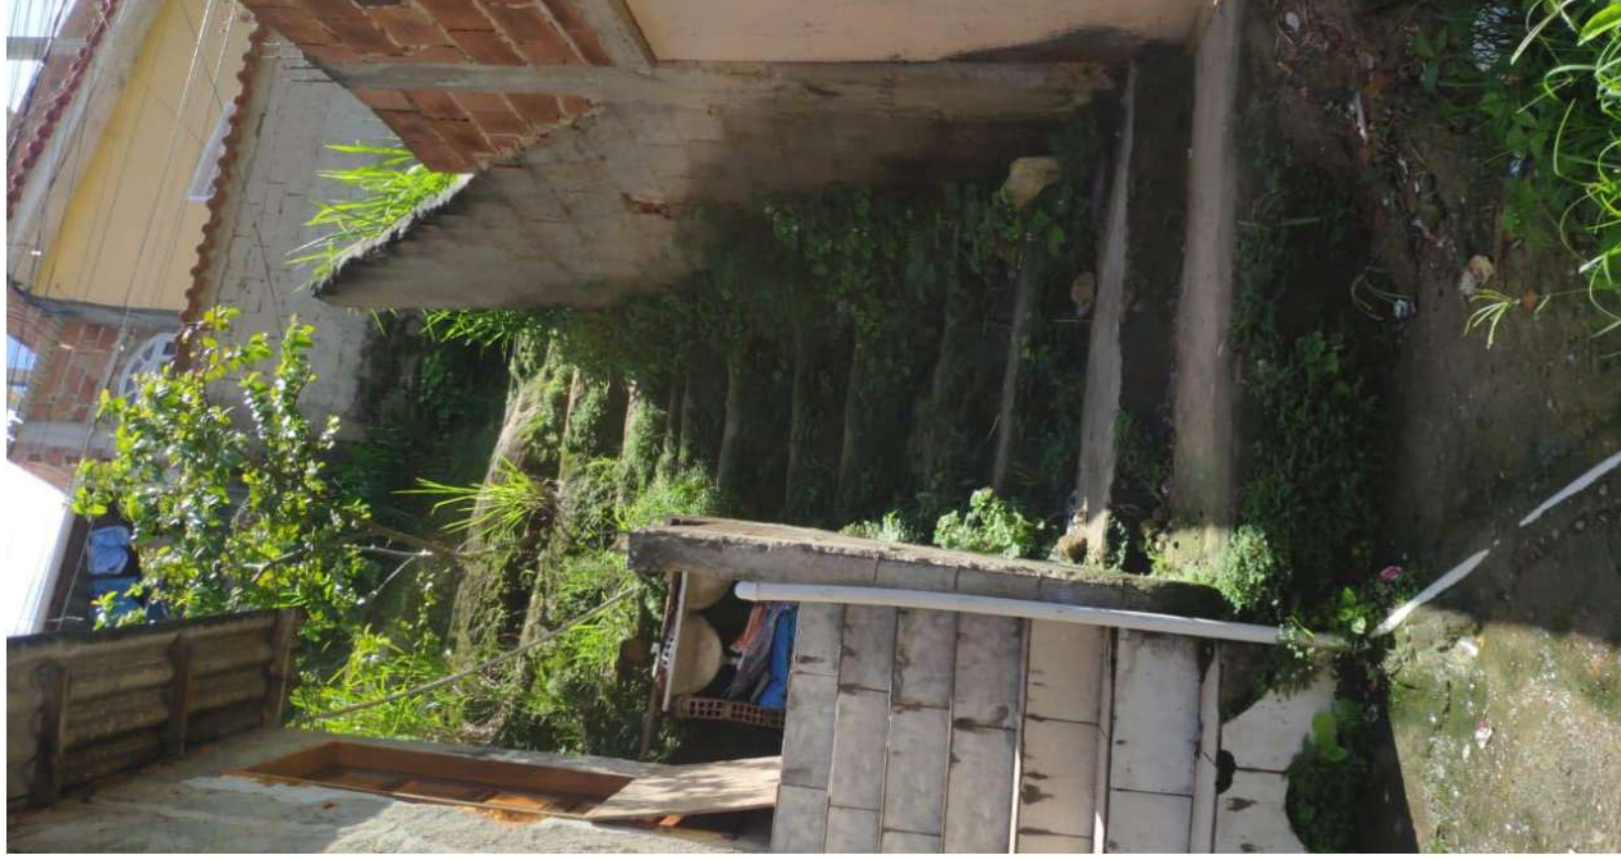
ESCADARIAS E ACESSOS

A comunidade conta com várias travessas e escadarias que possuem má infraestrutura, muitas vezes sem pavimentação e drenagem adequadas. Percebendo essa demanda, foram selecionados os locais com maior carência de ligação por escadas, sendo estas projetadas pensando no melhor conforto dos moradores ao se locomover e no acesso dos mesmos às suas residências.

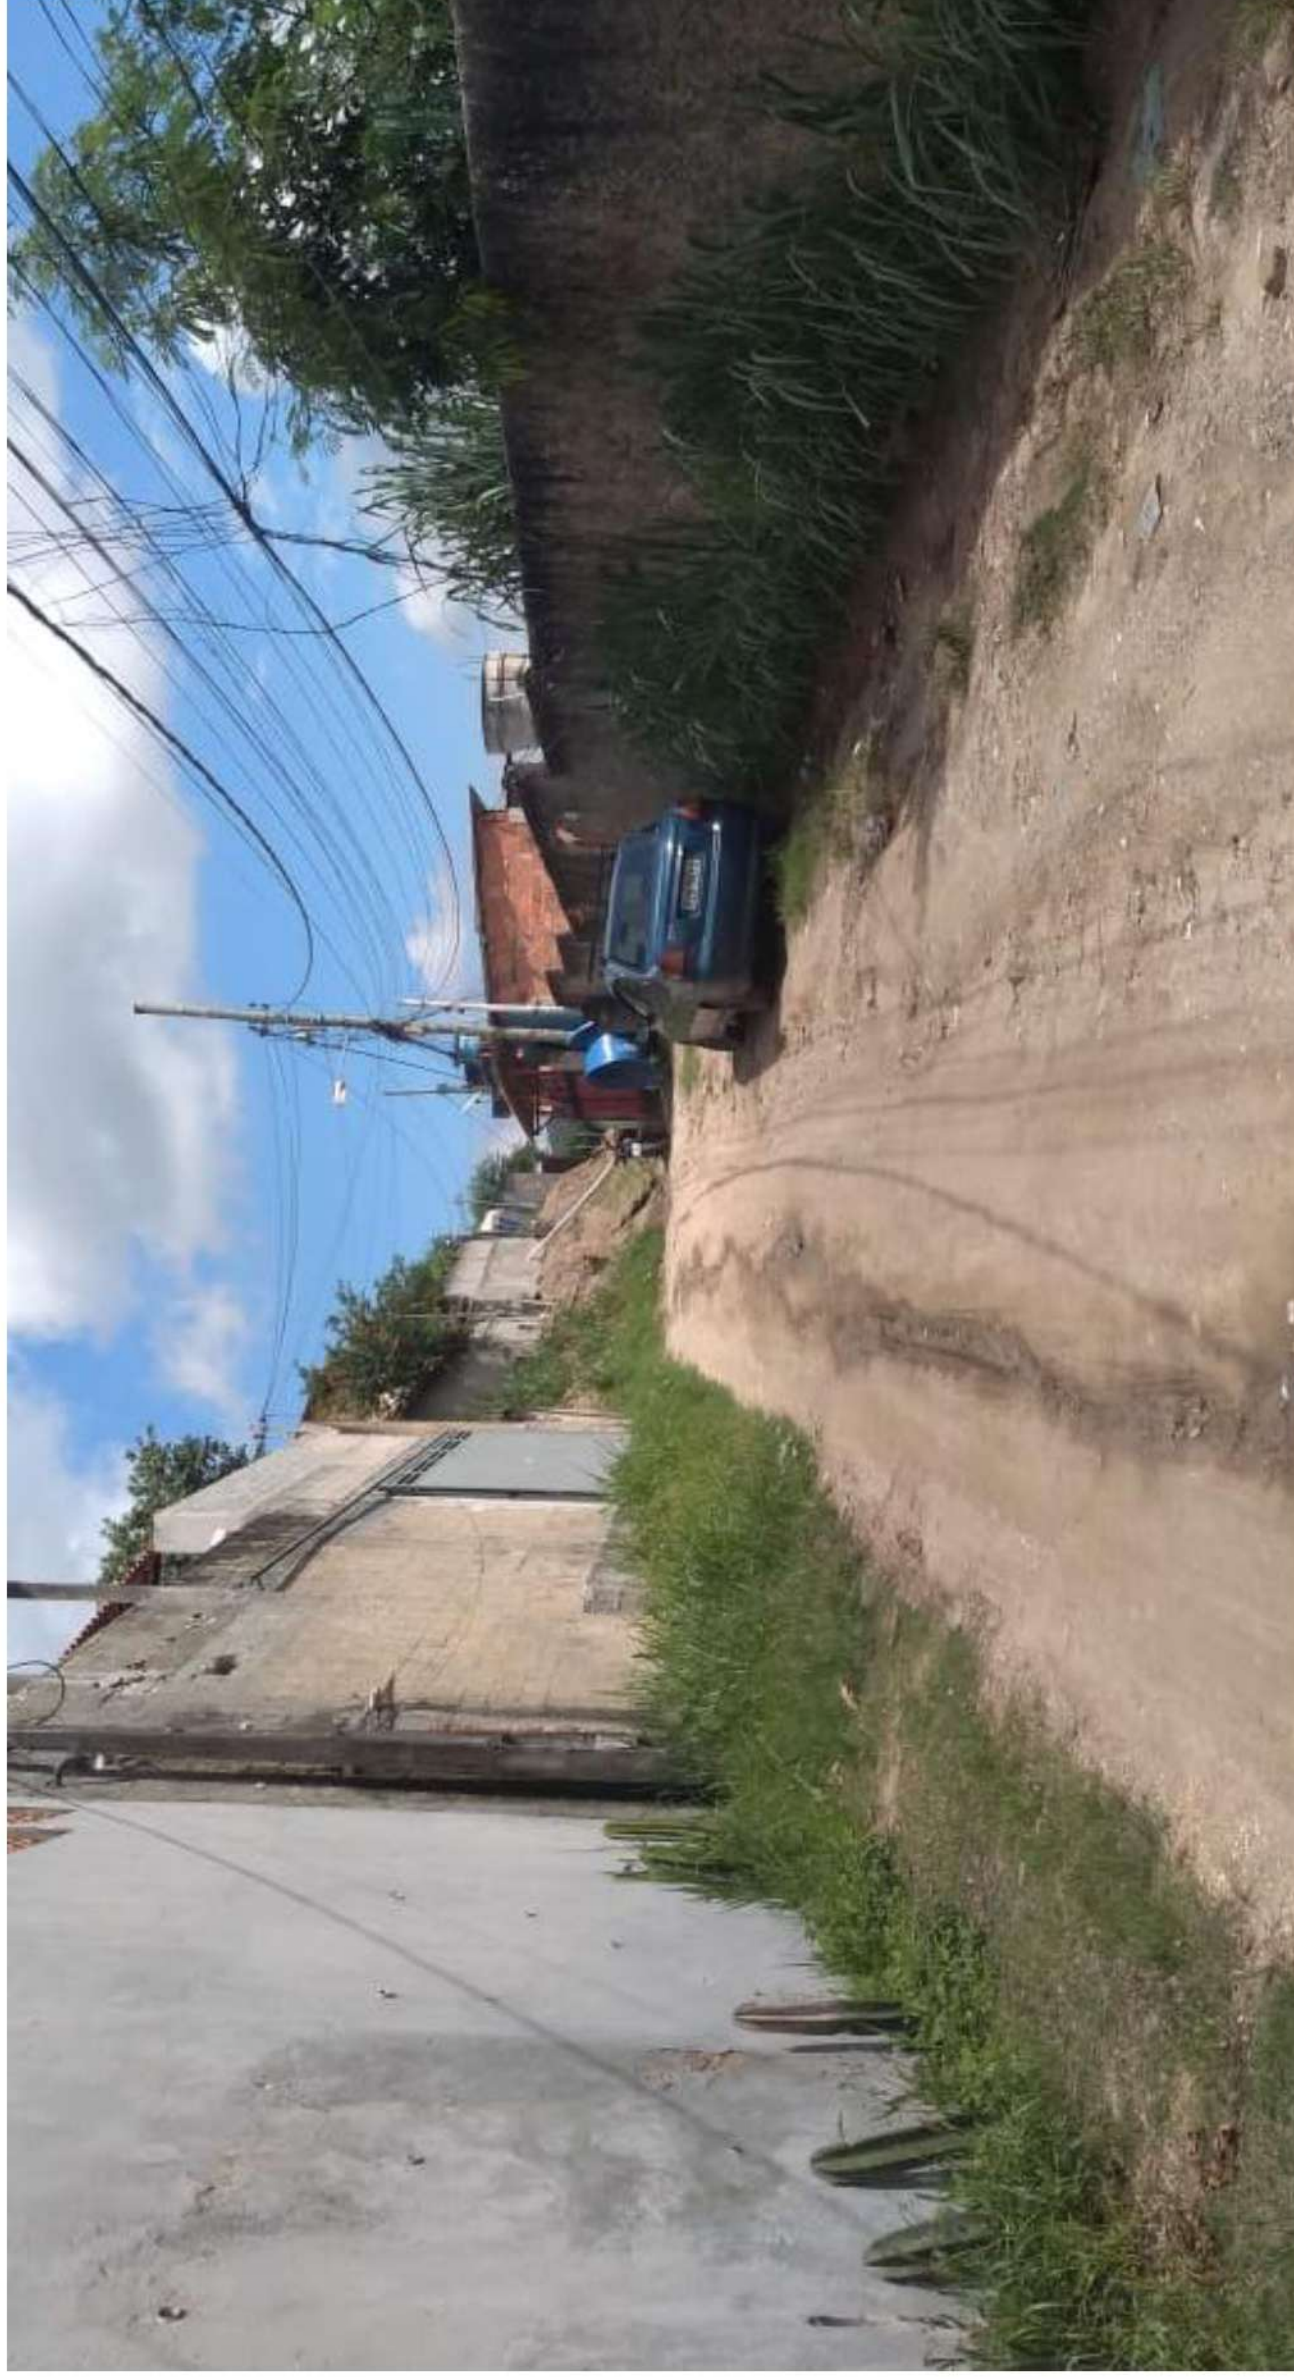
SITUAÇÃO ATUAL

Observando a precariedade do sistema viário atual, muitas vezes sem pavimentação e calçadas, projeta-se um novo sistema buscando melhorar a mobilidade dos moradores. Em locais onde as calçadas se tornam muito estreitas, há elevação da via, criando um trecho compartilhado com o pedestre. As principais vias receberão pavimentação asfáltica e, onde não for possível, pavimentação em concreto com sistema de drenagem através de sarjetas rasas.

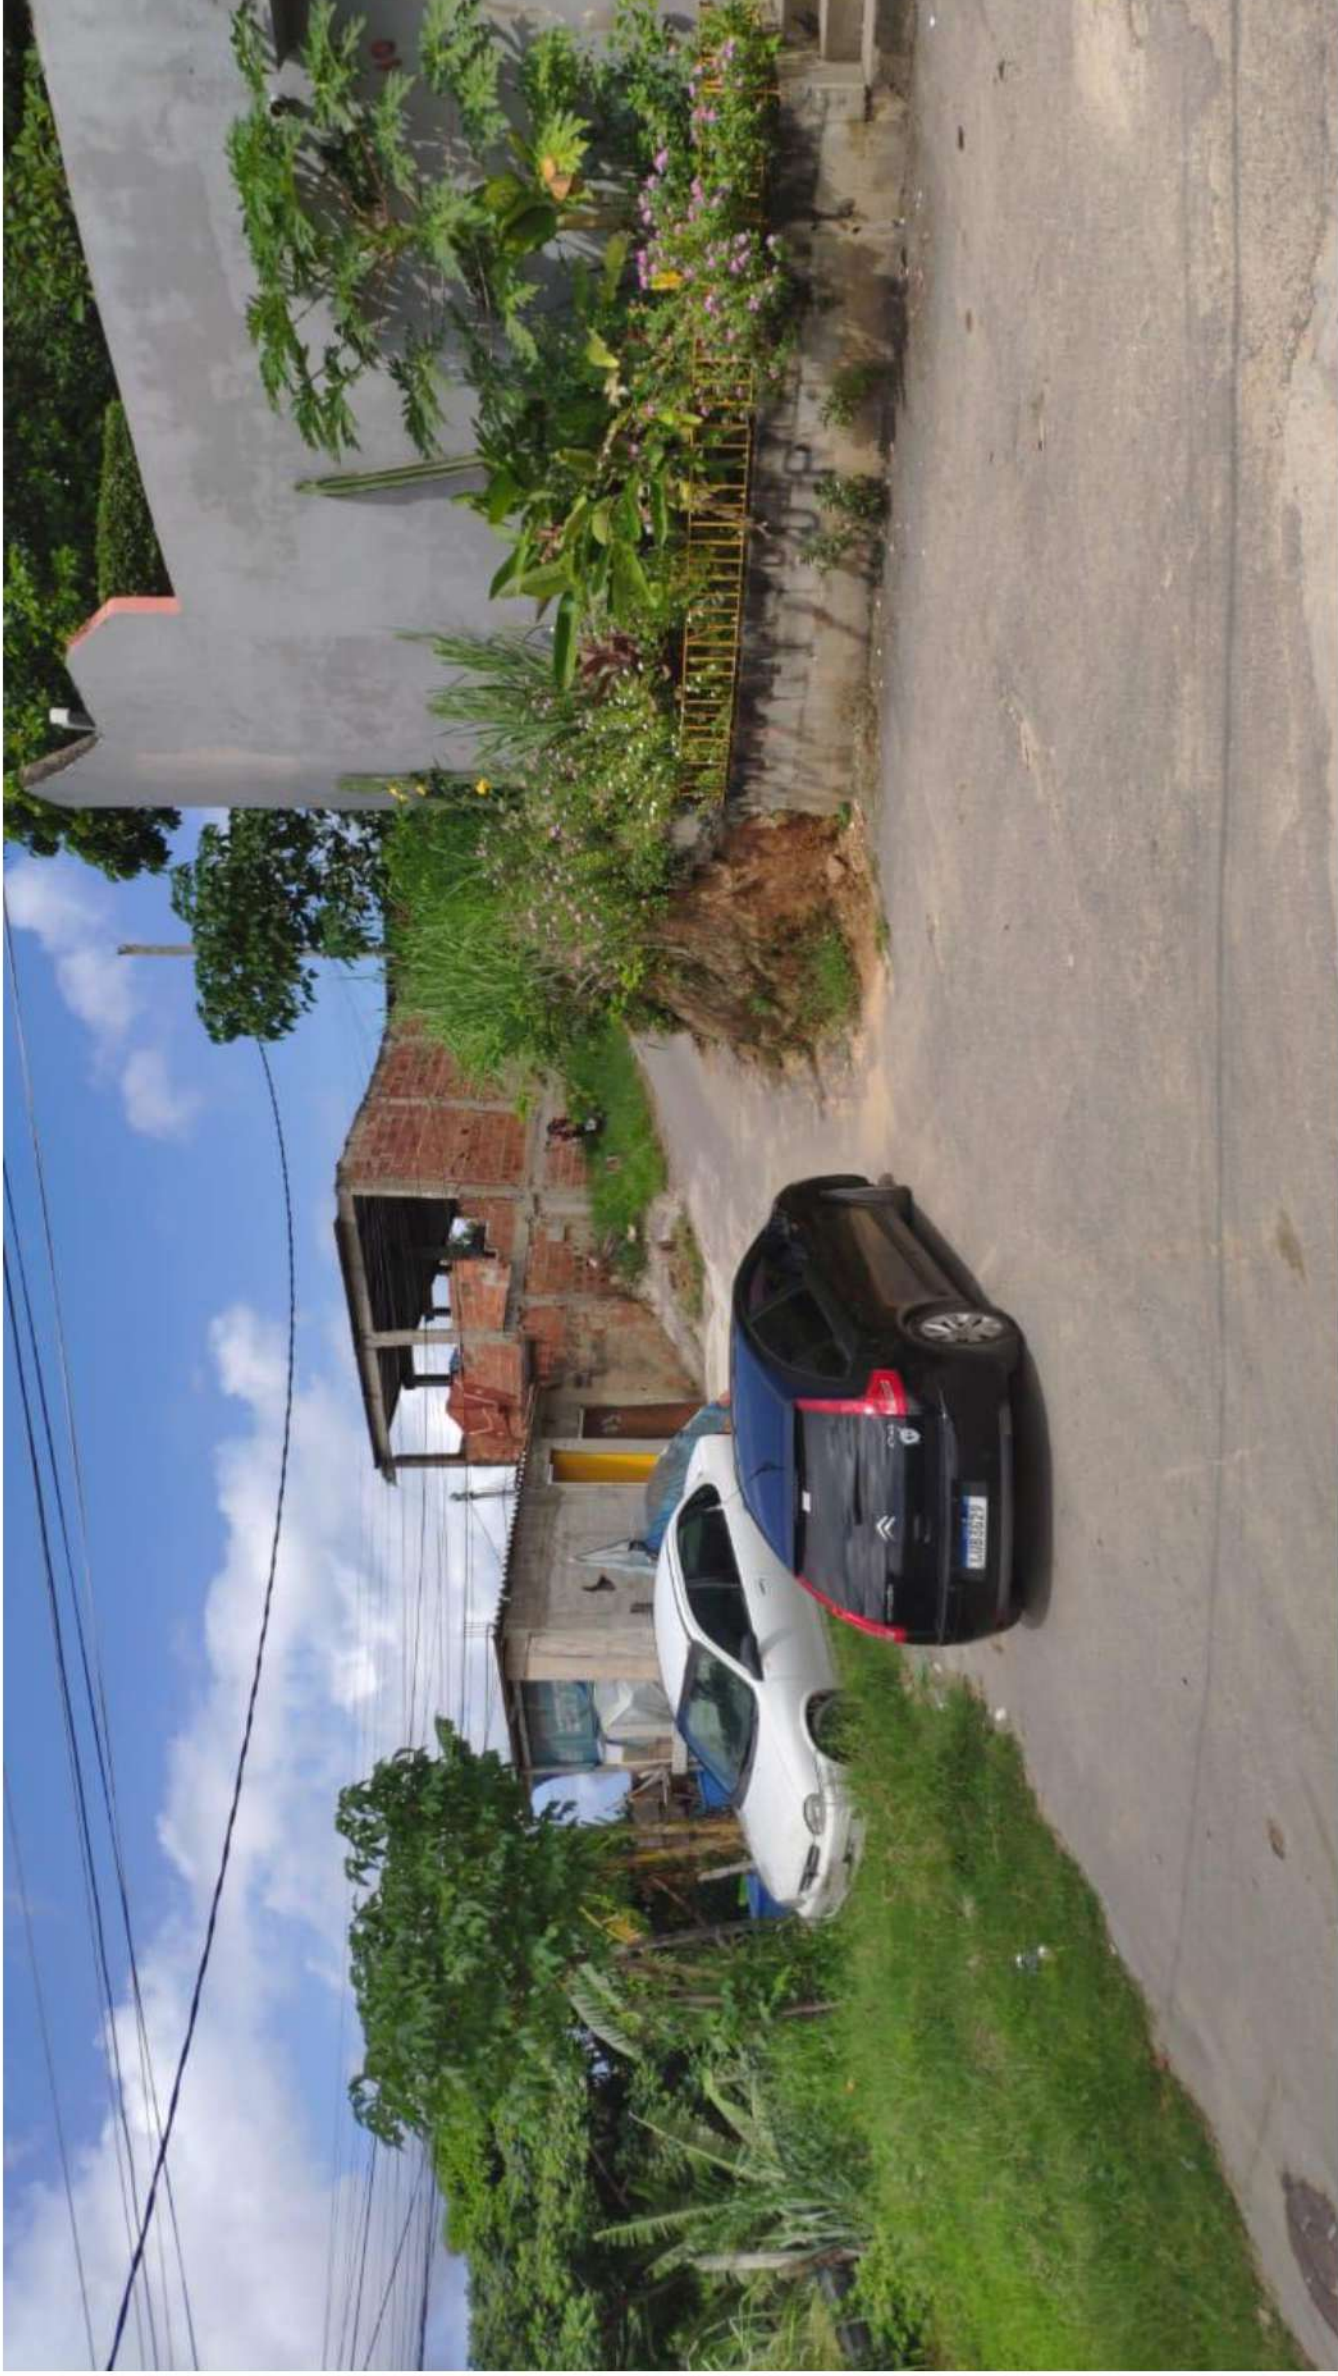
SITUAÇÃO ATUAL

Atualmente a comunidade não possui sinalização horizontal por grande parte de sua extensão. A partir daí propõe-se a implementação de sinalização horizontal, identificando os principais pontos de travessia existentes, tendo em vista as áreas de intervenção e também o desenho viário em si.
