PROJETO BÁSICO DE URBANIZAÇÃO PARA A COMUNIDADE DE BONSUCCESSO NO BAIRRO DE PIRATININGA.

COMUNIDADE DE BONSUCESSO

Empresa Municipal de
Moradia, Urbanização e
Saneamento - EMUSA

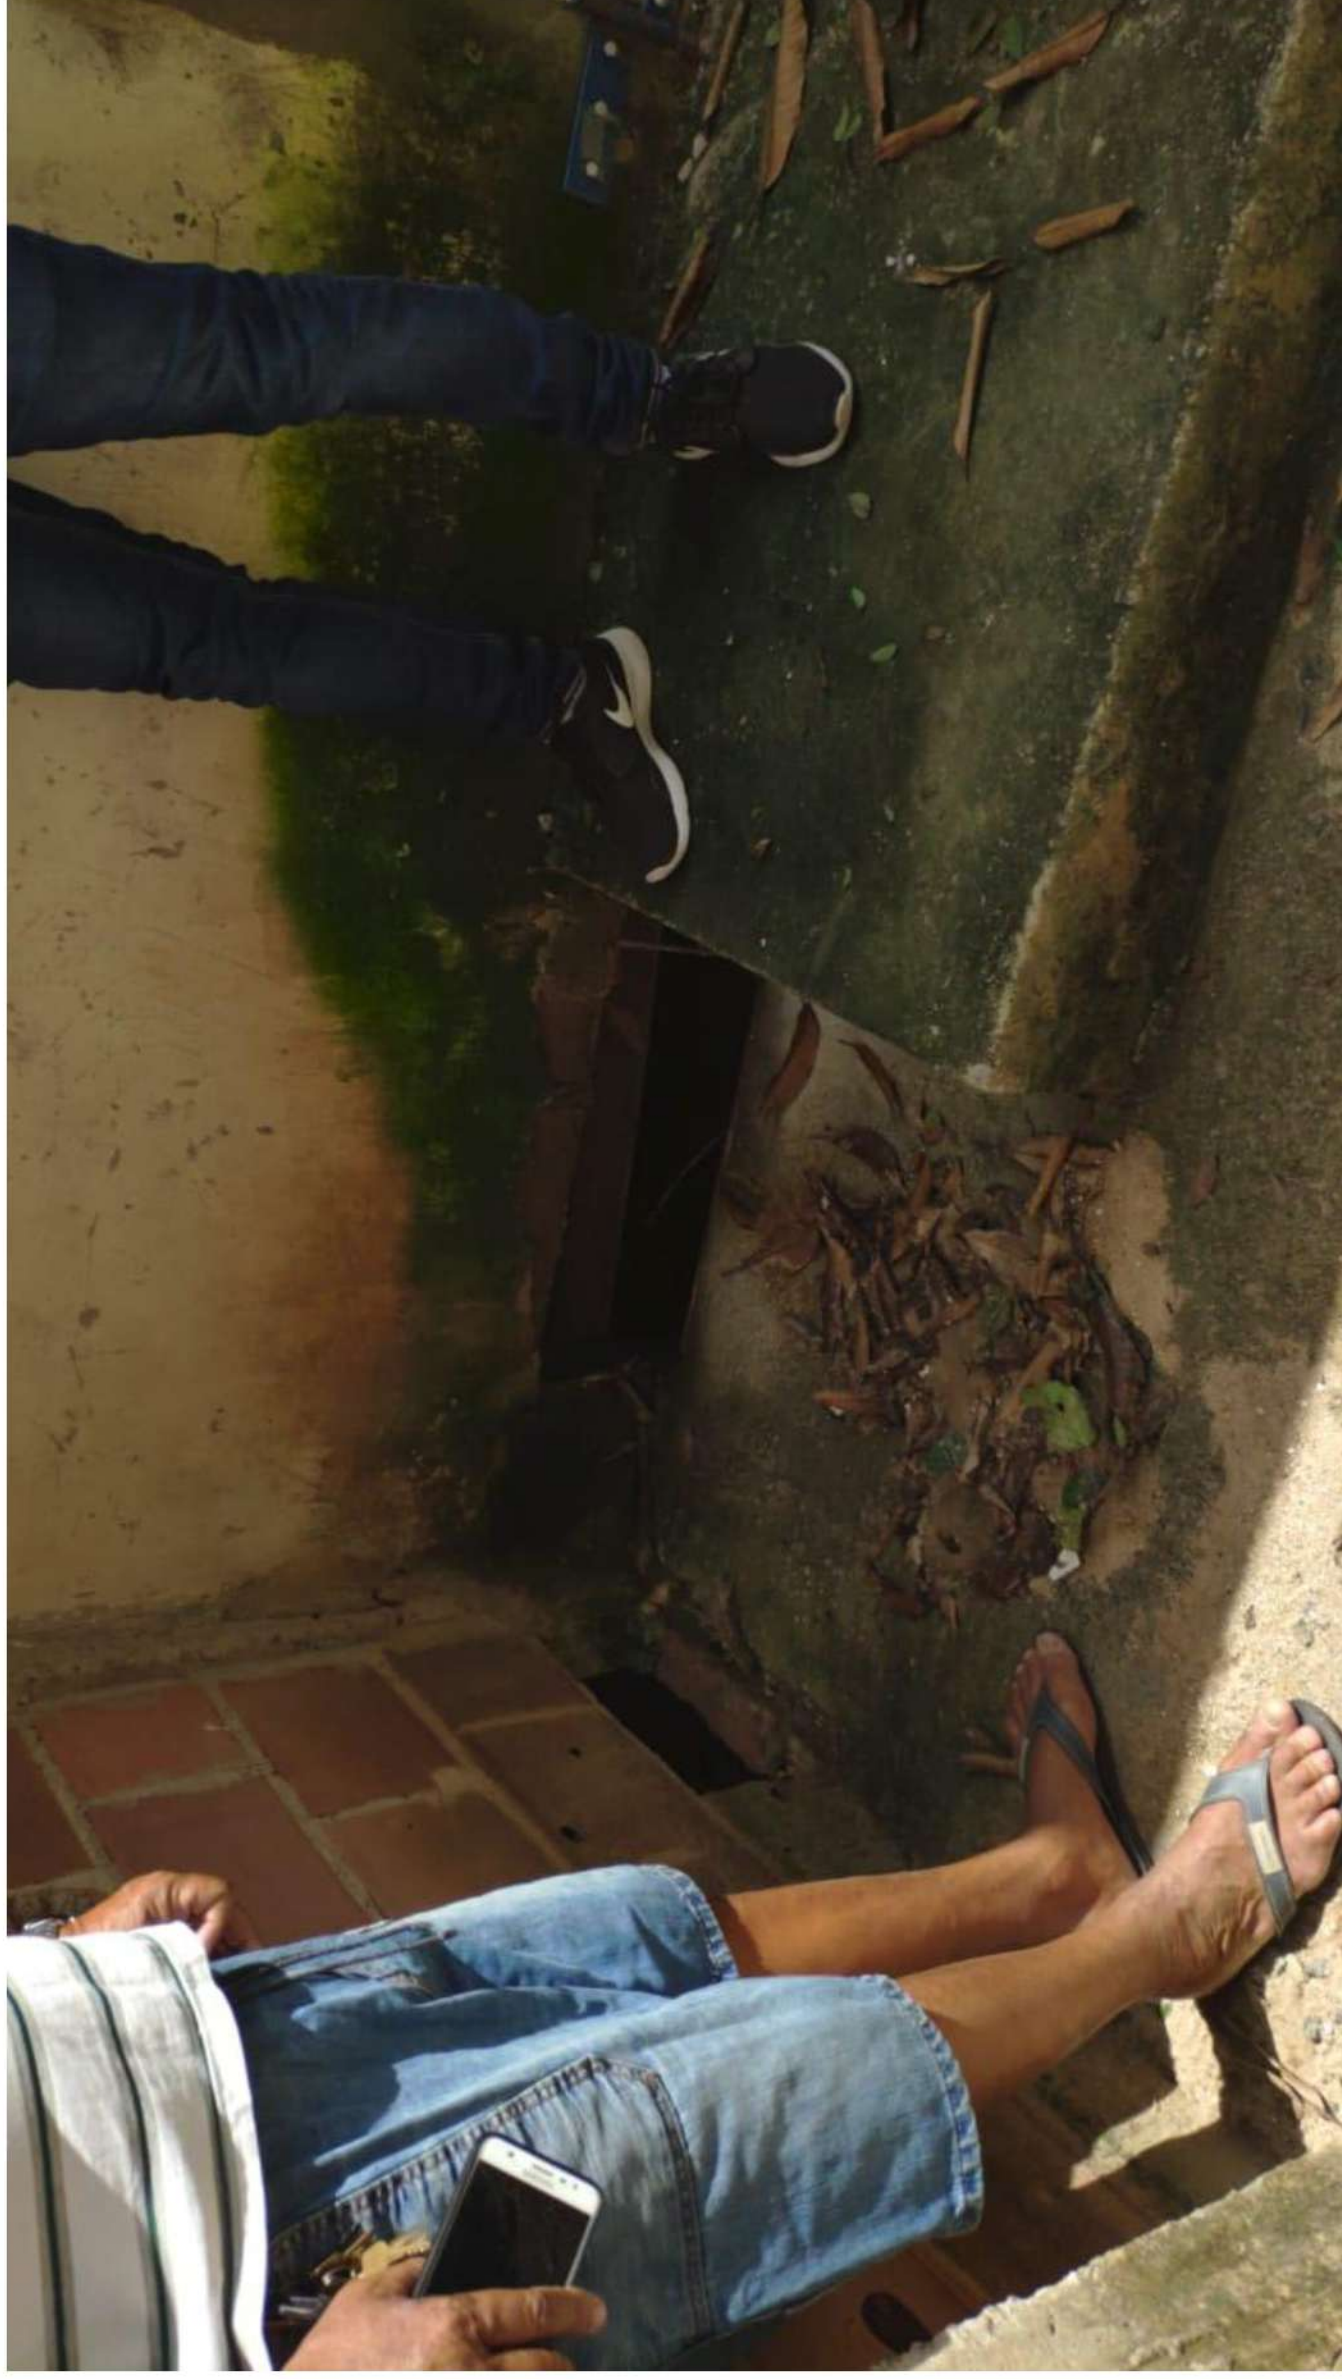
SITUAÇÃO ATUAL

Prevê-se, neste projeto, a complementação da rede de drenagem atual, restaurando os locais mais gastos e acrescentando ou ajustando nos locais onde a drenagem é inexistente ou ineficaz. Para as travessas e escadas é planejada a drenagem superficial, através de valetas de concreto. Onde possível, prevê-se a colocação de rede circular PEAD enterrada, direcionando as águas para as caixas coletoras.

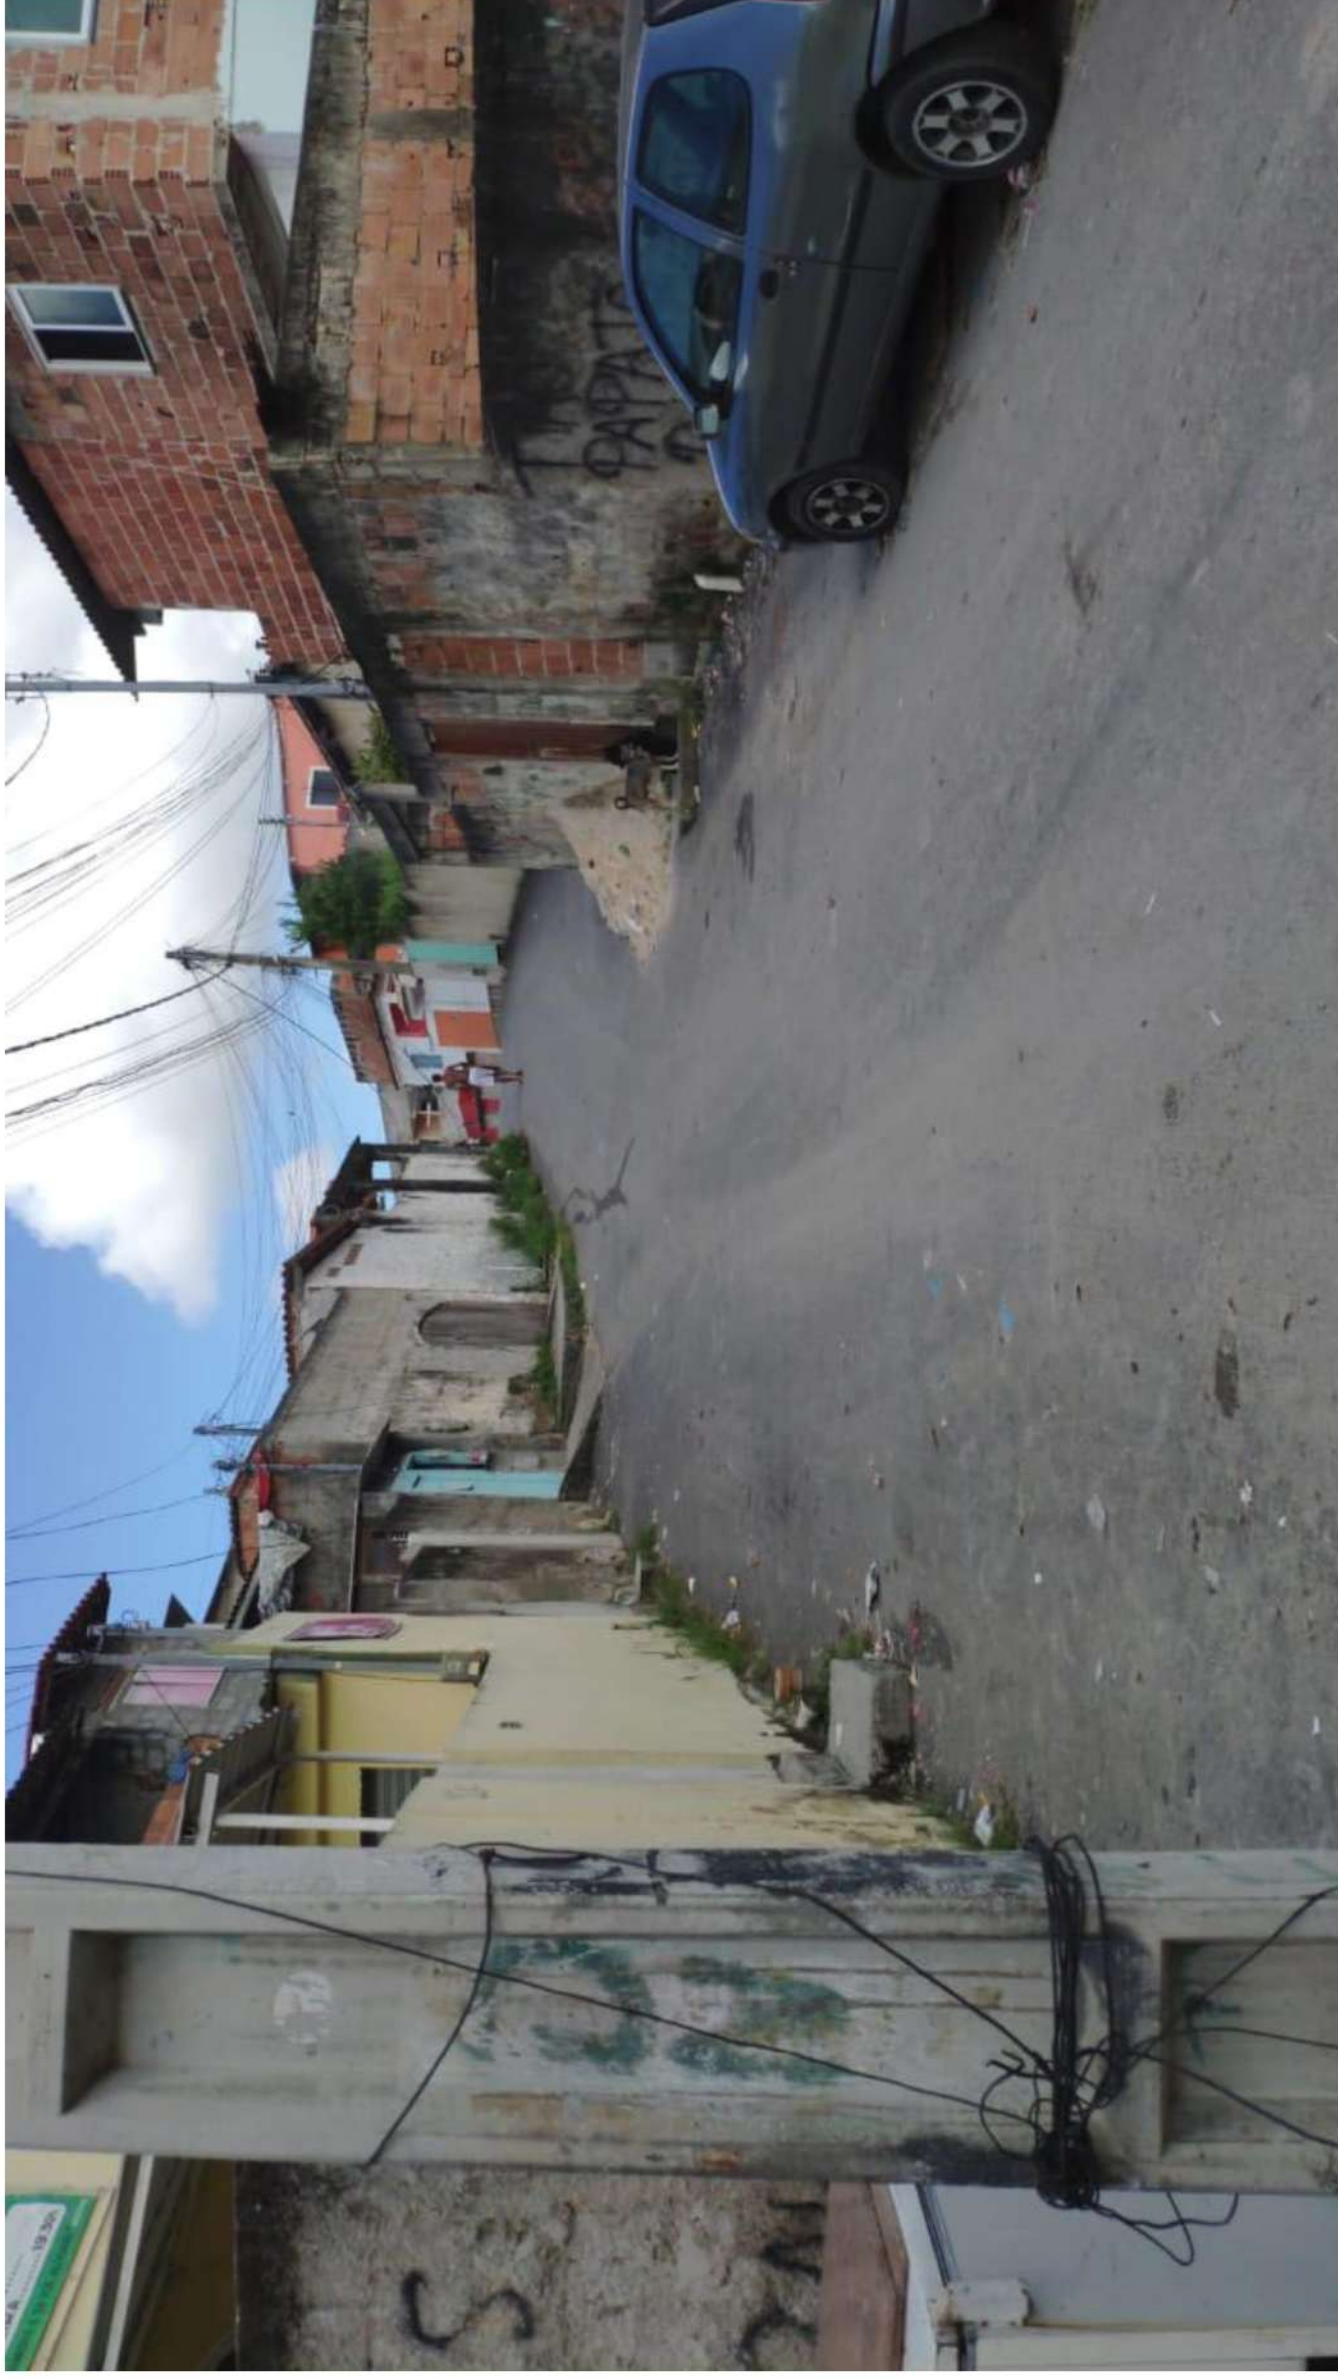
SITUAÇÃO ATUAL

O atual sistema de iluminação pública era precário e, em alguns pontos, inexistente. Foi projetado, para a comunidade, um novo sistema de iluminação, utilizando lâmpadas LED. Os espaçamentos e alturas de luminárias foram pensadas para cada largura de via, desta maneira adaptando-se e atendo melhor às necessidades da comunidade.

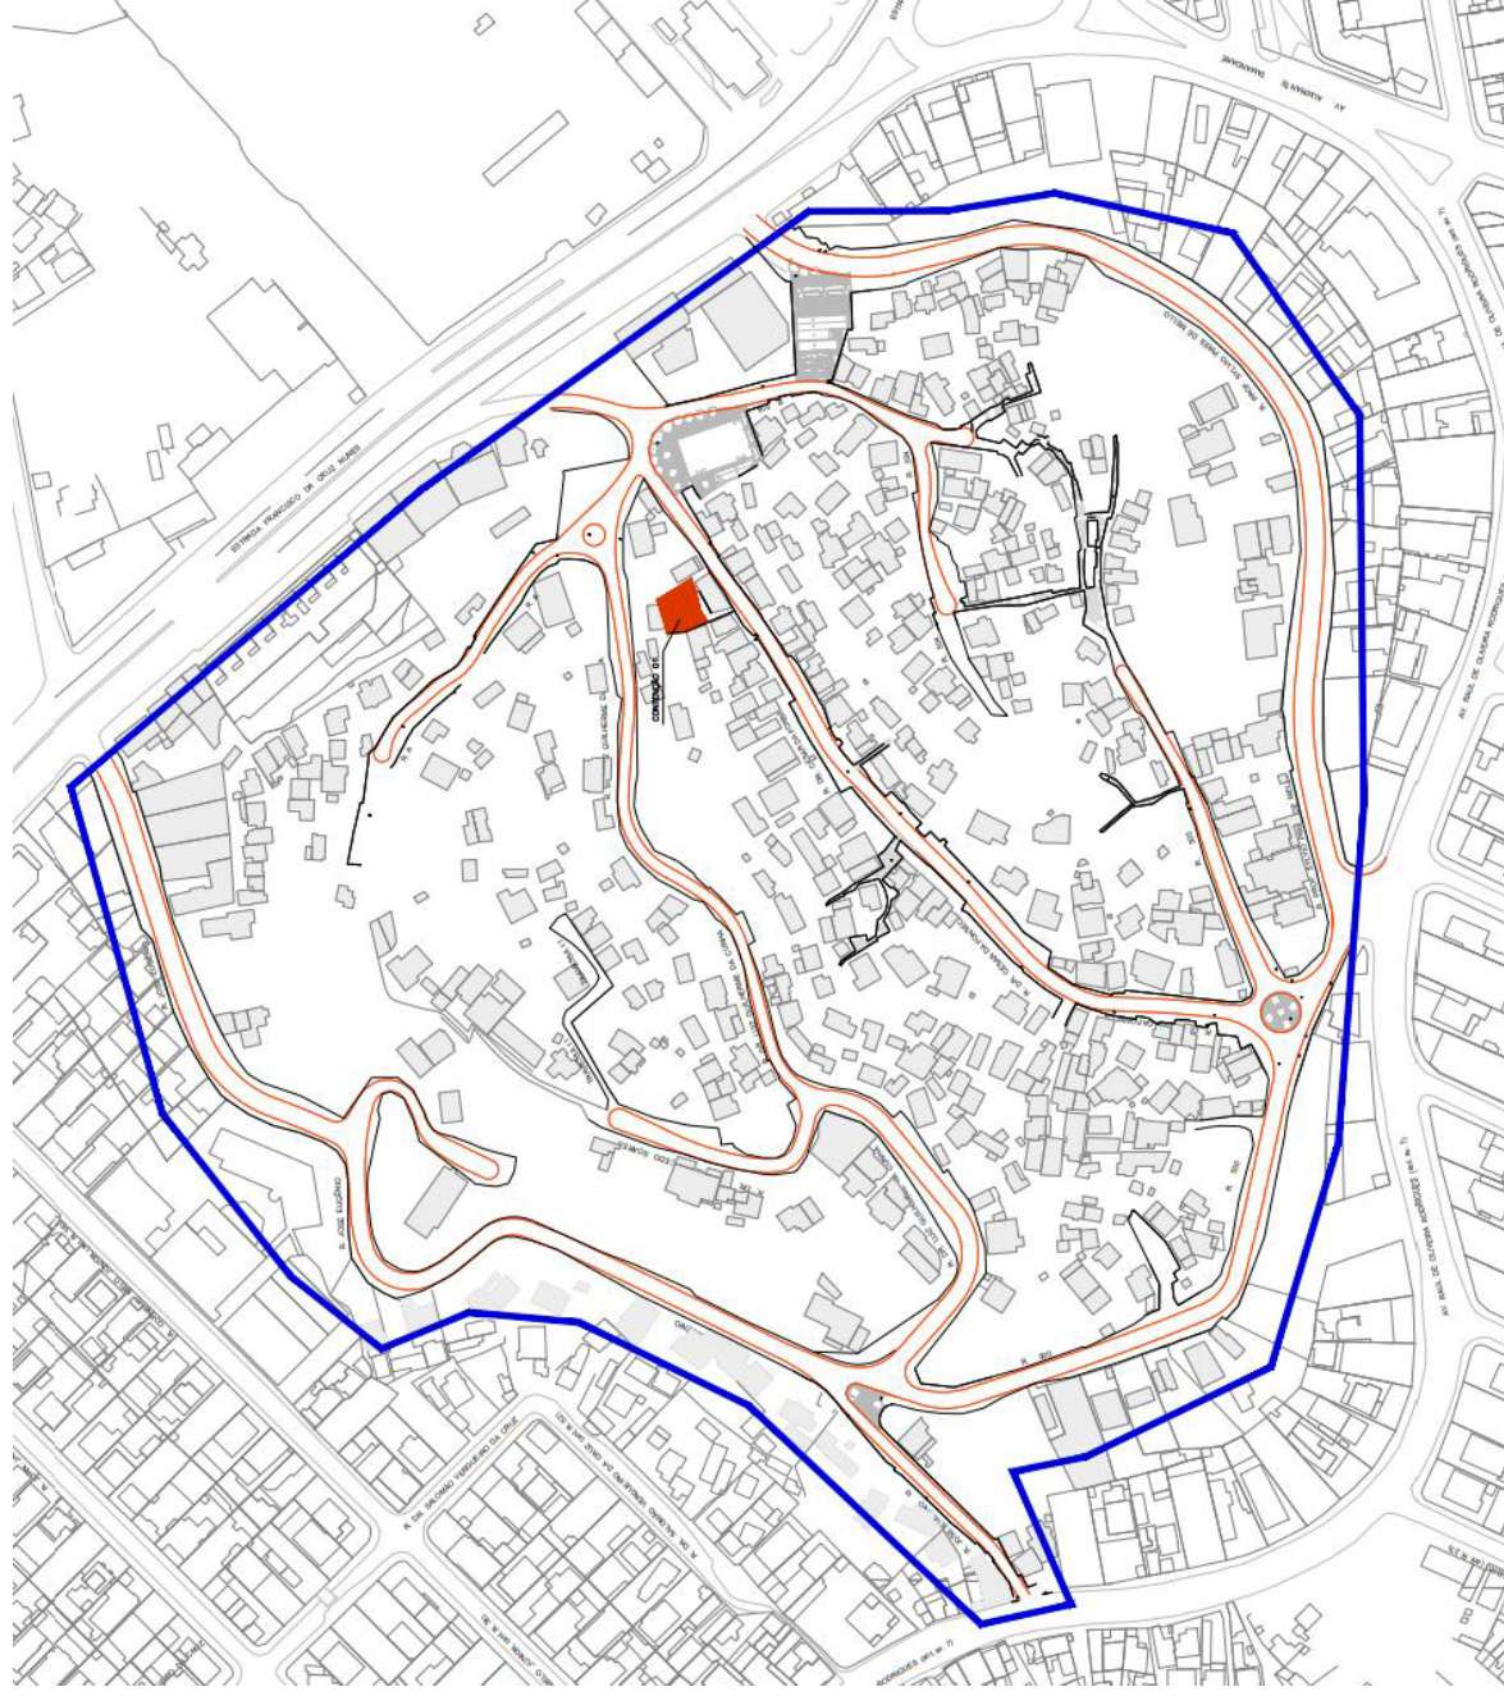
CONTENÇÕES

Foi observado um ponto com necessidade de contenção, uma vez que gera riscos à vida dos moradores. Sendo assim, foi projetada uma contenção solo grampeado, de acordo com a necessidade do local
