Complementação do sistema atual	Nº: R-DEF-8-100-CAM-BAS-001	REV. 0
	OBRA:	Empresa Municipal de Moradia, Urbanização e Saneamento - Emusa	FOLHA: 2 de 5
	TÍTULO:	Definição das complementações necessárias do sistema atual

O presente documento tem o objetivo de apontar as primícias para complementação necessária para que o sistema de drenagem existente no bairro Campo Belo no Município de Niterói/RJ, se torne suficiente para atender a região.

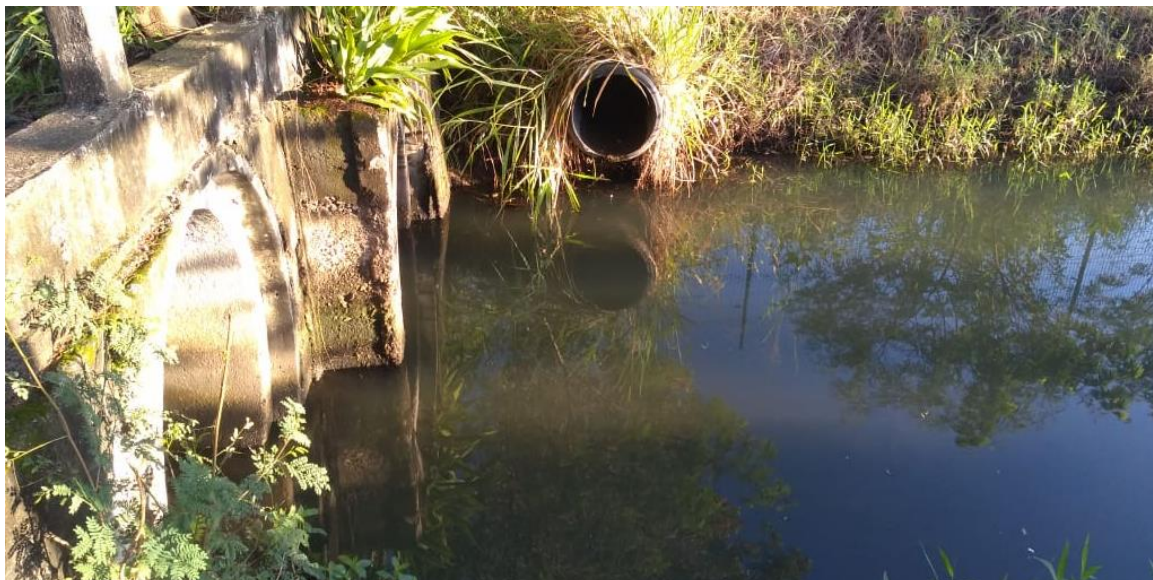
Figura 1 – Canal paralelo a Avenida Boa Vista.

O canal que passa paralelo à Avenida Boa Vista possui saídas de drenagem do outro bairro com um diâmetro de DN500mm, conforme pode ser visto na figura 1.

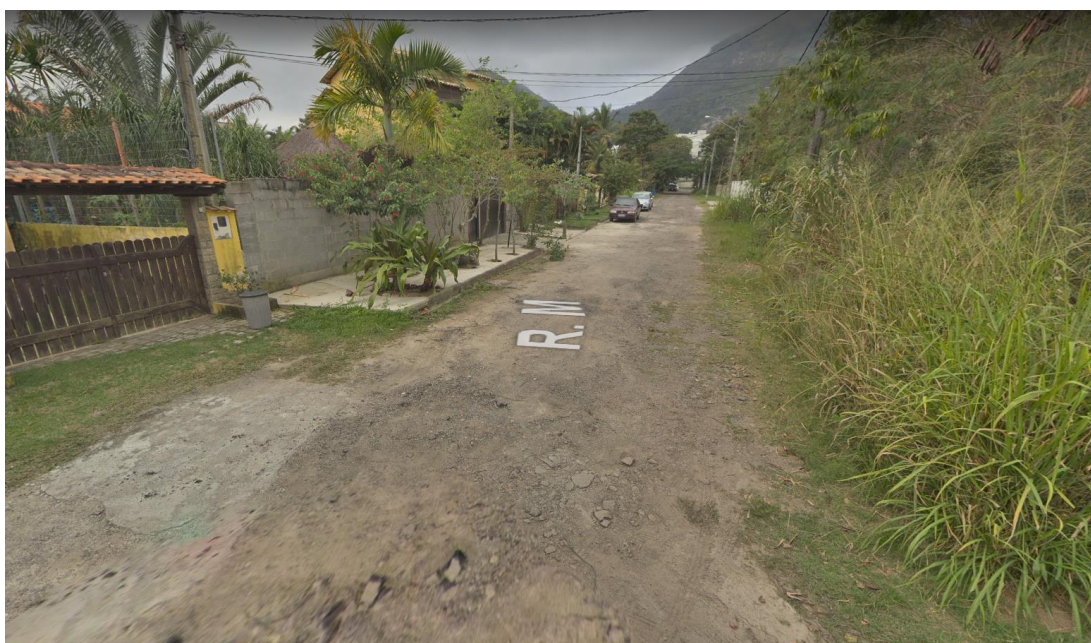
Figura 2 – Pavimentação na rua M.

É importante mencionar que pela falta de manutenção na pavimentação, inúmeras bacias são criadas no centro das vias, dificultando ou até mesmo impossibilitando o escoamento para os dispositivos de drenagem existente.

Os dispositivos de drenagem existentes consistem em bocas de lobos com afastamentos desordenados, em algumas vias são encontrados em abundância, porém em outras são inexistentes, como é o caso da rua Dezoito, rua P e rua M, conforme a figura 2.

Com as informações atuais de conservação e instalação, sugerimos o não aproveitamento do sistema existente para a reforma do sistema de drenagem do objeto estudado.
