Prefeitura Municipal de Niterói  
Secretaria Municipal de Defesa Civil e Geotecnia

**COMUNICADO**

Solicitação Nº: **55 / 1124 de 17/11/2024** Impresso em: **27/11/2024**  
Endereço: **Rua Joaquim Távora 267 Calçada, Icaraí, Niterói**  
Coordenadas: **23K 694621.00 E - 7465138.00 N**  
Motivo: **Risco de deslizamento**  
Solicitante: **SMDCG**  
COBRADE: **1.1.3.2.1 - 1. NATURAL - 1. GEOLÓGICO - 3. Movimento de massa 2. Deslizamentos 1. Deslizamentos de solo e ou rocha**

**RELATÓRIO**

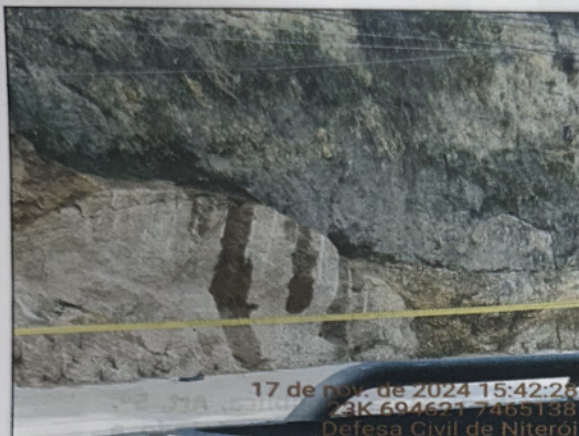
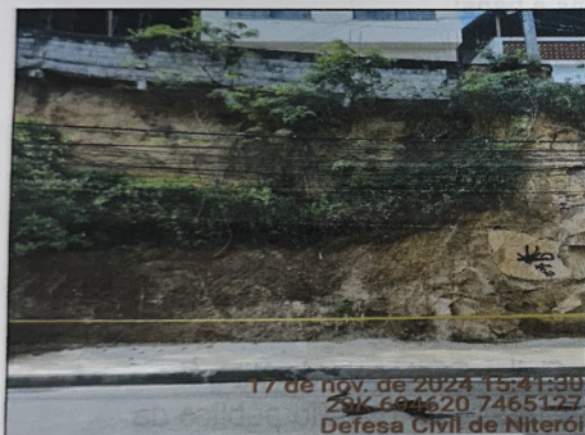
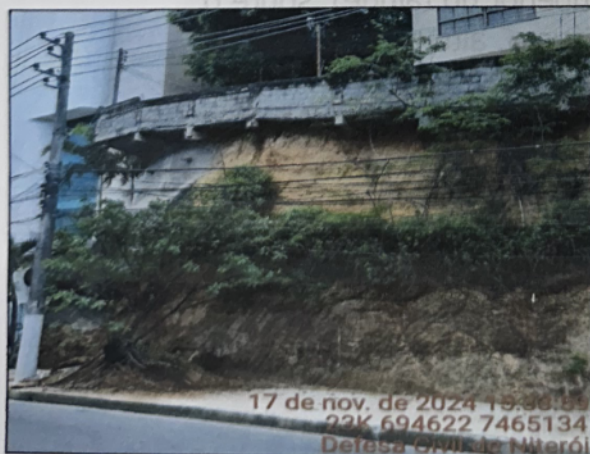
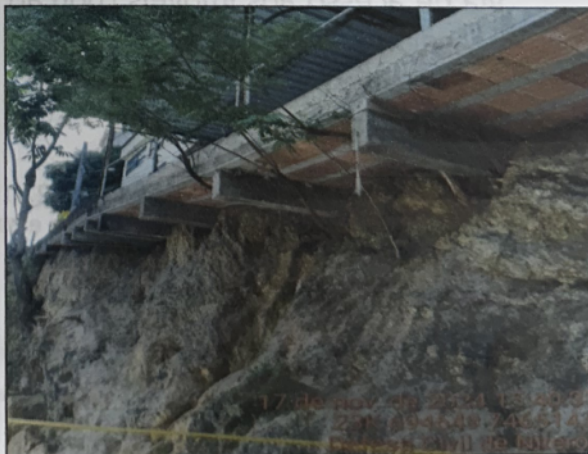
Solicitação Nº: 551124

Trata-se de uma área de ocupação consolidada, onde se observa um talude de corte e edificações assentes em terreno acidentado. O talude apresenta dimensões aproximadas de 5,0 metros de altura e inclinação média de 85° graus (pontualmente chegando a 90° graus); composição dada aparentemente por rocha alterada; e elementos arbóreos isolados que tendem a favorecer ao intemperismo biológico, na face do talude. Os imóveis se encontram a uma distância aproximada de 3,0 metros da crista do talude, sendo edificações que apresentam, em média 4 pavimentos, uso residencial, construção em estrutura de concreto armado, vedações em alvenaria de tijolos de cerâmica e cobertura em laje/telhas.

Durante vistoria foi possível constatar um deslizamento com queda de vegetação, que ocasionou restrição da passagem no passeio adjacente ao talude, uma vez que a massa mobilizada se depositou sob a mesma. Ademais, o risco de novas movimentações de massa representa um risco aos pedestres. Devido às condições de risco observadas, parte do passeio público foi isolado com fita de sinalização.

Ressalta-se que esta ocorrência tem provável correlação à junção de fatores como, por exemplo: sobrecarga (via de acesso sobre o talude); dias consecutivos de chuva; comprometimento da contenção anteriormente implantada (concreto projetado sem armadura/ferragens); além do fluxo de água entre a rocha, que segundo relato de funcionários de comércio local (número 267, loja 3) ocorre de maneira ininterrupta. Desta forma, têm-se uma propensão ao intemperismo da rocha, aumento de empuxo ativo do solo e diminuição das propriedades resistentes do maciço (p.ex. ângulo de atrito).

A Secretaria Municipal de Defesa Civil e Geotecnia de Niterói INTERDITA a área/trecho alvo de isolamento no passeio público da via de acesso aos imóveis (porção superior do talude), sobre o passeio esquerdo da Rua Joaquim Távora, altura do número 267, Icaraí, Niterói/RJ.

Devem ser realizadas obras emergenciais de estabilização e drenagem no terreno em questão, pelo método que o profissional habilitado julgar apropriado, tendo em vista as características geológico-geomorfológicas do local.
