| | Diagnóstico de drenagem | | Nº: R-DIA-8-100-VAR-BAS-001 |
| | OBRA: | Projeto Básico de drenagem e pavimentação do bairro Várza das Moças no município de Niterói/RJ | |
| | TÍTULO: | <b>Diagnóstico da suficiência do sistema de drenagem existente</b> | |

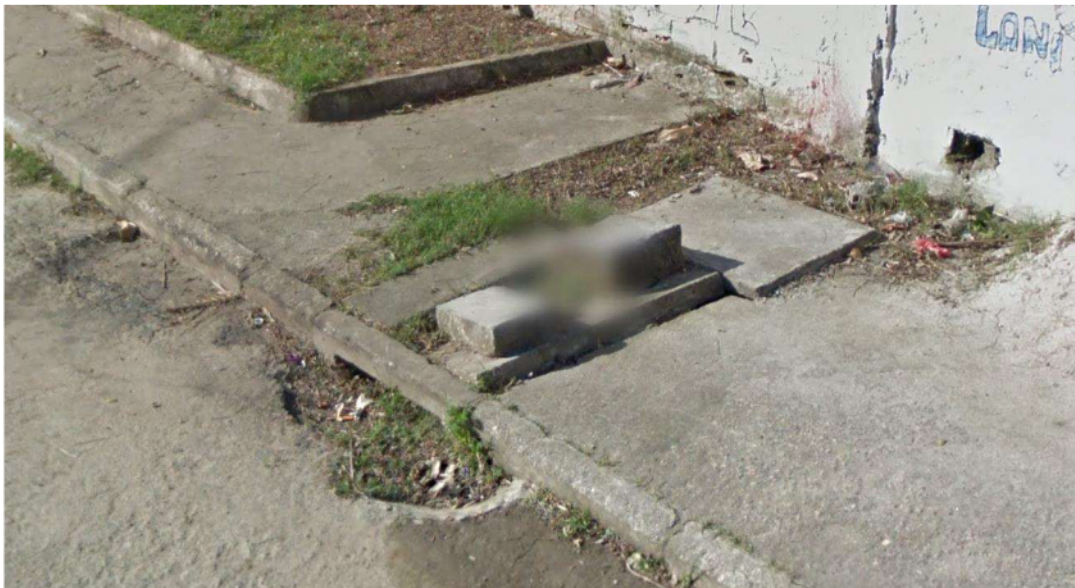
Após uma visita técnica ao local foi verificado as bocas de lobo encontram-se assoreadas, conforme a figura 1. E seus espaçamentos são irregulares, não

apresentando regularidades conforme o dimensionamento realizado e os manuais de dimensionamento do DNIT.

**Figura 1** – Boca de lobo assoreada.

O espaçamento entre bocas de lobo e seus comprimentos foram definidos conforme apresentado na memória de cálculo. Os dispositivos existentes também possuem o comprimento de 1,00m, porém estão espaçadas de forma desordenadas não suprimindo a necessidade de escoamento necessária atualmente demandada pela região.

| <h3>3. CONCLUSÃO</h3> <p>Avaliando todos os dados mencionados anteriormente e levando em consideração os relatos dos moradores sobre alagamentos e outros problemas relacionados a deficiência da rede de drenagem, conclui-se que o sistema de drenagem existente é ineficiente para a demanda atual, necessitando de uma complementação em sua rede ou a realização de um novo sistema de drenagem pluvial.</p> | | | |
