RELATÓRIO DE ANÁLISE DO BEM TOMBADO
Casarão Norival de Freitas
Solar Notre Revê

A análise abaixo visa descrever as características estéticas e arquitetônicas do bem tombado na instância estadual pelo processo E-03/13.574/80 - Casa Norival de Freitas também conhecido como: “Solar *Notrê Réve*” localizado na Rua Maestro Felício Toledo, 474 – CEP: 24.030-001 –

2021

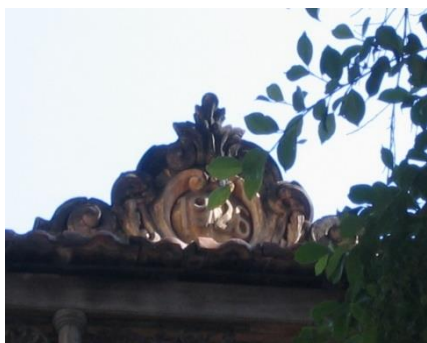
IMAGEM 20 – FRONTAL ORNADO
BASE DE PAC

Seguindo a direção da parede fachada, uma platibanda com cornija separa visualmente o telhado do corpo principal, tendo, no cunhal, capitel decorativo com ornamento de globo. Tal ornamento é reproduzido sete vezes junto às platibandas da casa. Um pequeno frontão ornado com curvas com inscrição da data de construção do sobrado, 1926, encontra-se coroando a platibanda.

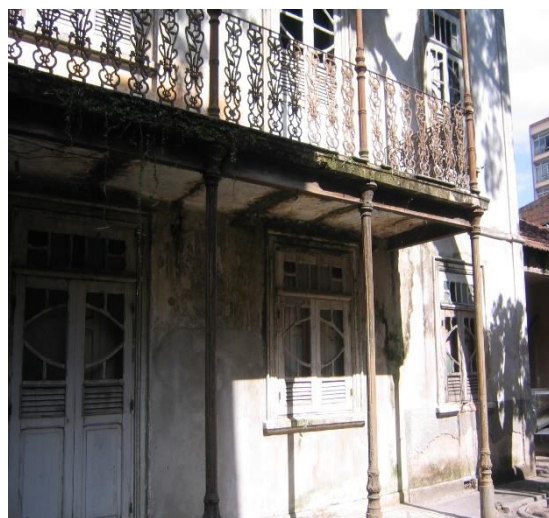
IMAGEM 21 – ESQUADRIAS LATERAL
DIREITA
BASE DE PAC

Na fachada lateral direita, encontram-se cinco esquadrias no pavimento térreo, sendo três portas e duas janelas. No pavimento superior, encontram-se outras quatro esquadrias na parede lateral — duas portas e duas janelas, voltadas para a varanda, além de uma janela mais afastada. As esquadrias de ambos os pavimentos contêm vidros texturizados verdes e translúcidos, e emolduradas por lintel simples em argamassa.

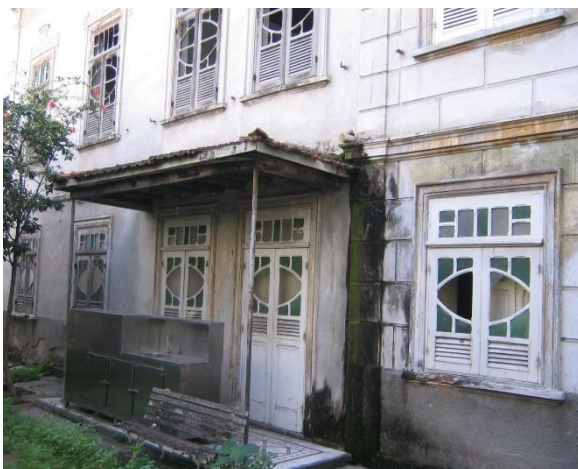
IMAGEM 22 – ESQUADRIAS LATERAL
ESQUERDA
BASE DE PAC

A fachada lateral esquerda possui quatro esquadrias no pavimento térreo duas janelas e duas portas, estas últimas se abrem para a pequena varanda sustentada por dois finos filares de seção circular que sustentam o telhado, além das esquadrias do torreão, descritas anteriormente. Todas as esquadrias possuem lintel simples em argamassa, tal qual as esquadrias da fachada lateral direita. No pavimento superior encontram-se quatro janelas, cujos coroamentos em linhas simples remetem ao estilo neoclássico.

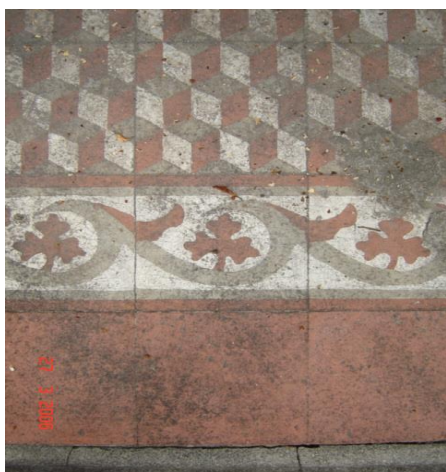
IMAGEM 30 – PISO HIDRÁULICO - ANEXO
BASE DEPAAC

O interior do anexo contíguo possui, em parte dele, piso mais elevado em cimento, sendo possível observar em um dos cômodos ladrilho hidráulico similar ao que se encontra ao lado de fora do anexo. Em seu projeto original, era subdividido em três ambientes: cozinha, despensa e banheiro. Entretanto, mais dois cômodos foram criados, todos sem acabamento.

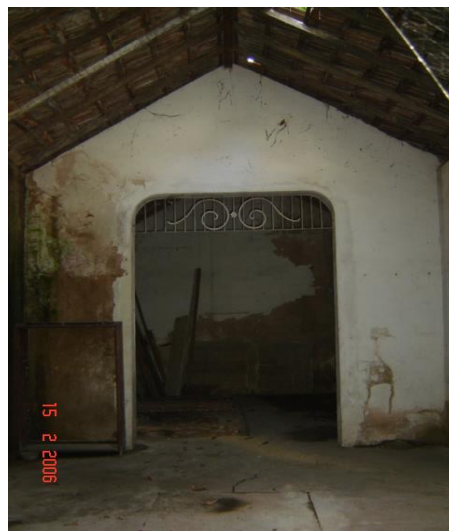
IMAGEM 31 – INTERIOR ANEXO
BASE DEPAC

A garagem tem seu interior subdividido em dois ambientes, tal divisão acontece por parede com abertura igual a que se encontra na fachada, porém sem a diminuição do vão em concreto.
