RESIDÊNCIA - TÉRREO

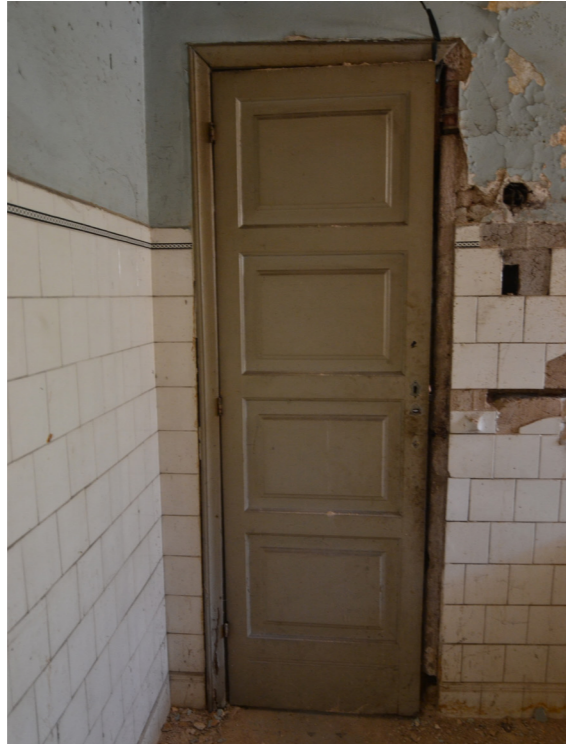
RE.TE.P19

QUANTIDADE	COMENTÁRIOS
<b>FOLHAS</b>	1	Abrindo normalmente.
<b>VIDROS</b>	0	
<b>POSTIGOS</b>	0	
<b>BANDEIRA</b>	0	
<b>GRADE</b>	0	
<b>FERRAGENS</b>	DOBRADIÇAS 3	Oxidadas devido a exposição ao tempo.
<b>FOLHAS</b>	FERROLHOS 0	Fechadura e maçaneta faltando.
<b>FERRAGENS</b>	DOBRADIÇAS 0	
<b>POSTIGO</b>	TRINCOS DE CORRER 0

**OBSERVAÇÕES GERAIS** Portas danificadas e em mau estado, parte interna do alisar danificado. Madeira deteriorada pela ação do tempo e falta de manutenção.

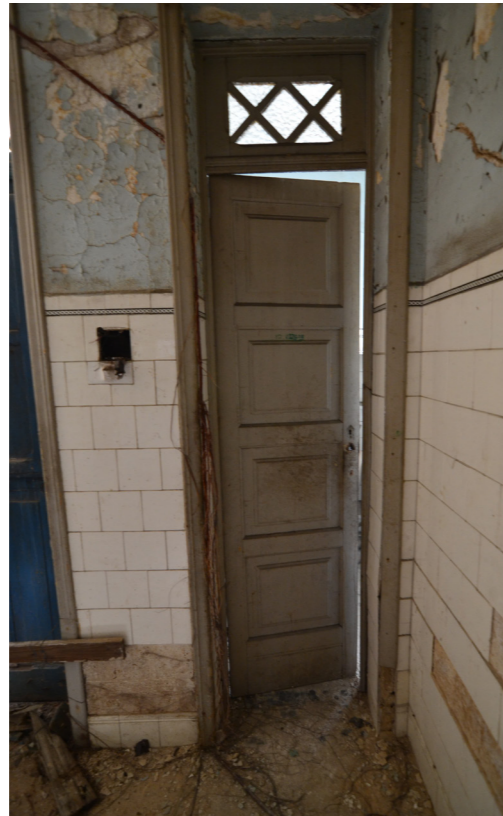
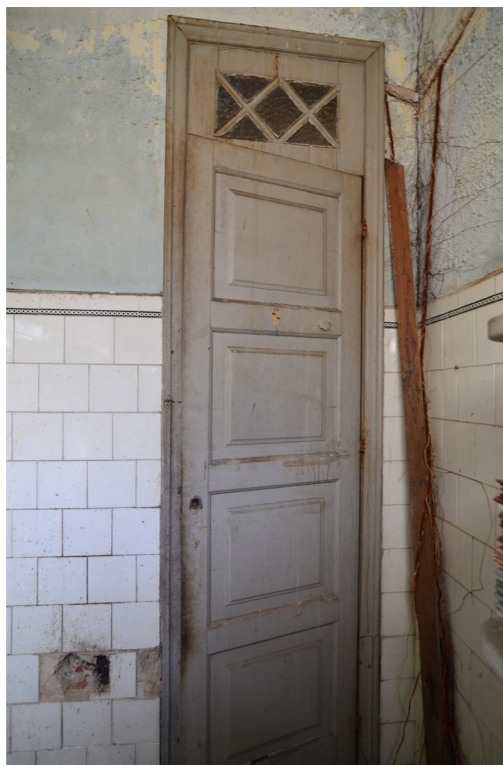
RE.TE.P21

QUANTIDADE	COMENTÁRIOS	
<b>FOLHAS</b>	1	Abrindo normalmente.	
<b>VIDROS</b>	7	Vidro que compõe a bandeira impresso em padrão ártico.	
<b>POSTIGOS</b>	0		
<b>BANDEIRA</b>	1		
<b>GRADE</b>	0		
<b>FERRAGENS</b>	DOBRADIÇAS	3	Oxidadas devido a exposição ao tempo.
<b>FOLHAS</b>	FERROLHOS	0	Maçaneta e fechadura faltando.
<b>FERRAGENS</b>	DOBRADIÇAS	0	
<b>POSTIGO</b>	TRINCOS DE CORRER	0

**OBSERVAÇÕES GERAIS** Porta danificada e em mau estado.  
Madeira deteriorada pela ação do tempo e falta de manutenção.

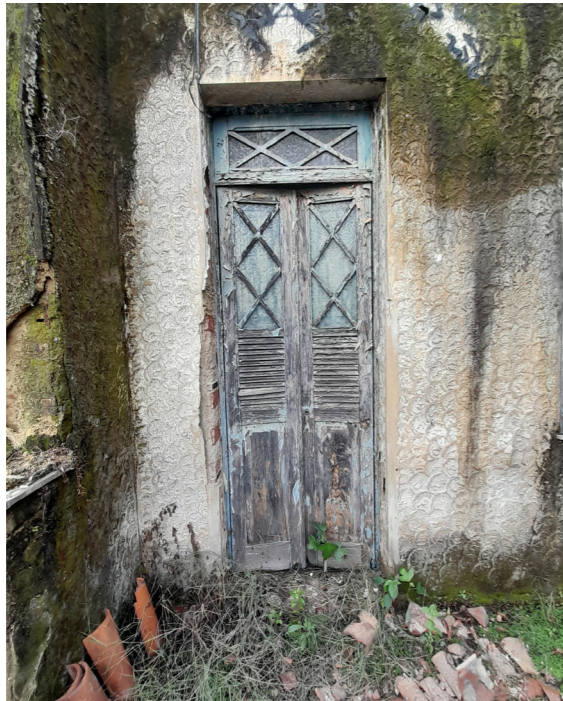
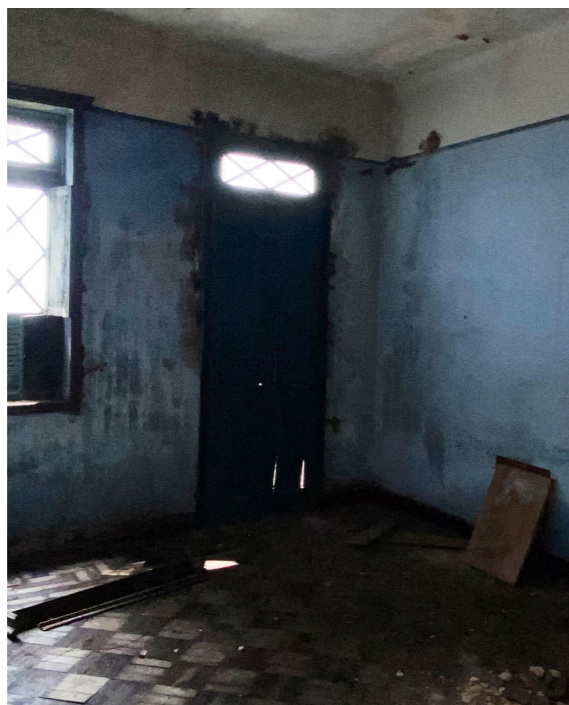
RE.1P.P05

QUANTIDADE	COMENTÁRIOS	
<b>FOLHAS</b>	2	Abrindo com dificuldade.	
<b>VIDROS</b>	3	Vidros impressos padrão ártico incolores nas folhas e nas bandeiras. Íntegros.	
<b>POSTIGOS</b>	2	Abrindo normalmente.	
<b>BANDEIRA</b>	1		
<b>GRADE</b>	0	Grade em madeira tipo adorno embutida na folha.	
<b>FERRAGENS</b>	DOBRADIÇAS	6	Oxidadas devido a exposição ao tempo.
<b>FOLHAS</b>	FERROLHOS	1	Possui cremona e fechadura mas está sem maçaneta.
<b>FERRAGENS</b>	DOBRADIÇAS	8	
<b>POSTIGO</b>	TRINCOS DE CORRER	4	
<b>SOLEIRA</b>			Soleira em piso cerâmico retangular avermelhado.
<b>OBSERVAÇÕES GERAIS</b>			Madeira deteriorada pela ação do tempo e falta de manutenção.

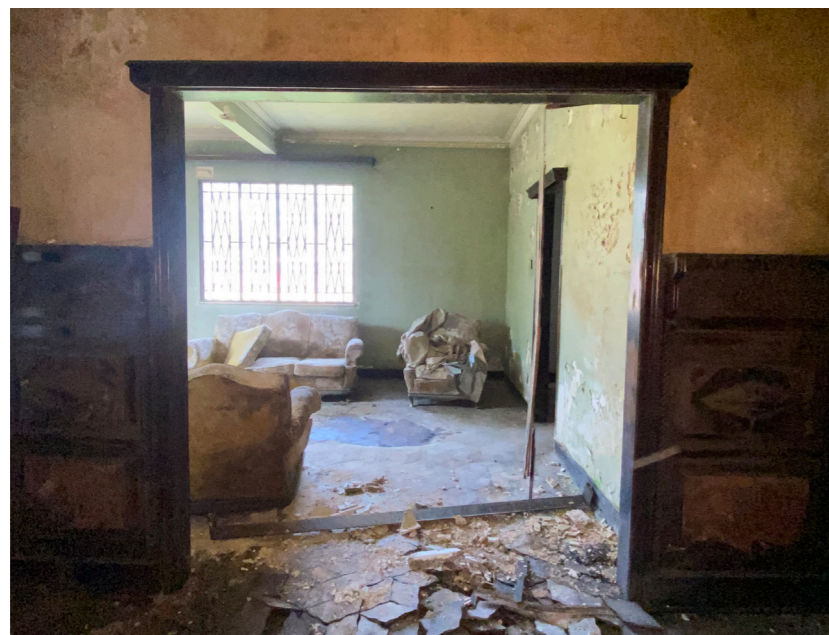
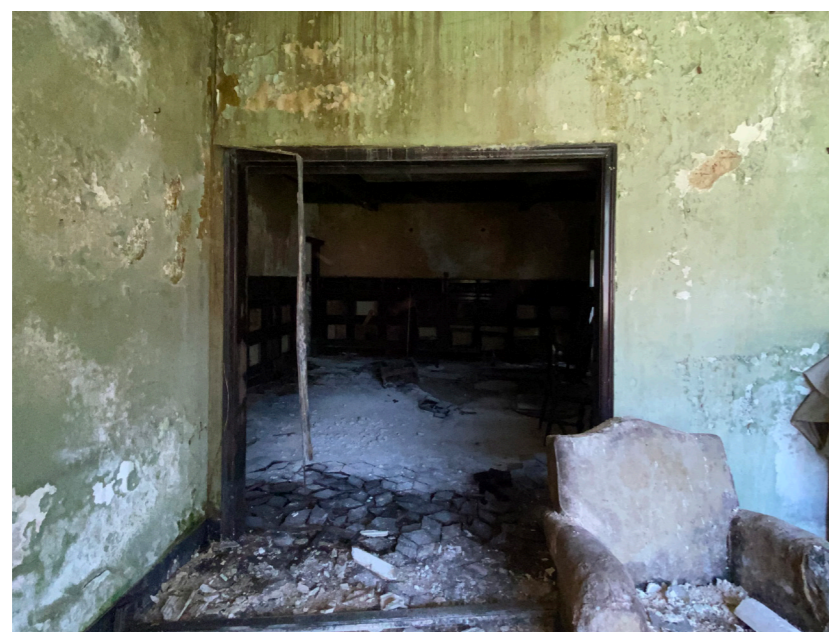
RE.TE.V01

**OBSERVAÇÕES GERAIS** Moldura em madeira.  
Cortineiro em madeira escura.

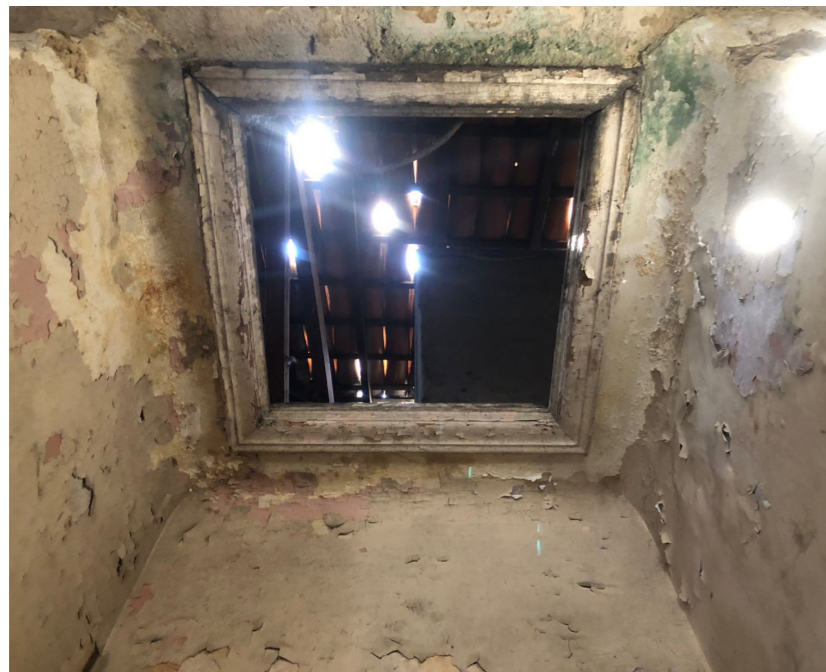
RE.1P.V03

Moldura em madeira pintada de branco em mau estado de conservação devido a exposição ao tempo/clima.

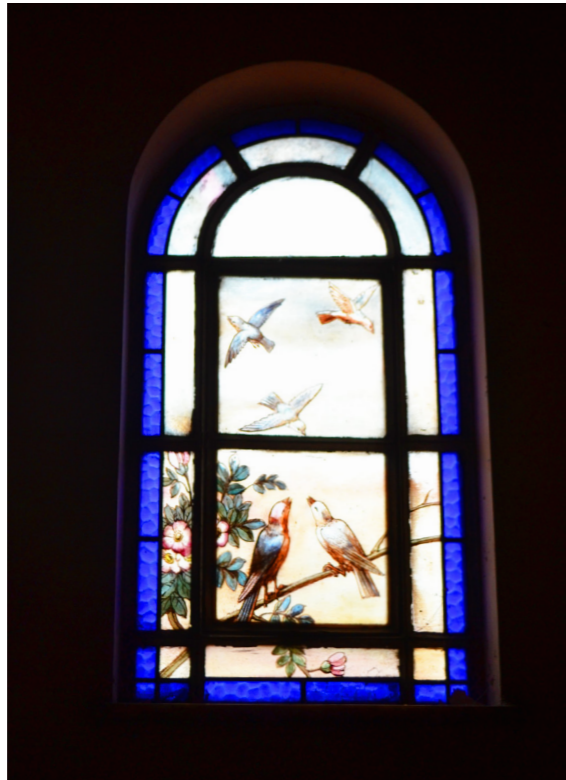
RE.1P.VT02

QUANTIDADE	COMENTÁRIOS
<b>FOLHAS</b>	1	Abrindo normalmente.
<b>VIDROS</b>	13	Vidros lisos íntegros com pintura.
<b>POSTIGOS</b>	0	
<b>BANDEIRA</b>	11	
<b>GRADE</b>	0	
<b>FERRAGENS</b>	DOBRADIÇAS 2	Oxidadas devido a exposição ao tempo.
<b>FOLHAS</b>	FERROLHOS 0	
<b>FERRAGENS</b>	DOBRADIÇAS 0	
<b>POSTIGO</b>	TRINCOS DE CORRER 0

Partes metálicas oxidadas devido a exposição ao tempo/clima.

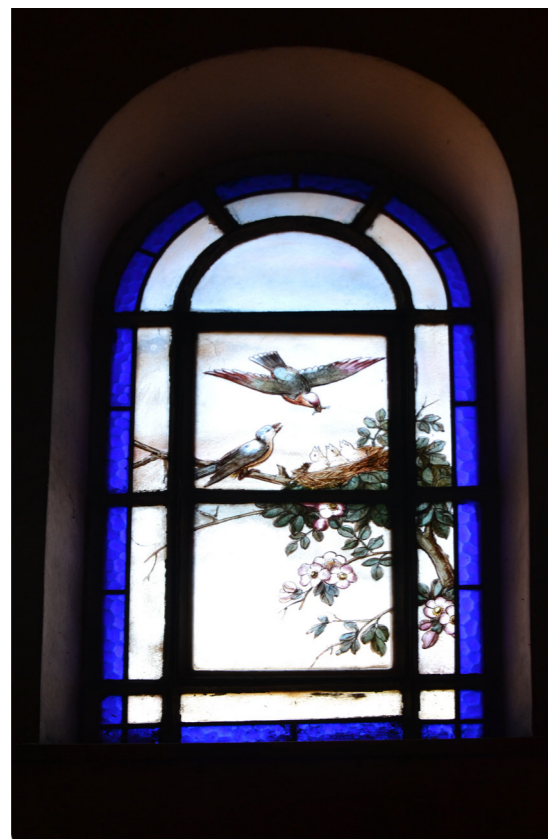
RE.1P.VT03

QUANTIDADE	COMENTÁRIOS
<b>FOLHAS</b>	1	Abrindo normalmente.
<b>VIDROS</b>	13	Vidros lisos íntegros com pintura.
<b>POSTIGOS</b>	0	
<b>BANDEIRA</b>	11	
<b>GRADE</b>	0	
<b>FERRAGENS</b>	DOBRADIÇAS 2	Oxidadas devido a exposição ao tempo.
<b>FOLHAS</b>	FERROLHOS 0	
<b>FERRAGENS</b>	DOBRADIÇAS 0	
<b>POSTIGO</b>	TRINCOS DE CORRER 0

**OBSERVAÇÕES GERAIS** Partes metálicas oxidadas devido a exposição ao tempo/clima.

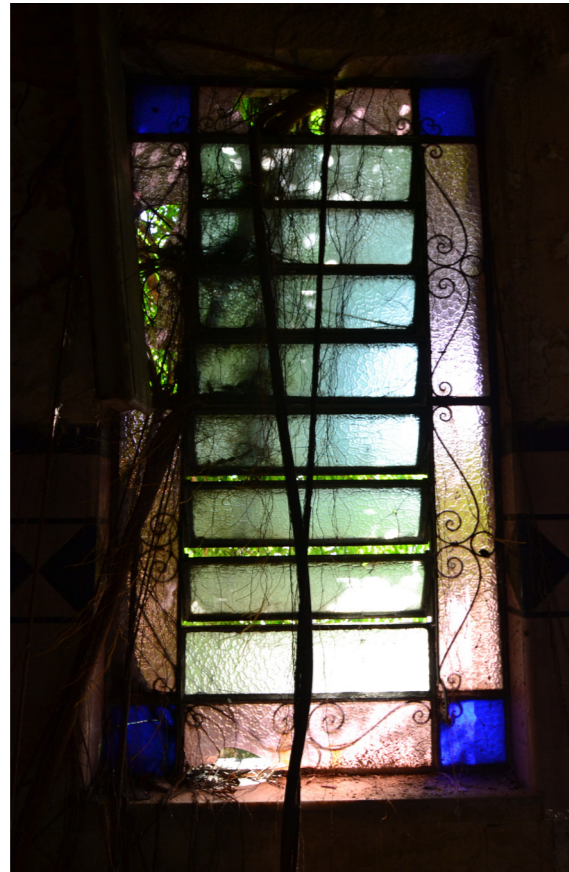
RE.1P.VT06

<b>CARACTERIZAÇÃO</b>	Vitrail misto nas cores azul royal e rosa claro com aberturas barculante transparentes. Os vidros tem textura aqualux e as bandeiras possuem ornamentos curvos de ferro.		
<b>DIMENSÃO DO VÃO:</b>	1,00 x 1,95m (LxH)		
	<b>QUANTIDADE</b>	<b>COMENTÁRIOS</b>	
<b>FOLHAS</b>	7	Abrindo normalmente.	
<b>VIDROS</b>	18	Vidros impressos em padrão ártico com cores e peças quebradas.	
<b>POSTIGOS</b>	0		
<b>BANDEIRA</b>	11		
<b>GRADE</b>	0		
<b>FERRAGENS</b>	DOBRADIÇAS	14	Oxidadas devido a exposição ao tempo.
<b>FOLHAS</b>	FERROLHOS	0	
<b>FERRAGENS</b>	DOBRADIÇAS	0	
<b>POSTIGO</b>	TRINCOS DE CORRER	0	
<b>PEITORIL (h=1,00m)</b>	Partes metálicas oxidadas devido a exposição ao tempo/clima.		
<b>OBSERVAÇÕES GERAIS</b>	Peitoril em pedra de mármore.

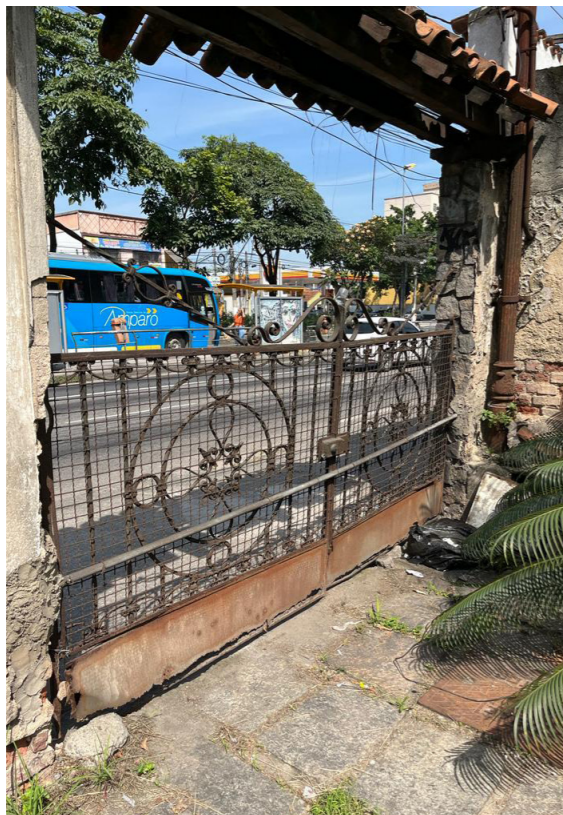
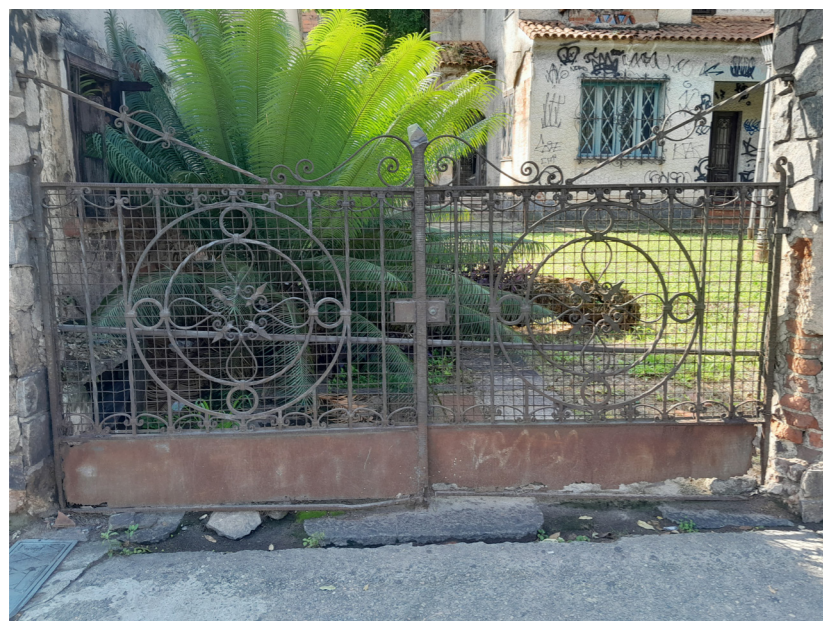
EX.TE.P03

QUANTIDADE	COMENTÁRIOS
<b>FOLHAS</b>		1	Folha oxidada de difícil abertura. Contém pichações.
<b>VIDROS</b>		0	
<b>POSTIGOS</b>		0	
<b>BANDEIRA</b>		0	
<b>GRADE</b>		0	
<b>FERRAGENS</b>	DOBRADIÇAS	4	Oxidadas devido a exposição ao tempo.
<b>FOLHAS</b>	FERROLHOS	1	
<b>FERRAGENS</b>	DOBRADIÇAS	0	Fechadura faltando.
<b>POSTIGO</b>	TRINCOS DE CORRER	0

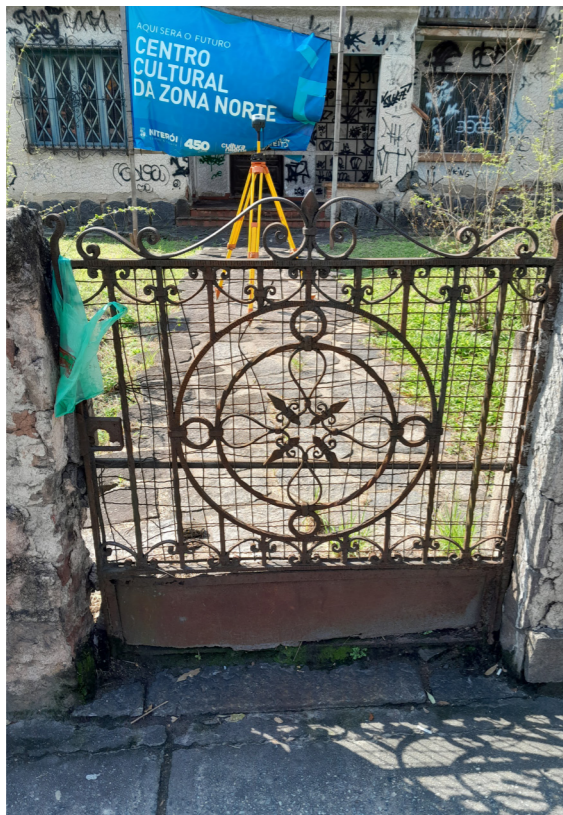
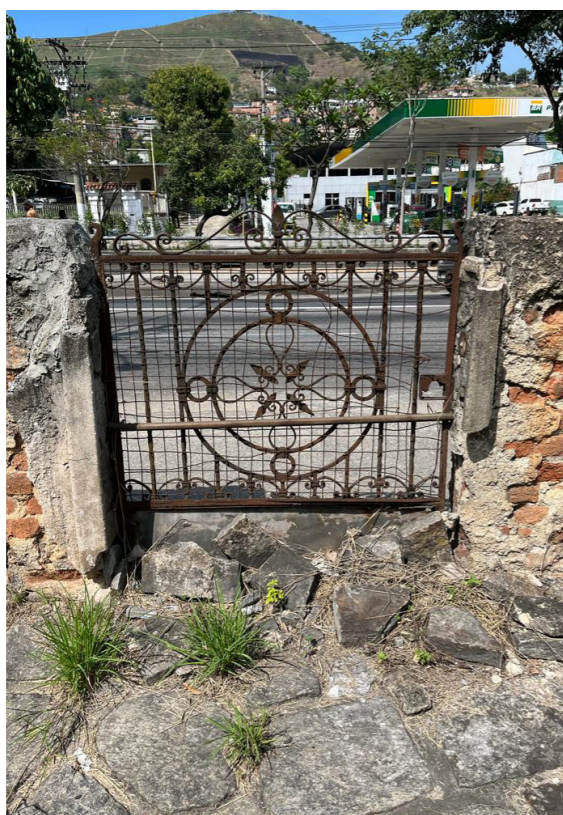
EX.TE.P02

QUANTIDADE	COMENTÁRIOS
<b>FOLHAS</b>	1	Folha oxidada de difícil abertura. Contém pichações.
<b>VIDROS</b>	0	
<b>POSTIGOS</b>	0	
<b>BANDEIRA</b>	0	
<b>GRADE</b>	0	
<b>FERRAGENS</b>	DOBRADIÇAS 2	Oxidadas devido a exposição ao tempo.
<b>FOLHAS</b>	FERROLHOS 0	
<b>FERRAGENS</b>	DOBRADIÇAS 0	Fechadura faltando.
<b>POSTIGO</b>	TRINCOS DE CORRER 0

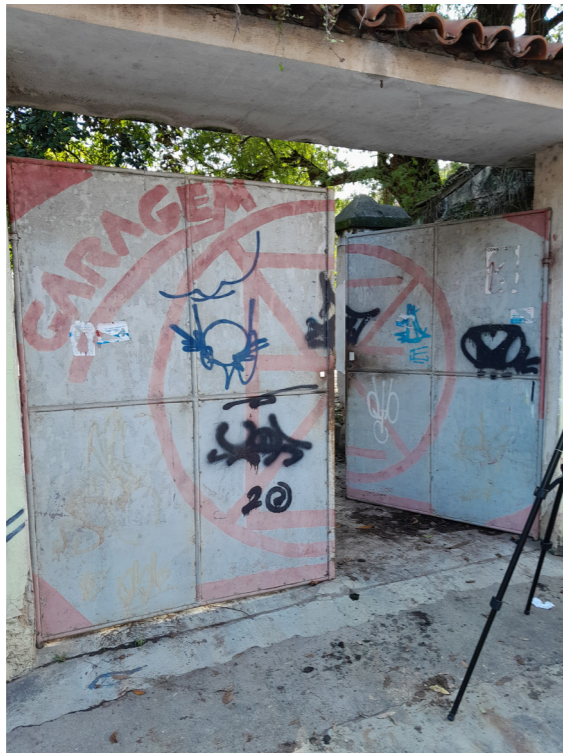
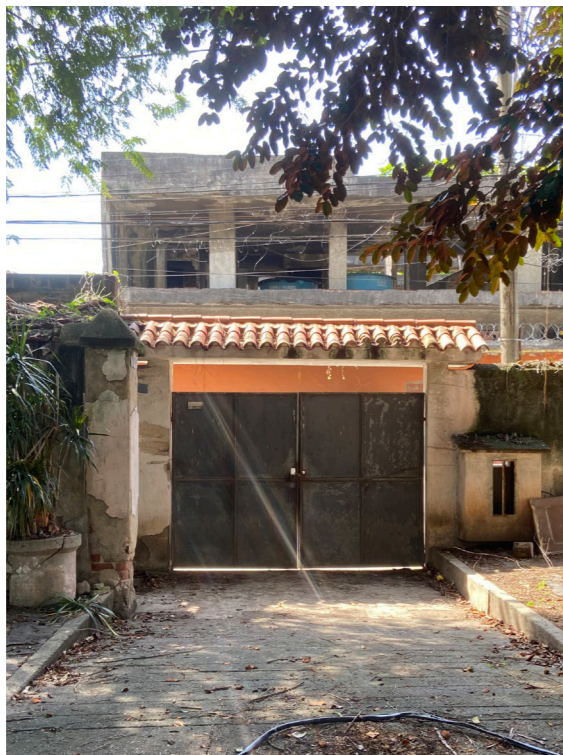
EX.TE.P03

QUANTIDADE	COMENTÁRIOS
<b>FOLHAS</b>		2	Folhas empenadas e oxidadas de difícil abertura. Contém pichações.
<b>VIDROS</b>		0	
<b>POSTIGOS</b>		0	
<b>BANDEIRA</b>		0	
<b>GRADE</b>		0	
<b>FERRAGENS</b>	DOBRADIÇAS	4	Oxidadas devido a exposição ao tempo.
<b>FOLHAS</b>	FERROLHOS	2	Ferrolho em mau estado.
<b>FERRAGENS</b>	DOBRADIÇAS	0	
<b>POSTIGO</b>	TRINCOS DE CORRER	0
