## RELATÓRIO FOTOGRÁFICO

### VISITA TÉCNICA

#### CONJUNTO HABITACIONAL ZILDA ARNS I E II

1.O Presente relatório fotográfico tem como objetivo atender a solicitação do processo 990000124772/2025 através de análise técnicas para atestar as condições do local.

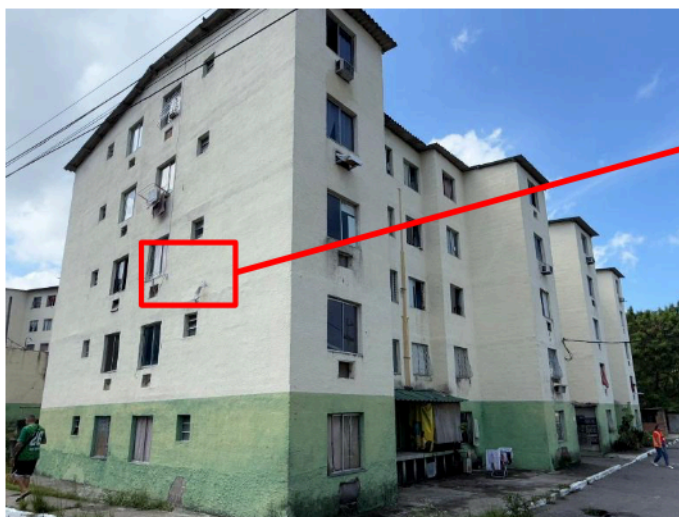
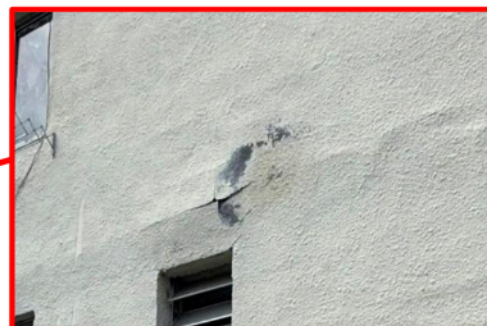
- Reboco das fachadas descolando da parede, deixando o local com grande risco de acidente.

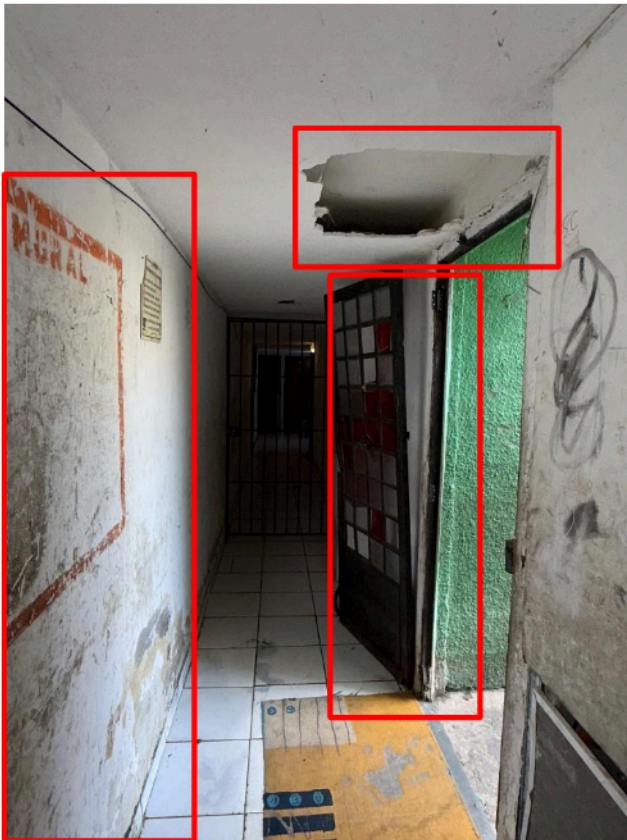
- Paredes com problemas na pintura

- Forro quebrado e com problemas na pintura

- Porta caindo e com os vidros quebrados

- Shaft quebrado e com porta quebrada.

- Piso quebrado, faltando e ou com partes ocas.

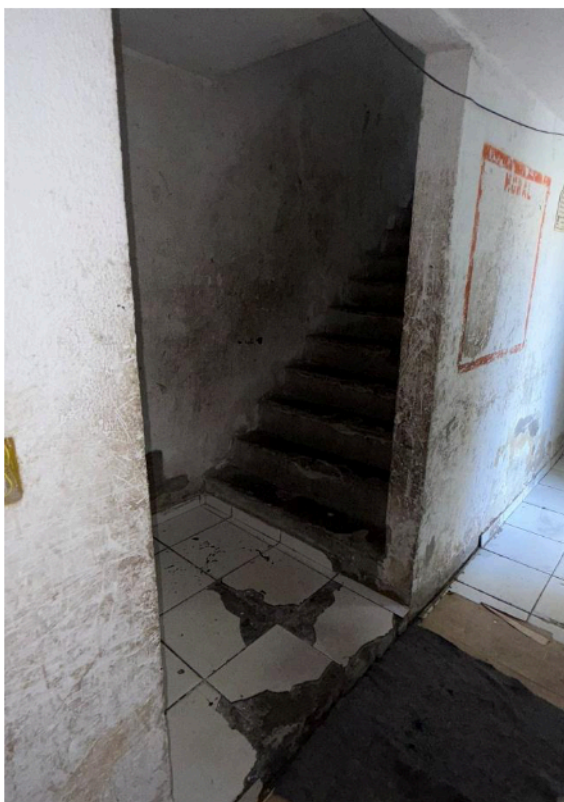
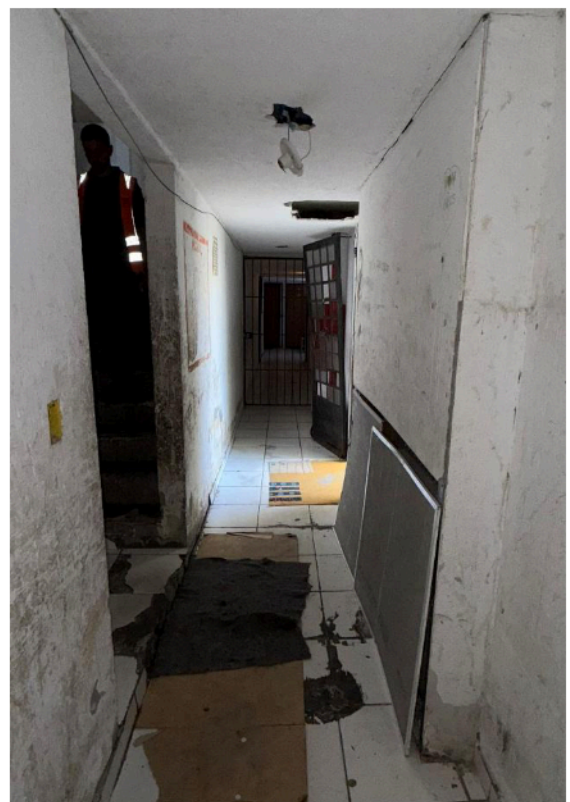
- Piso quebrado, faltando e ou com partes ocas.

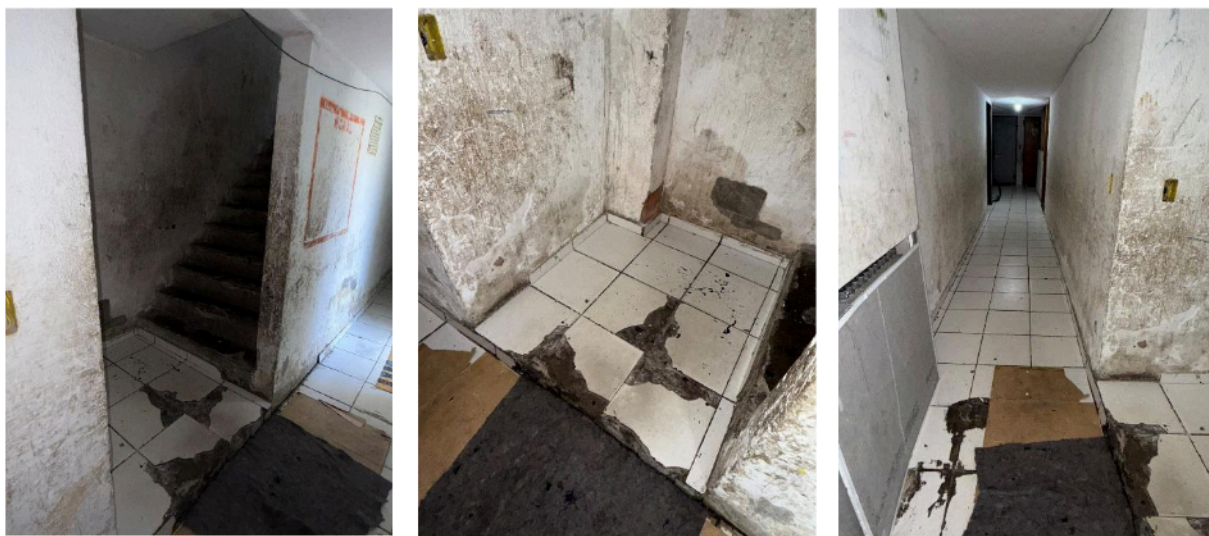
- Como podemos observar nas fotos acima, o acesso ao bloco 01 está em situação bastante precária, pois além de não ter segurança para os moradores está em situação insalubre.

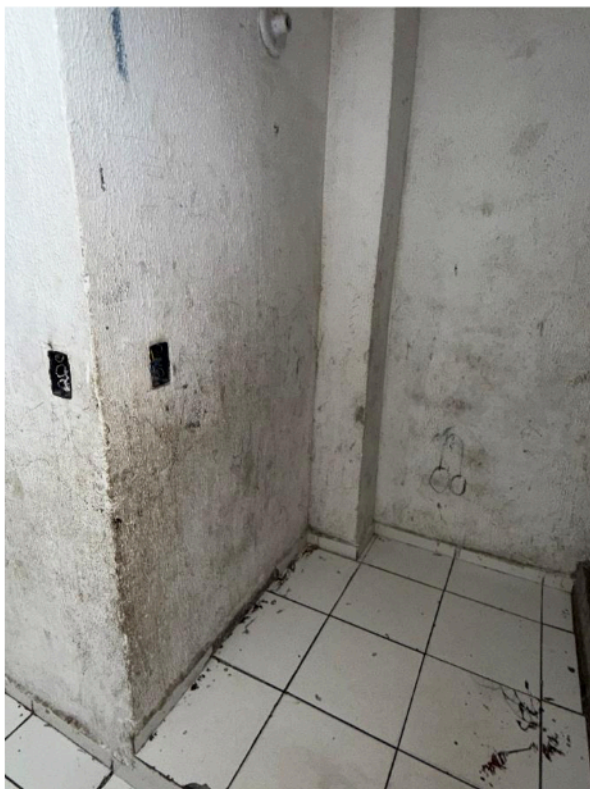
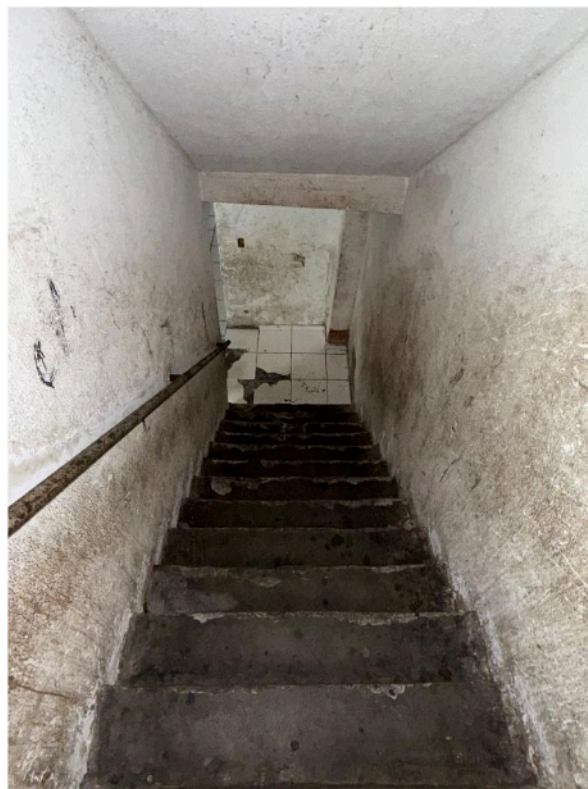
- As escadas de acesso do bloco 1 estão completamente deterioradas, apresentando problemas como:
  - Pintura danificada;
  - Piso quebrado;
  - Falta de corrimão e ou quebrado;
  - Problemas estruturais (Ferro aparente e apresentando corrosão)
  - Falta de iluminação

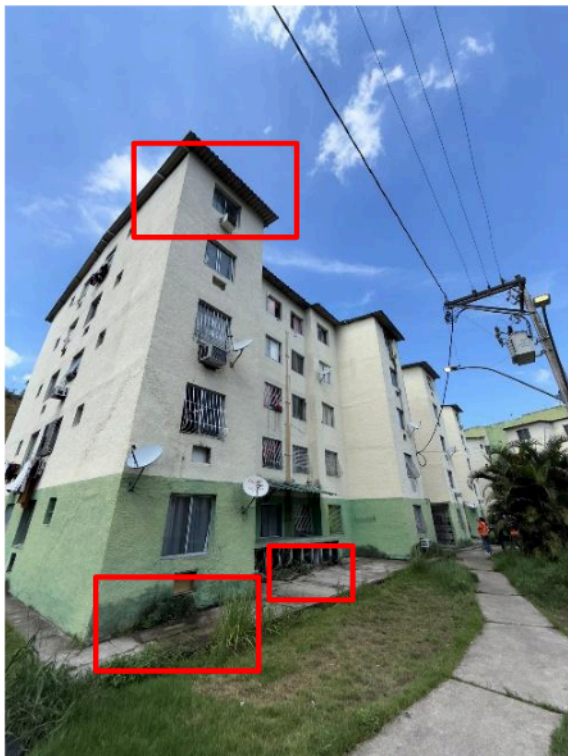
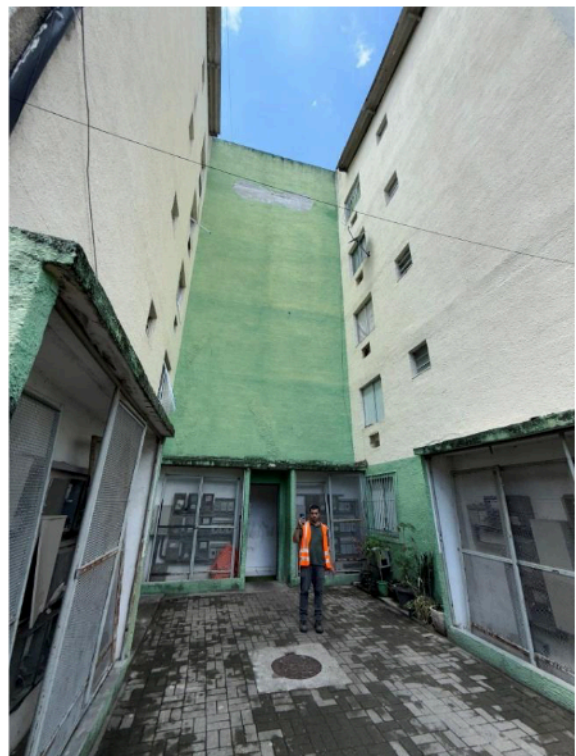
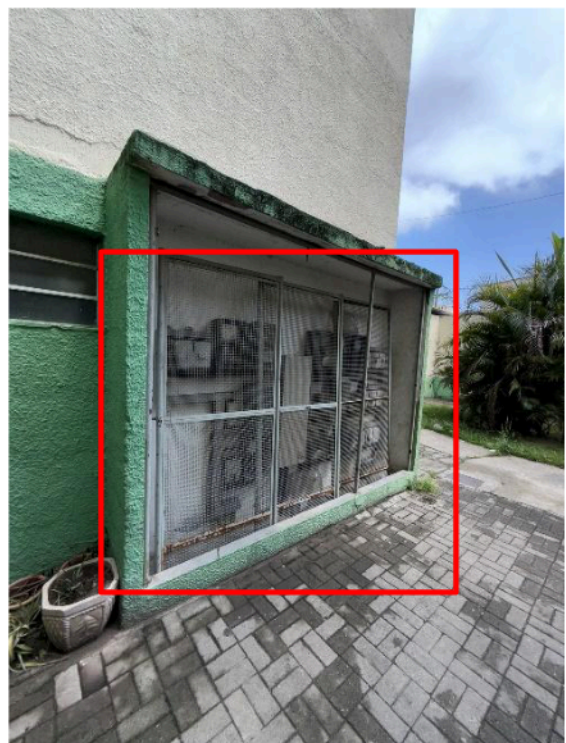
- Fachadas com problemas na pintura

- Umidades na parte inferior do bloco.

- Falta de calha e condutores para a rede pluvial

- Portões dos padrões de energia e casa de gás quebrados e ou faltando

- Rachaduras na fachada

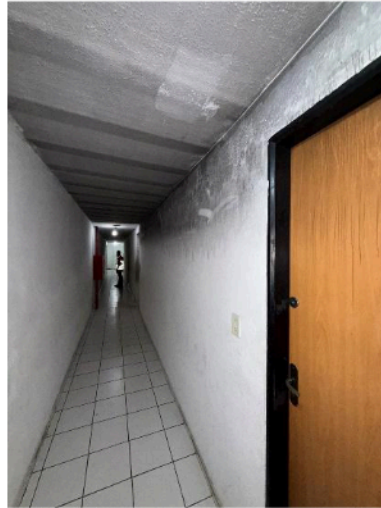
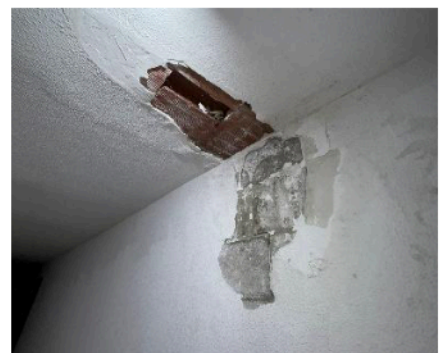
- Os corredores do bloco 2 estão completamente deterioradas, apresentando problemas como:
  - Pintura danificada;
  - Piso quebrado;
  - Rachaduras;
  - Falta de iluminação;
  - Infiltrações
  - Marcas nas paredes e teto por conta de um incêndio

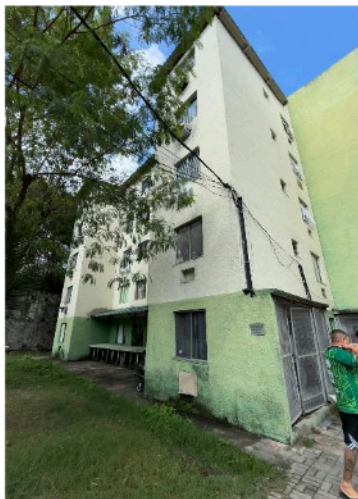
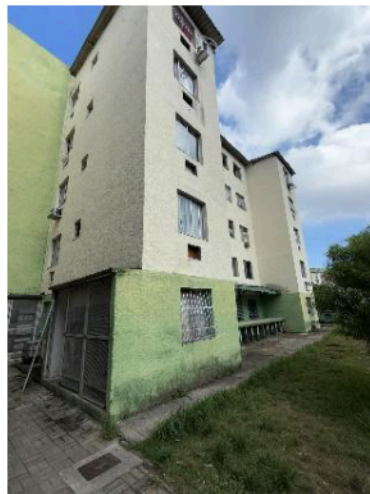
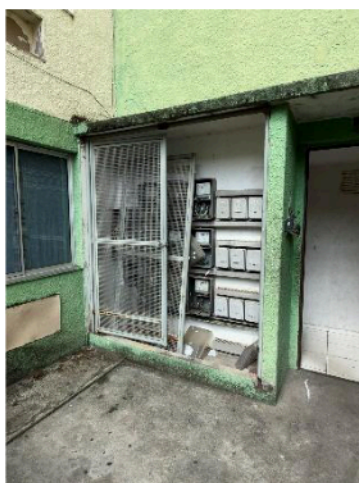
- Fachadas com problemas na pintura
- Umidades na parte inferior do bloco
- Falta de calha e condutores para a rede pluvial
- Portões dos padrões de energia e casa de gás quebrados e ou faltando
- Rachaduras

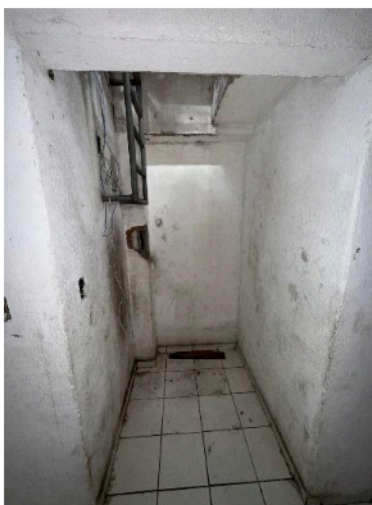
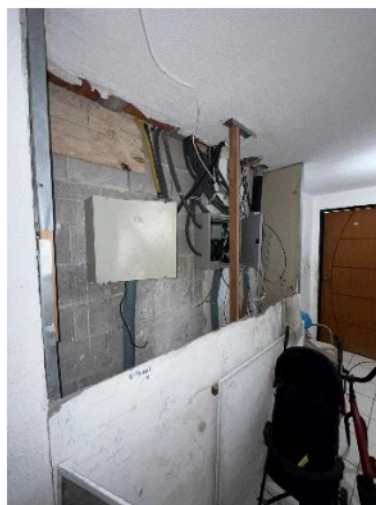
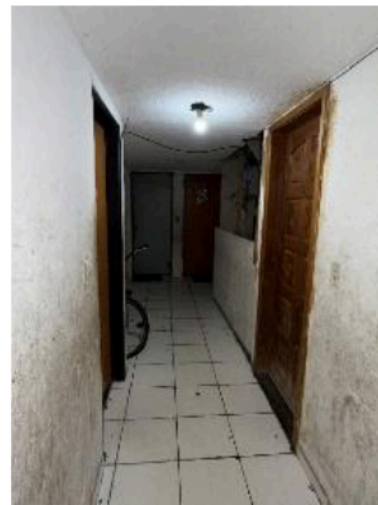
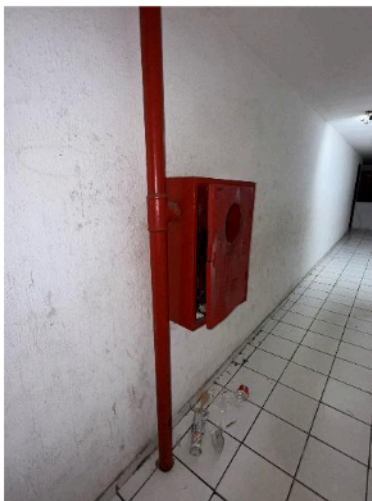
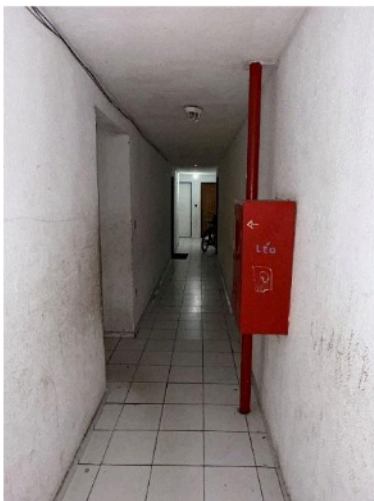
- Os corredores do bloco 1 estão completamente deterioradas, apresentando problemas como:

- Pintura danificada;
- Piso quebrado;
- Rachaduras;
- Falta de iluminação;
- Infiltrações
- Shaftis Com portas quebradas

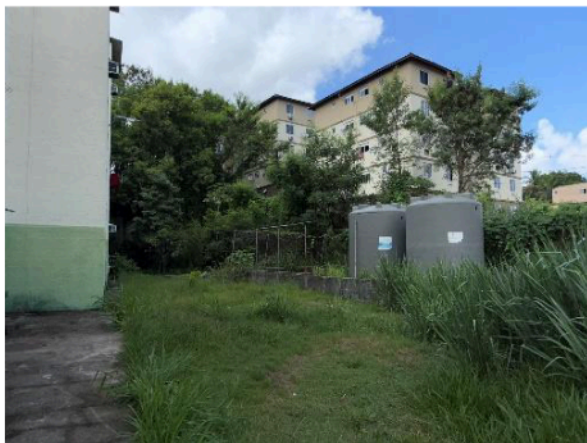
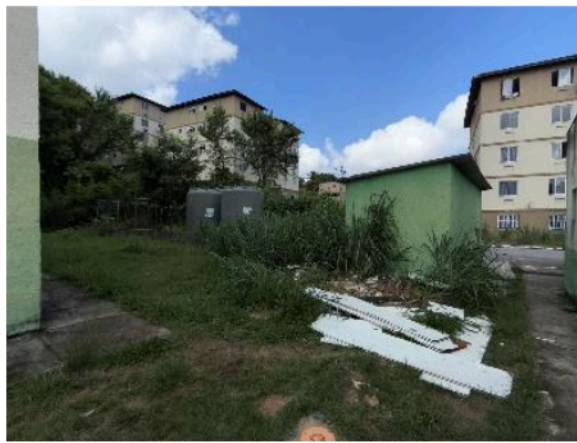
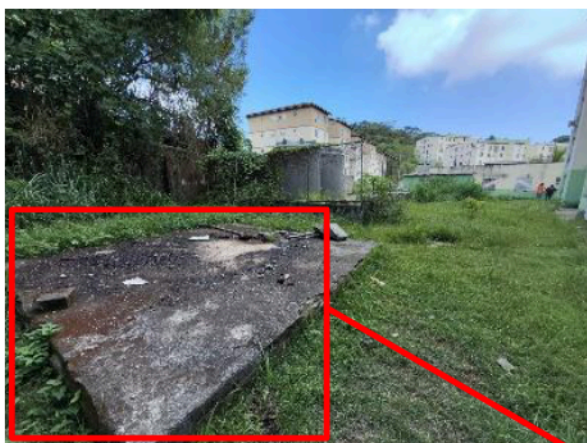
- Na área externa do bloco 01, foi identificado problemas como:
  - Falta de castelo D'água (desabou);
  - Estação de tratamento de esgoto sendo utilizada como reservatório de água;
  - Entulho espalhado;
  - Vegetação alta;

- Retirada do castelo d'água, que encontra-se em risco iminente de queda.
- Reparos em vazamentos nas caixas d'água, a fim de garantir o fornecimento adequado de água.
- Substituição dos reservatórios, uma vez que os atuais, anteriormente utilizados como estação de tratamento, precisam ser trocados por novos.
- Ajustes no sistema de combate a incêndio, que encontra-se deficiente e necessita de melhorias urgentes.

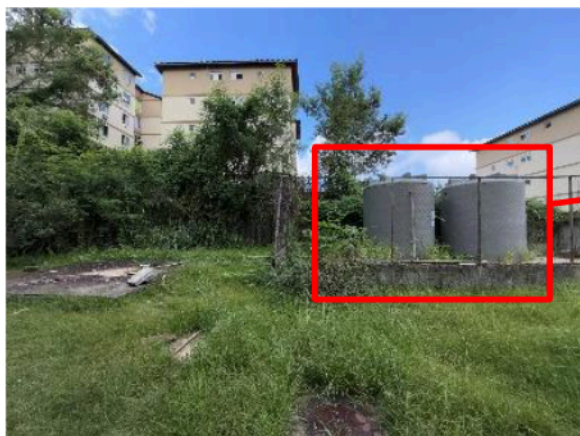
- Base de apoio do castelo d'água que desabou

- Antiga estação de tratamento de esgoto que está sendo utilizado como reservatório de água
- Vale reforçar que não foram identificadas pontos de coleta de esgoto pela concessionária.

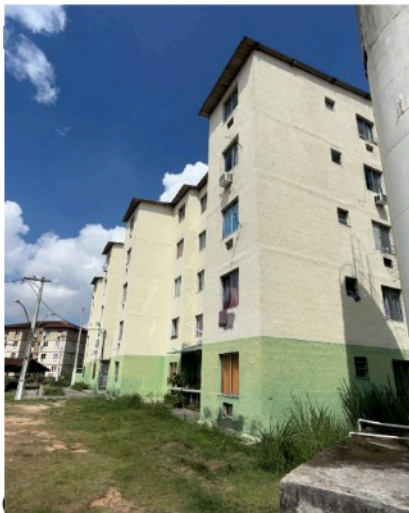
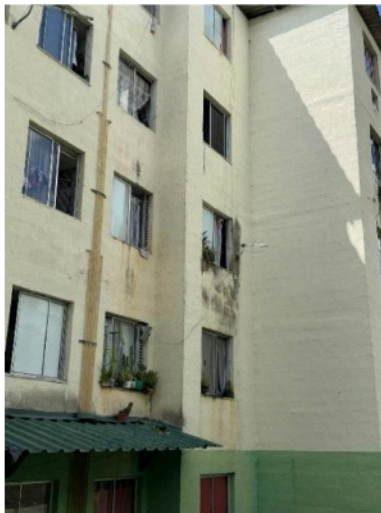
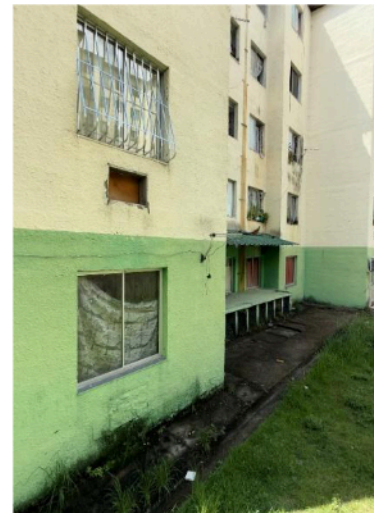
- Fachadas com problemas na pintura
- Umidades na parte inferior do bloco
- Falta de calha e condutores para a rede pluvial
- Portões dos padrões de energia e casa de gás quebrados e ou faltando
- Rachaduras

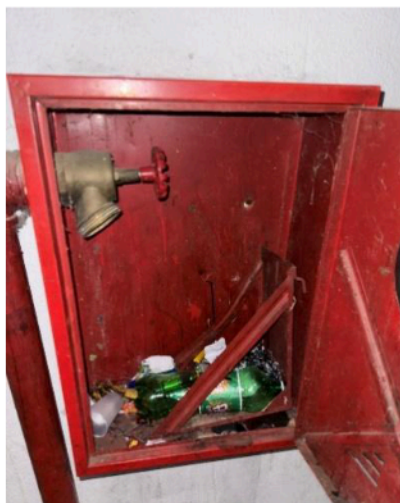
- Os corredores do bloco 2 estão completamente deterioradas, apresentando problemas como:
  - Pintura danificada;
  - Piso quebrado;
  - Rachaduras;
  - Falta de iluminação;
  - Infiltrações;
  - Shaftis Com portas quebradas;
  - Problemas no sistema de incêndio (falta de mangueira);
  - Tetos com deslocamento de embolso por que teve incêndio no local.

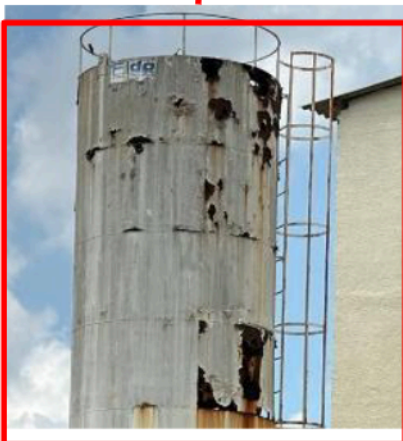
- Na área externa do bloco 02, foi identificado problemas como:
  - Castelo D'água com risco de queda, apresentando alto índice de corrosão na parte superior.Obs: o local está sendo utilizado para armazenar água.
- Estação de tratamento de esgoto sendo utilizada como reservatório de água;
- Entulho espalhado;
- Vegetação alta.

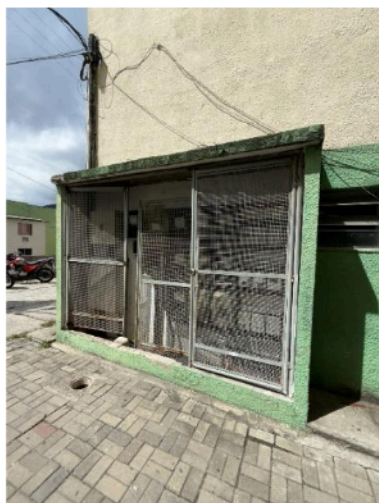
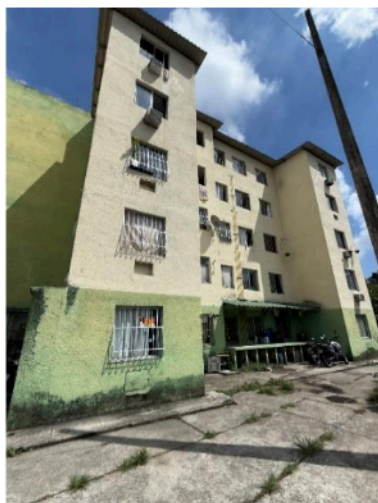
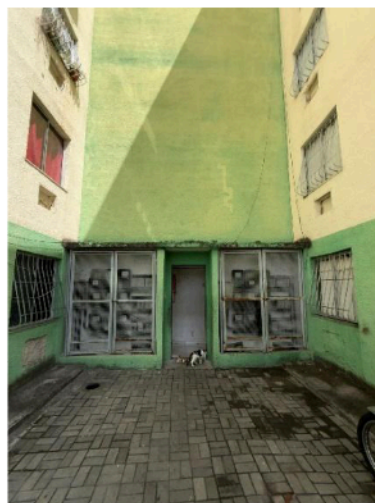
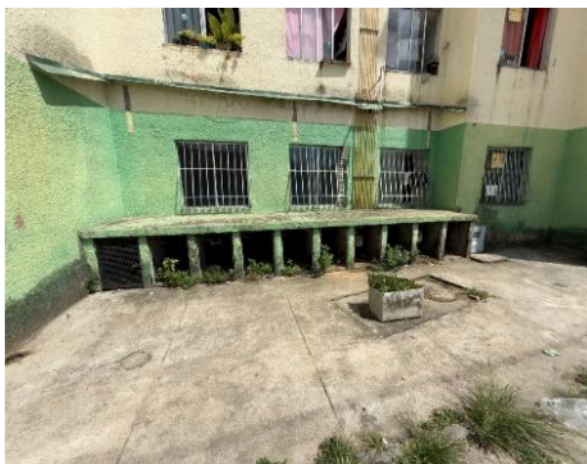
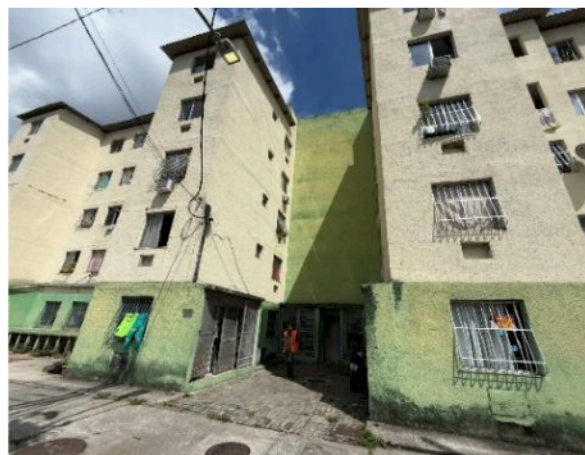
##### Bloco 03

- Fachadas com problemas na pintura
- Umidades na parte inferior do bloco
- Falta de calha e condutores para a rede pluvial
- Portões dos padrões de energia e casa de gás quebrados e ou faltando
- Rachaduras

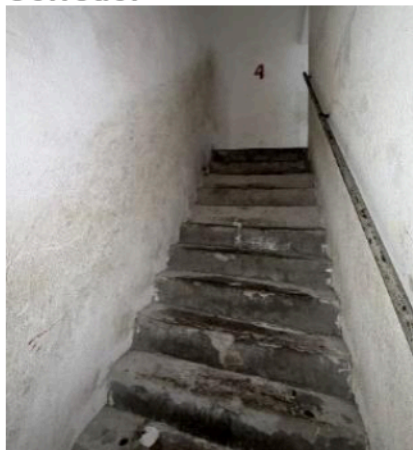
#### Corredor

- As escadas de acesso do bloco 3 estão completamente deterioradas, apresentando problemas como:
  - Pintura danificada;
  - Piso quebrado;
  - Falta de corrimão e/ou quebrado;
  - Falta de iluminação
  - Falta de ventilação

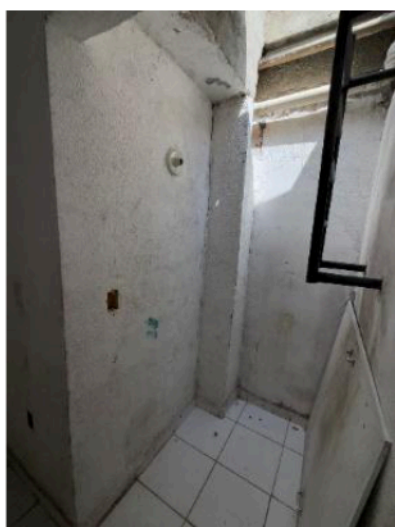
- Os corredores do bloco 3 estão completamente deterioradas, apresentando problemas como:
  - Pintura danificada;
  - Piso quebrado;
  - Rachaduras;
  - Falta de iluminação;
  - Infiltrações;
  - Shafts Com portas quebradas;
  - Problemas no sistema de incêndio (falta de mangueira);
  - Tetos com deslocamento de embolso por que teve incêndio no local;
  - Falta de portinhola de acesso ao telhado.

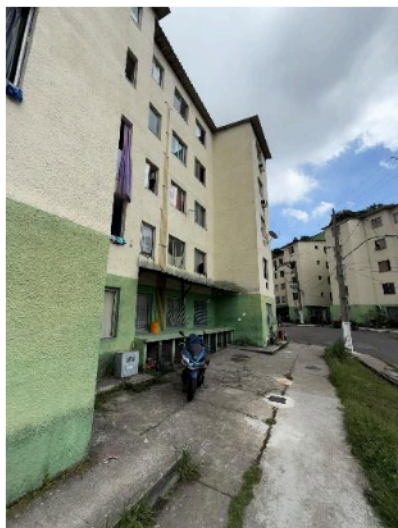
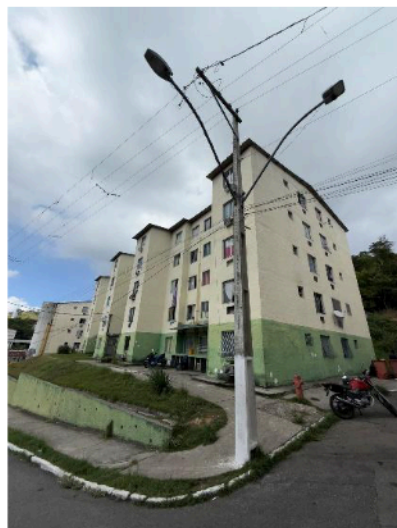
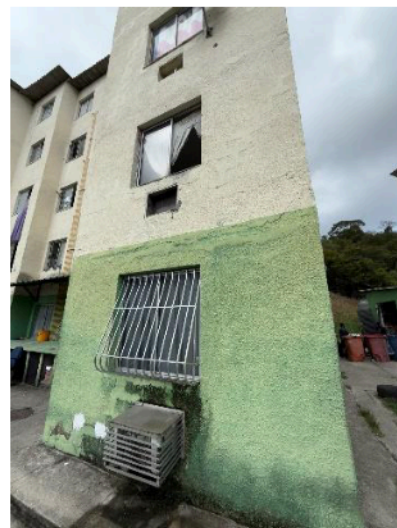
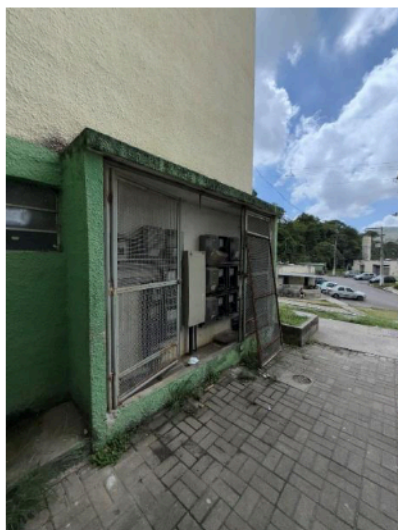
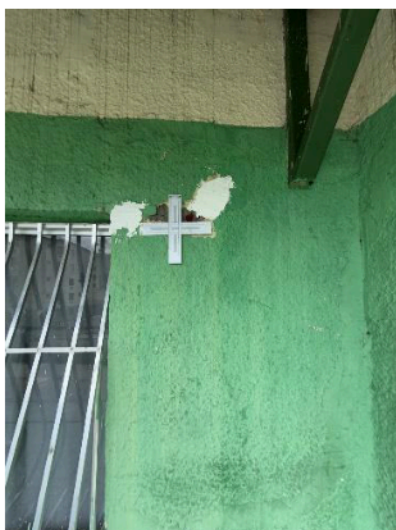
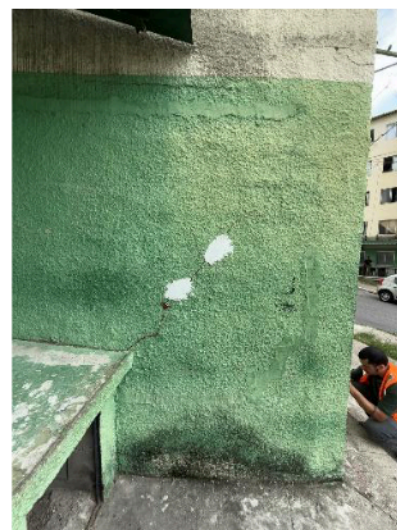
Bloco 04

- Fachadas com problemas na pintura
- Umidades na parte inferior do bloco
- Falta de calha e condutores para a rede pluvial
- Portões dos padrões de energia e casa de gás quebrados e ou faltando
- Rachaduras

Obs: Já teve vistoria das estruturas do bloco 04 por empresa de engenharia contratada anteriormente para acompanhamento, inclusive foi encontrado instrumento de medição fixado nas paredes.

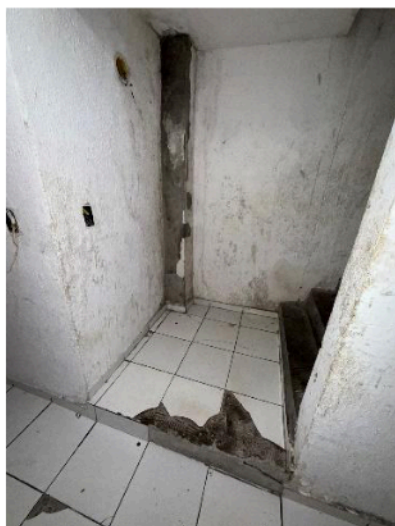
#### Escadas e acesso

- As escadas de acesso do bloco 3 estão completamente deterioradas, apresentando problemas como:

- Pintura danificada;
- Piso quebrado;
- Falta de corrimão e/ou quebrado;
- Falta de iluminação
- Falta de ventilação

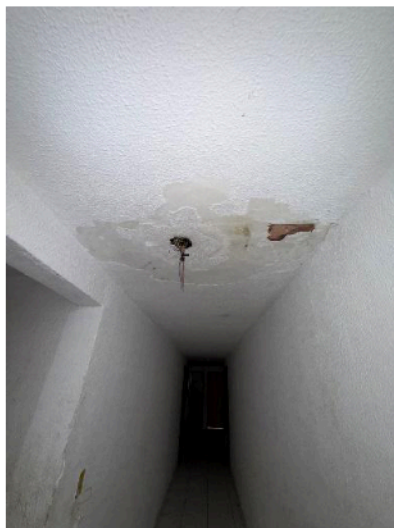
##### Corredores

- Os corredores do bloco 4 estão completamente deterioradas, apresentando problemas como:
  - Pintura danificada;
  - Piso quebrado;
  - Rachaduras;
  - Falta de iluminação;
  - Infiltrações;
  - Shaftis Com portas quebradas;
  - Problemas no sistema de incêndio (falta de mangueira);
  - Tetos com deslocamento de embolso por que teve incêndio no local;
  - Falta de portinhola de acesso ao telhado.

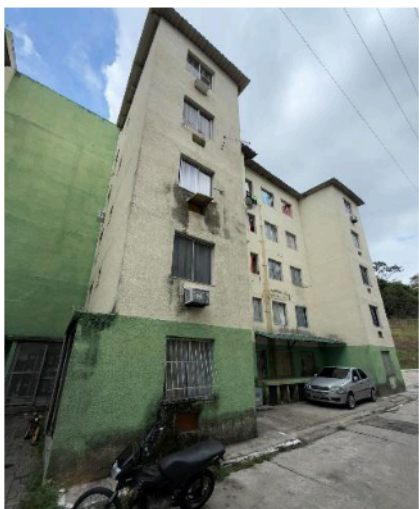
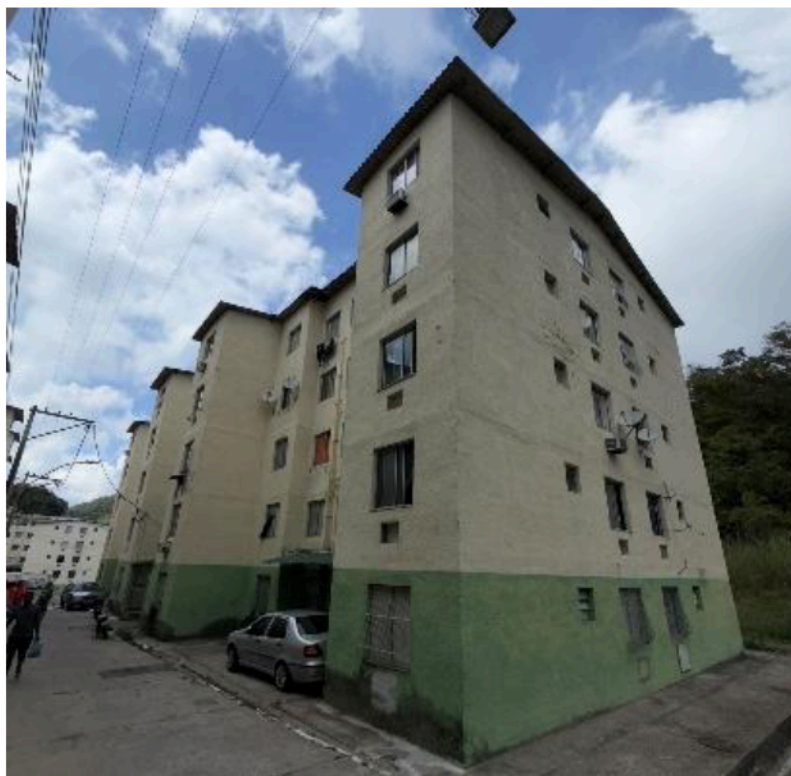
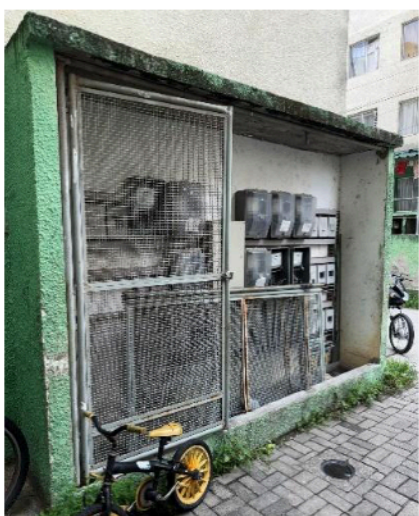
Bloco 05

- Fachadas com problemas na pintura
- Umidades na parte inferior do bloco
- Falta de calha e condutores para a rede pluvial
- Portões dos padrões de energia e casa de gás quebrados e ou faltando
- Rachaduras

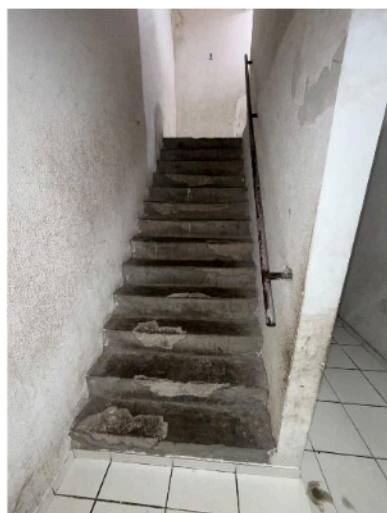
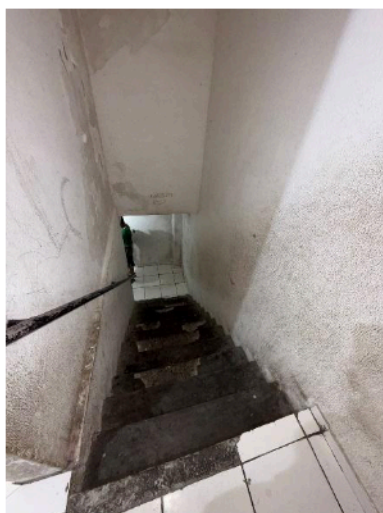
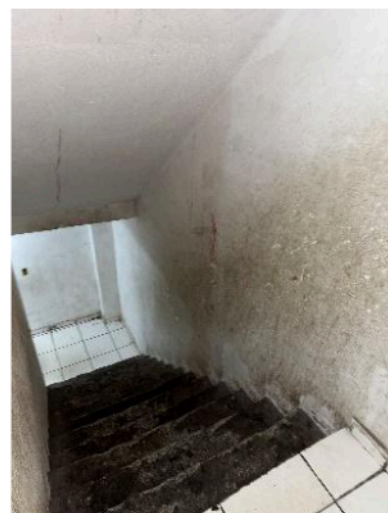
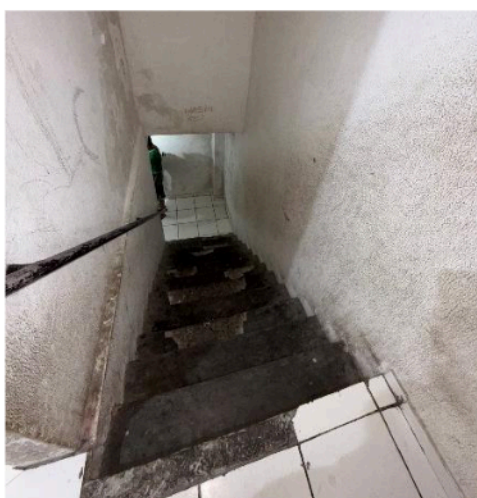
#### Escadas

- As escadas de acesso do bloco 3 estão completamente deterioradas, apresentando problemas como:
  - Pintura danificada;
  - Piso quebrado;
  - Falta de corrimão e/ou quebrado;
  - Falta de iluminação
  - Falta de ventilação

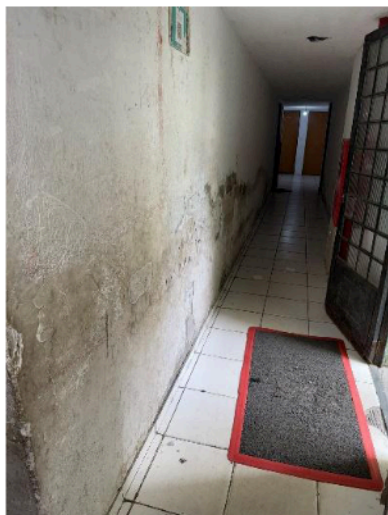
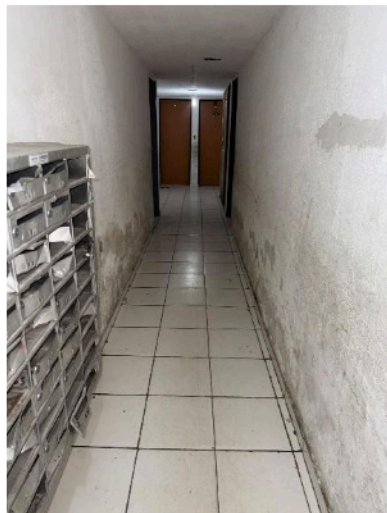
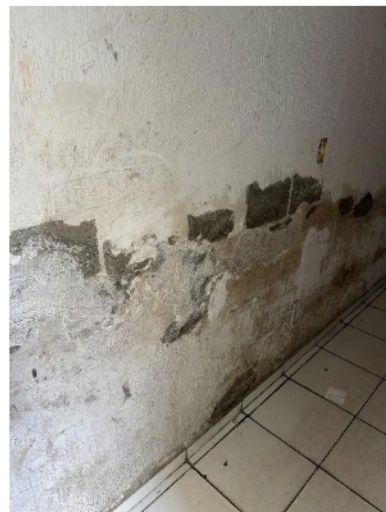
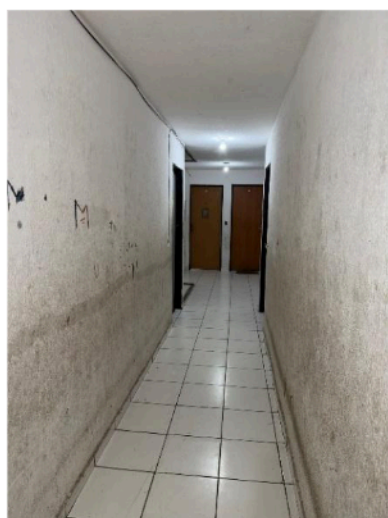
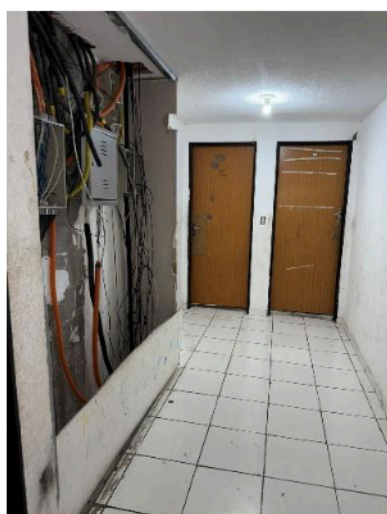
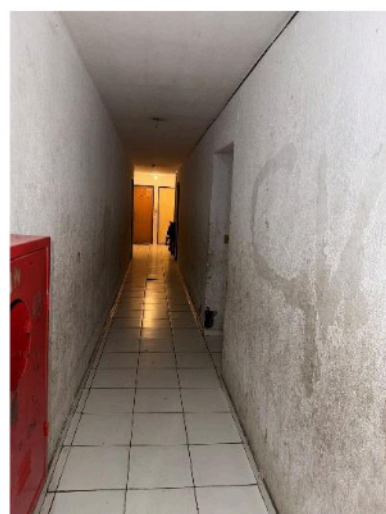
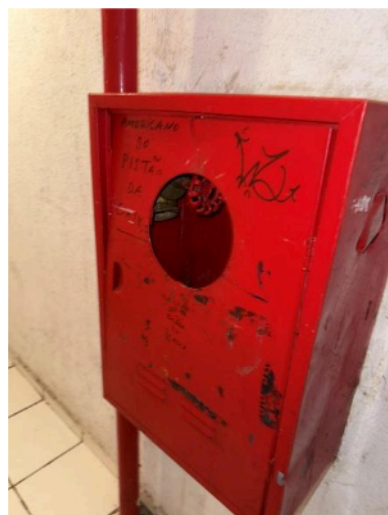
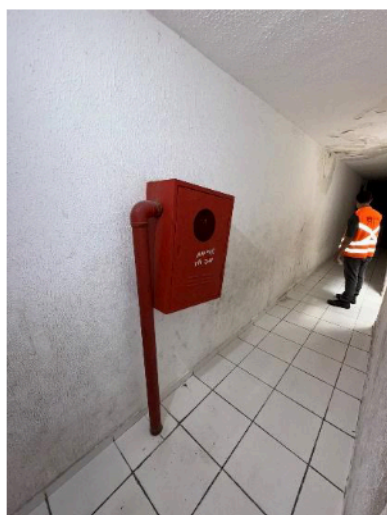
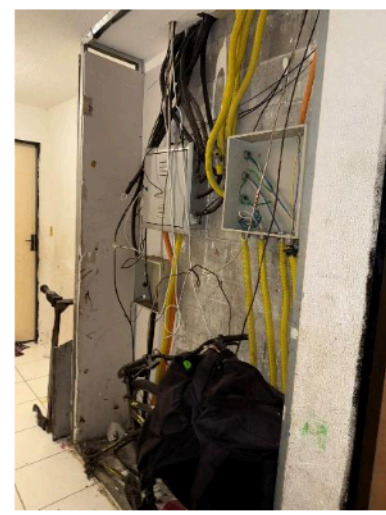
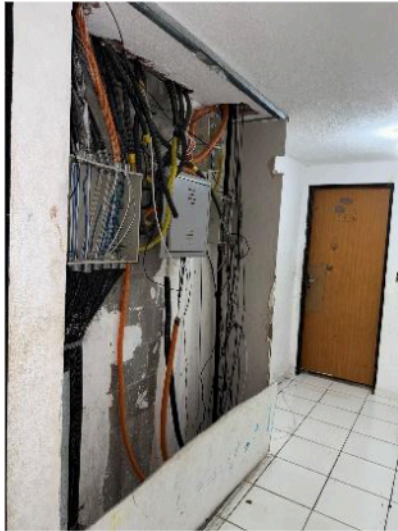
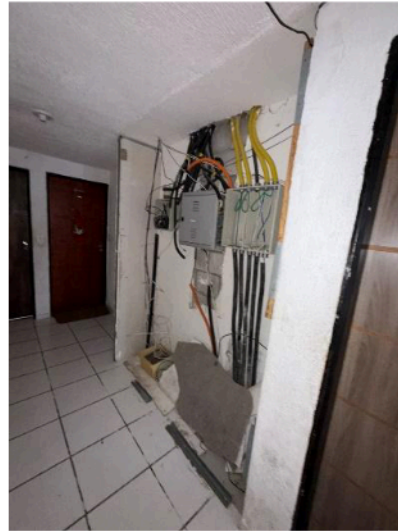
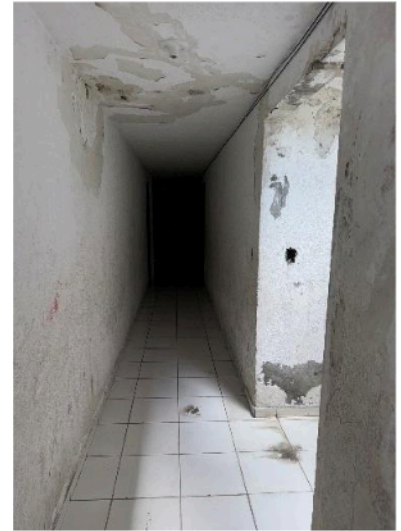
##### Corredores

- Os corredores do bloco 4 estão completamente deterioradas, apresentando problemas como:
  - Pintura danificada;
  - Piso quebrado;
  - Rachaduras;
  - Falta de iluminação;
  - Infiltrações;
  - Shaftis Com portas quebradas;
  - Problemas no sistema de incêndio (falta de mangueira);
  - Tetos com deslocamento de embolso por que teve incêndio no local;
  - Falta de portinhola de acesso ao telhado.

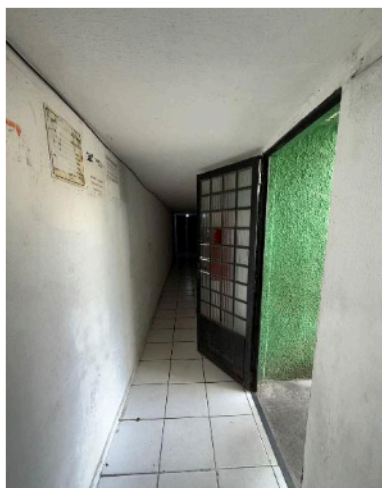
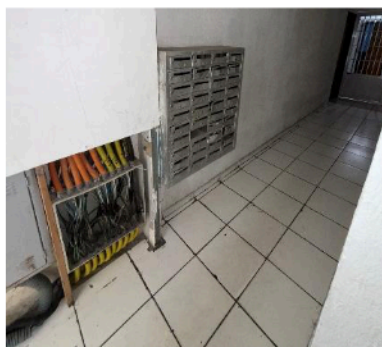
#### Escadas e acesso

- As escadas de acesso do bloco 3 estão completamente deterioradas, apresentando problemas como:

- Pintura danificada;
- Piso quebrado;
- Falta de corrimão e/ou quebrado;
- Falta de iluminação
- Falta de ventilação

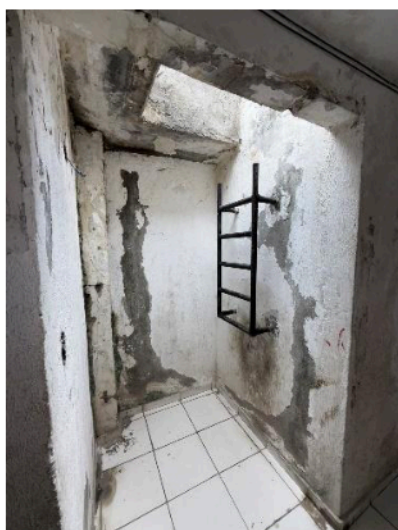
##### Corredores

- Os corredores do bloco 4 estão completamente deterioradas, apresentando problemas como:
  - Pintura danificada;
  - Piso quebrado;
  - Rachaduras;
  - Falta de iluminação;
  - Infiltrações;
  - Shaftis Com portas quebradas;
  - Problemas no sistema de incêndio (falta de mangueira);
  - Tetos com deslocamento de embolso por que teve incêndio no local;
  - Falta de portinhola de acesso ao telhado.

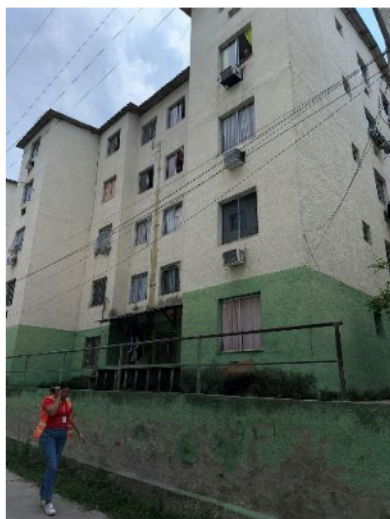
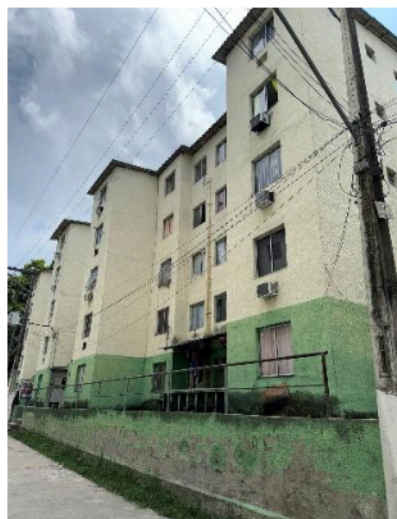
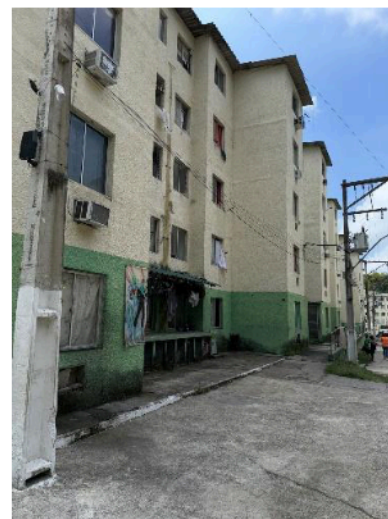
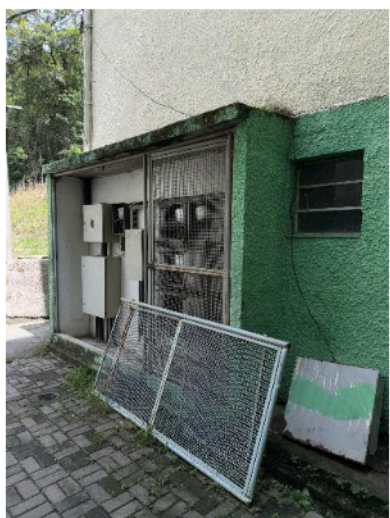
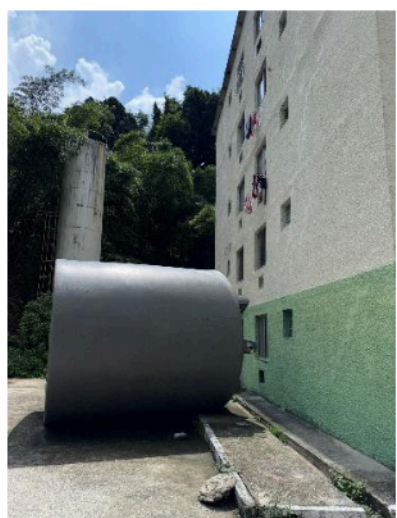
##### Fachada e Área Externa

- Fachadas com problemas na pintura
- Umidades na parte inferior do bloco
- Falta de calha e condutores para a rede pluvial
- Portões dos padrões de energia e casa de gás quebrados e ou faltando
- Rachaduras

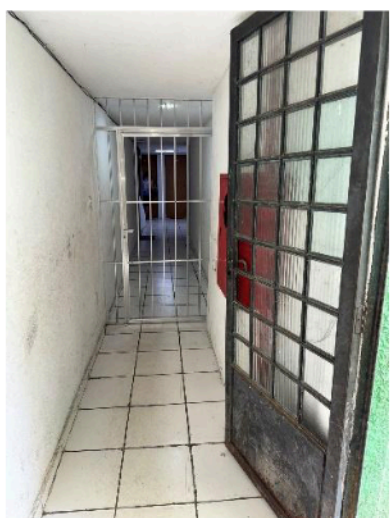
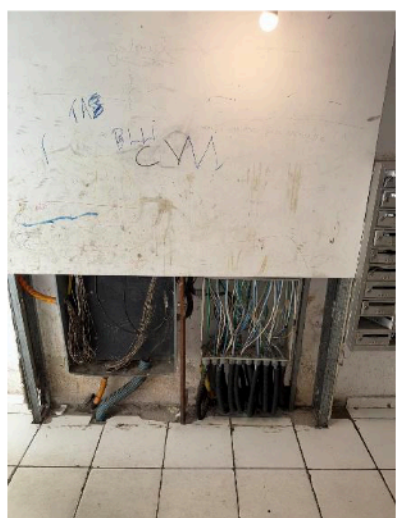
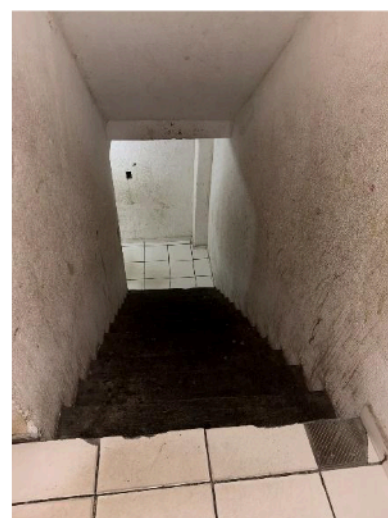
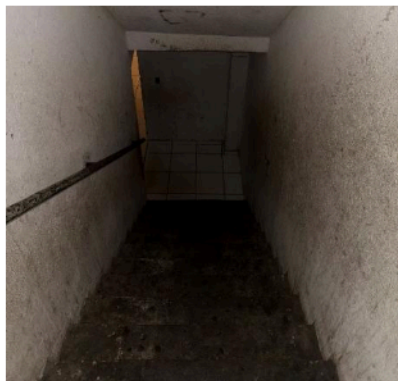
##### Escadas e Acessos

- As escadas de acesso do bloco 3 estão completamente deterioradas, apresentando problemas como:

- Pintura danificada;
- Piso quebrado;
- Falta de corrimão e/ou quebrado;
- Falta de iluminação
- Falta de ventilação

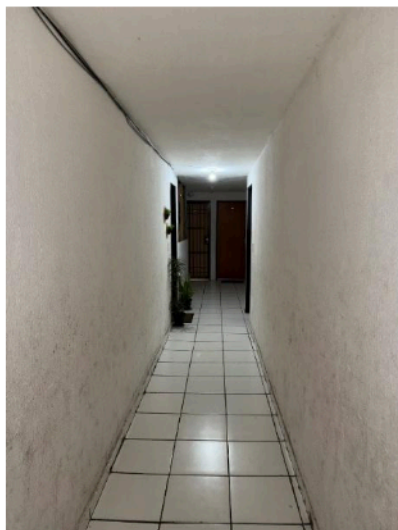
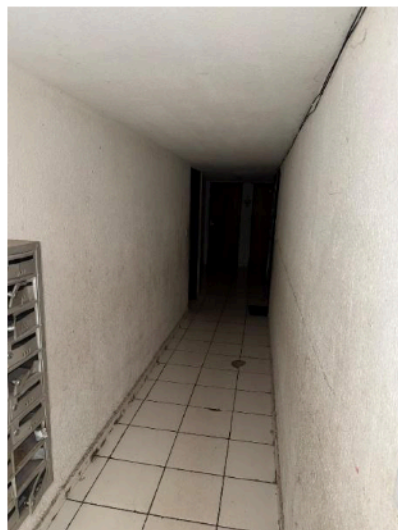
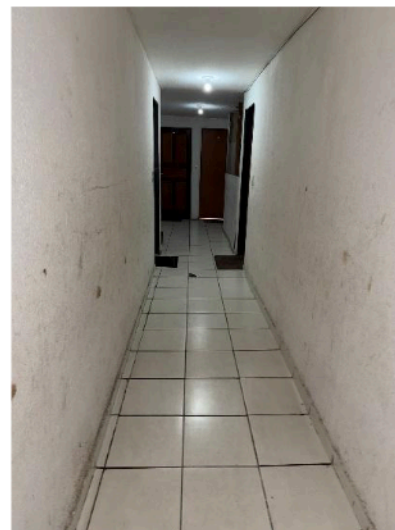
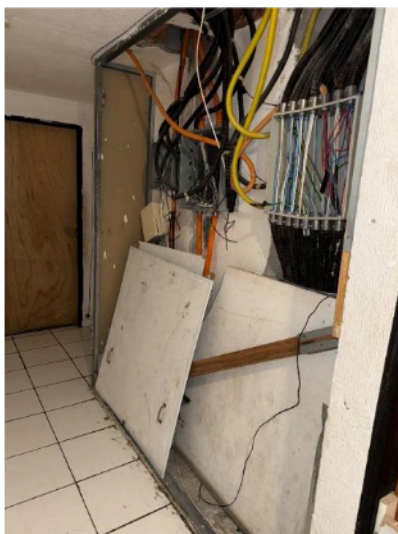
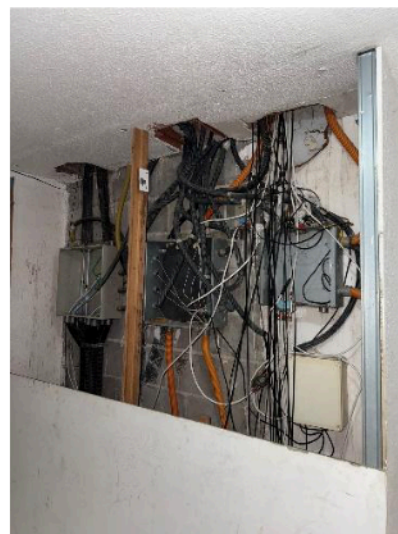
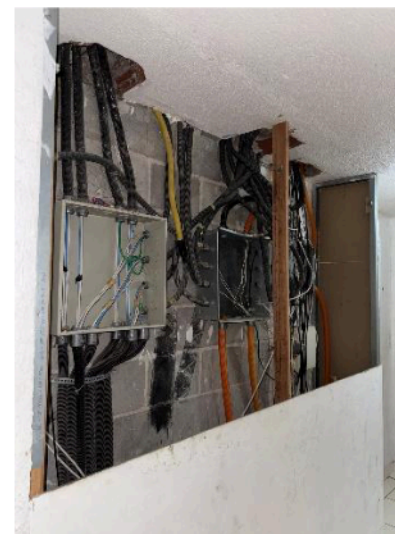
### Corredores

- Os corredores do bloco 4 estão completamente deteriorados, apresentando problemas como:
  - Pintura danificada;
  - Piso quebrado;
  - Rachaduras;
  - Falta de iluminação;
  - Infiltrações;
  - Shaftis Com portas quebradas;
  - Problemas no sistema de incêndio (falta de mangueira);
  - Tetos com deslocamento de embolso por que teve incêndio no local;
  - Falta de portinhola de acesso ao telhado.
