## RELATÓRIO FOTOGRÁFICO

### VISITA TÉCNICA

#### CONJUNTO HABITACIONAL ZILDA ARNS I E II

1.O Presente relatório fotográfico tem como objetivo atender a solicitação do processo 990000124772/2025 através de análise técnicas para atestar as condições do local.

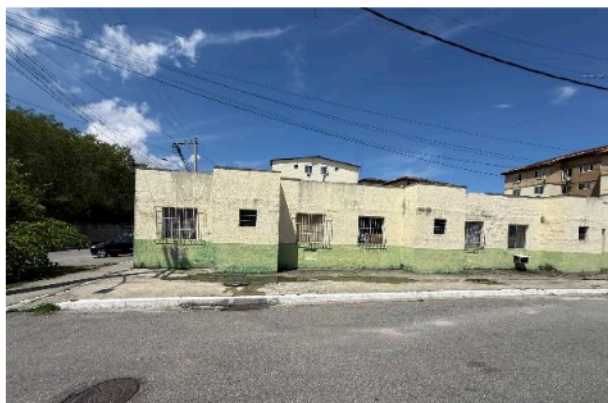
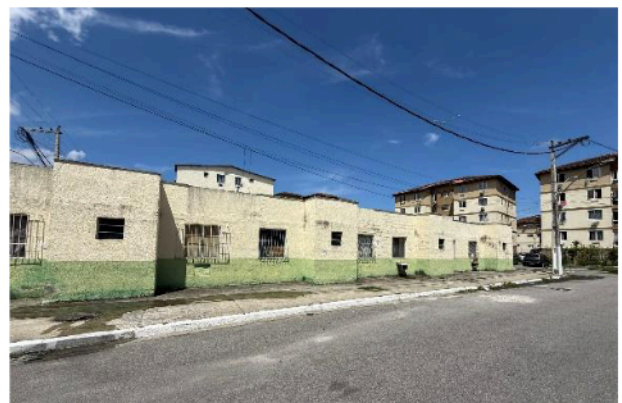
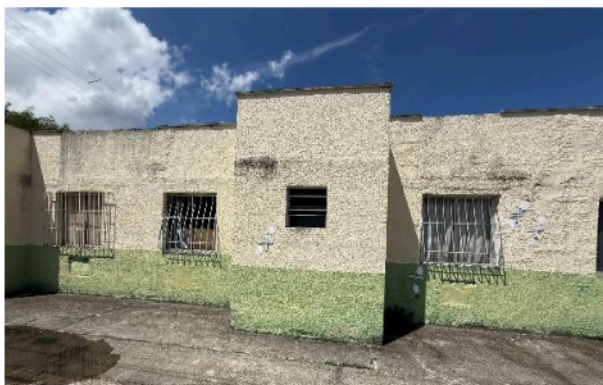
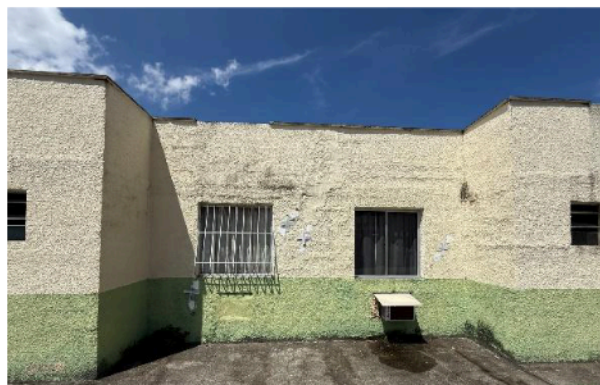
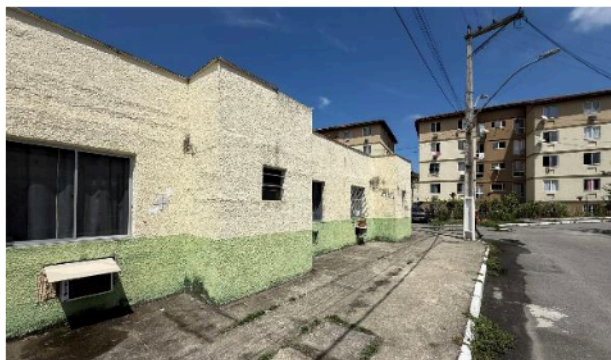
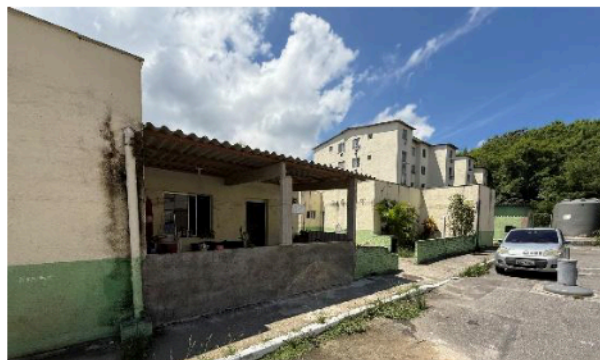
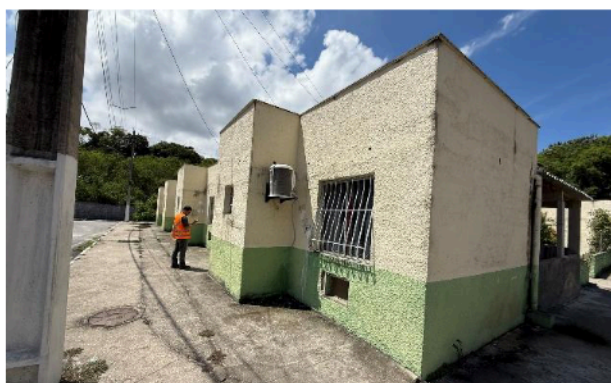
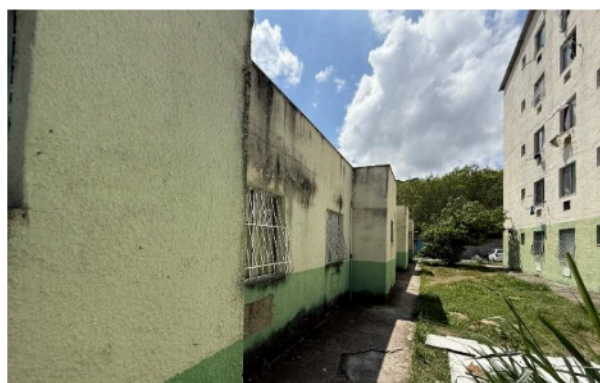
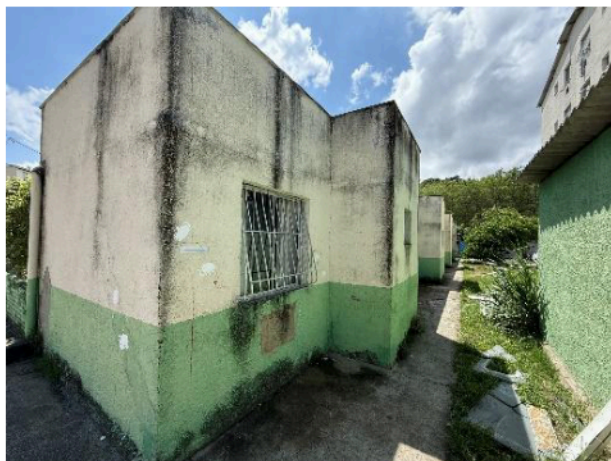
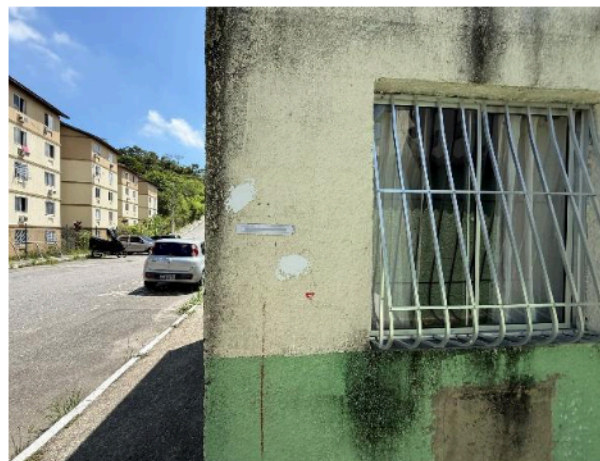
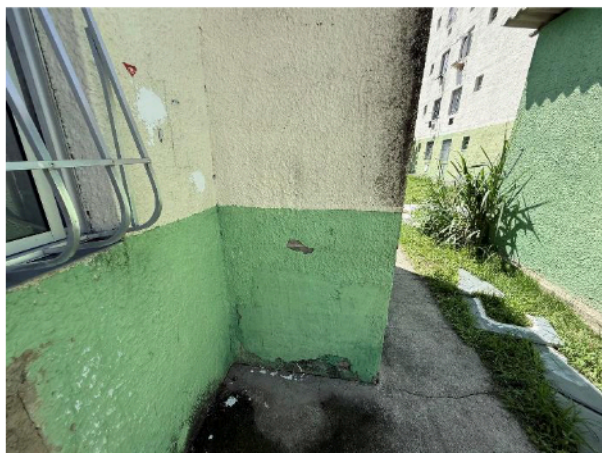
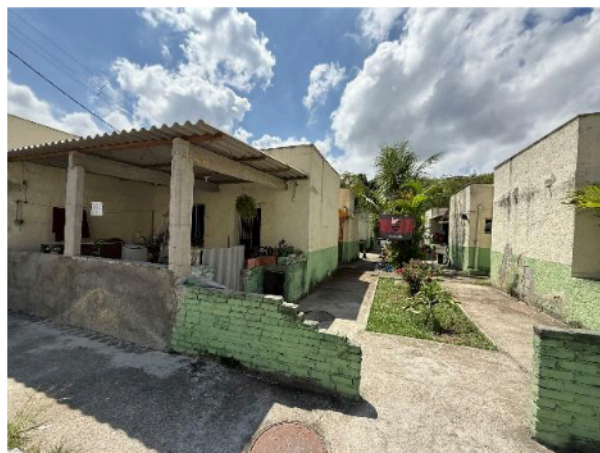
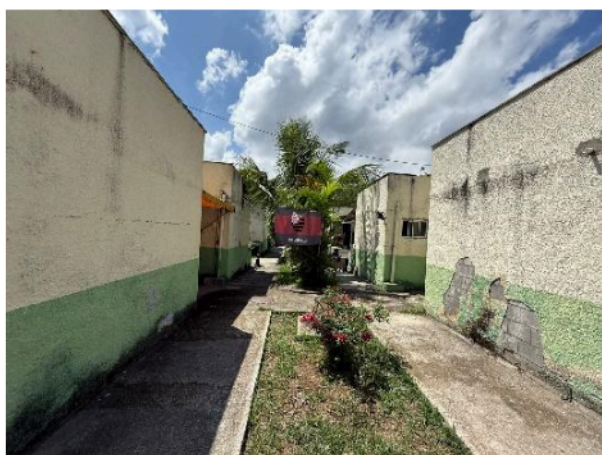
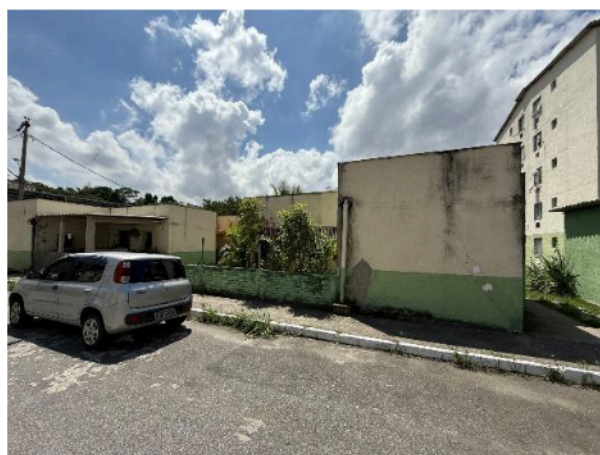
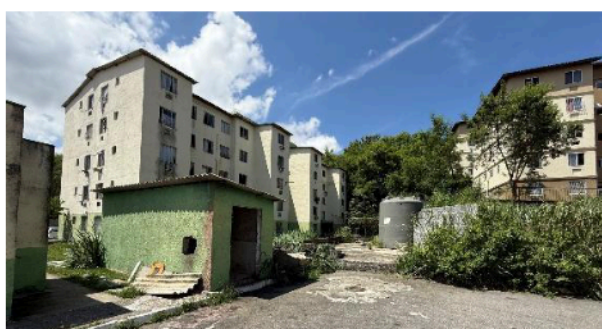
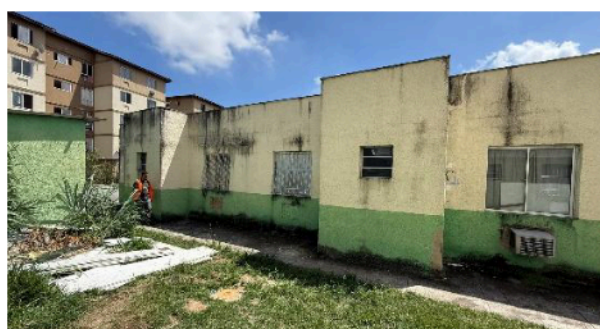
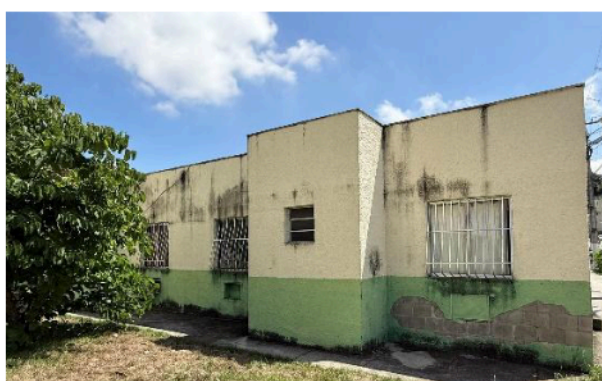
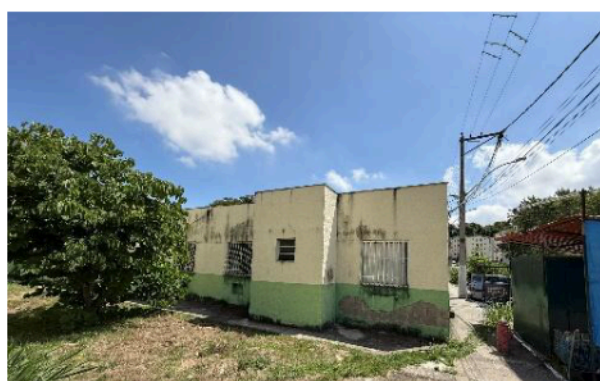
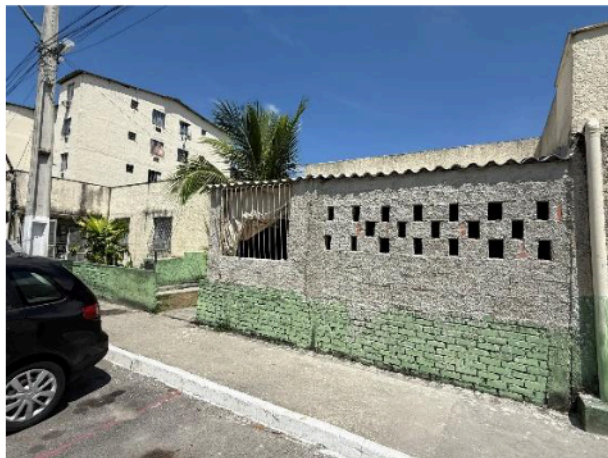
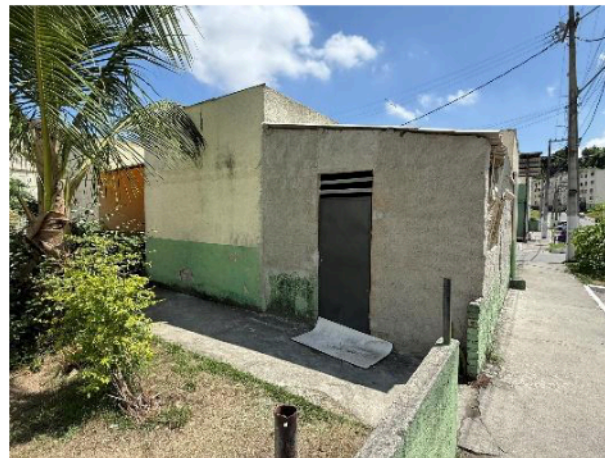
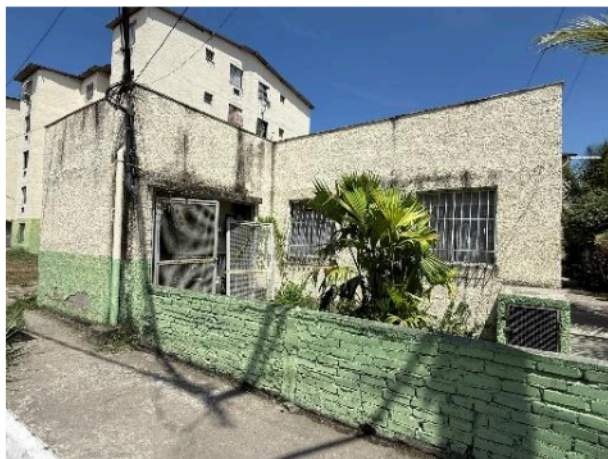
- Apartamento PCD - Bloco 1
- #### Fachada e Área Externa

- Fachadas com problemas na pintura;
- Umidades na parte inferior do bloco;
- Calhas com problemas na captação e vazando;
- Portões dos padrões de energia e casa de gás quebrados e ou faltando;
- Rachaduras;
- Falta de iluminação;
- Vegetação alta.

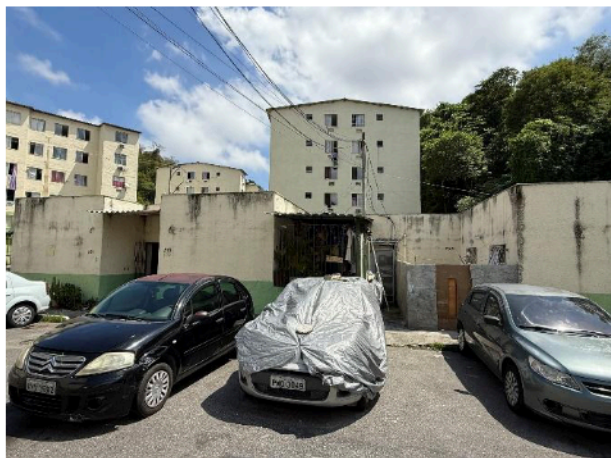
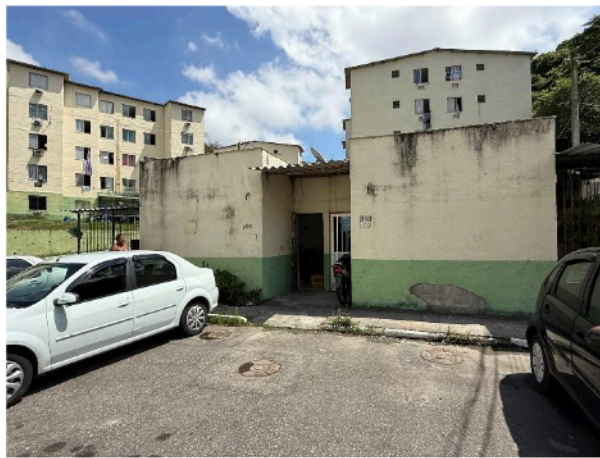
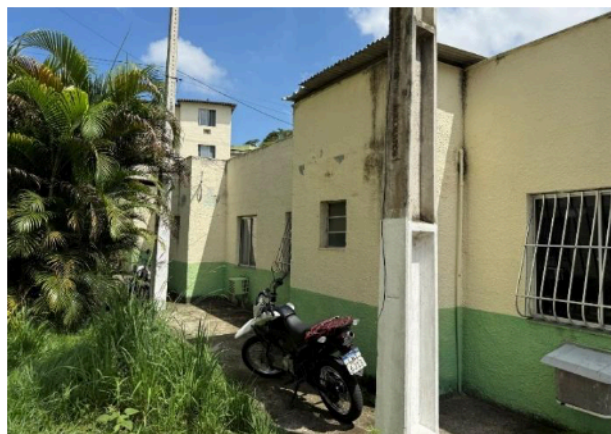
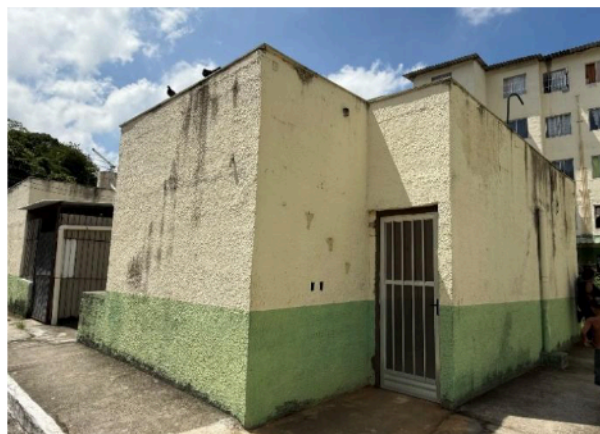
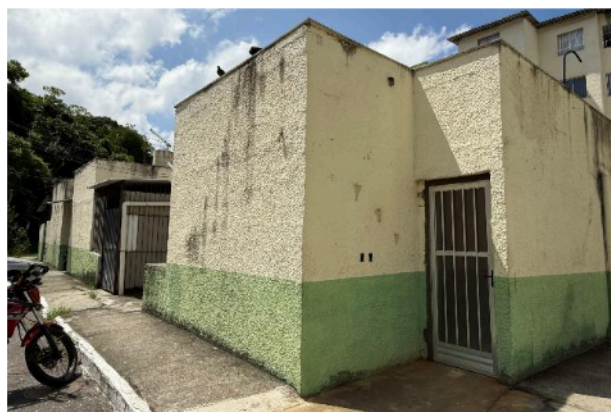
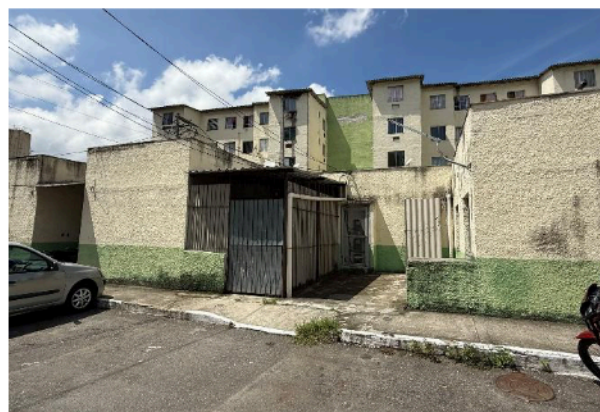
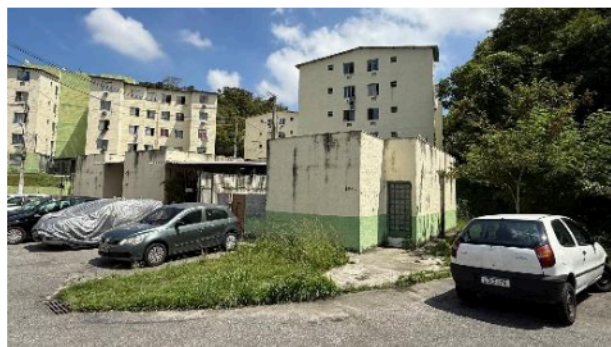
- Fachadas com problemas na pintura;
- Umidades na parte inferior do bloco e Rachaduras;
- Calhas com problemas na captação e vazando;
- Portões dos padrões de energia e casa de gás quebrados e ou faltando;
- Falta de iluminação e Vegetação alta.

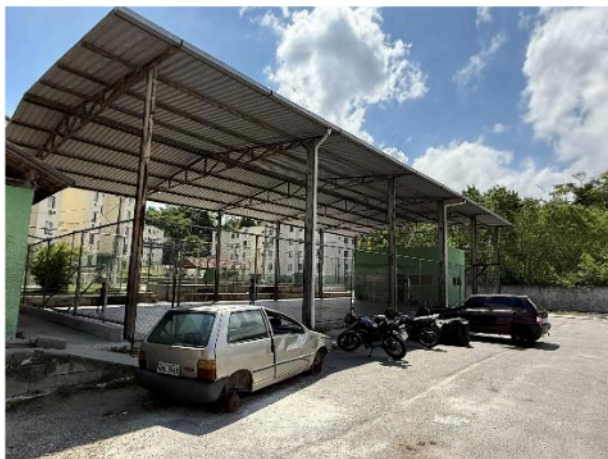
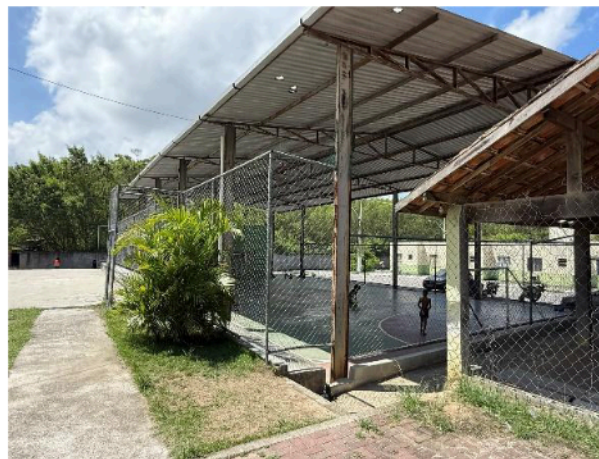
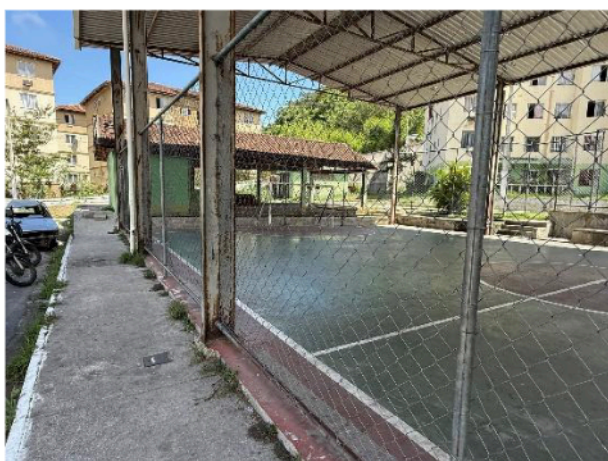
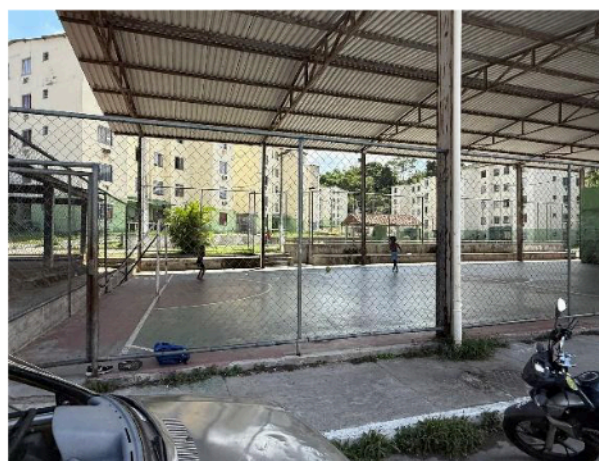
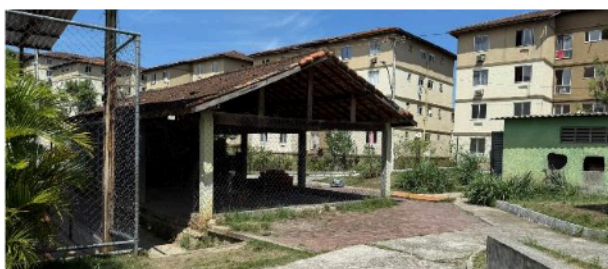
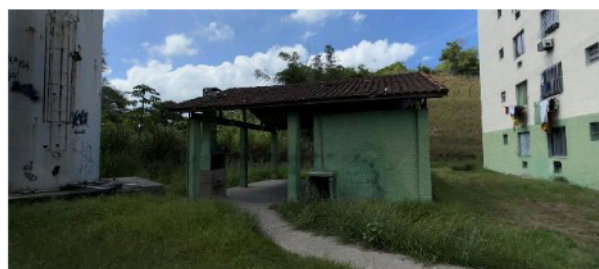
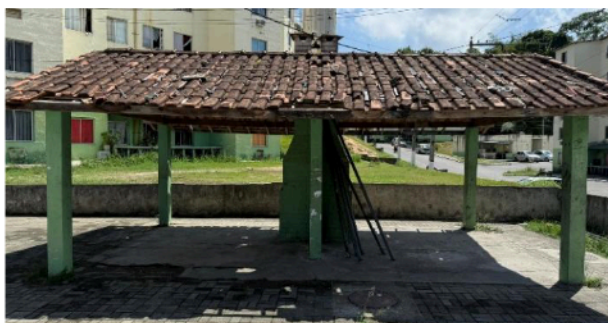
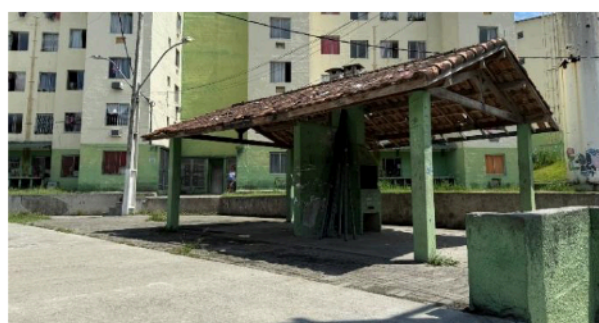
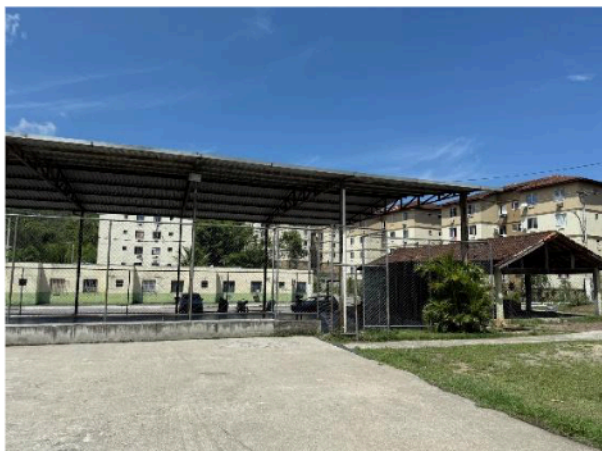
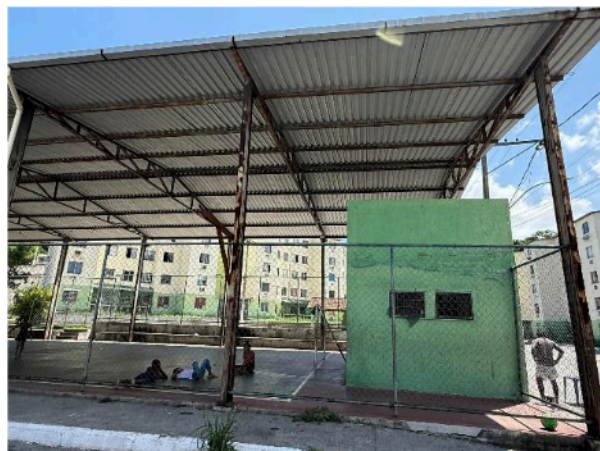
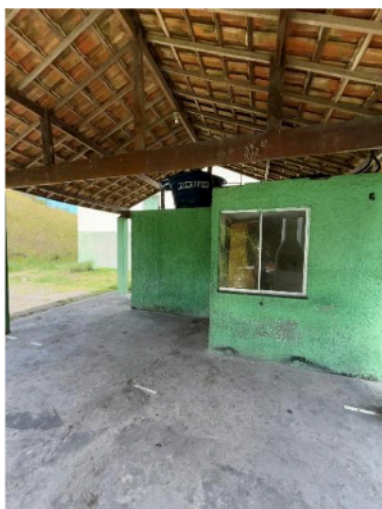
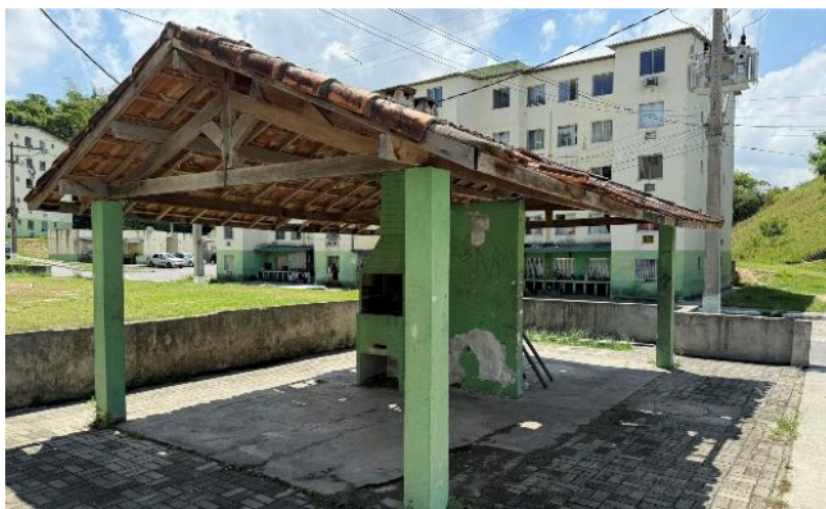
- Área de lazer

- Fachadas com problemas na pintura;
- As áreas de convivência com churrasqueira estão com problemas no telhado e nas estruturas, deixando os locais sem segurança para o uso.
- Quadra de esportes – pinturas com problemas, estruturas metálicas com oxidação.

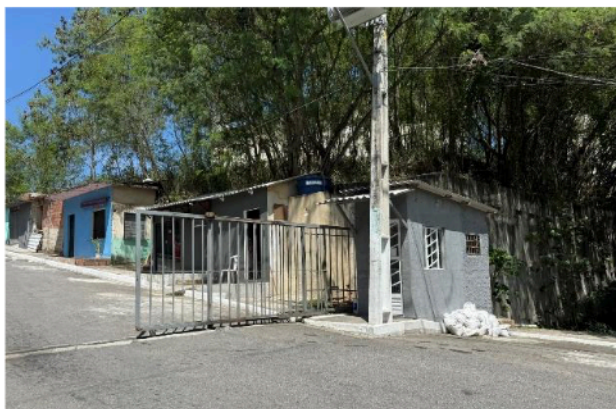
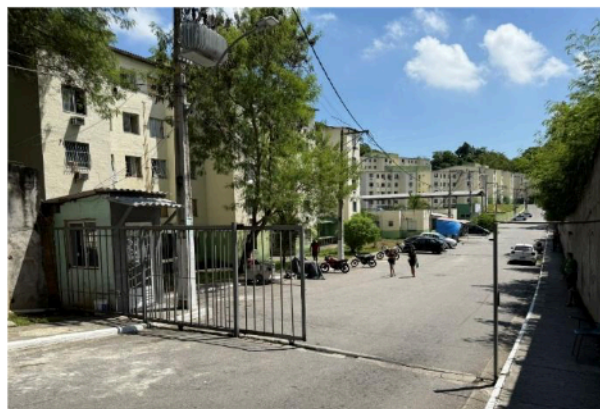
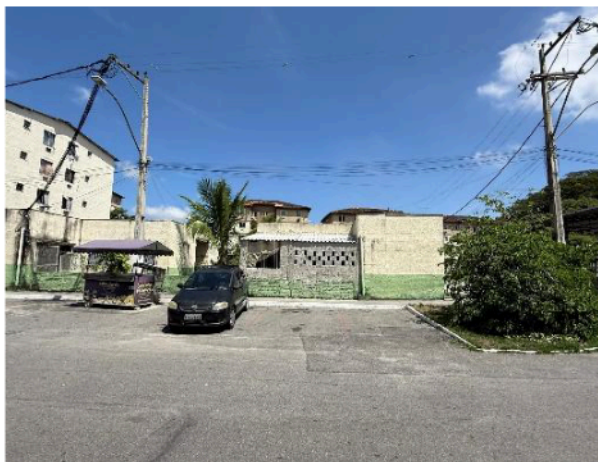
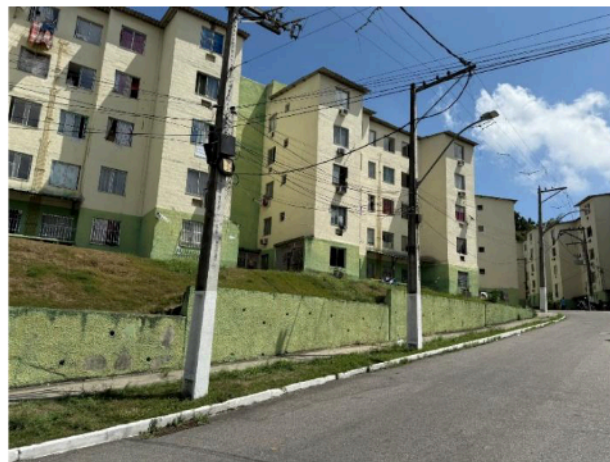
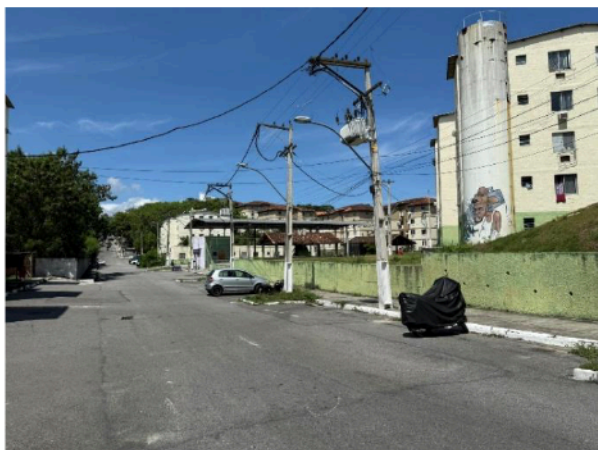
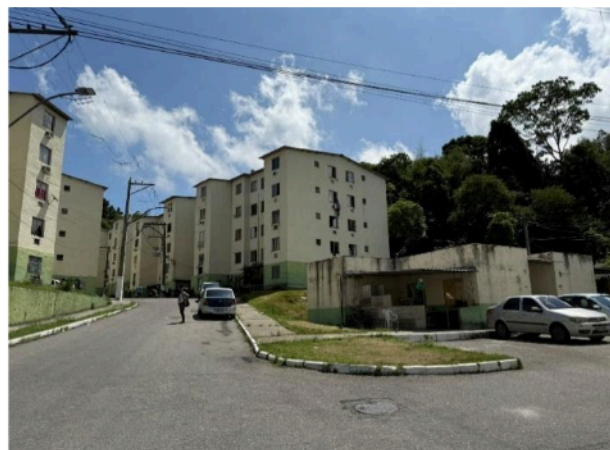
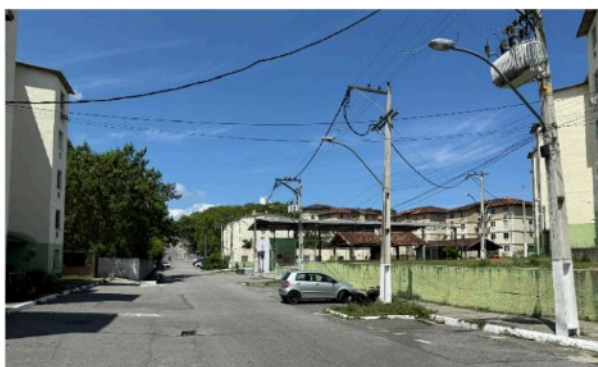
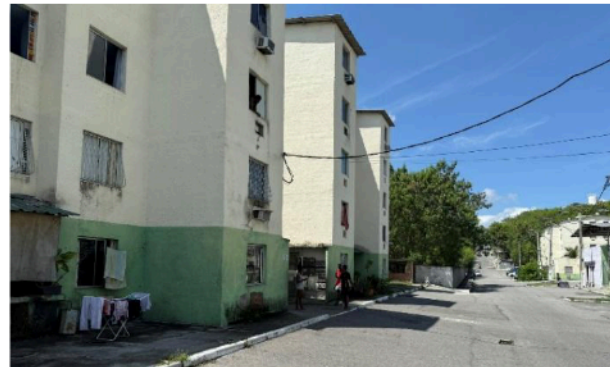
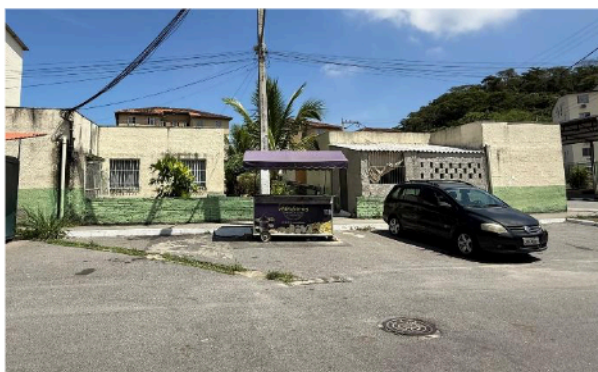
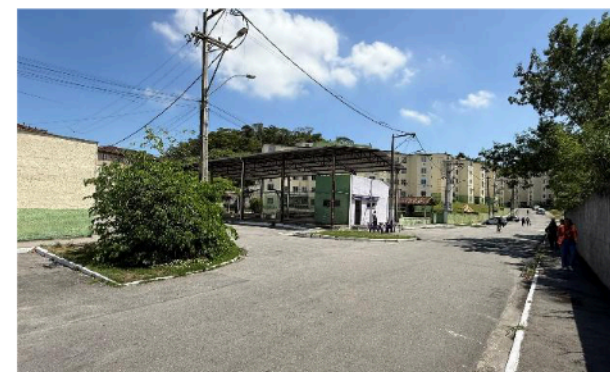
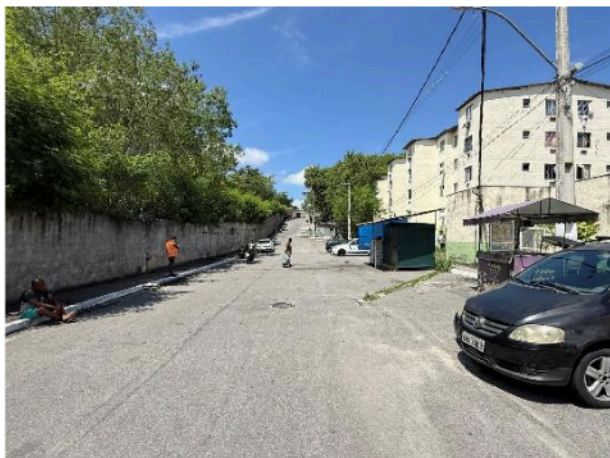
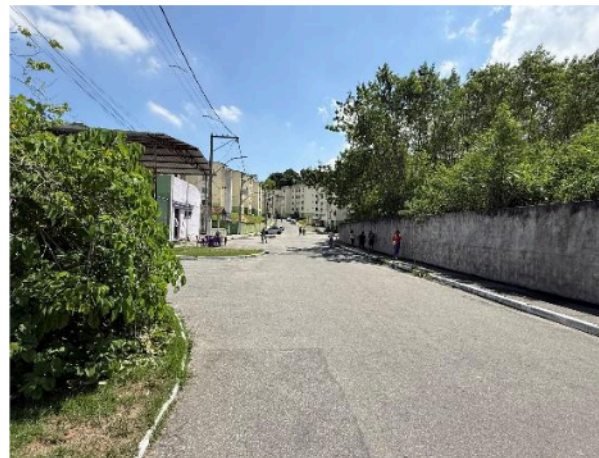
#### • Área de externa – Ruas e Acesso

A área externa apresenta um bom estado de conservação, porém foram identificados alguns problemas, como:

- Asfalto em bom estado;
- Vegetação alta,
- Calçada quebradas
