**ELABORAÇÃO DE ESTUDOS HIDROLÓGICOS E PROJETO  
BÁSICO DE DRENAGEM PARA ELIMINAÇÃO DE PONTO  
CRÍTICO DE ENCHENTE NO ENTORNO DO CAIO MARTINS –  
ICARAI – NITEROI – RIO DE JANEIRO**

| TÍTULO: | RELATÓRIO TÉCNICO DE VISTORIA | Rev. 00 |

| ESTÁDIO CAIO MARTINS - NITERÓI | | Folha 3 de 13 |

A vistoria foi realizada no dia 08/01/2024, pelos técnicos da EMOP.

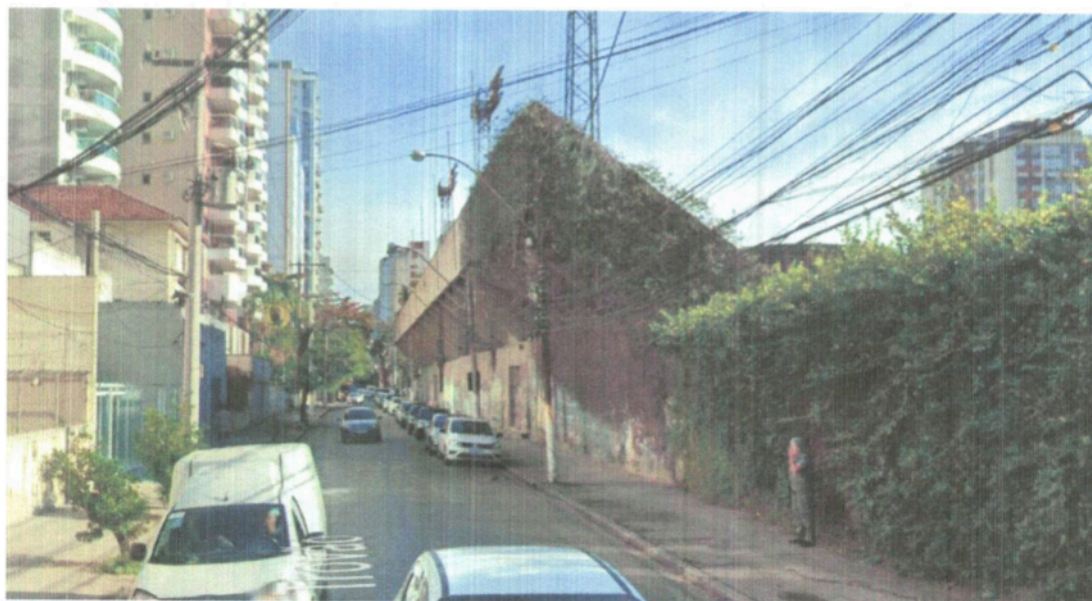
Trata-se de uma estrutura de uso público, com finalidade esportiva, com estrutura em concreto armado. Os elementos estruturais inspecionados foram basicamente as arquibancadas junto à Rua Lopes Trovão.

**Figura 3: Arquibancada junto à Rua Lopes Trovão**
