MAPEAMENTO DE DANOS PARA RESTAURO DE FACHADAS E TELHADO DA CASERNA GENERAL CASTRIOTO - 4º CPA, AV. FELICIANO SODRÉ 190 - CENTRO, NITERÓI

DESENHO: PLANTA BAIXA DO TERCEIRO PAVIMENTO E MAPEAMENTO DE DANOS DO TELHADO

DESENHO: FACHADAS EXTERNAS 2 E 4 E DETALHES DE ELEMENTOS CONSTRUTIVOS

DESENHO:  
 FACHADAS INTERNAS 2 E 4 E DETALHES DE ELEMENTOS CONSTRUTIVOS

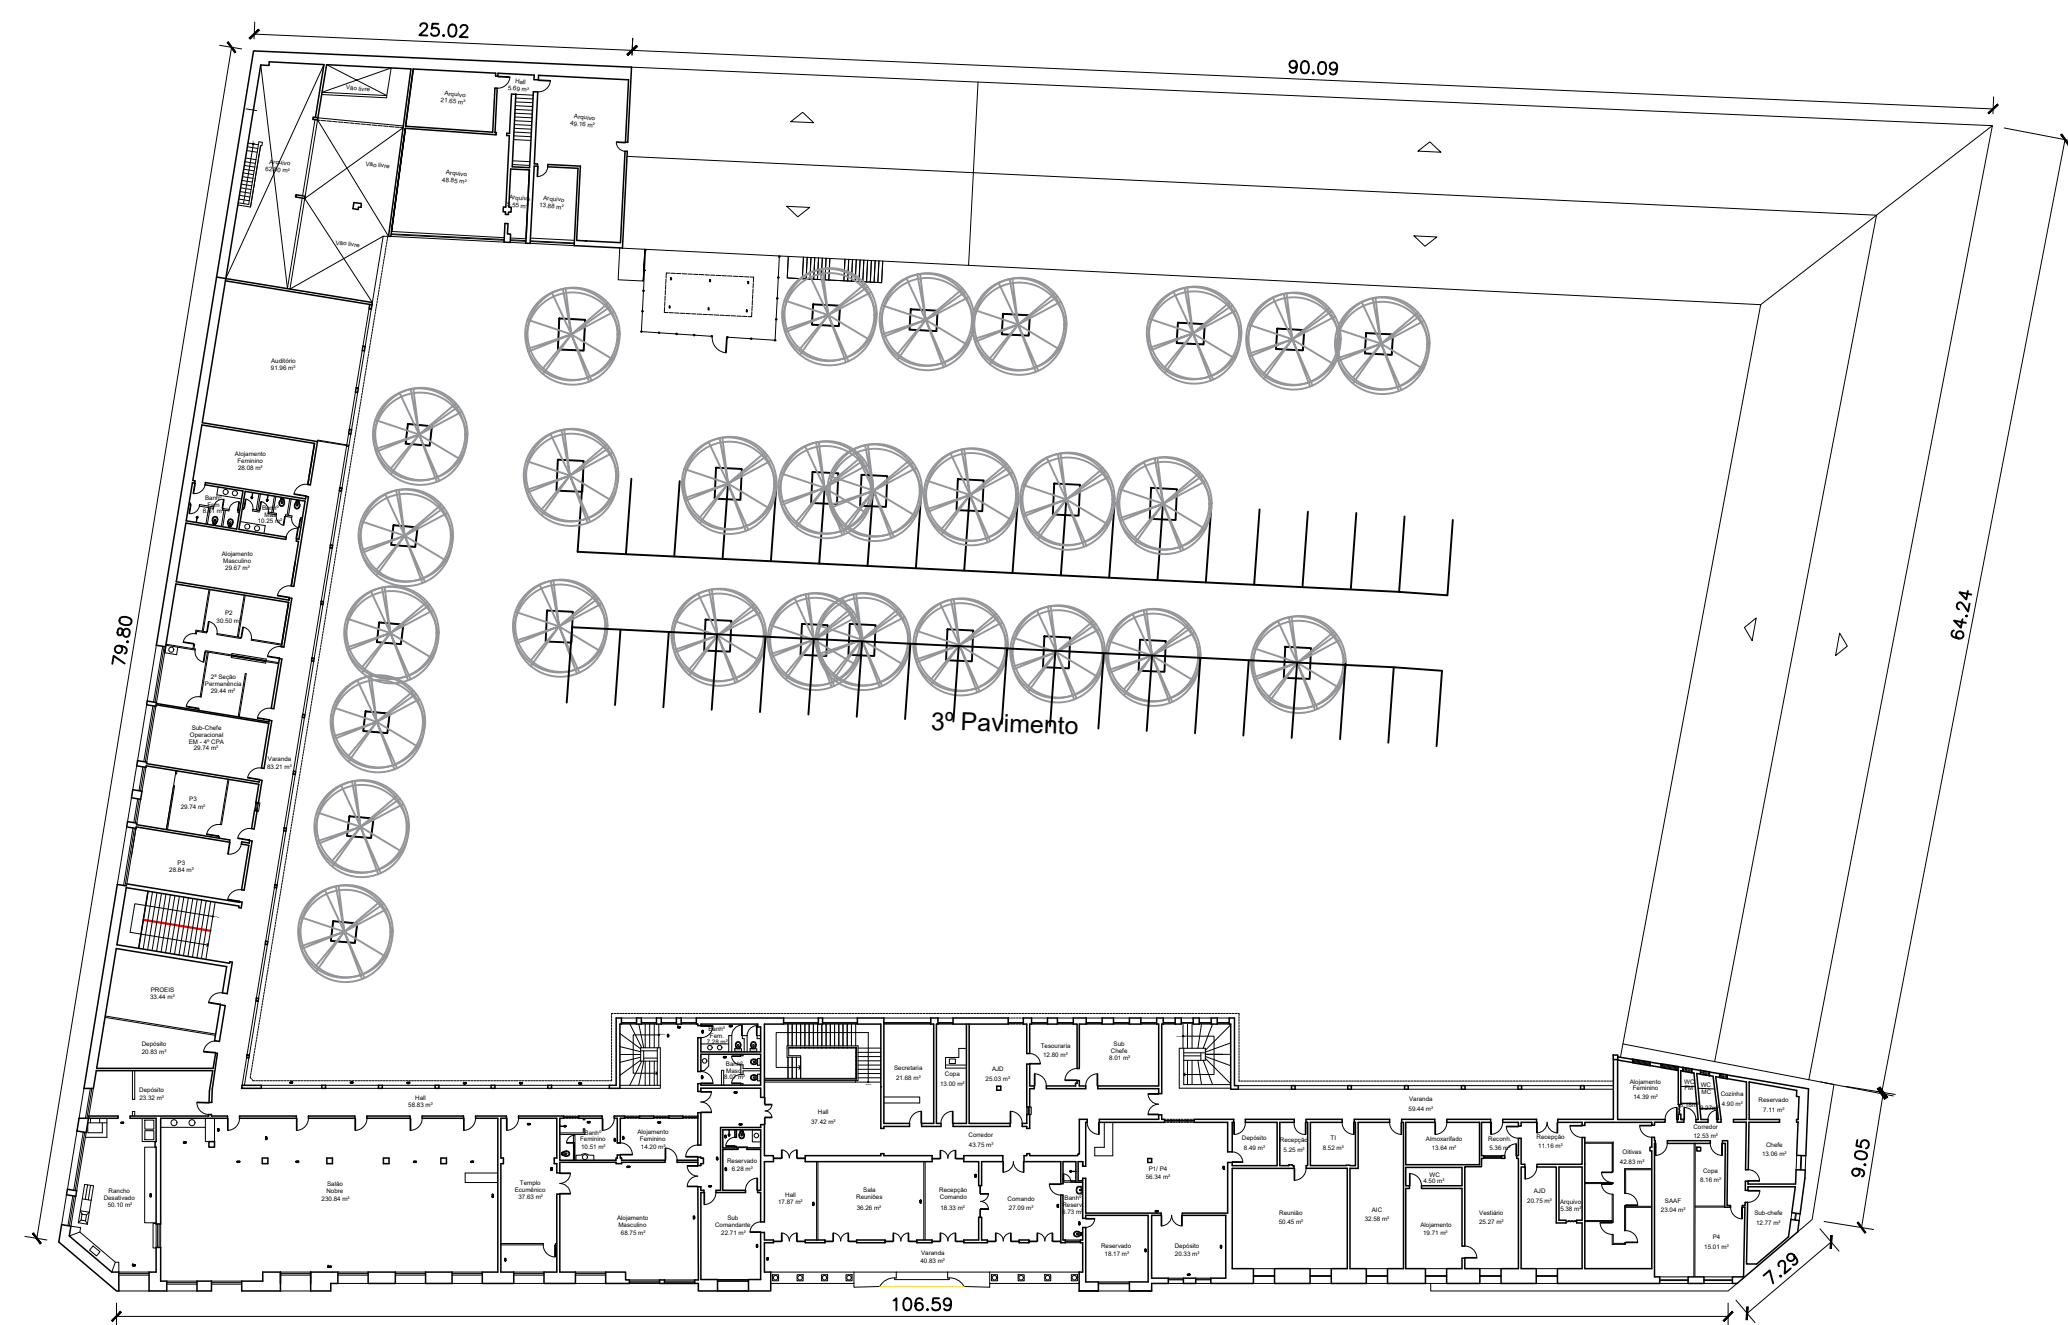
PLANTA BAIXA 3º PAVIMENTO  
ESC. 1:500

**NOTA TÉCNICA - MAPEAMENTO DE DANOS | TELHADO**  
O MAPEAMENTO DE DANOS DO TELHADO, REALIZADO POR MEIO DE INSPEÇÃO VISUAL TÉCNICA, IDENTIFICOU ÁREAS DA LAJE DA ÁREA TÉCNICA QUE DEMANDAM IMPERMEABILIZAÇÃO, BEM COMO A AUSÊNCIA DE CUMEIEIRA, AUSÊNCIA DE TELHAS E A OCORRÊNCIA DE TELHAS QUEBRADAS OU DESLOCADAS. APESAR DA IDENTIFICAÇÃO DAS PATOLOGIAS NO LEVANTAMENTO, CONSTATOU-SE QUE A ESTRUTURA INTERNA APRESENTA ELEVADO GRAU DE DETERIORAÇÃO, RECOMENDANDO-SE, DE FORMA DEFINITIVA, O REFORÇO INTEGRAL DO TELHADO.

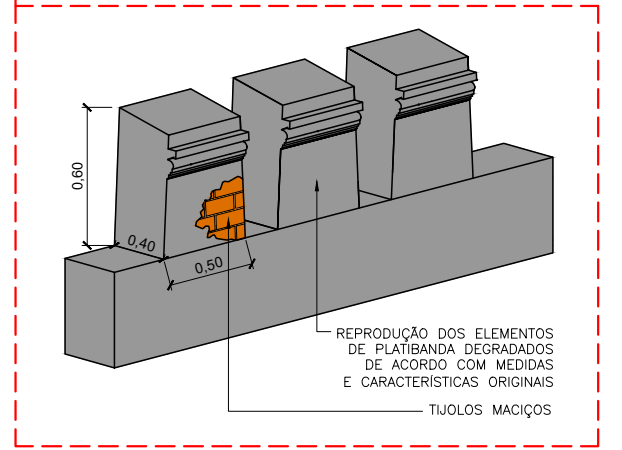
**04 DETALHE CASTELINHOS DAS FACHADAS**  
SEM ESC.

O MAPEAMENTO DE DANOS DA FACHADA, REALIZADO POR INSPEÇÃO VISUAL TÉCNICA, IDENTIFICA ÁREAS COM DESPLACAMENTO DE PINTURA E DE EMBOÇO, BEM COMO MANIFESTAÇÕES DE UMIDADE, EVIDENCIADAS POR MANCHAS NAS SUPERFÍCIES. AS ESQUADRIAS METÁLICAS APRESENTAM OXIDAÇÃO E CORROSÃO, PREVENDO-SE AVALIAÇÃO PARA RECUPERAÇÃO OU SUBSTITUIÇÃO PONTUAL, MANTENDO AS CARACTERÍSTICAS ORIGINAIS. OBSERVA-SE A PRESENÇA DE APARELHOS DE AR-CONDICIONADO E CONDENSADORAS INSTALADOS DE FORMA APARENTE NA FACHADA, SENDO PREVISTA SUA REALOCAÇÃO PARA ÁREA TÉCNICA, DE MODO A PRESERVAR A LEITURA ARQUITETÔNICA E ORIENTAR AS DIRETRIZES DE RESTAURO E CONSERVAÇÃO. SERÁ PREVISTO O REFAZIMENTO DO EMBOÇO NAS ÁREAS QUE APRESENTEM DESPLACAMENTO, ABRANGENDO ADORNOS E ALVENARIA APARENTE. INCLUI-SE, AINDA, A LIMPEZA E RECUPERAÇÃO DE PEDRAS APARENTES QUE FORAM PINTADAS ANTERIORMENTE.

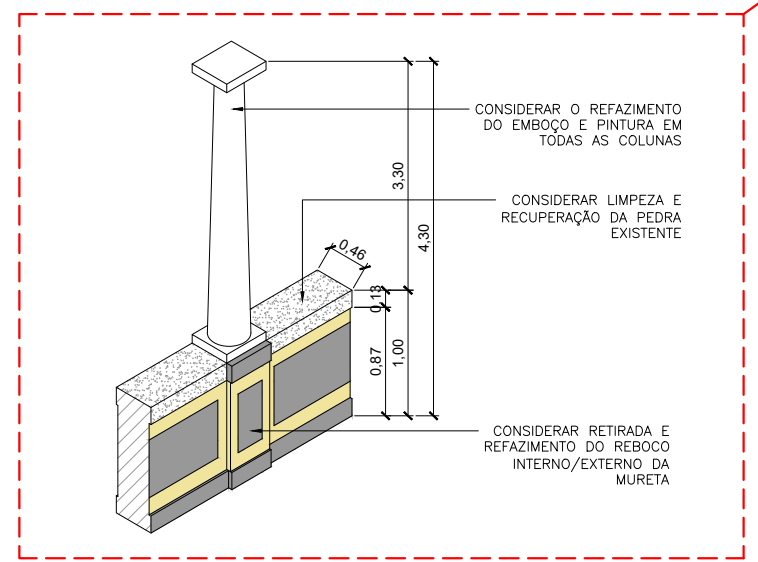
**04 DETALHE MURETA E COLUNAS**  
SEM ESC.

O MAPEAMENTO DE DANOS DA FACHADA, REALIZADO POR INSPEÇÃO VISUAL TÉCNICA, IDENTIFICA ÁREAS COM DESPLACAMENTO DE PINTURA E DE EMBOÇO, BEM COMO MANIFESTAÇÕES DE UMIDADE, EVIDENCIADAS POR MANCHAS NAS SUPERFÍCIES DA MURETA E DAS COLUNAS. DEVE-SE CONSIDERAR A LIMPEZA DAS PEDRAS ORIGINAIS DA MURETA, ASSIM COMO A RECUPERAÇÃO DO PISO EXISTENTE NA VARANDA E A SUBSTITUIÇÃO INTEGRAL DO FORRO ORIGINAL EM MADEIRA. AS ESQUADRIAS METÁLICAS APRESENTAM OXIDAÇÃO E CORROSÃO, PREVENDO-SE AVALIAÇÃO PARA RECUPERAÇÃO OU SUBSTITUIÇÃO PONTUAL, MANTENDO AS CARACTERÍSTICAS ORIGINAIS. AS ESQUADRIAS ORIGINAIS EM MADEIRA APRESENTAM TRAÇOS DE SUJIDADE, UMIDADE E/OU MUTILAÇÕES, DEVENDO SER CONSIDERADA SUA RECUPERAÇÃO OU SUBSTITUIÇÃO POR ELEMENTOS SIMILARES, PRESERVANDO-SE AS CARACTERÍSTICAS FORMAIS E CONSTRUTIVAS. OBSERVA-SE A PRESENÇA DE APARELHOS DE AR-CONDICIONADO E CONDENSADORAS INSTALADOS DE FORMA APARENTE NA FACHADA, SENDO PREVISTA SUA REALOCAÇÃO PARA ÁREA TÉCNICA, DE MODO A PRESERVAR A LEITURA ARQUITETÔNICA E ORIENTAR AS DIRETRIZES DE RESTAURO E CONSERVAÇÃO.
