## RELATORIO FOTOGRAFICO DE URBANIZACAO E CONTENCAO NA COMUNIDADE DO MORRO ATRAS DO CIEP MARIA PORTUGAL – BALDEADOR – NITERÓI

## COMUNIDADE DO MORRO ATRÁS DO CIEP MARIA PORTUGAL

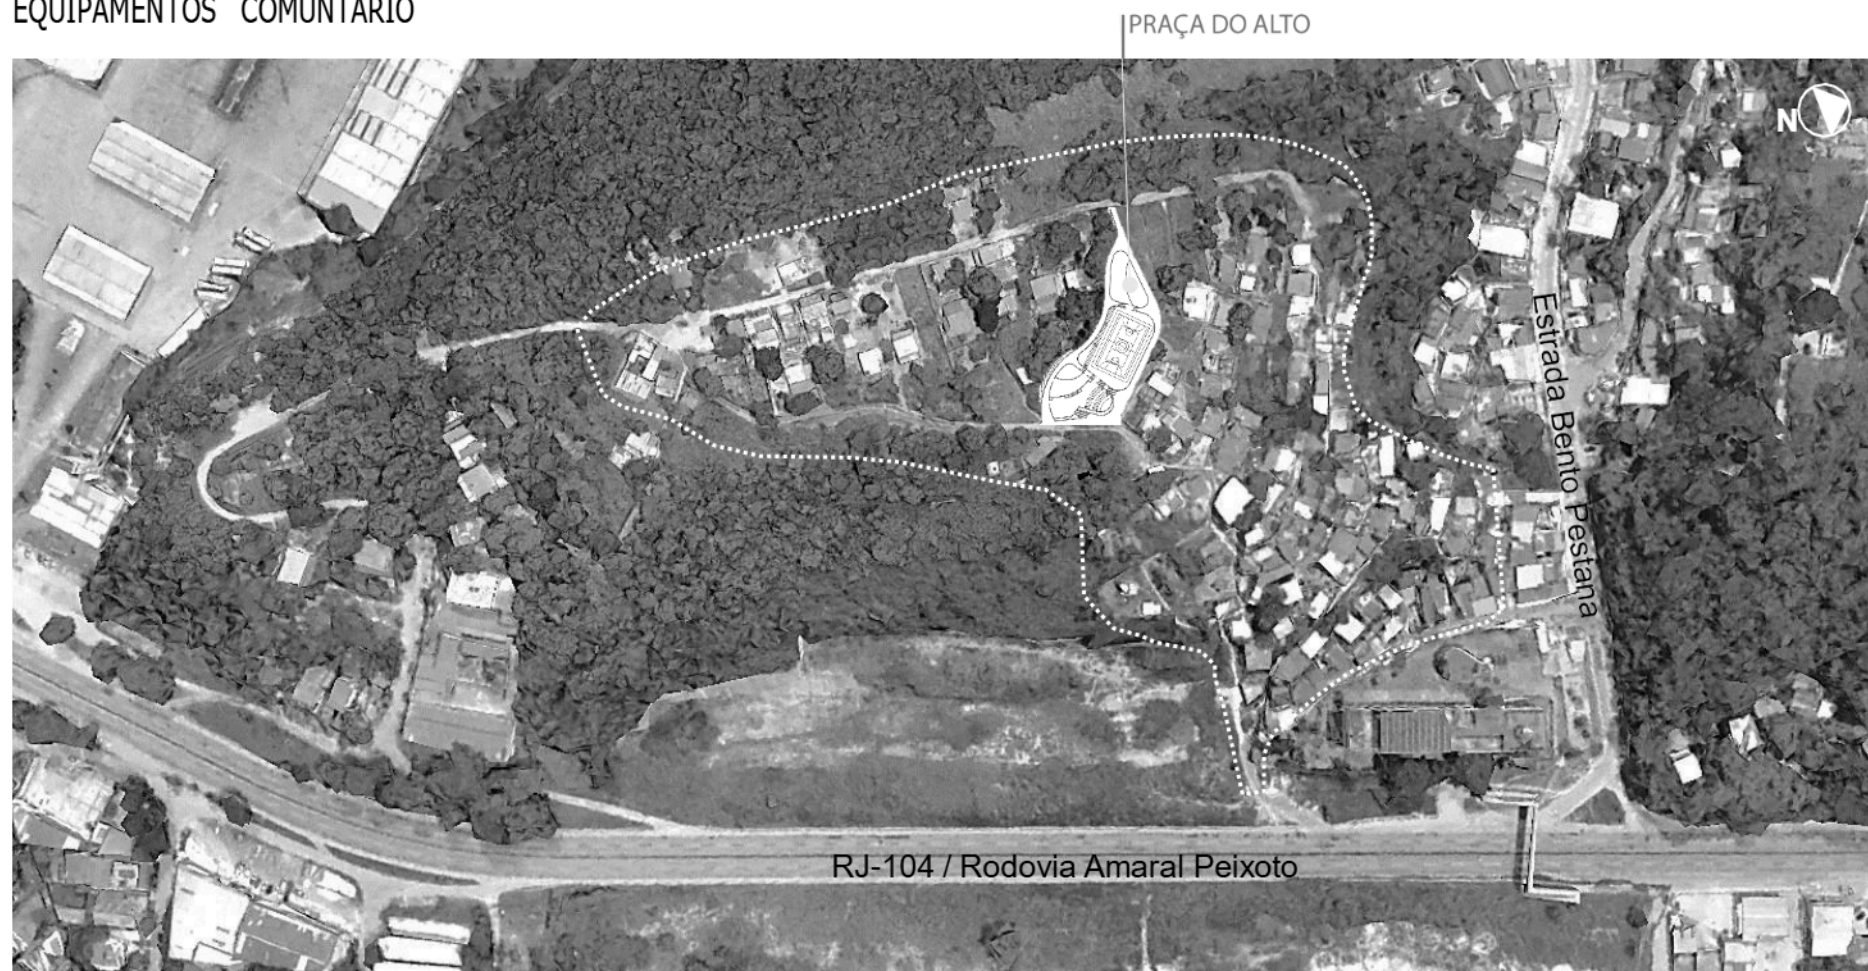
A área destinada a implantação da praça, está localizada na em uma região intermediária entre a parte mais adensada da comunidade, na sua parte inferior junto a estrada Bento Pestana (antiga estrada do Baldeador) e a RJ-104, Rodovia Amaral Peixoto, e a parte alta e ainda com baixa densidade, na cota aproximada de +130m, com uma ampla vista da comunidade e do seu entorno.

Hoje no terreno encontram-se algumas árvores e uma pequena trilha de terra batida de aproximadamente 95 metros que constitui um "atalho" ligando as vias internas 01 e 02.

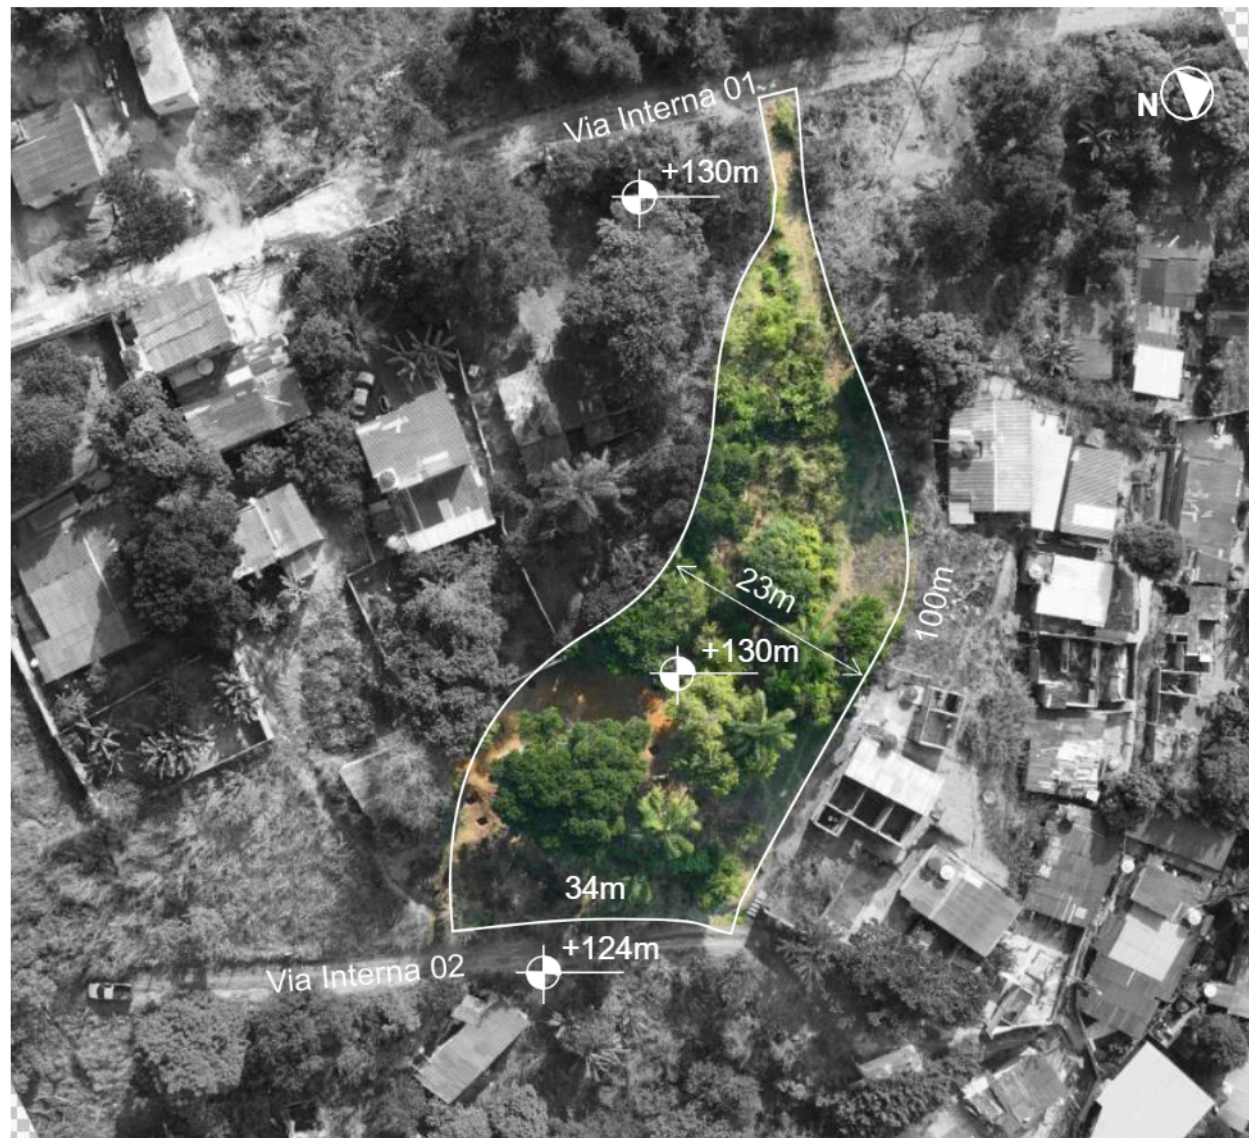
Vistas da área destinada a implantação da praça, pode-se observar a presença de algumas árvores e que apesar da topografia acentuada, o seu aspecto geral é de uma área plana, arejada e ensolarada.

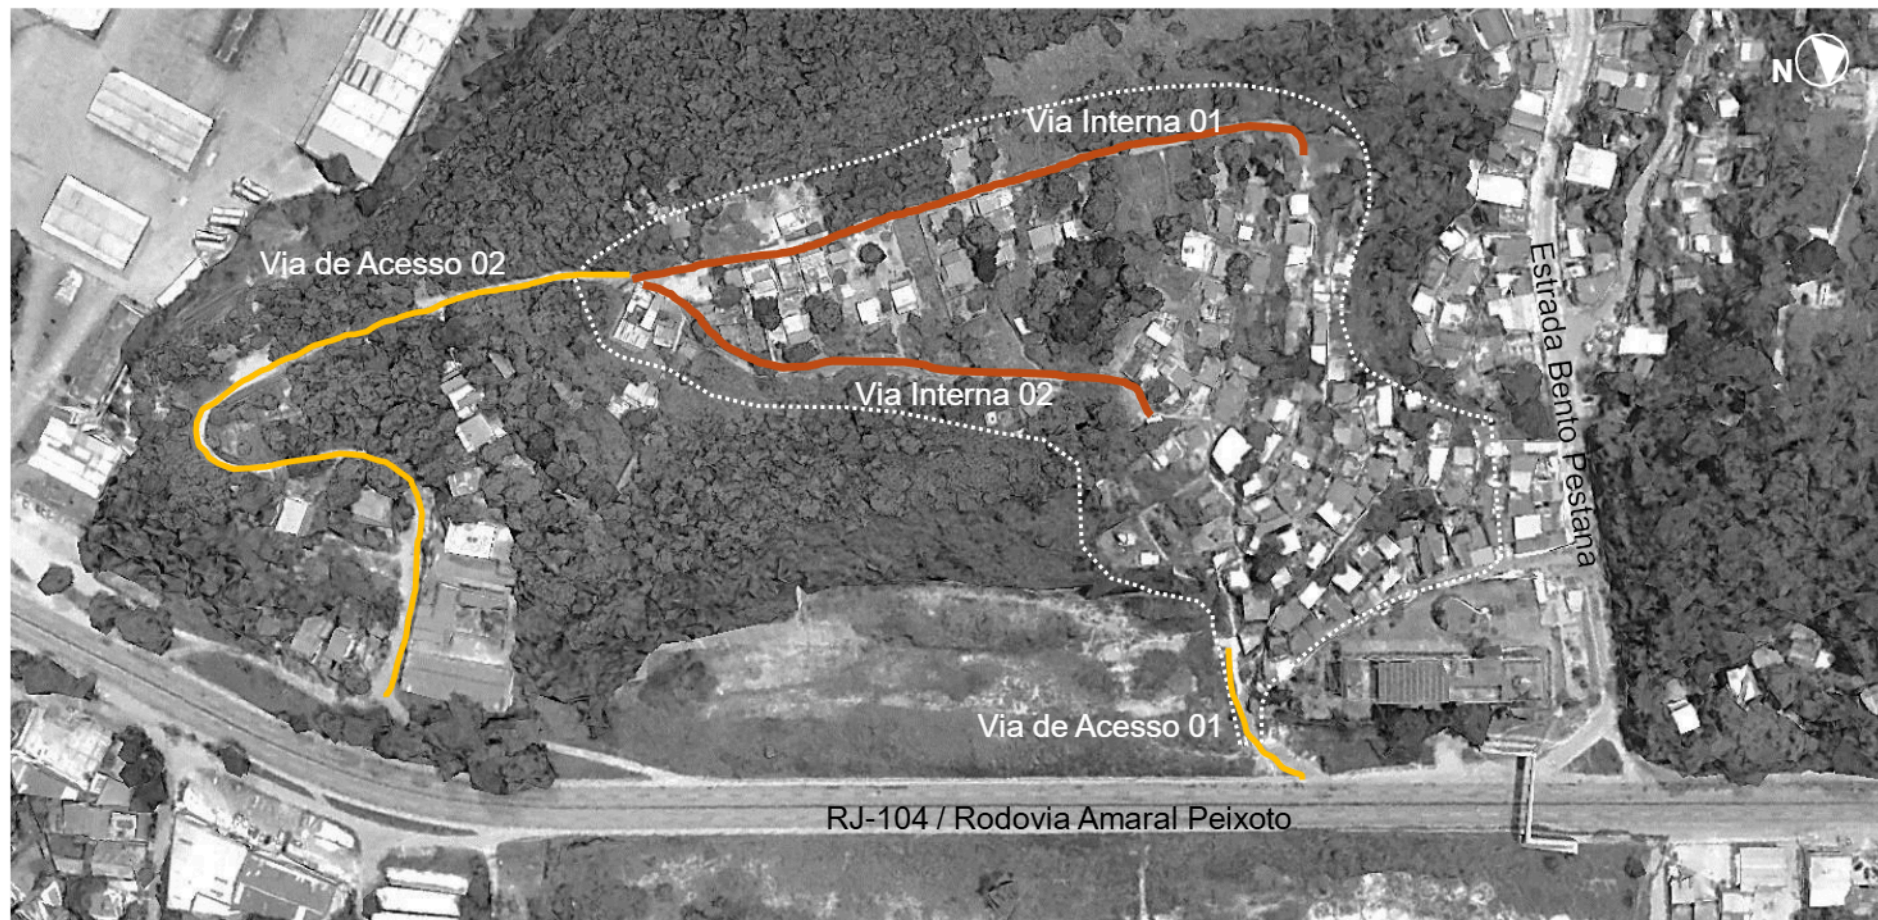
Hoje a comunidade conta com duas vias carroçáveis de acesso, ambas ligadas a RJ-104, Rodovia Amaral Peixoto. A via próxima ao CIEP Maria Portugal (Via de Acesso 01), é uma via com baixa inclinação e sem saída, permite acesso a escadaria central da comunidade. Hoje a via apresenta pavimentação precária, sem passeios e com uma área inadequada de manobra ao seu término. A via ainda conta com uma área para caçambas de lixo da comunidade.

Já a via de acesso junto ao Motel Route 66, é uma via não pavimentada de inclinação acentuada, mais de 30% que leva a parte mais alta da comunidade, na cota +156m.

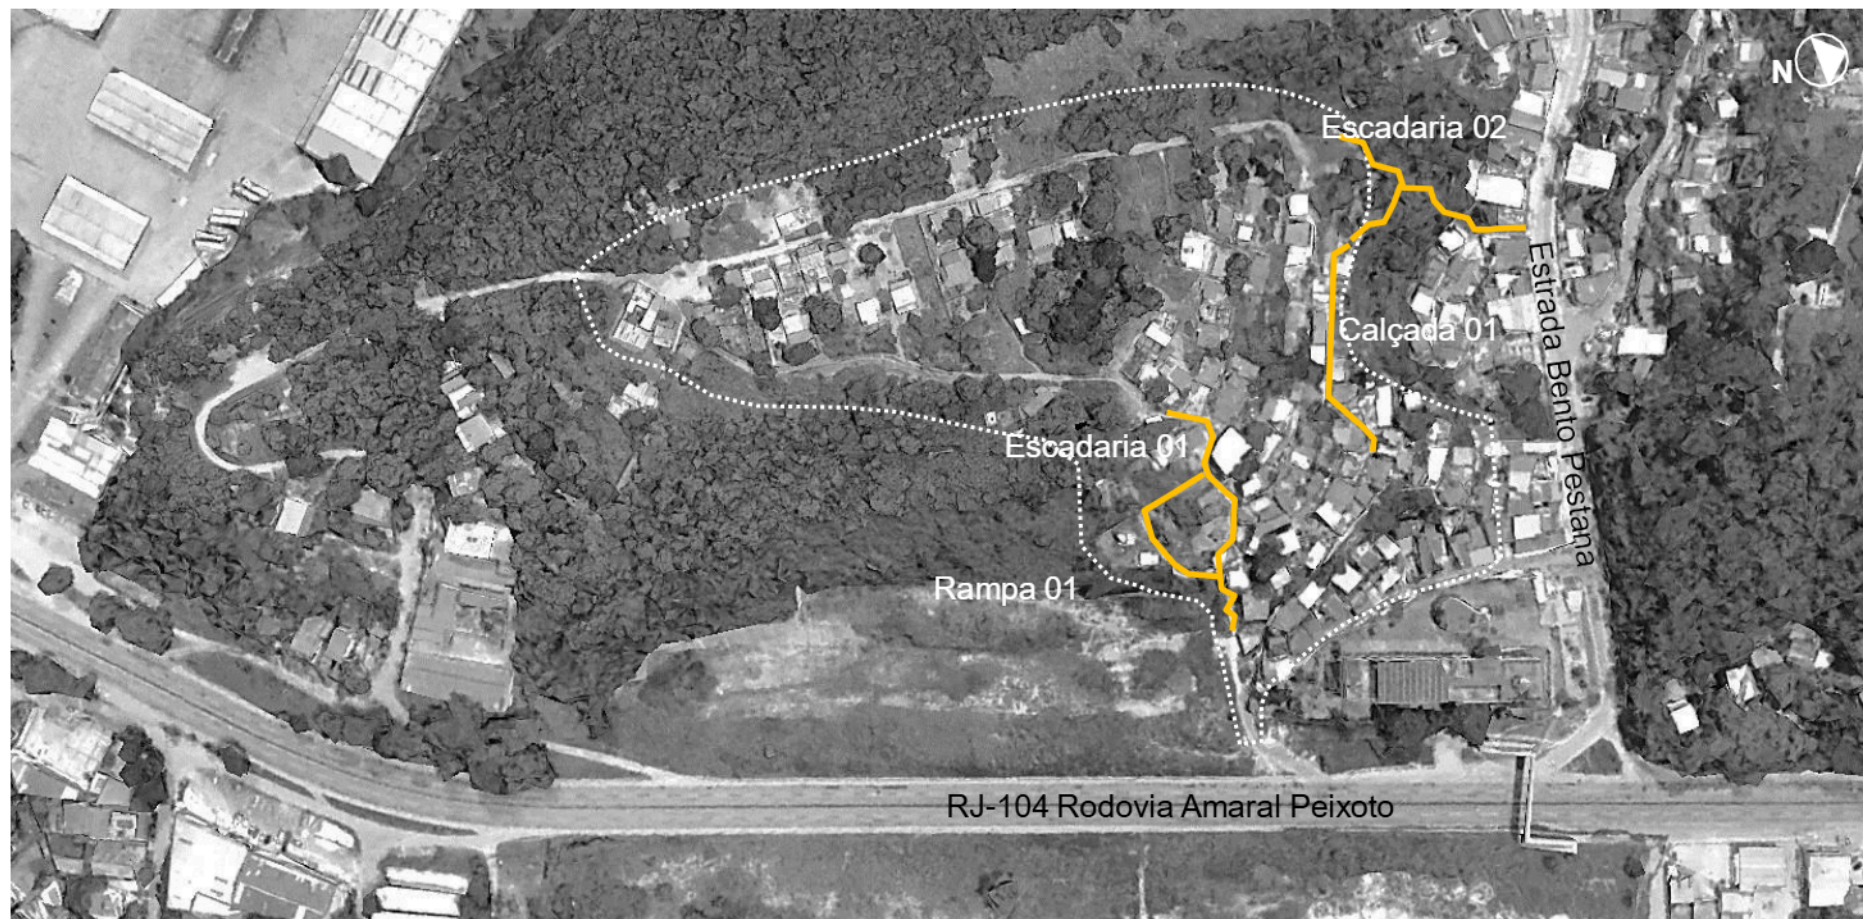
A comunidade conta com várias travessas e escadarias, a sua maioria encontra-se com algum tipo de pavimentação, no entanto em estado precário, sem condições de drenagem, sem iluminação e sem guarda-corpo, sem condições de segurança.

Percebendo essa demanda, foram selecionados os locais com maior carência de ligação por escadas, sendo estas projetadas pensando nas melhores condições de segurança e conforto dos moradores ao se locomoverem, no acesso deles às suas residências e na integração com as comunidades do entorno, tentando contribuir para diminuir o estigma de uma comunidade como um gueto.

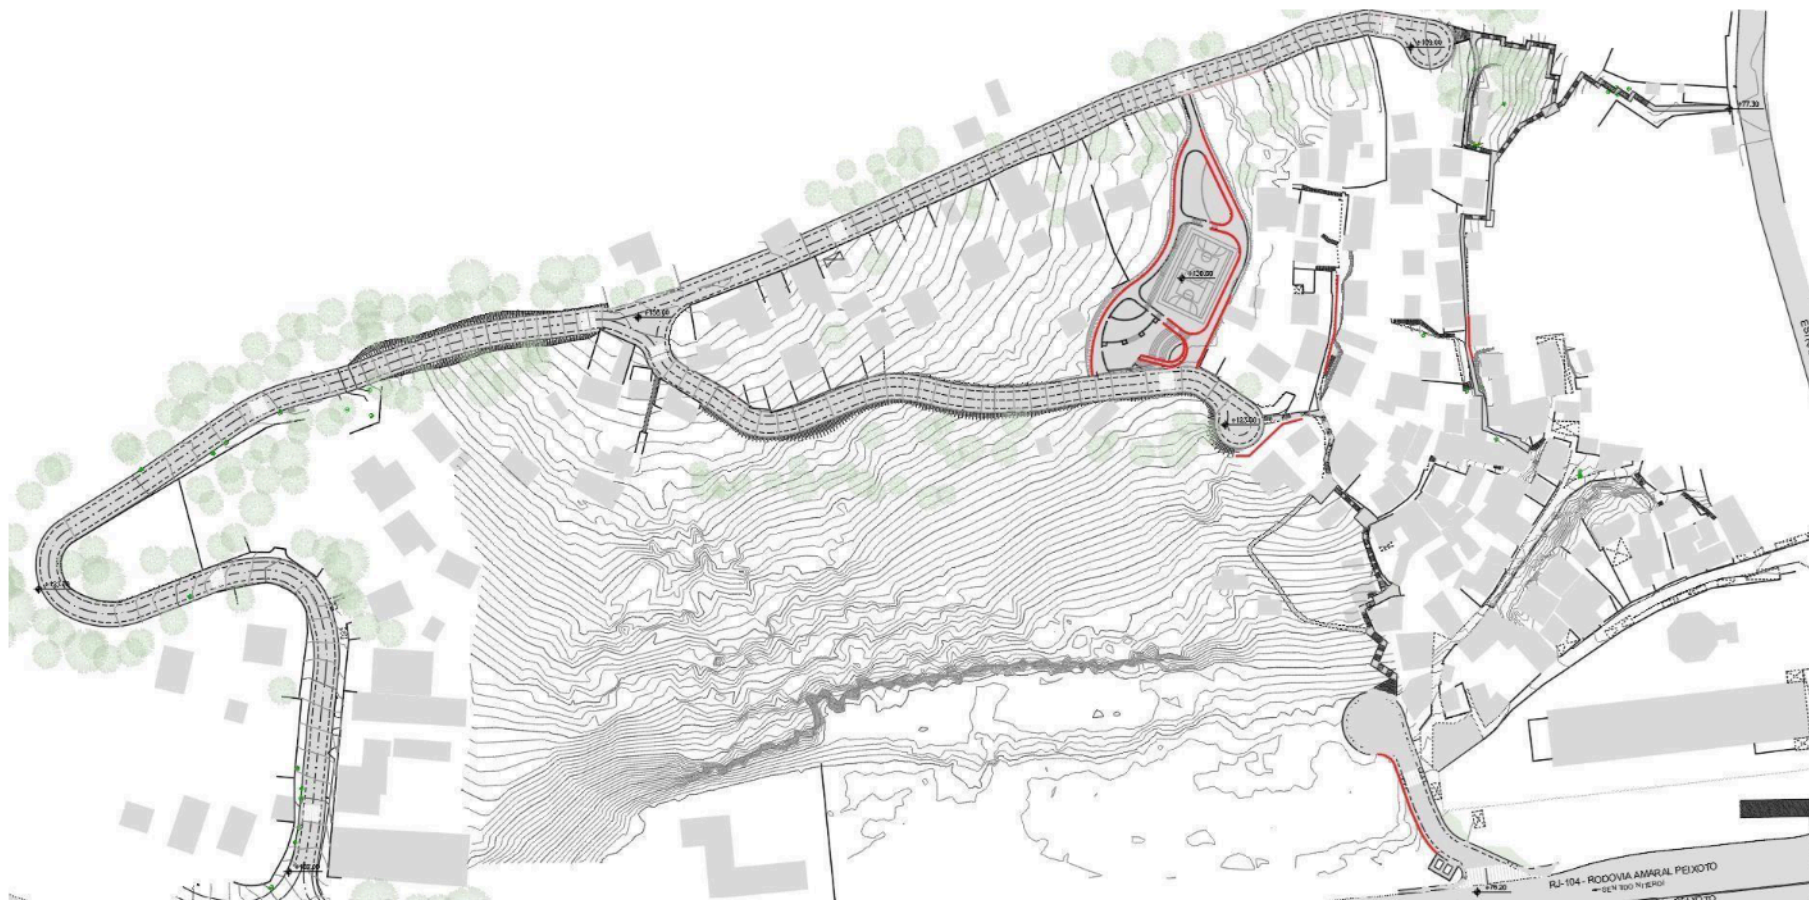
A área ocupada pela comunidade é caracterizada por grandes aclives, e a sua ocupação não planejada gerou algumas áreas onde será necessário a implantação de contenções, além das áreas de contenções que serão geradas pelo movimento de terra para implantação da Praça do Alto e da regularização das vias de acesso e vias internas, principalmente no tocante a implantação das áreas de manobra nos pontos terminais das vias, formando *cul-de-sacs*.
