PREFEITURA MUNICIPAL DE NITERÓI

OBRA : ILHA DA BOA VIAGEM

CAPELA - PLANTAS REFLETIDAS DE TETO  
ETAPA III: PROJETO EXECUTIVO

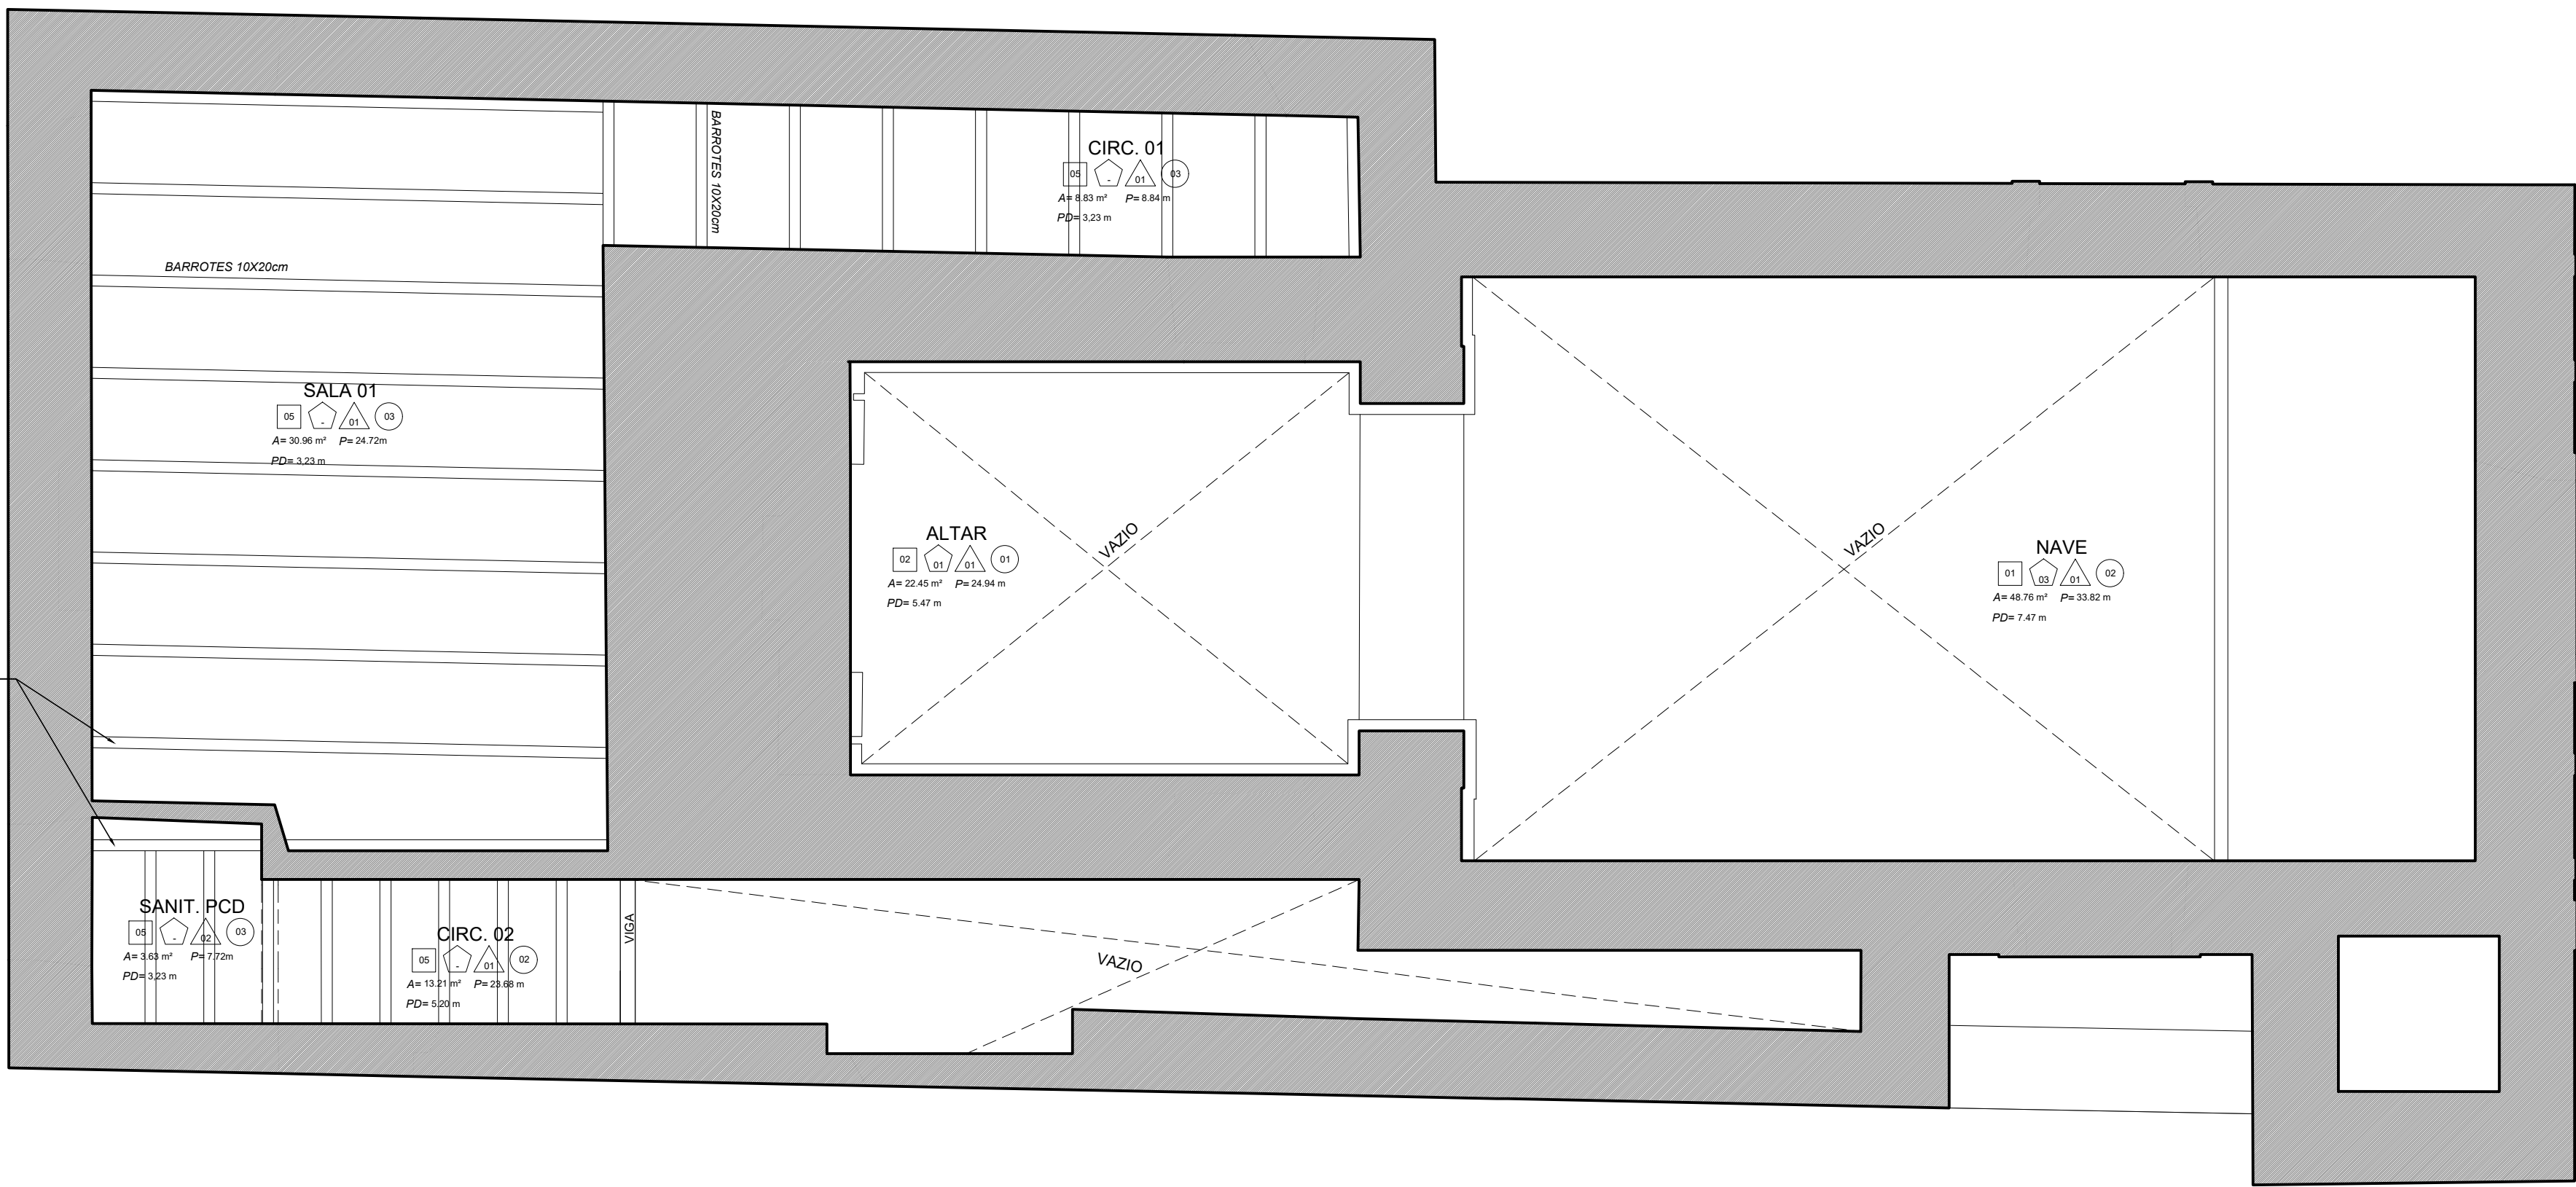
01 PLANTA DE FORRO 1º PAVIMENTO  
ESCALA 1:50

RECUPERAÇÃO PONTUAL DOS  
BARROTES COM PERDA DE SEÇÃO  
(VER CADERNO TÉCNICO)

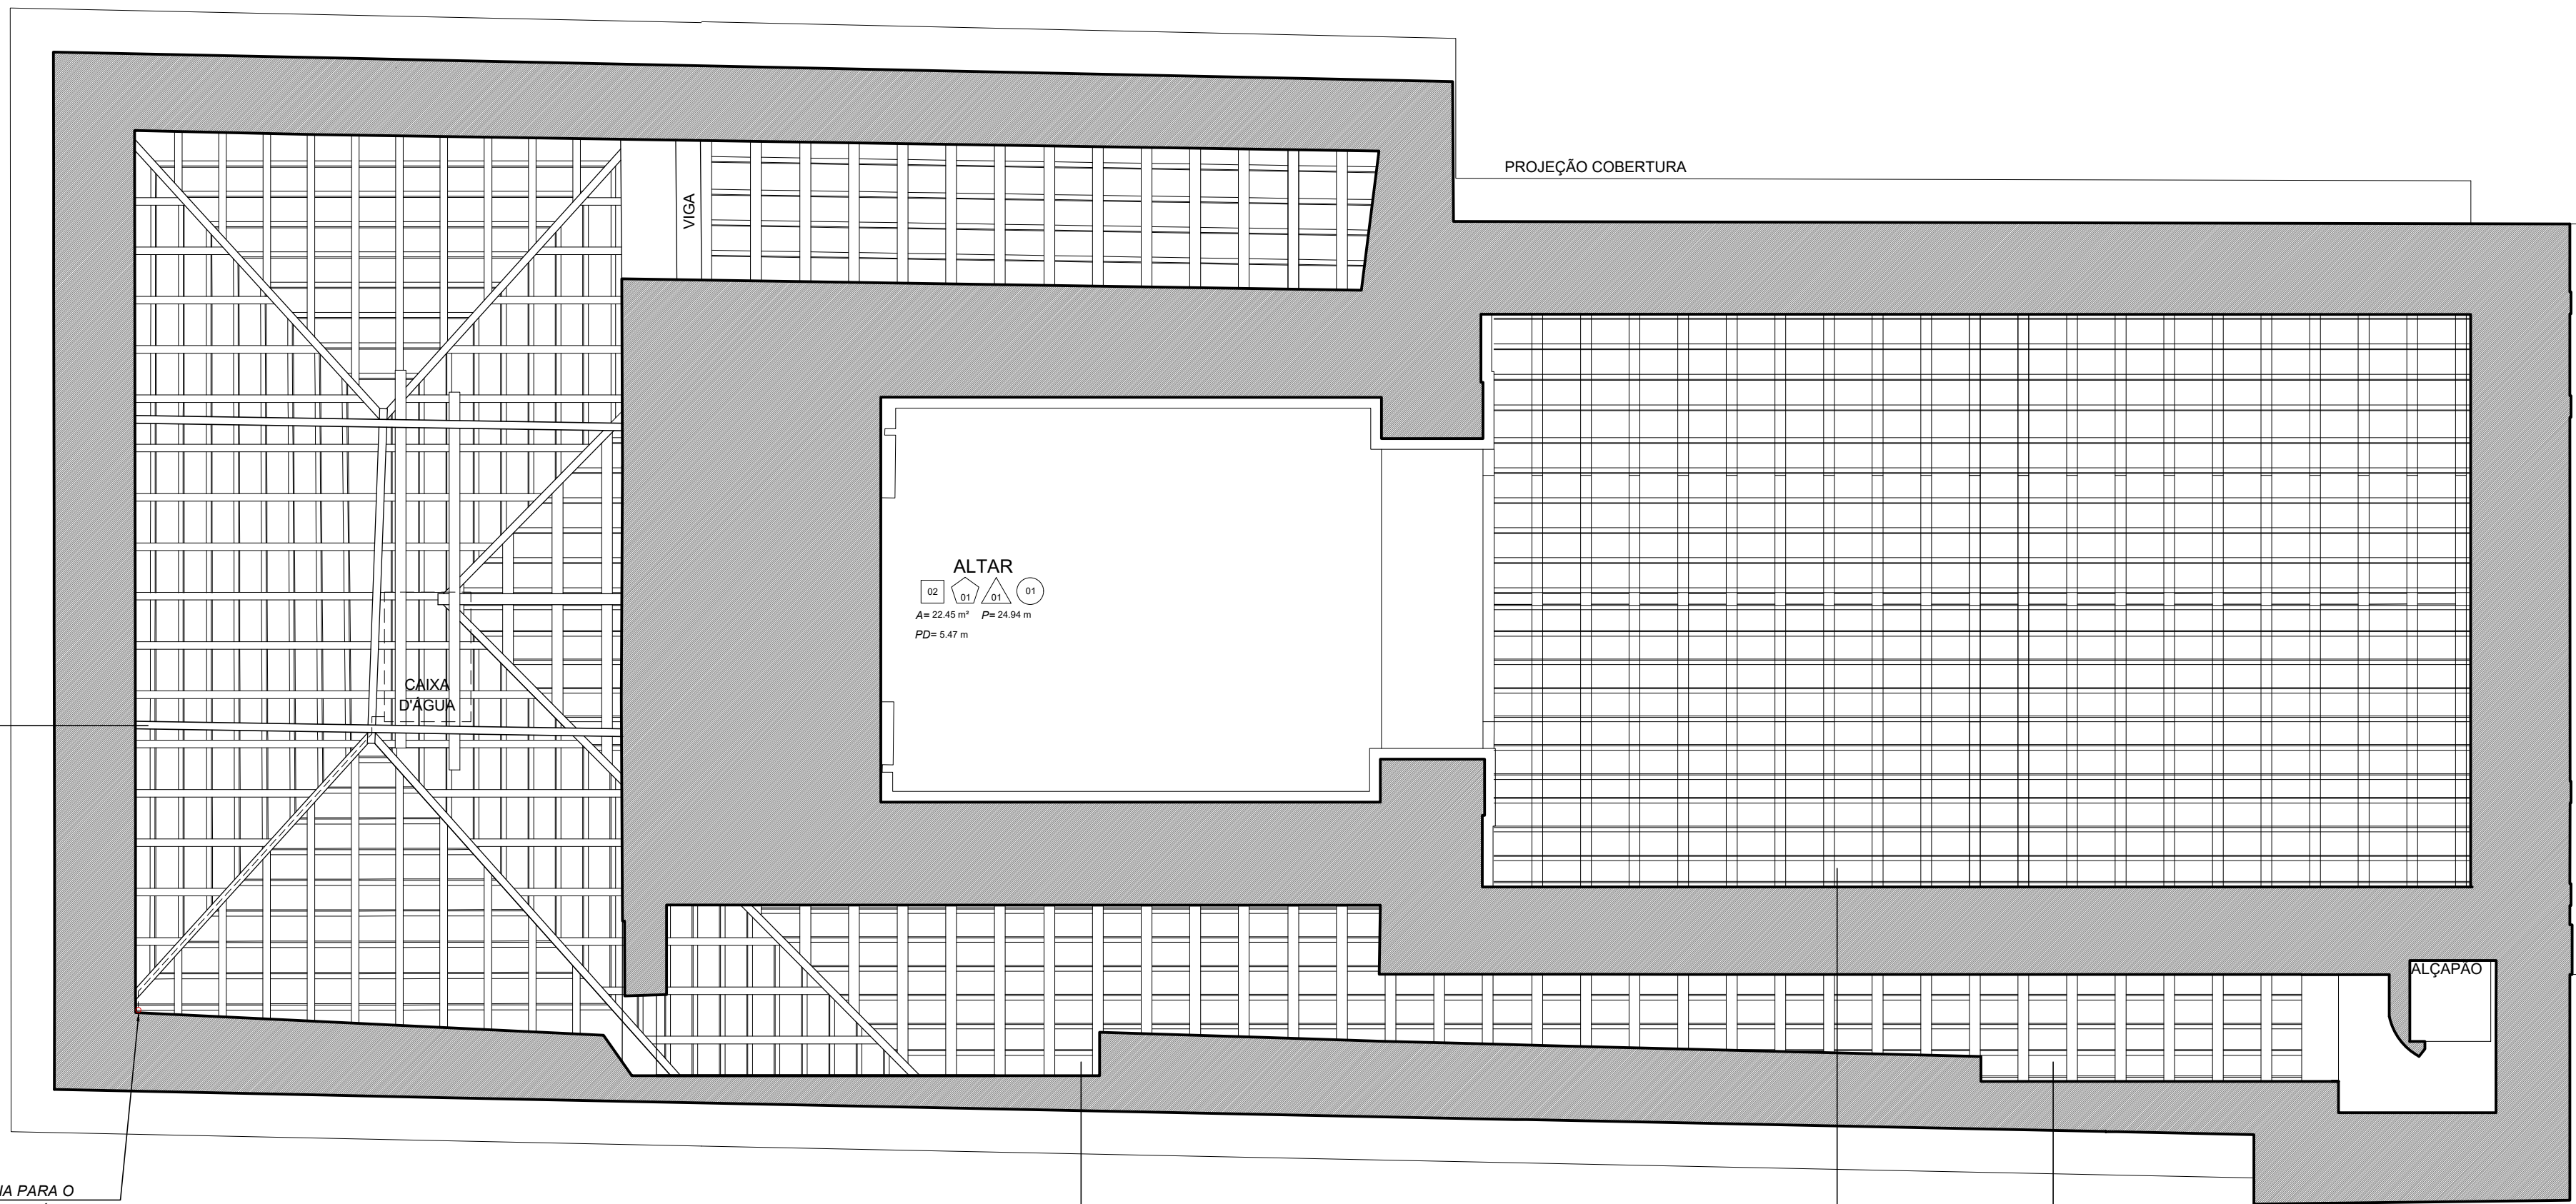
01 PLANTA DE FORRO 2º PAVIMENTO  
ESCALA 1:50

DESCIDA DE ÁGUA FRIA PARA O  
BANHEIRO ACESSÍVEL
