CORTINA ATIRANTADA
SEÇÃO TRANSVERSAL

EMUSA – PREFEITURA MUNICIPAL DE NITERÓI

LOCAL	CANTAGALO - NITERÓI	PROJETO	LFF
ENDEREÇO	RUA JOÃO TEODORO DA SILVA (RUA N)	DESENHO	LFF
COORDENADAS	23K, 600.892E, 7.464.706S	VISTO	LFF
ASSUNTO	RECUPERAÇÃO DE ENCOSTA	APROVADO	
TÍTULO	CORTINA ATIRANTADA	DATA	20/03/2020
		ESCALA	SEM ESCALA
		PROC.Nº	
		DES.Nº	CANTAGALO 02/03

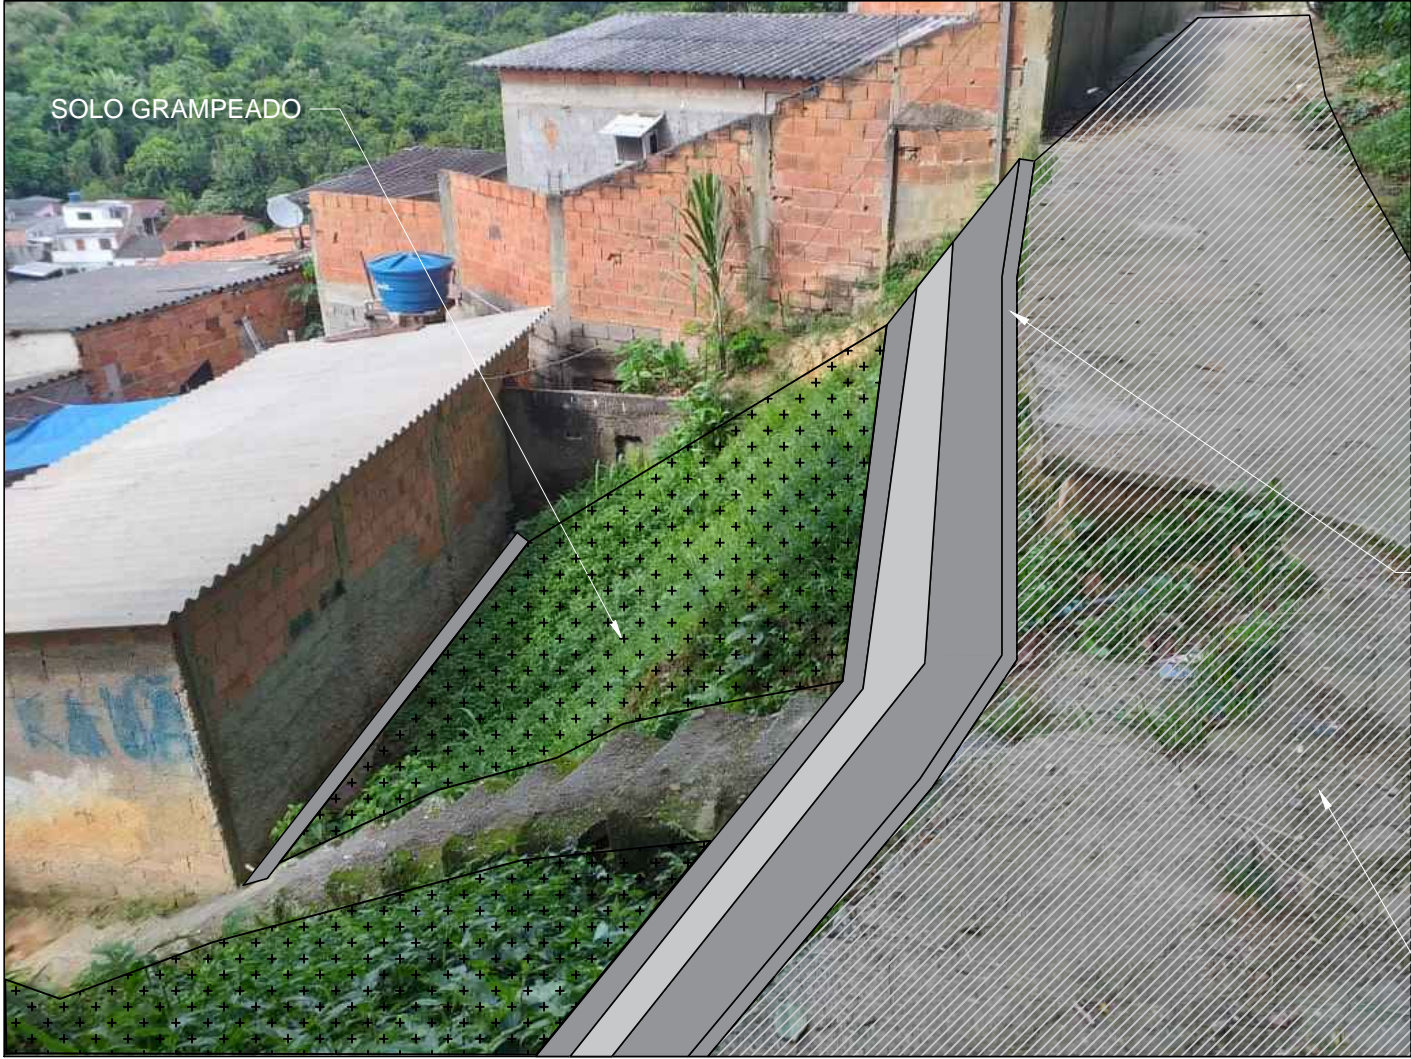
CORTINA ATIRANTADA:
CONCRETO ARMADO: $f_{ck} \geq 25 \text{ MPa}$;
CONCRETO MAGRO: $f_{ck} \geq 10 \text{ MPa}$;
AÇO CA-50;
TIRANTE: CT > 20 t e Ø=32mm
