**1** PLANTA BAIXA - JARDIM E INSTALAÇÕES  
ESCALA: 1/50

CASA NORIVAL DE FREITAS

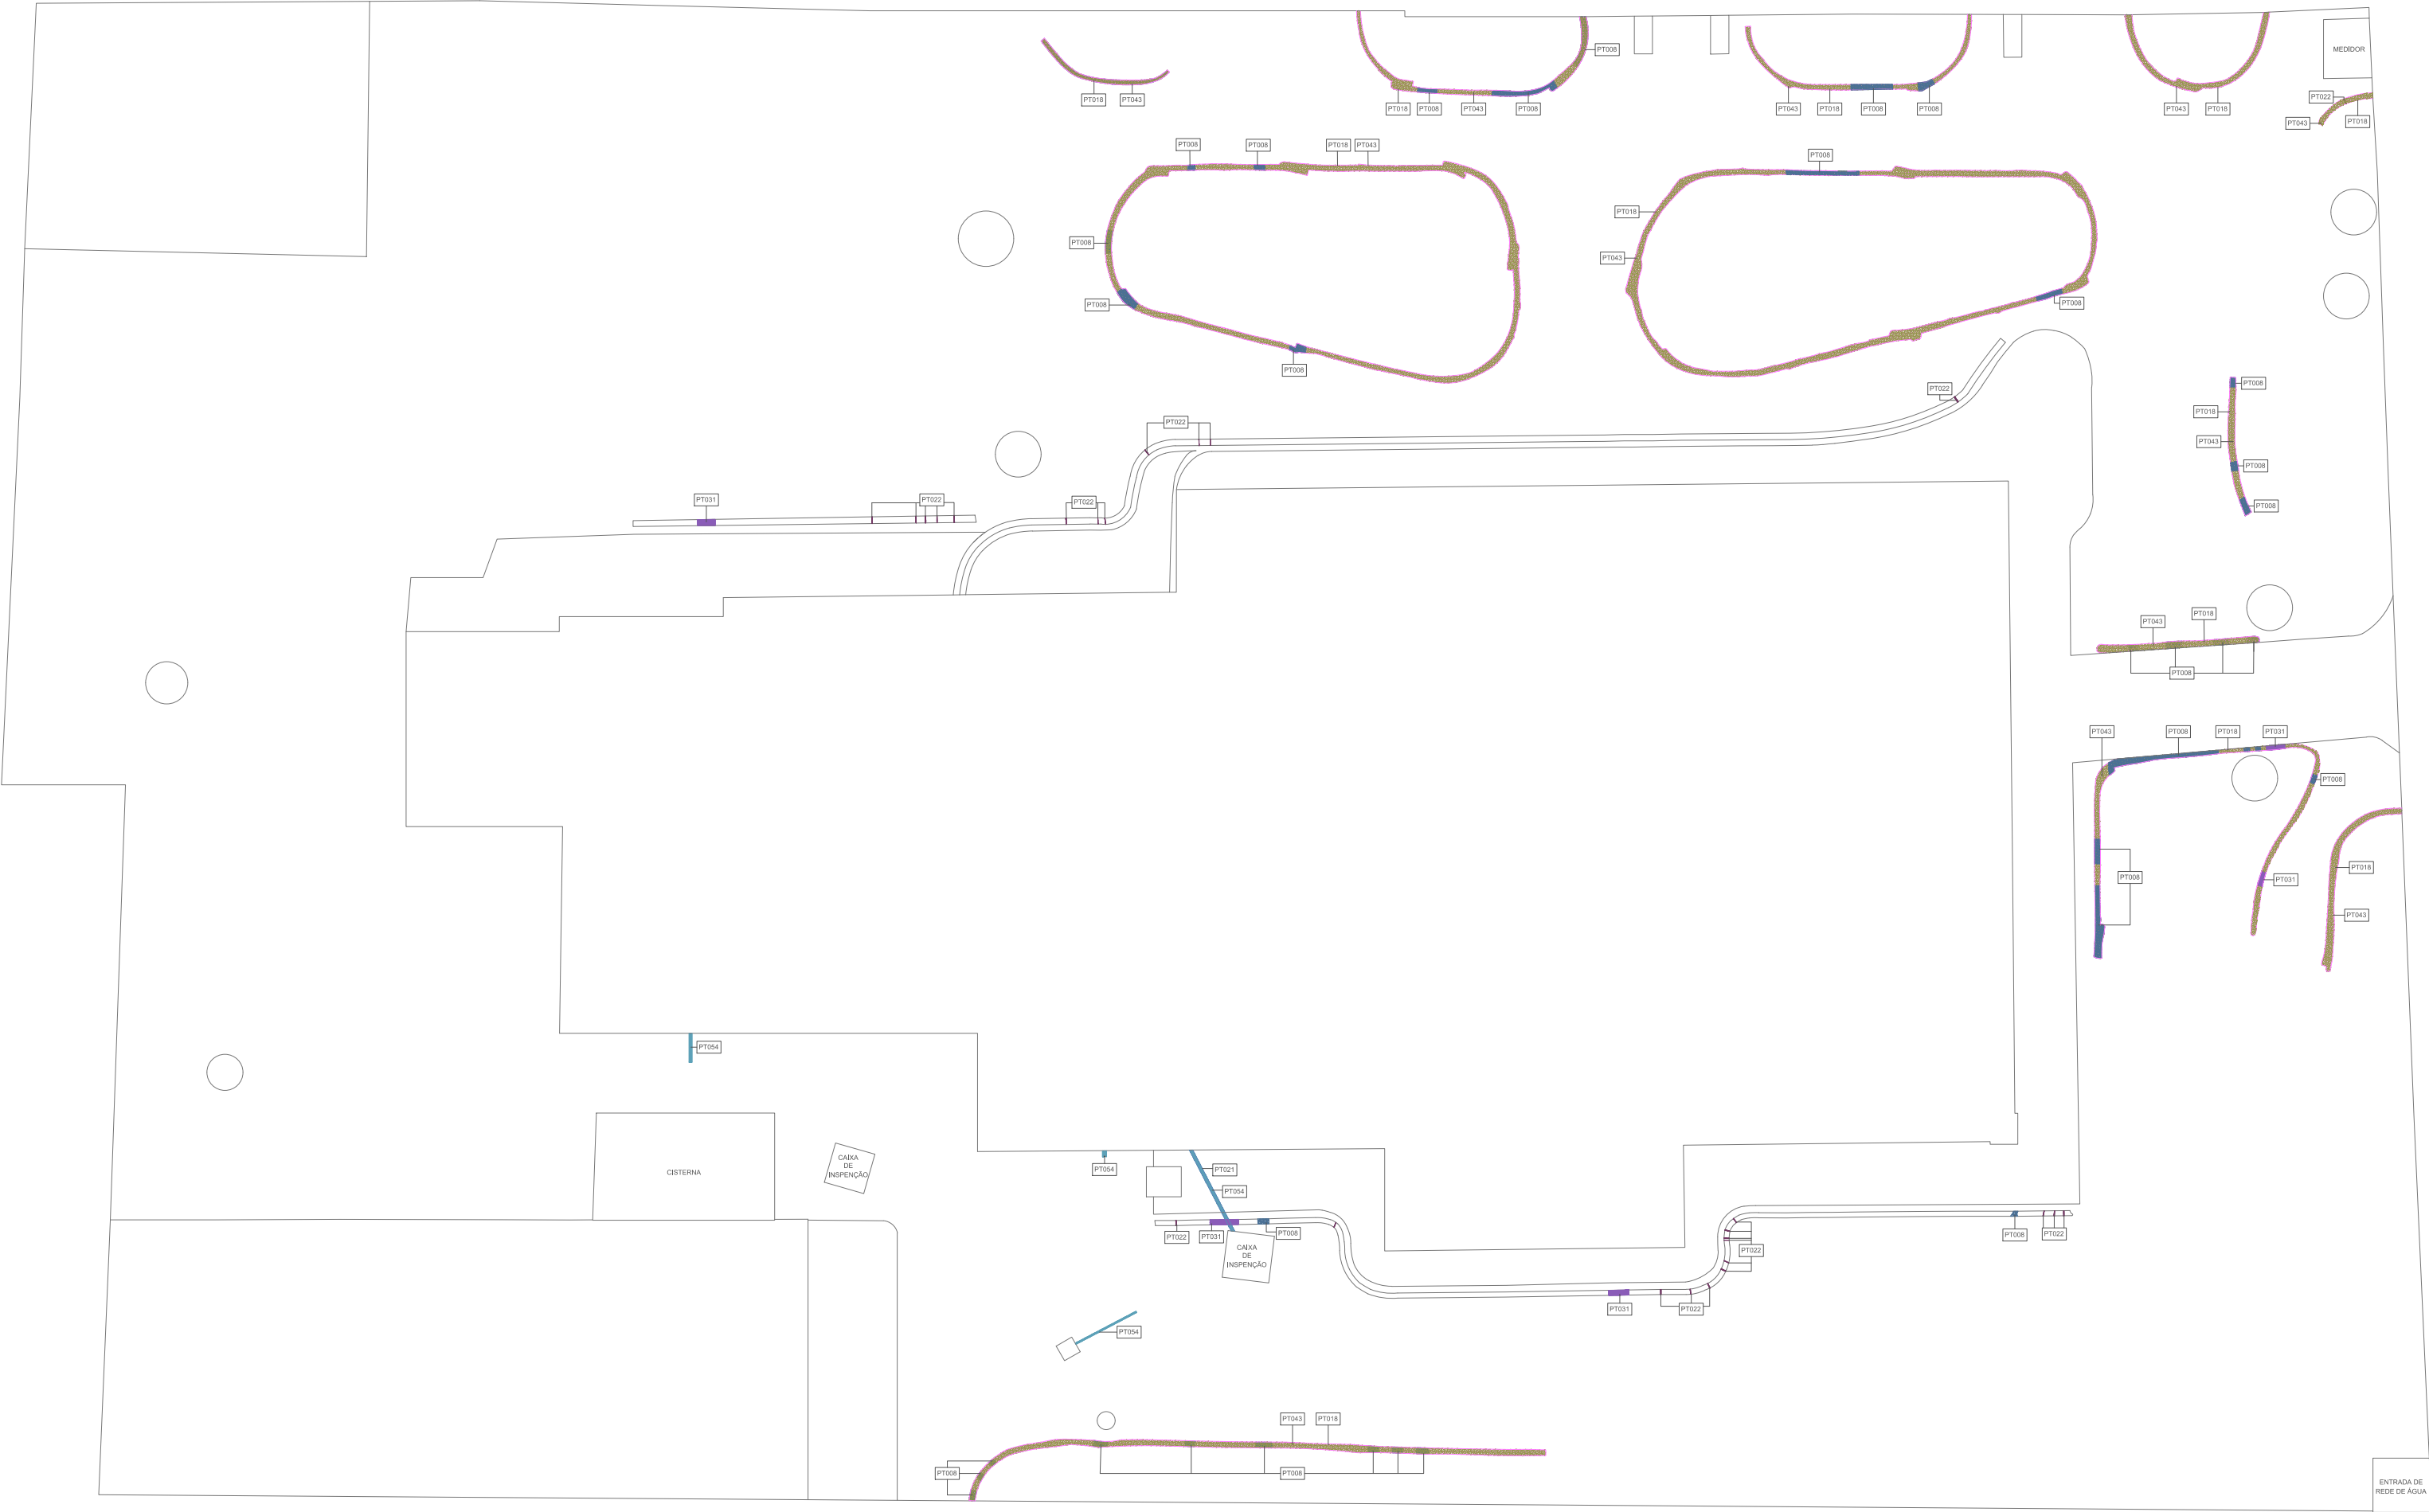
LEGENDA	
	PT008 - PEÇA QUEBRADA
	PT018 - FUNGOS, BOLORES, MOFO E LIMO
	PT021 - INSTALAÇÃO HIDROSSANITÁRIA INADEQUADA
	PT022 - PEÇA TRINCADA/FISSURA
	PT031 - AUSÊNCIA DE ORNATO OU ELEMENTO INTEGRADO
	PT043 - DET. DE ORNATO OU ELEMENTO INTEGRADO
	PT054 - INSTALAÇÃO HIDROSSANITÁRIA DANIFICADA
