00	26/01/2022	EMISSION INICIAL	
REV.	DATA	DESCRIÇÃO	APROVAÇÃO
  <p>ConsPetra TGI CONSTRUÇÕES E SERVIÇOS</p>		<p>PREFEITURA MUNICIPAL DE NITERÓI EMPRESA MUNICIPAL DE MORADIA, URBANIZAÇÃO E SANEAMENTO</p>	
		  <p>NITERÓI SEMPRE À FRENTE</p> <p>Empresa Municipal de Moradia, Urbanização e Saneamento - EMUSA</p>	
<p>Etapa de projeto: BÁSICO</p>		<p>Título: VISTAS A, B, C e D - CÔMODO 17</p>	
<p>Disciplina: MAPEAMENTO DE DANOS</p>		<p>Desenhista: ÁTRIA VASCONCELOS</p>	<p>Autores do projeto: LÉO COSTA, RENAN MARQUES</p>
<p>Nome da prancha: 0025-DE-ARQ-MA-014_005</p>		<p>Responsável técnico: IGOR PETRA</p>	<p>Coordenação: EDUARDO KELLER</p>
		<p>Escala: 1/50</p>

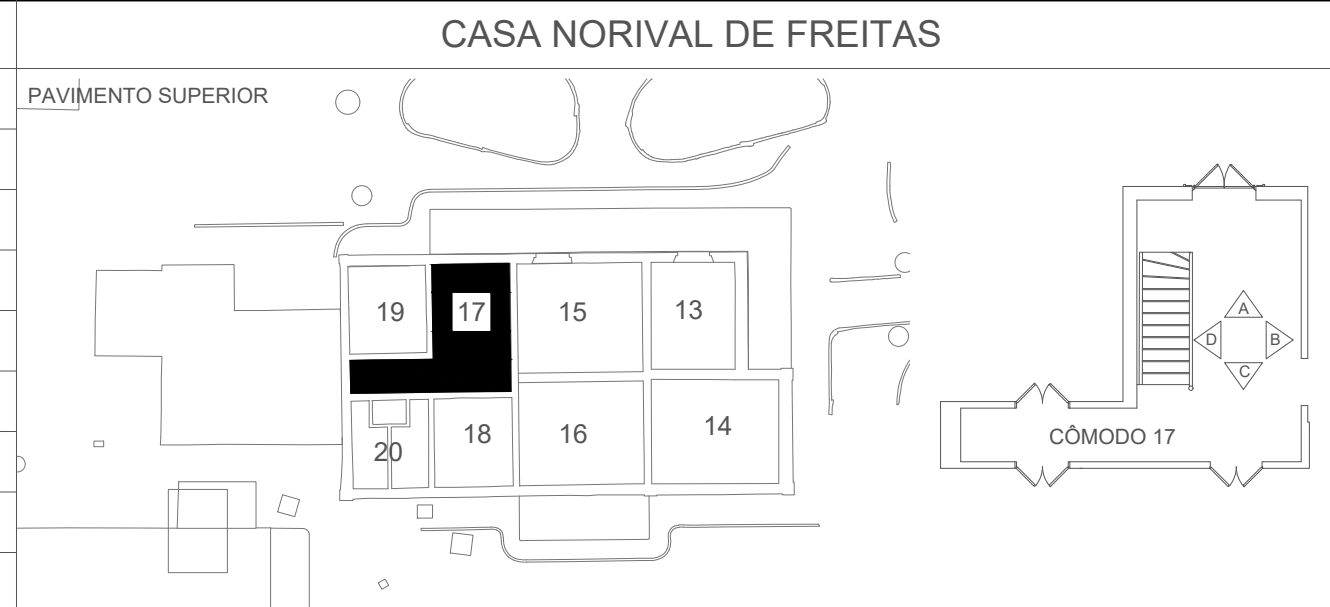
LEGENDA	
 	PT005 - FISSURA
 	PT007 - INTERVENÇÃO REALIZADA
 	PT012 - RACHADURA ESTRUTURAL
 	PT013 - REDE ELÉTRICA OU REDE DE ENTRADA APARENTE
 	PT018 - FUNGOS, BOLORES, MOFO E LIMO
 	PT024 - SUJIDADE
 	PT025 - UMIDADE
 	PT029 - ATAQUE XILÓFAGO
 	PT034 - CARBONIZAÇÃO
 	PT038 - DESGASTE DA CAMADA SUPERFICIAL
 	PT040 - DESLOCAMENTO DE REBOCO C/ EXP. DA ALVENARIA
 	PT043 - DET. DE ORNATO OU ELEMENTO INTEGRADO
 	PT045 - DETERIORAÇÃO DE REVESTIMENTO
 	PT050 - ESTUFAMENTO DE REBOCO
 	PT051 - ENRAIZAMENTO
 	PT059 - QUEBRA DE ALVENARIA
 	PT060 - DESCOLAMENTO DE REBOCO
