CASA NORIVAL DE FREITAS

PAVIMENTO TÉRREO

00	26/01/2022	EMIÇÃO INICIAL	
REV.	DATA	DESCRIÇÃO	APROVAÇÃO
		PREFEITURA MUNICIPAL DE NITERÓI EMPRESA MUNICIPAL DE MORADIA, URBANIZAÇÃO E SANEAMENTO	 Empresa Municipal de Moradia, Urbanização e Saneamento - EMUSA
Área/Projeto: PROJETO BÁSICO DE RESTAURO DA CASA NORIVAL DE FREITAS		Título: VISTA POSTERIOR - ESTRUTURA DA SACADA - TÉRREO	03/03 0025-MD-ARQ-MA-005_R0
Etapas de projeto: BÁSICO	Desenhista: NATASHA MELLO	Autores do projeto: LÉO COSTA, RENAN MARQUES	
Nome da prancha: 0025-DE-ARQ-MA-005_003	Responsável técnico: IGOR PETRA	Coordenação: EDUARDO KELLER	Escala: 1/25

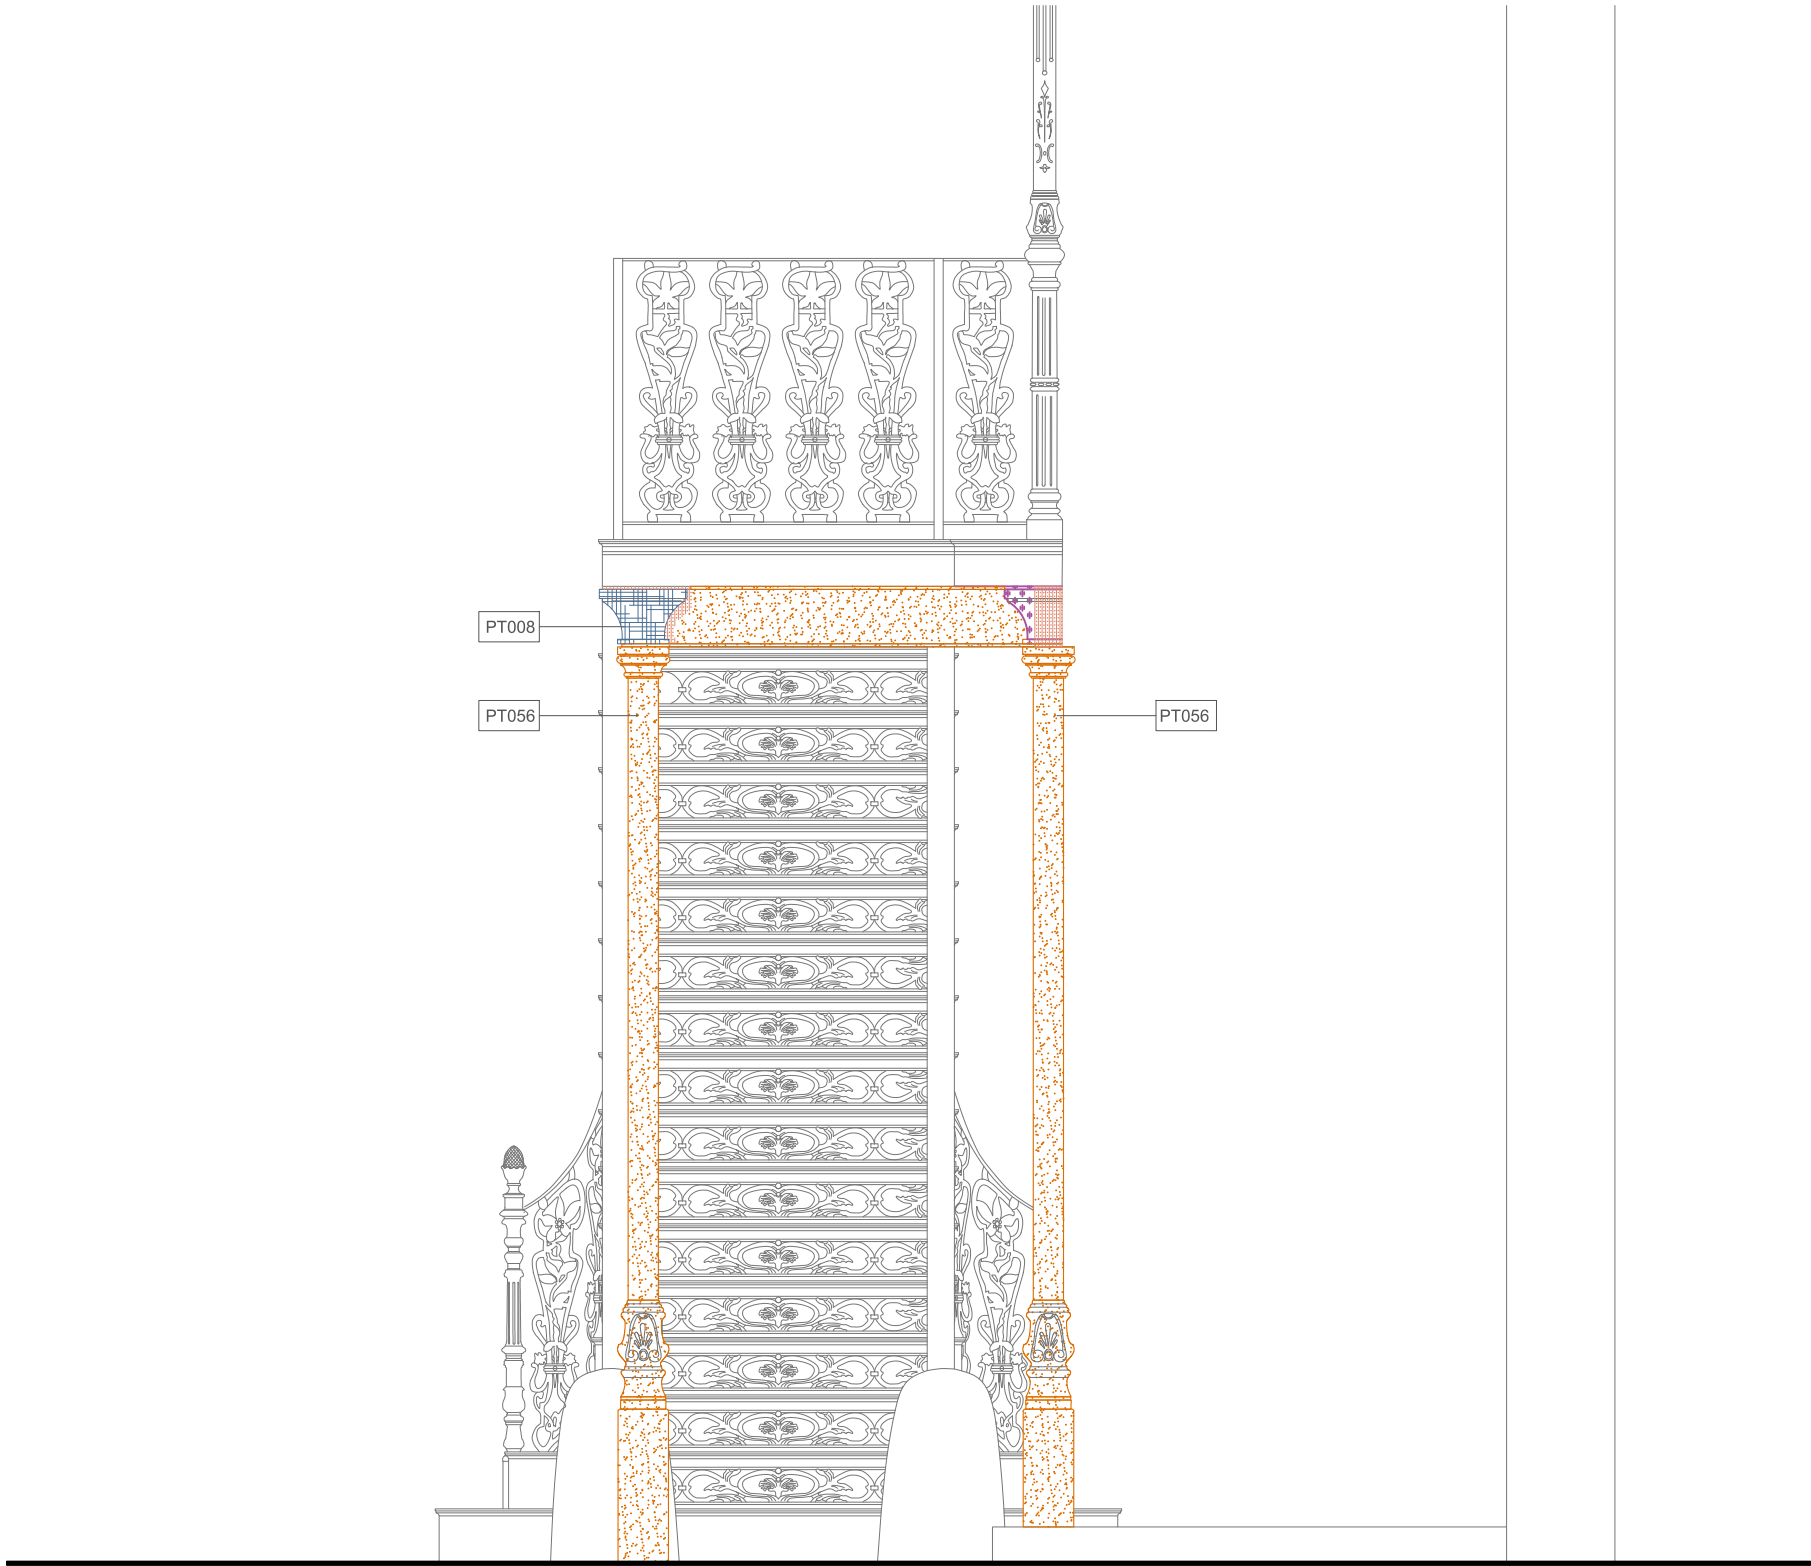
1 VISTA POSTERIOR - ESTRUTURA DA SACADA - TÉRREO
ESCALA: 1/25

PT008 - PEÇA QUEBRADA
	PT052 - FERRAGEM DETERIORADA
	PT056 - OXIDAÇÃO/CORROSÃO
	PT057 - PEÇA AUSENTE
