CASA NORIVAL DE FREITAS

FACHADA LATERAL ESQUERDA

00	26/01/2022	EMIÇÃO INICIAL	
REV.	DATA	DESCRIÇÃO	APROVAÇÃO
  <b>ConsPetra TGI</b> CONSTRUÇÕES E SERVIÇOS	PREFEITURA MUNICIPAL DE NITERÓI EMPRESA MUNICIPAL DE MORADIA, URBANIZAÇÃO E SANEAMENTO		  <b>NITERÓI</b> SEMPRE À FRENTE Empresa Municipal de Moradia, Urbanização e Saneamento - EMUSA
	Área/Projeto: PROJETO BÁSICO DE RESTAURO DA CASA NORIVAL DE FREITAS		
Etapla de projeto: BÁSICO	Título: PLANTA BAIXA / VISTAS / DETALHES - J7.2		14/16  0025-DE-ARQ-MA-010_R0
Disciplina: MAPEAMENTO DE DANOS	Desenhista: SOPHIA FRANCÊS	Autores do projeto: LÉO COSTA, RENAN MARQUES	
Nome da prancha: 0025-DE-ARQ-MA-010_014	Responsável técnico: IGOR PETRA	Coordenação: EDUARDO KELLER	Escala: 1/25

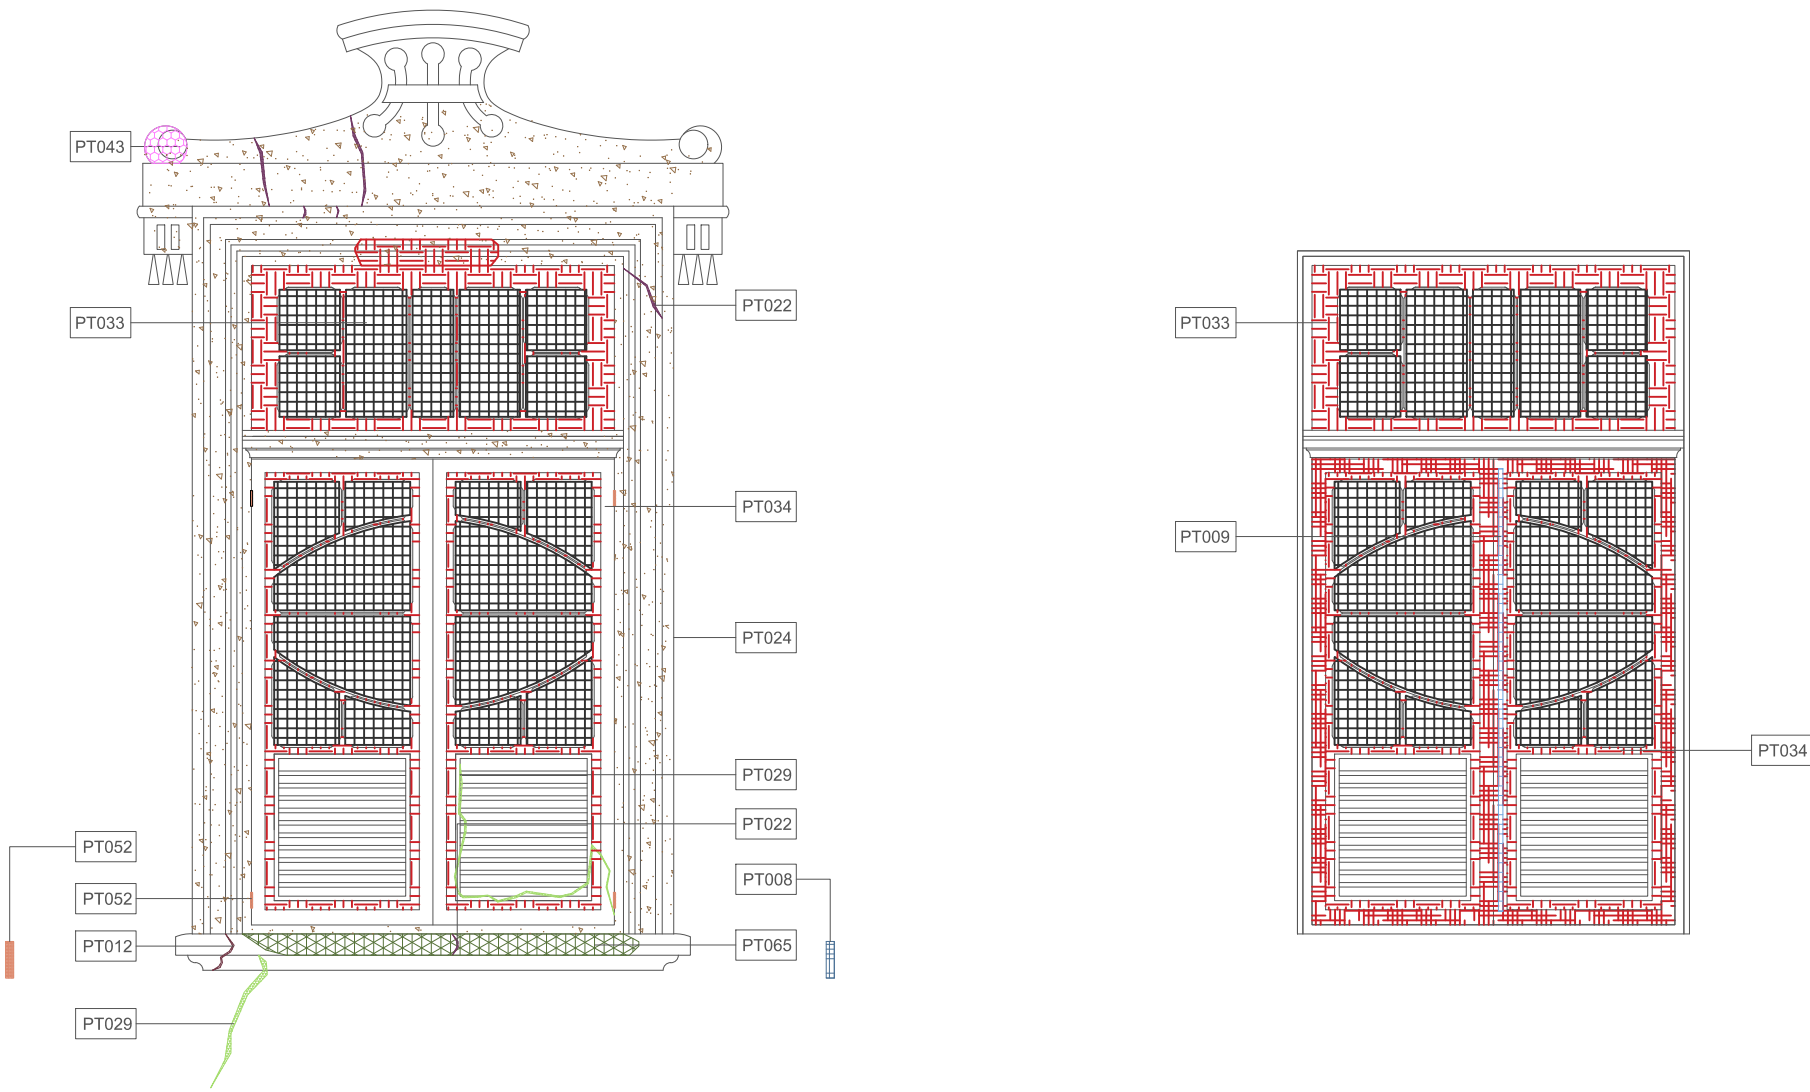
1 J7.2 - VISTA EXTERNA  
ESCALA: 1/25

2 J7.2 - VISTA INTERNA  
ESCALA: 1/25

3 J7.2 - PLANTA BAIXA  
ESCALA: 1/25

DIMENSÕES 1,26m x 2,24m

- 1 - BASE DO MAPEAMENTO FORNECIDA PELO NÚCLEO DE RESTAURAÇÃO/DEPAC;
- 2 - DIMENSÕES EM METROS EXCETO ONDE INDICADO;
- 3 - MANCHAS DO MAPEAMENTO DE DANOS COM MEDIDAS APROXIMADAS;
- 4 - PARA MAIORES DETALHES CONFERIR RELATÓRIO FOTOGRÁFICO DE DANOS NO ARQUIVO: 0025-DT-ARQ-MA-001\_R0;
- 5 - NÃO FOI POSSÍVEL PERCEBER TODOS OS DANOS, POIS A JANELA ESTÁ LOCALIZADA NO PAVIMENTO SUPERIOR, INACESSÍVEL - NÃO FOI POSSÍVEL VISUALIZAR O PEITORIL OU MOVIMENTAR AS FOLHAS;
- 6 - ESQUADRIAS SUPERFICIALMENTE QUEIMADAS.
