1 PLANTA DE PISO - CASARÃO - SUPERIOR
ESCALA: 1/50

CASA NORIVAL DE FREITAS

PAVIMENTO SUPERIOR

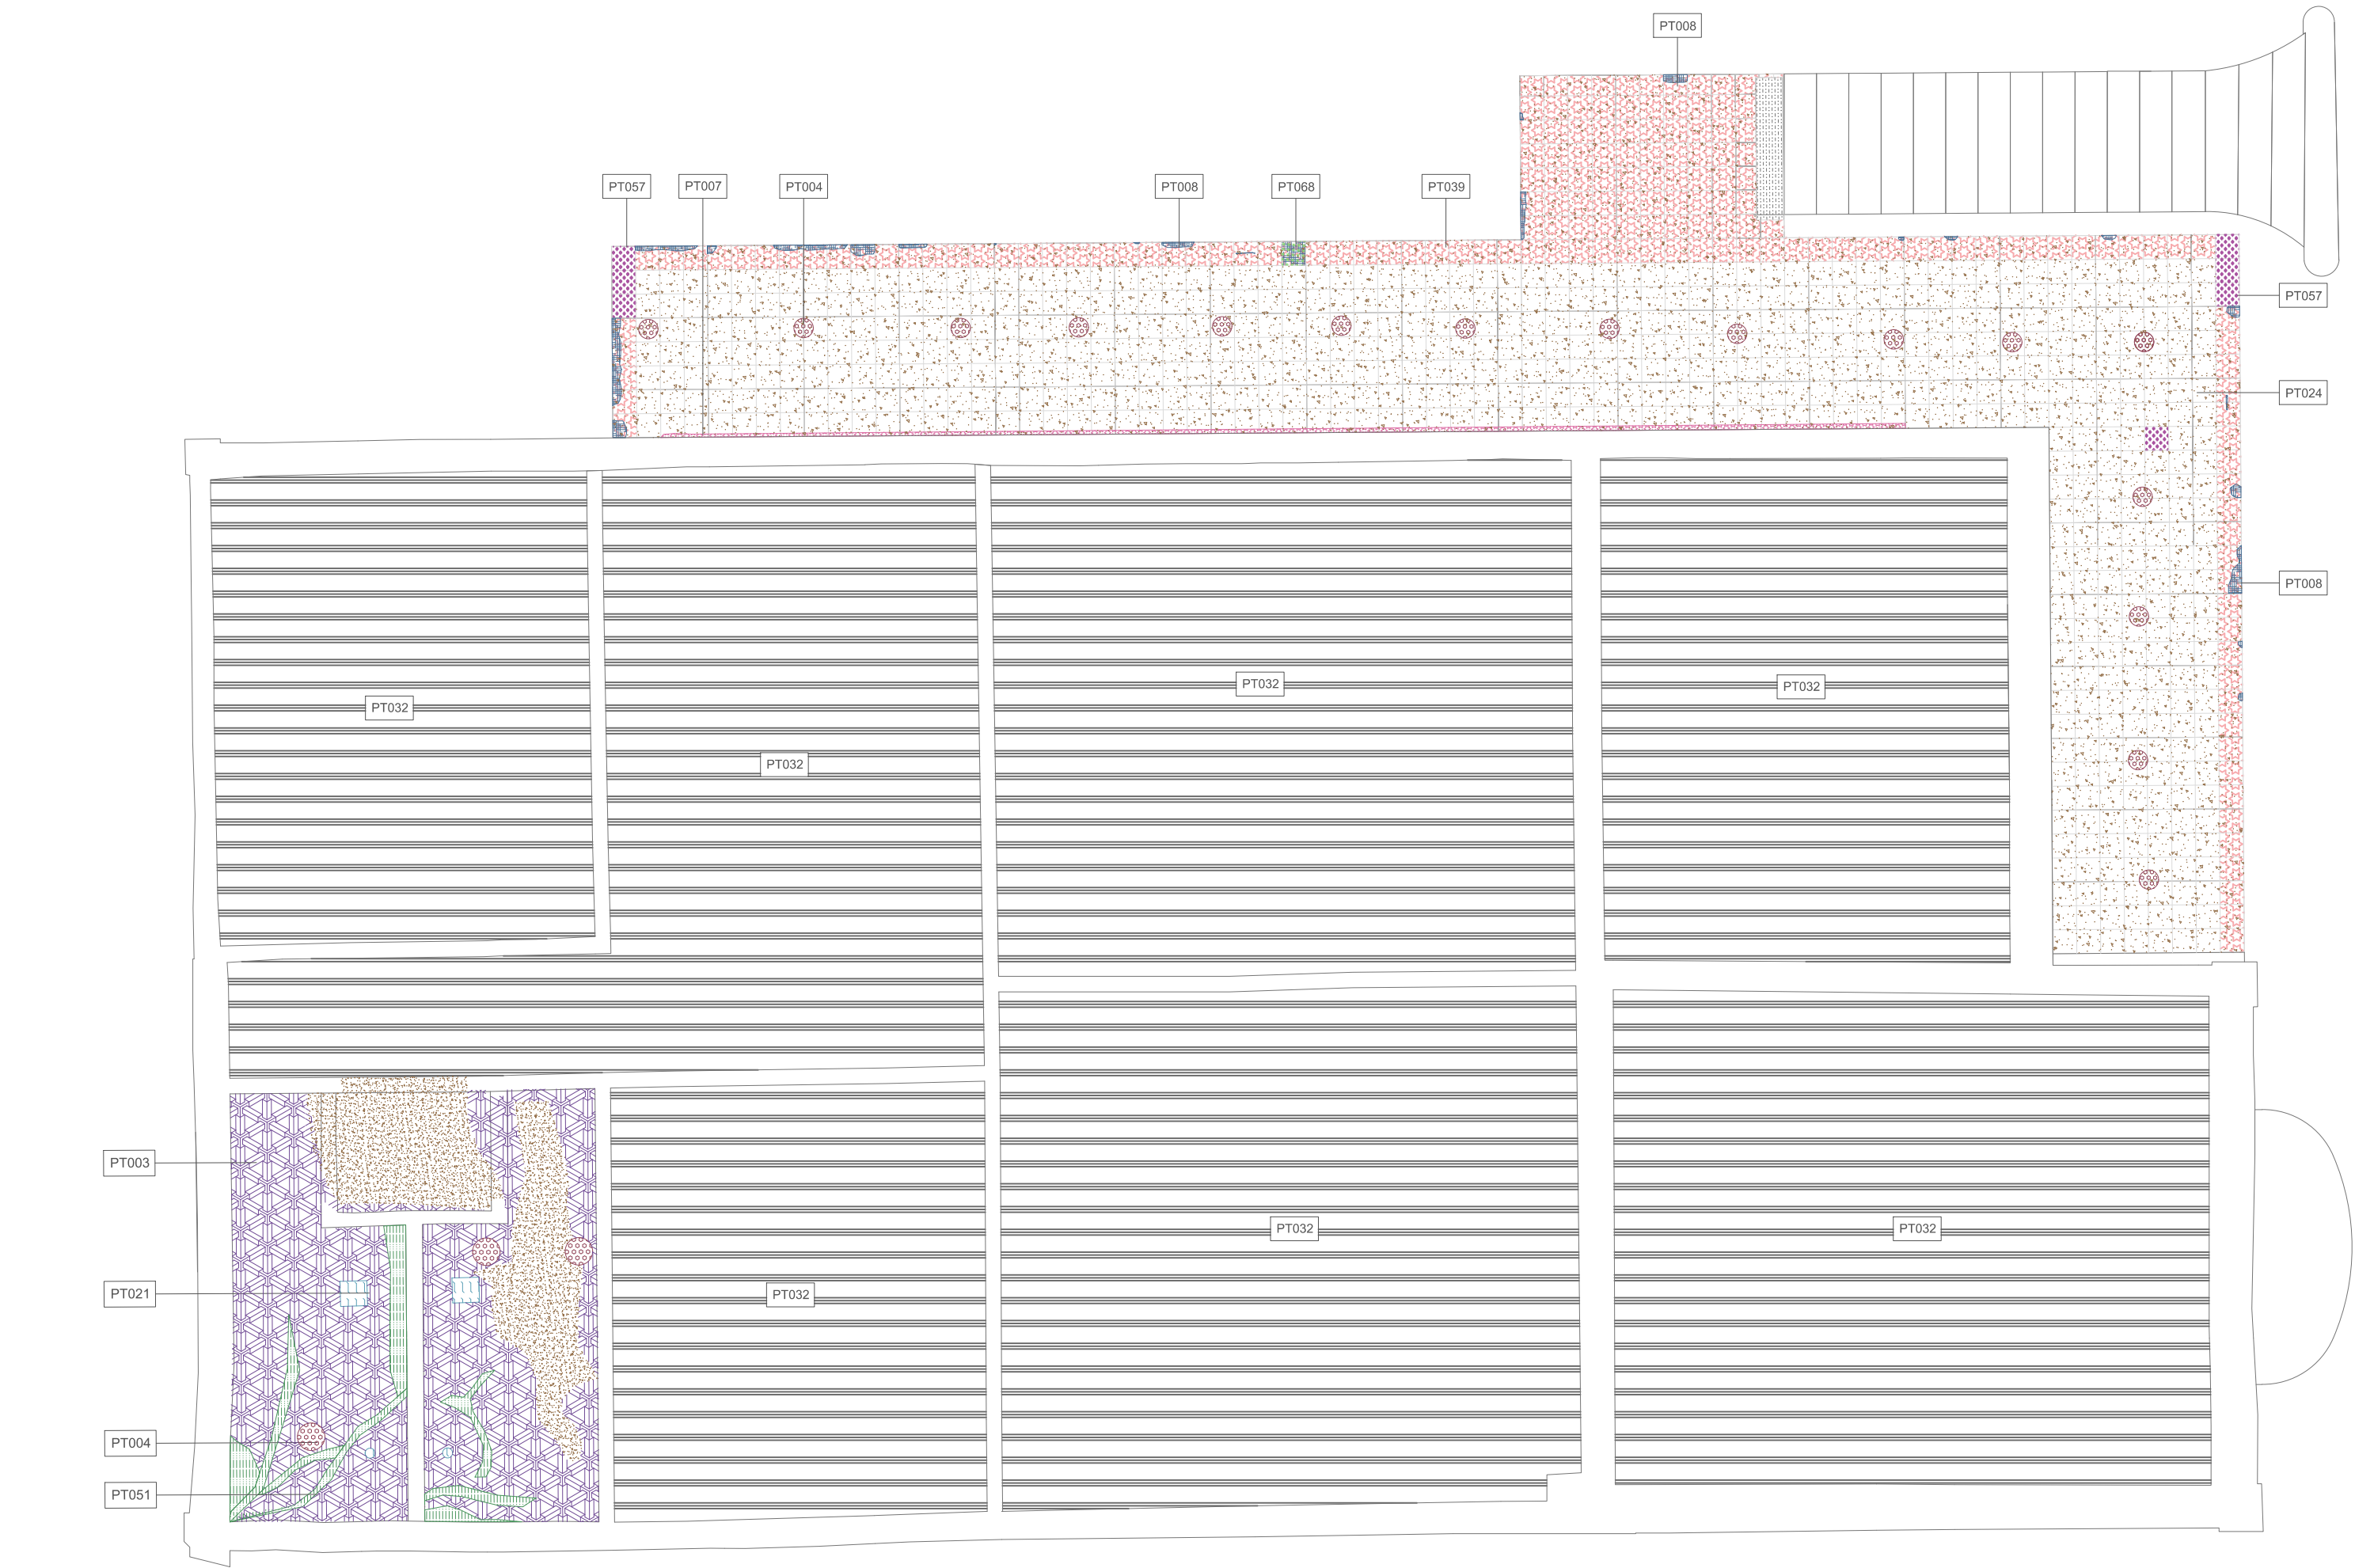
5 - CÔMODO 13, 14, 15, 16, 17, 18, 19: AUSÊNCIA DOS PISOS DE MADEIRA.

7 - CÔMODO 20: NÃO FOI POSSÍVEL VISUALIZAR O PISO POR CONTA DO ACÚMULO DE ENTULHOS.
