PONTO 1  
SEÇÃO TRANSVERSAL TIPO

EMUSA – PREFEITURA MUNICIPAL DE NITERÓI	
LOCAL BARRETO - NITERÓI	PROJETO LFF
ENDEREÇO HOSPITAL ORÊNCIO DE FREITAS	DESENHO LFF
COORDENADAS 23K, 695.492E, 7.470.123S	VISTO LFF
ASSUNTO RECUPERAÇÃO DE ENCOSTA	APROVADO
TÍTULO PLANTA DE SITUAÇÃO E TELA DE ALTA RESISTÊNCIA (PONTO 1)	DATA 18/01/22
	ESCALA SEM ESCALA
	PROC.Nº
	DES.Nº ORENCIO 01/07

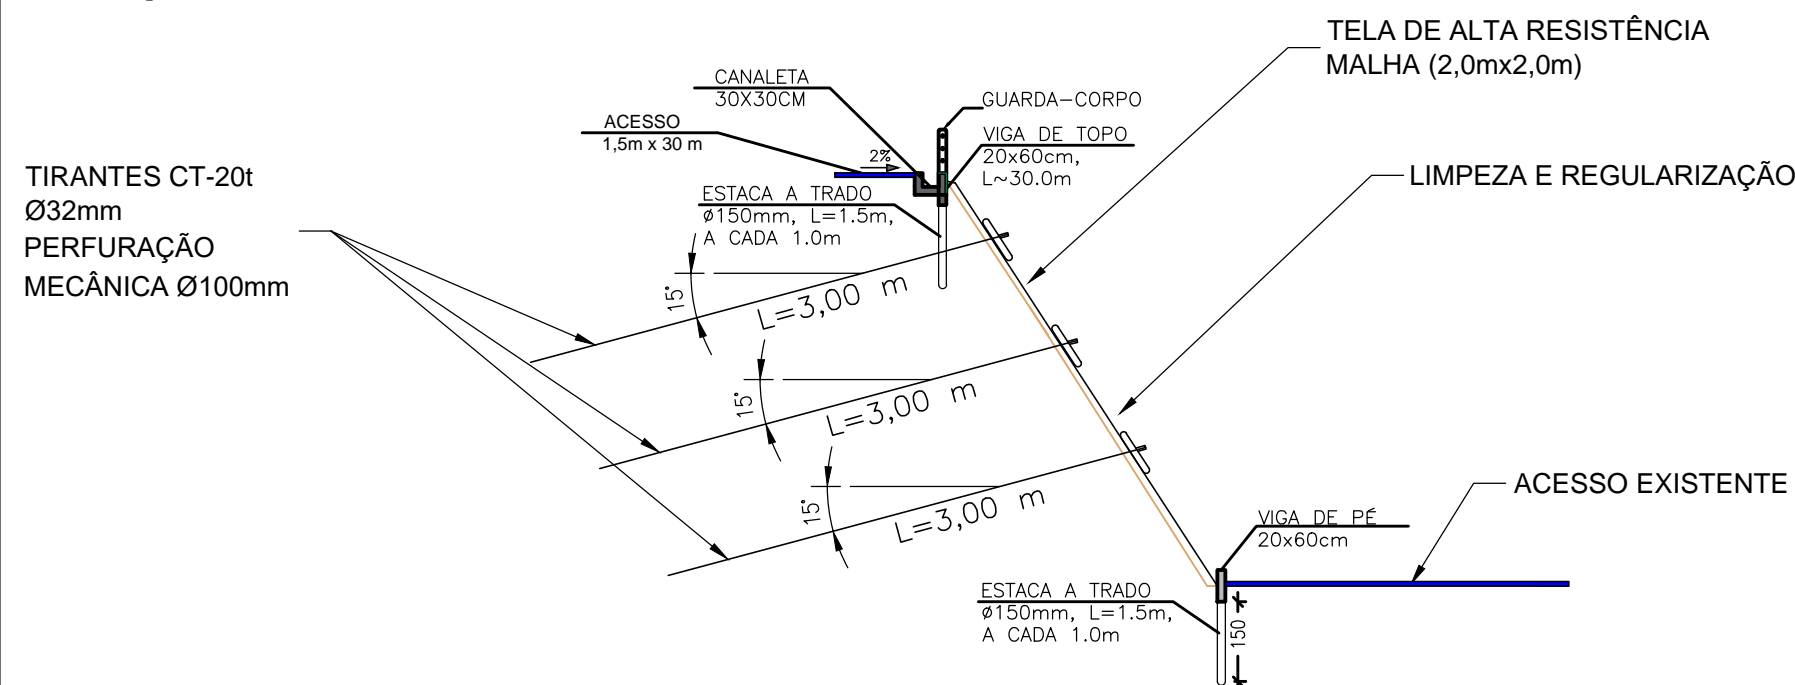
CORTINA ATIRANTADA:  
CONCRETO ARMADO:  $f_{ck} \geq 30$  MPa;  
CONCRETO MAGRO:  $f_{ck} \geq 10$  MPa;  
AÇO CA-50;  
TIRANTE: CT > 20 T E  $\varnothing=32$ mm
