CORTINA ATIRANTADA (PONTO 2) VISTA FRONTAL

CORTINA ATIRANTADA (PONTO 2) SEÇÃO TRANSVERSAL – BB

1	MAR/2022	LFF	PR	EMISSÃO INICIAL	
Nº	DATA	VISTO	APROV.	REVISÕES	
EMUSA – PREFEITURA MUNICIPAL DE NITERÓI					
LOCAL	VILA PROGRESSO - NITERÓI			PROJETO	LFF
ENDEREÇO	RUA DOUTOR JURANDIR CERQUEIRA			DESENHO	LFF
	ESTRADA PROFESSOR BRÍGIDO TINOCO, 455			VISTO	LFF
COORDENADAS	23K, 701.374E, 7.465.838S			APROVADO	
ASSUNTO	RECUPERAÇÃO DE ENCOSTA			DATA	23/03/2022
TÍTULO	VISTA E SEÇÃO TRANSVERSAL BB DA CORTINA ATIRANTADA (PONTO 2)			ESCALA	SEM ESCALA
				PROC.Nº	
				DES.Nº	VP 03/05

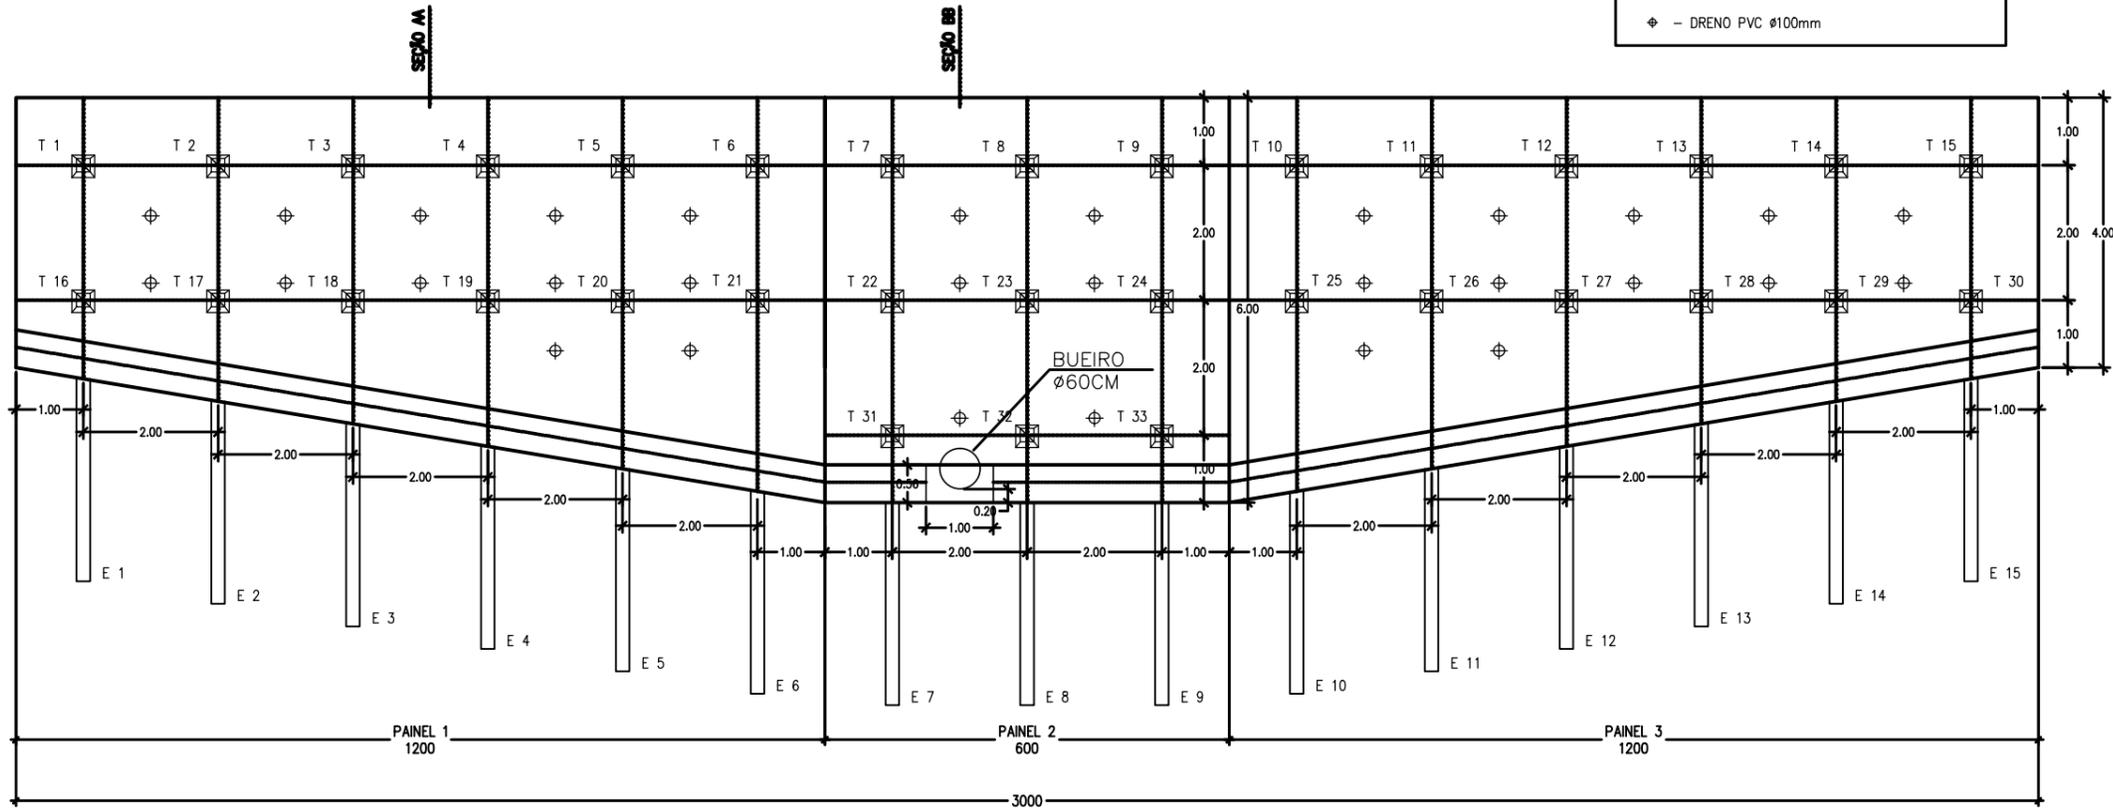
LEGENDA:
 - TIRANTES CT > 20t Ø32mm
 - DRENO PVC Ø100mm
