PROJETO PARA REFORMA DA ASSOCIAÇÃO DE MORADORES DA COMUNIDADE DA BOA VISTA, BAIRRO: XXXXXXXXXX, NITERÓI		FOLHA:	
DESENHO: - PLANTA BAIXA EXISTENTE - PLANTA BAIXA REFORMA		01	
DIRETOR DE OPERAÇÕES: ANTONIO C. LOUROSA DE S. JUNIOR	EXECUÇÃO EM Acad: PRISCILA SANTOS	DATA: MAIO/2023	ESCALA: INDICADA

PROJETO PARA REFORMA DA ASSOCIAÇÃO DE MORADORES DA COMUNIDADE DA BOA VISTA, BAIRRO: XXXXXXXXXX, NITERÓI

DESENHO:
PLANTA DE COBERTURA, FACHADA FRONTAL E LATERAL, CORTES AA' - BB'

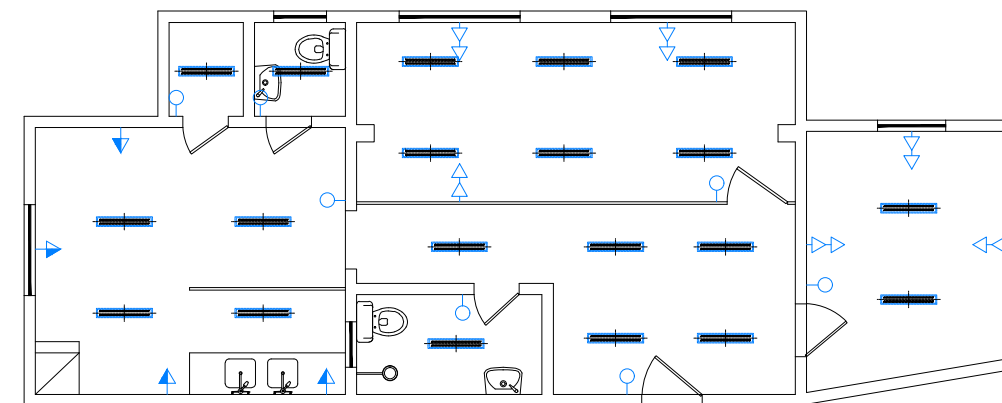
06 LOCAÇÃO DE TOMADAS E LUMINÁRIAS
ESCALA 1:100

- LUMINÁRIA FLUORESCENTE DE EMBUTIR 2X32W, COM ALETAS
- TOMADA BAIXA DE ENERGIA PADRÃO BRASILEIRO, INSTALADA A 0,30m DO PISO
- TOMADA MÉDIA DE ENERGIA PADRÃO BRASILEIRO, INSTALADA A 1,20m DO PISO
- INTERRUPTOR SIMPLES INSTALADO EM CAIXA 4"x2" A 1,20m DO PISO
