## RELATÓRIO FOTOGRÁFICO

Reforma do prédio Espaço Nova Geração (ENG) no Fonseca.

1. O Presente relatório fotográfico tem como objetivo atender a solicitação do processo 9900008592/2025 através de análise técnicas para atestar as condições do local.

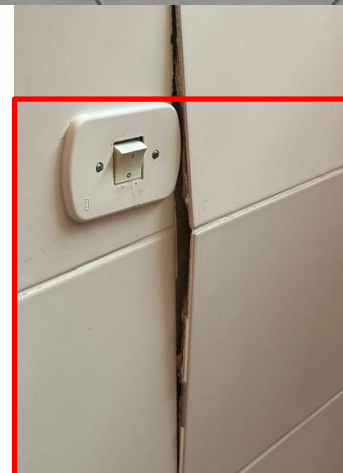
Parede com estufamento  
no revestimento.

Atenção! O descolamento desses revestimentos ocasiona um alto risco de acidente.

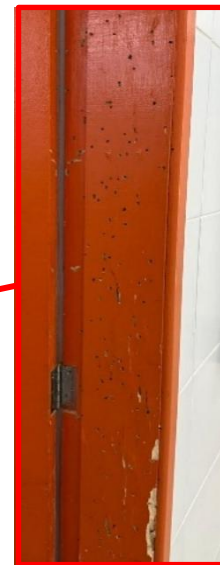
Portas apresentando infestação  
de cupim.

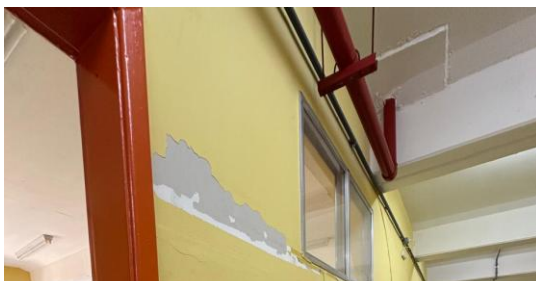
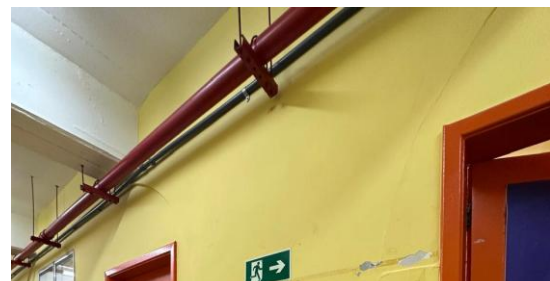
Corredores com pinturas deteriorada e peças de piso tátil faltando.

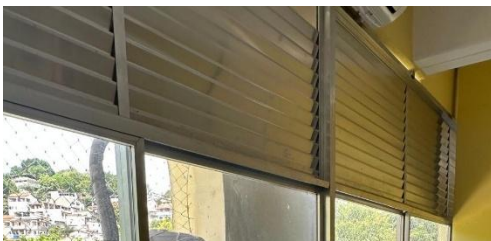
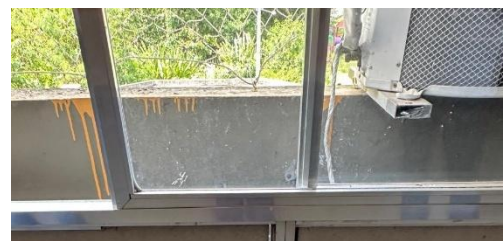
Esquadrias das fachadas com fechamento de (amianto).

Obs: Indicação da substituição deste material, pois o mesmo está associado a diversas doenças, inclusive o câncer. Conforme a LEI 9.055 de 1 de junho 1995.

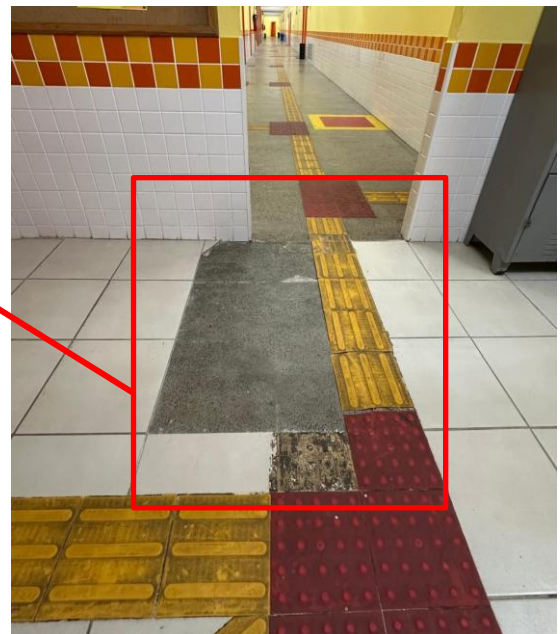
Revestimento e piso tátil descolando.  
Obs.: Alto risco de acidente

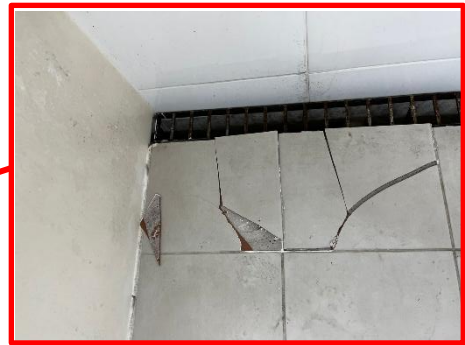
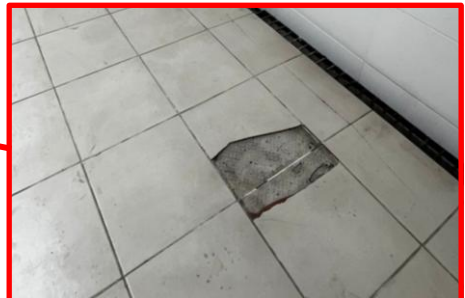
Piso do vestiário feminino solto.
